## **Závěrečná zpráva o výsledcích šetření mimořádné události**

Vlečení cestujícího přivřeného dveřmi drážního vozidla za odjezdu vlaku R 891 ze železniční stanice Česká Třebová

Towing of the passenger who was trapped by the door of the long distance passenger train No. 891 at the time of the train departure from Česká Třebová station

č. j.: 6-4766/2017/DI

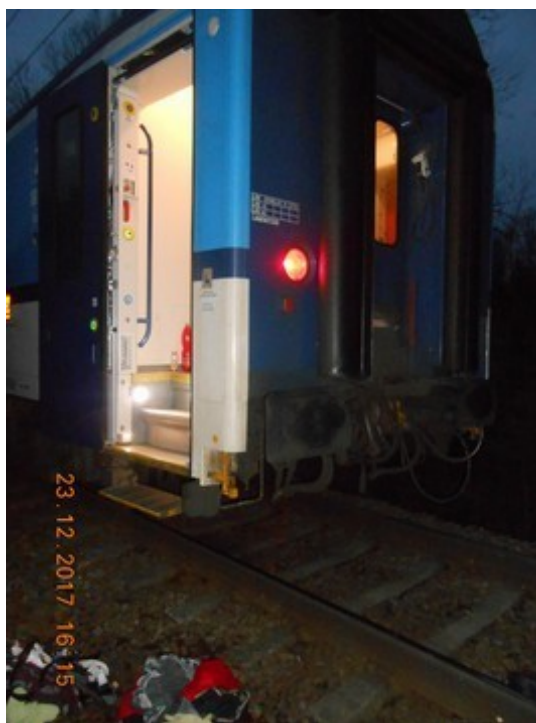
Obr. č. 1: Pohled na poslední vůz vlaku R 891 a jeho levé dveře, ve kterých byl cestující zachycen

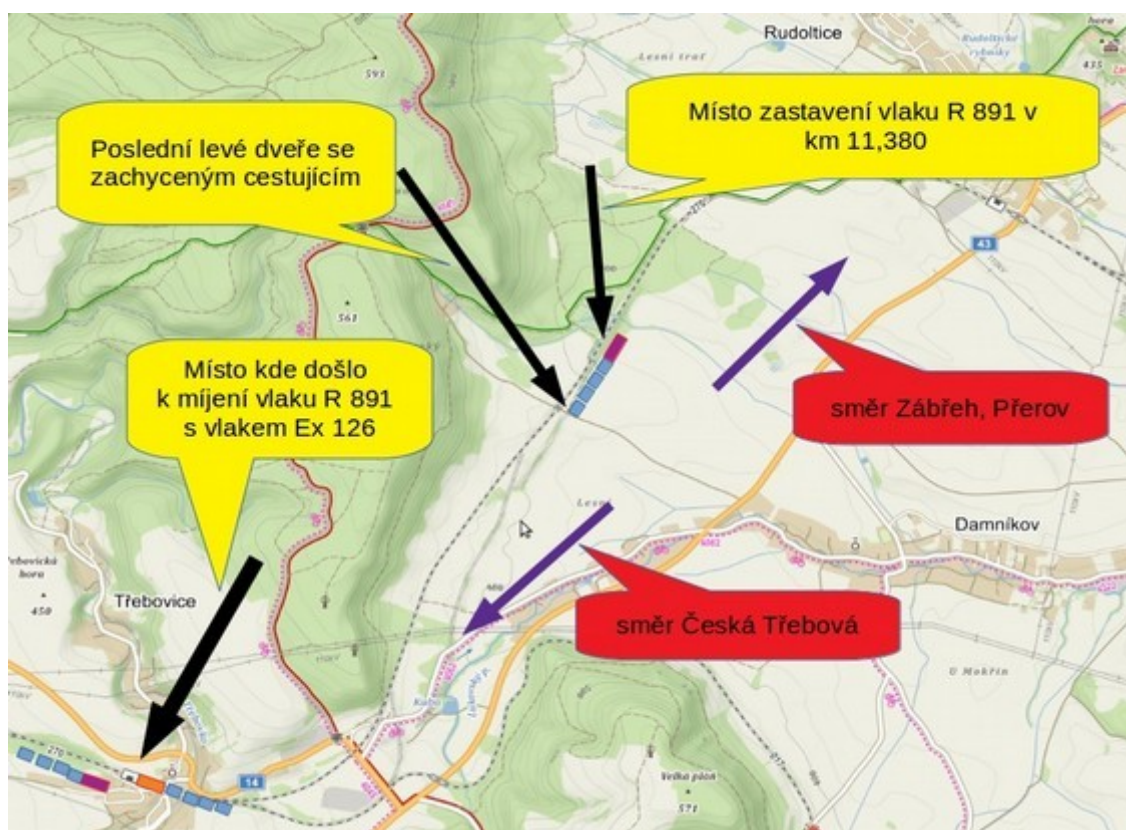
Obr. č. 2: Schéma místa vzniku MU

Místo: trať 309A Přerov – Česká Třebová, místo vzniku MU a začátku nehodového děje se nachází v žst. Česká Třebová, v prostoru mezi 12. a 14. SK v km 0,177. Vlak byl zastaven v traťovém úseku mezi žst. Třebovice v Čechách a Rudoltice v Čechách, v 1. TK, km 11,380, v čase 14.58.49 h.

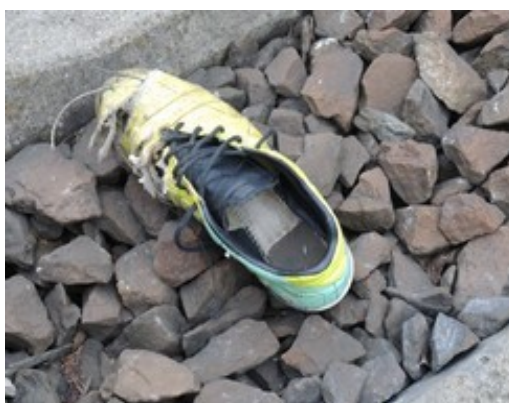
- vedle levého kolejnicového pásu staniční koleje č. 1 v žst. Třebovice v Čechách, v km 5,642, byla nalezena nízká sportovní pravá bota, žlutozelené barvy, černé šněrovadlo nezavázané. Bota nesla známky mechanického poškození – utržená vrchní přední část boty (špička);

Obr. č. 3: Nalezená pravá bota v km 5,642

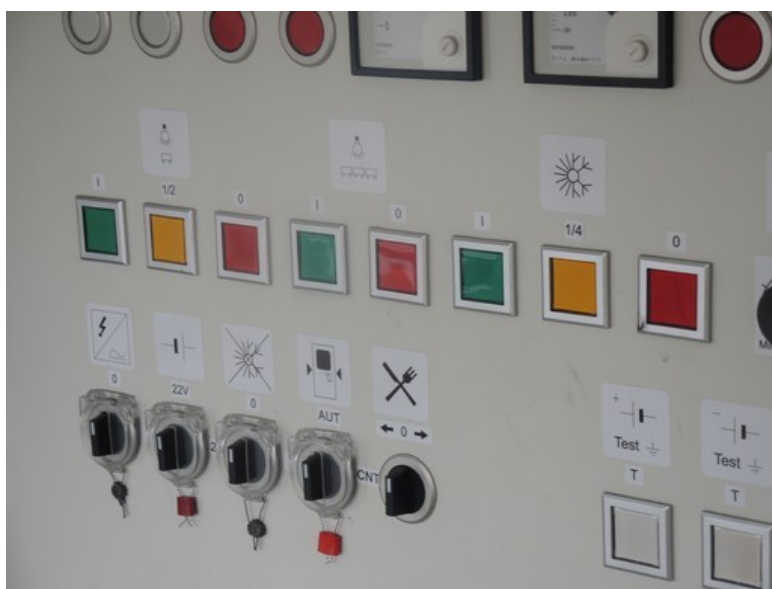
Z výše uvedeného vyplývá, že režim zavírání dveří nebyl u soupravy vlaku R 891 organizován obsluhou vlaku jako režim CNT, ale AUT, což znamená, že cestující si sám otevírá nebo zavírá předsuvné nástupní dveře do vozu pomocí tlačítek pro zavírání Z/O. Vůz byl vybaven selektivním odblokováním dveří, a toto odblokování by tímto způsobem bylo možné, pokud by byl v režimu CNT, a navíc by ho ve vlaku měly všechny vozy včetně HDV. Pokud by ním bylo vybaveno HDV, ale některý z řazených vozů by ho neměl, tak by celý vlak byl zase jen v režimu AUT.

Obr. č. 7: Poloha přepínače AUT na vozu řady Bdppe<sup>231</sup> Zdroj: DI

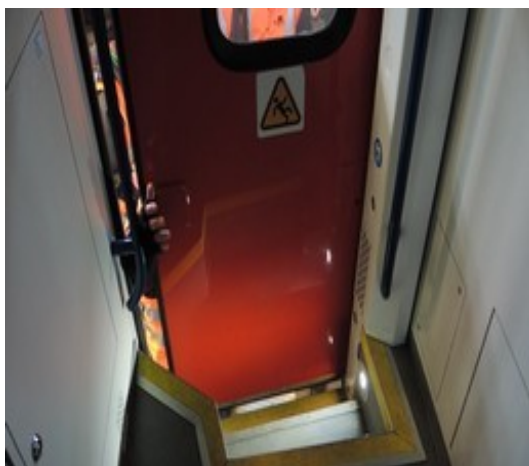
Obr. č. 8: Zavírání dveří s překážkou

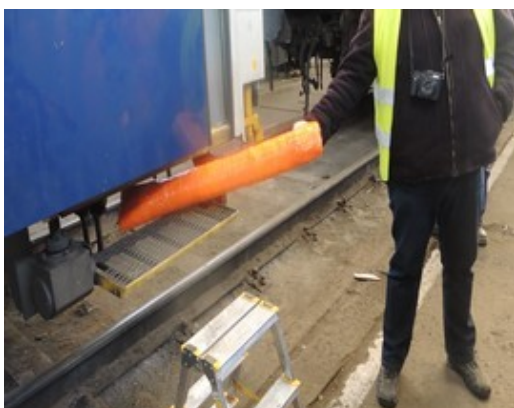
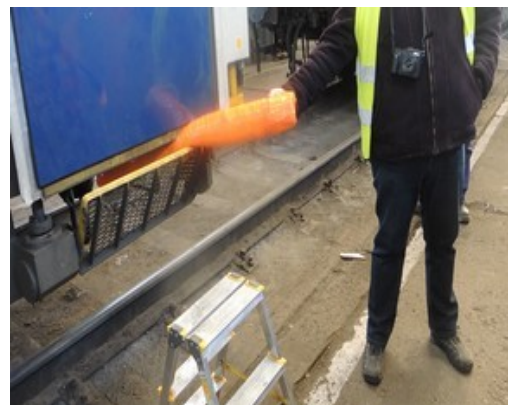
- **A3)** zkouška zavírání/otevírání dveří pomocí tlačítek s **normalizovanou překážkou**, tvořenou dolní končetinou výsledek: Z/O bez závad, akustická signalizace v činnosti, dveře se při zavírání nedovřely. Sklopná stupačka jevila snahu se zaklopit, avšak po nárazu na překážku a po čase cca 3 s se znovu vyklopí.

Obr. č. 11: Zavírání dveří s překážkou – zkouška A3  
Zdroj: DI

Obr. č. 12: Zavírání dveří s překážkou – zkouška A3  
Zdroj: DI

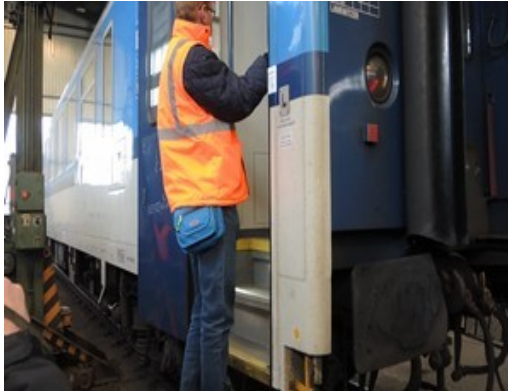
- **A4)** zkouška Z/O dveří pomocí tlačítek s **normalizovanou překážkou**, tvořenou osobou figuranta stojícího na sklopné stupačce a pravou rukou se držící madla na pravé straně rámu dveří uvnitř vozu, výsledek: Z/O bez závad, akustická signalizace v činnosti, dveře se při zavírání nedovřely a zůstaly ve vzdálenosti cca 10 cm od koncové polohy. Nedošlo ani ke kontaktu s rukou držící se madla. Dveře se po cca 5 s vrací do výchozí polohy Otevřeno. Sklopná stupačka vlivem váhy figuranta nejevila snahu se zaklopit.

Obr. č. 13: Zavírání dveří s překážkou – zkouška A4  
Zdroj: DI

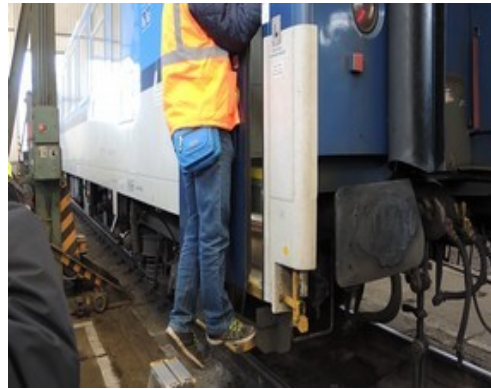
- **A5)** zkouška Z/O dveří pomocí tlačítek s **normalizovanou překážkou**, tvořenou osobou figuranta stojícího na sklopné stupačce a **bez držení** se pravou rukou madla na pravé straně rámu dveří uvnitř vozu (figurant byl jištěn proti pádu na záda další osobou), výsledek: akustická signalizace v činnosti, dveře se při zavírání nedovřely a zůstaly ve vzdálenosti cca 10 cm od koncové polohy. Sklopná stupačka vlivem váhy figuranta nejevila snahu se zaklopit, byla ve vyklopené poloze. Dveře se po uplynutí cca 5 s vrátily do polohy Otevřeno. Z/O bez závad.

Obr. č. 14: Zavírání dveří s překážkou – zkouška A5  
Zdroj: DI

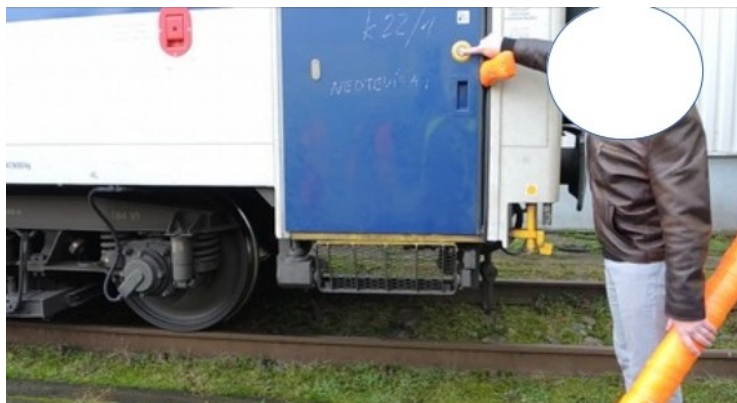
- **B1)** Zkouška simulace jízdy při nepohybujícím se vozidle (pseudostacionární) pomocí ručního vybavení funkce protismyku typ ASS06.1 MSV elektronika. Ručně byla nastavena funkce „rychlost 5 km.h<sup>-1</sup>“.
- **bez překážky** – akustická signalizace v činnosti, protismykový regulátor pro

Obr. č. 15: Zavírání dveří s překážkou – zkouška B1  
Zdroj: DI

blokování dveří zareagoval bez závad, dveře se řádně zavřely a zajistily. Blokování dveří bylo signalizováno zhasnutím ovládacích tlačítek dveří;

- s překážkou bránící zavření dveří v podobě **horní končetiny** – protismykový regulátor pro blokování dveří zareagoval bez závad, dveře se vlivem překážky nedovírají a stále tlačí do koncové polohy. Došlo k zhasnutí ovládacích tlačítek dveří.

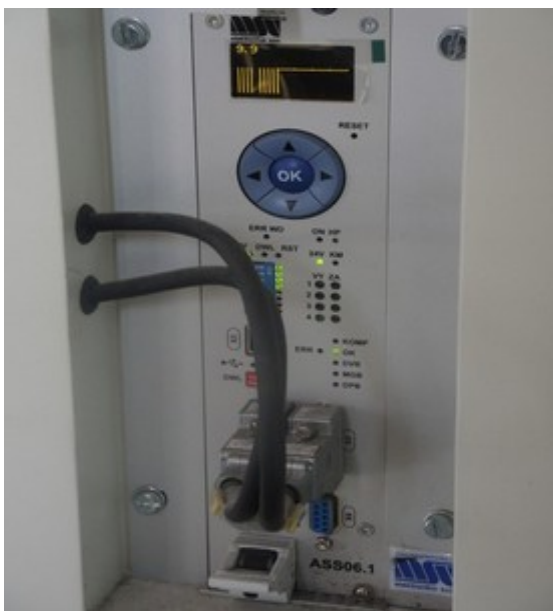
Obr. č. 16: Protismykový regulátor

Na displeji protismykového regulátoru je dvojčíslí 9.9. Dle tabulky významu jednotlivých poruch, která je součástí dokumentu č. ZB 989, vydané firmou DAKO-CZ, a. s., znamená dvojčíslí 9.9. – bez závad (aktuálních a dřívějších):

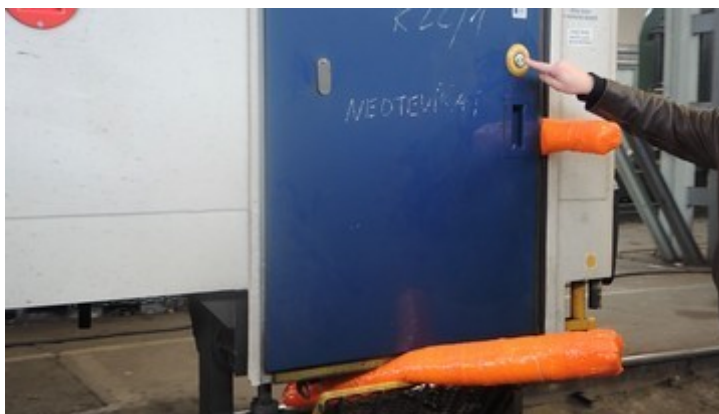
- figurantem byla do otevřených dveří vložena maketa ruky a na nástupní schůdek vložena maketa nohy, po rozjetí vlaku došlo při rychlosti  $3 \text{ km}\cdot\text{h}^{-1}$  k zavírání dveří, jejich následnému nedovření, imitace ruky zůstala sevřená bez možnosti vytažení. Během dovírání dveří došlo k zaklopení sklopné stupačky,

imitace nohy zůstala sevřená, bez možnosti vytažení i hrubou silou, ovládací tlačítka dveří zhasla.

Obr. č. 17: Zavírání dveří jízdou vozidla - zkouška C1 Zdroj: DI

Zkoušením dveří při simulaci rychlosti nad  $5 \text{ km}\cdot\text{h}^{-1}$  prostřednictvím řídicí jednotky a signálu V3/5 bylo zjištěno, že tímto signálem dochází ke spuštění dalšího bezpečnostního zajištění křídla dveří. Tlaková lišta dveří již není aktivní a dochází ke zhasnutí ovládacích tlačítek dveří. Otevřené dveře se bez prodlevy samočinně zavřou s akustickou výstrahou. Pokud křídlo dveří narazí na překážku, nedochází již k otevření dveří (ochrana proti přivření), ale křídla dveří tlačí neustále na překážku. Překážka zůstává sevřená bez možnosti vytažení i hrubou silou. Toto bylo potvrzeno i při pohybu vozu, kdy při rychlosti cca  $3 \text{ km}\cdot\text{h}^{-1}$  dochází ke spuštění tohoto signálu.

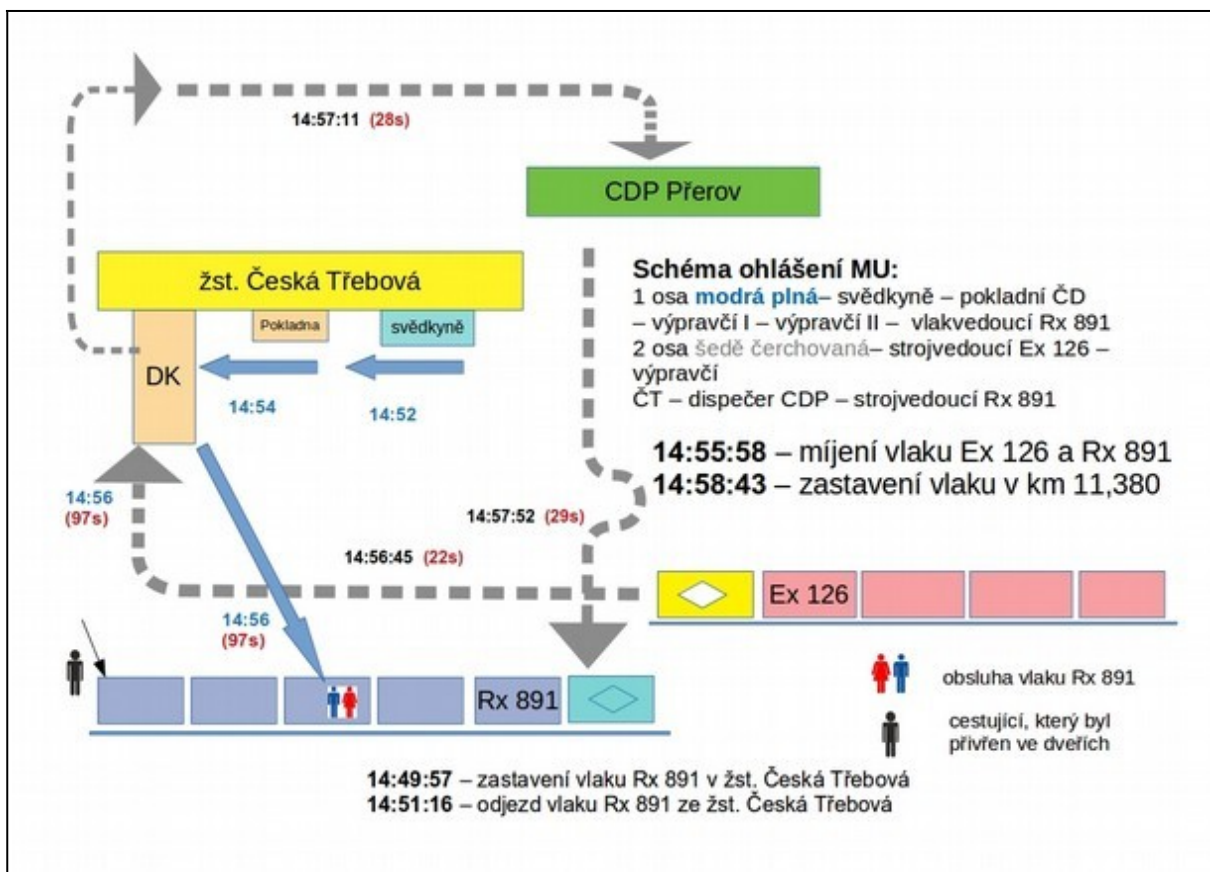
Obr. č. 18: Schéma ohlášení MU

- **14.56.45 h – 14.57.07 h** - strojvedoucí vlaku Ex 126 volá hlavnímu výpravčímu v žst. Česká Třebová a oznamuje mu, že u vlaku, který míjel v žst. Třebovice v Čechách, visí na sklopné stupačce člověk. Dále říká, aby na tento vlak zavolal;
- **14.57.11 h – 14.57.39 h** - hlavní výpravčí v žst. Česká Třebová volá dispečerovi na CDP Přerov a informuje ho o visícím člověku na vlaku R 891;
- **14.57.52 h – 14.58.21 h** – dispečer CDP Přerov volá strojvedoucímu vlaku R 891, aby pomalu zastavil, že mu někdo stojí na stupačce.

Celkový čas od oznámení strojvedoucího vlaku Ex 126 po zastavení vlaku R 891 je **118 s.**

výpravčího v žst. Česká Třebová, dispečera CDP Přerov až ke strojvedoucímu vlaku R 891. Celý proces od ohlášení až po zastavení vlaku trval **118 s**. Dle záznamu hovorů byla informace předána jasně a výstižně. Velmi pohotově se zachoval dispečer CDP Přerov. Vzhledem k informacím, které měl, vzal v úvahu možnost, že cestující se na voze drží, a kdyby vlak R 891 použil rychločinné brzdění, mohlo by dojít k jeho pádu a způsobit mu zranění, což by nařízené provozní brzdění eliminovalo.

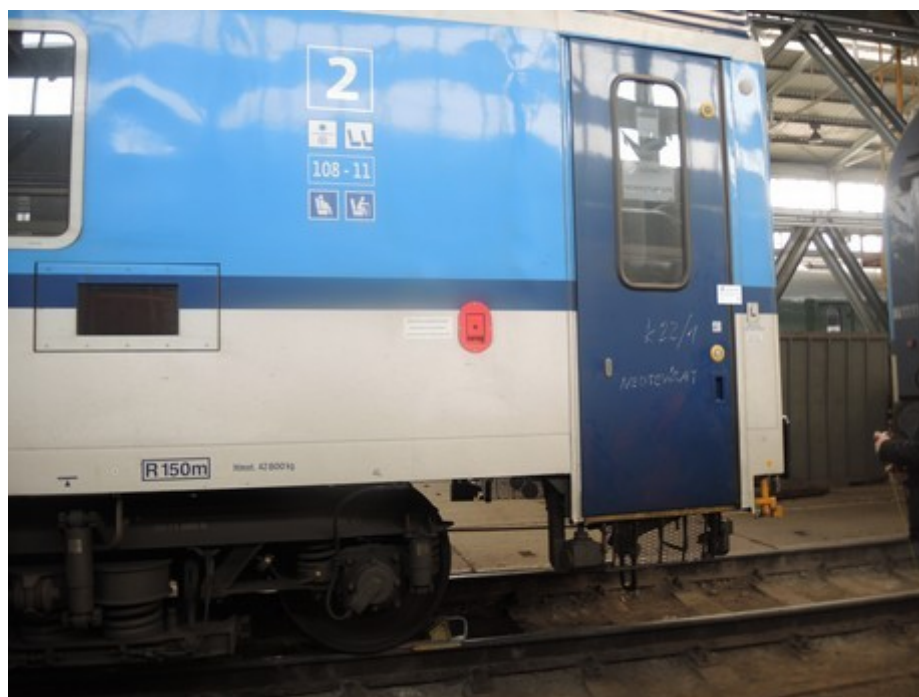
Obr. č. 22: Zapečetěné dveře u vozu Bdpee<sup>231</sup> v DKV Olomouc
