Drážní inspekce
The Rail Safety Inspection Office

Zpráva o výsledcích šetření příčin a okolností vzniku mimořádné události

Střetnutí posunu s autobusem na železničním přejezdu P6417 v km
7,800, v železniční stanici Třešť

Collision of shunting operation with a BUS at the level crossing P6417, km
7.800, Třešť station

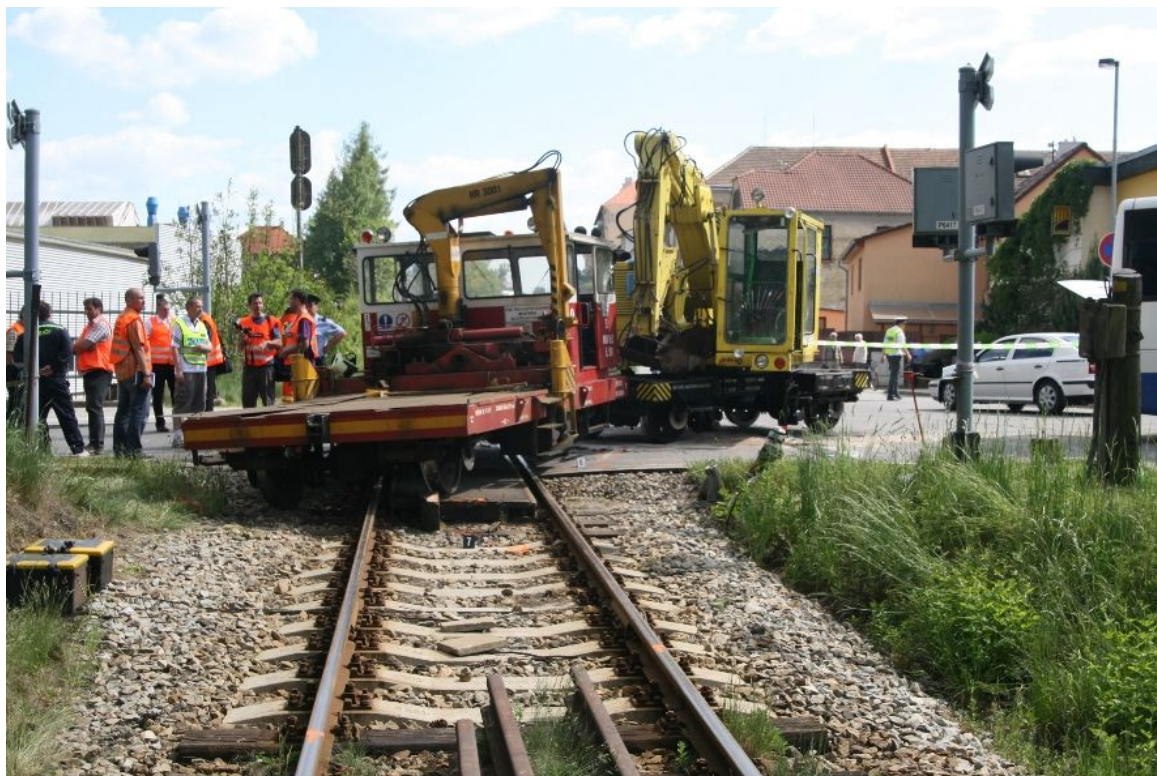
Obr. 1: Vykojená DV na místě MU

Dne 25. 5. 2012 ve 12:33 hodin, se PMD, složený ze dvou spojených SHV, jedoucí ze žst. Třešť do žst. Sedlejev, v prostoru jednokolejného ŽP P6417 v km 7,800, zabezpečeného přejezdovým zabezpečovacím zařízením světelným bez závor, střetl s autobusem. Řidič autobusu vjel na ŽP z levé strany ve směru jízdy PMD, kde došlo k nárazu pracovního ramene SHV do zadní části autobusu, do prostoru nad pravým zadním kolem, cca 8 metrů od čela autobusu. Autobus zůstal po nárazu stát mírně pootočen na komunikaci za ŽP. Následkem střetnutí došlo k vykojení obou SHV všemi nápravami, obě nápravy prvního řazeného SHV vykojily vpravo, první náprava druhého SHV vykojila vpravo, druhá vlevo ve směru jízdy. Při MU došlo ke zranění osoby řídící DV (dále také řidiče SHV) a ke zranění 19 cestujících v autobusu. Jeden cestující po

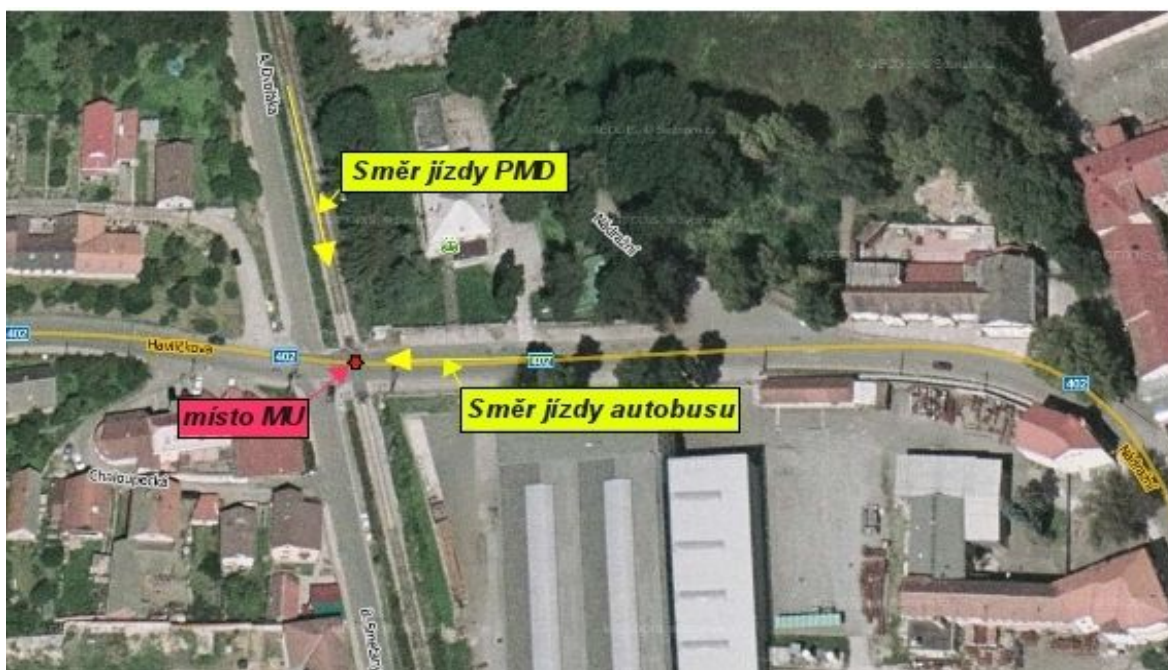
Obr. 2: Plánek místa MU

Trať vede od místa rozjezdu PMD v délce 75 metrů v přímém směru, dále pokračuje v délce 115 metrů v levostranném oblouku a k ŽP pokračuje v přímém směru až k místu střetnutí. Od místa rozjezdu PMD trať stoupá 2,5 ‰, v místě MU stoupá 15,7 ‰. V km 7,785 je umístěn izolovaný styk anulačního kolejového obvodu PZS. Uvedený kolejový obvod neslouží pro spouštění výstrahy PZS jízdou DV, ale pouze pro ukončení

spuštěné výstrahy PZS po průjezdu DV prostorem přejezdu. Nejvyšší traťová rychlost v místě MU je $50 \text{ km}\cdot\text{h}^{-1}$. Ze strany příjezdícího autobusu je trať skrytá za souvislým porostem stromů a reléovým domkem ŽP. Přejezd v km 7,800 je jednokolejný, má šířku 7,90 metru, délku 5,05 metru a úhel křížení pozemní komunikace s tratí je 80° . Převádí přes trať komunikaci 402/II. – silnice II. třídy. Přejezdová konstrukce je živičná, druh vozovky je s živičným povrchem. Pozemní komunikace je před ŽP, ve směru jízdy autobusu, vedena v přímém směru, se stoupáním 6 % před ŽP a 3 % za ŽP.

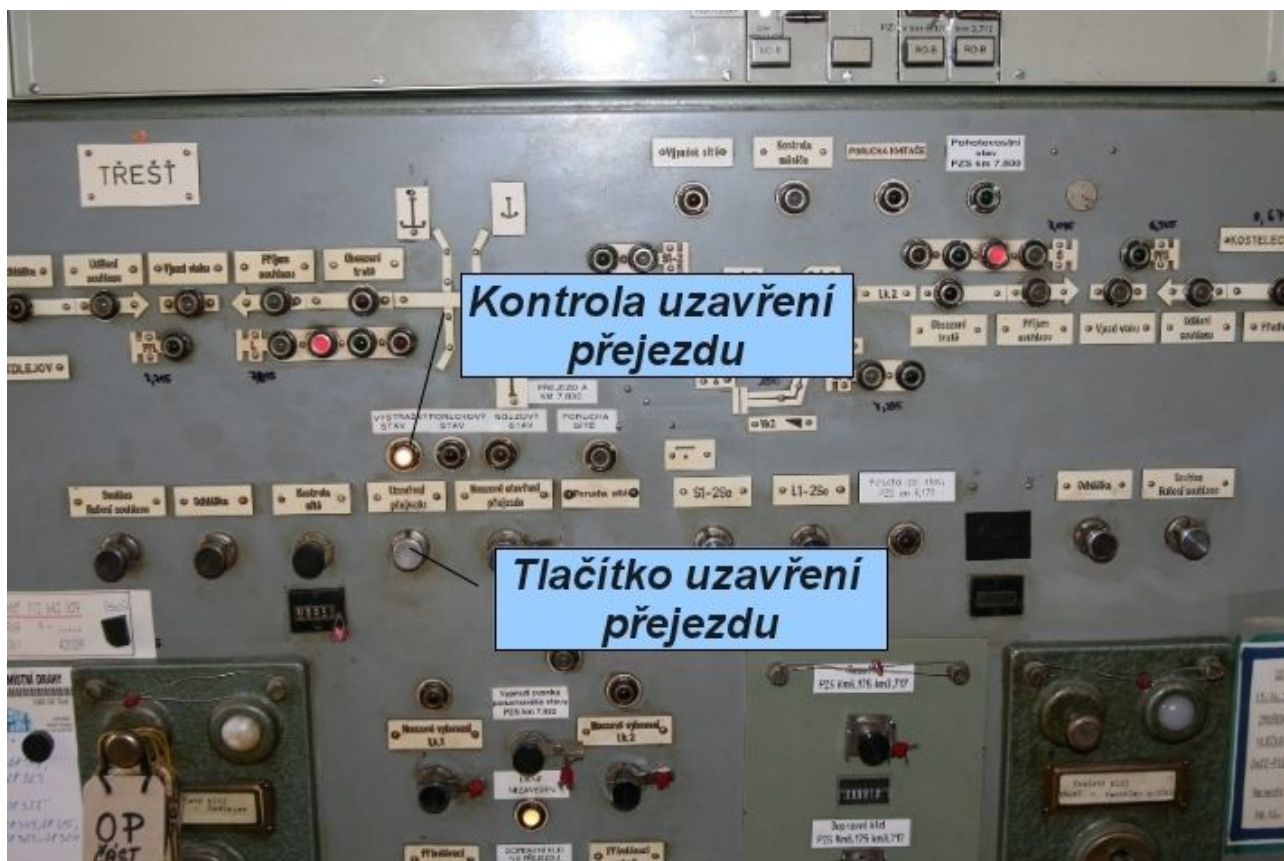
Po vzniku MU byla v DK na panelu SZZ zjištěna nefunkční plomba tlačítka „Nouzové otevření přejezdu“. Jelikož dle rozboru záznamového zařízení B2000 nebylo tlačítko v době vzniku MU použito, nebyla zjištěná závada v příčinné souvislosti se vznikem MU.

Foto 1: Panel SSZ v DK žst. Třešť

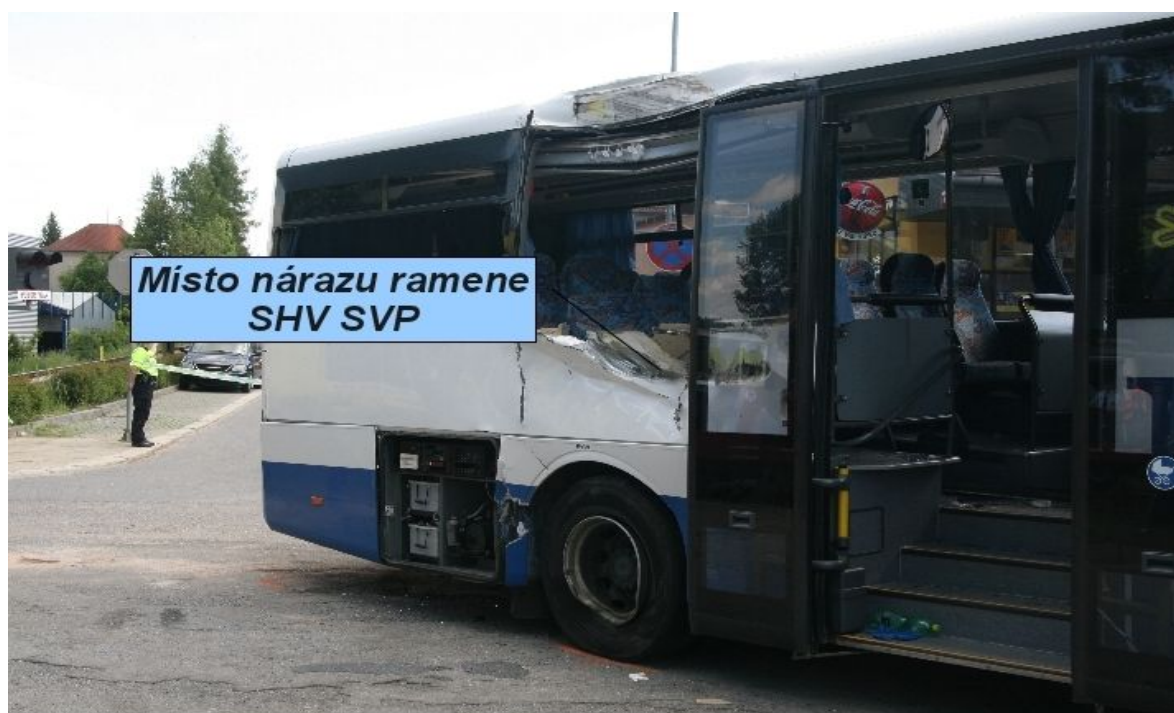
- odhad škody na autobusu 200.000 Kč;
- do vydání této Závěrečné zprávy nebyla škoda na přepravovaných věcech a zavazadlech vyčíslena.

Foto 2: Detail poškození autobusu

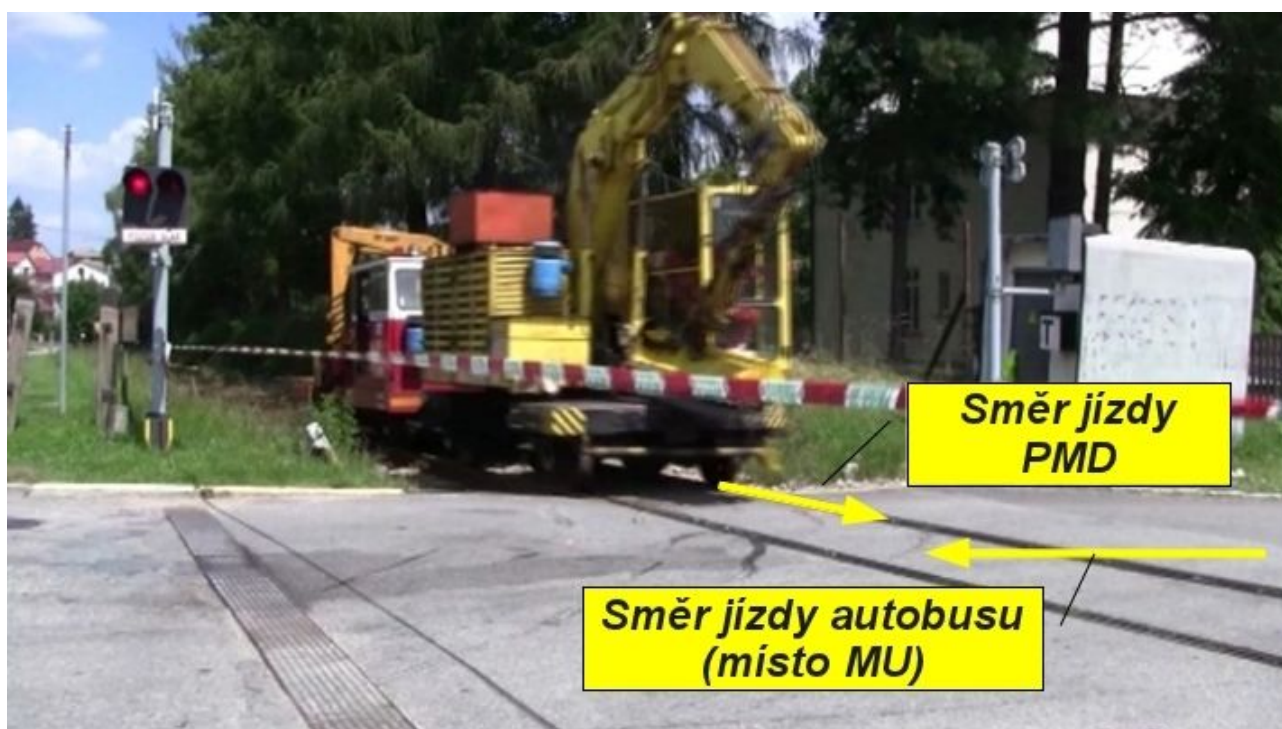
Pokud není vyvolána výstraha na ŽP zatlačením dvoupolohového nevratného tlačítka „Uzavření přejezdu“ v DK, dojde k vyvolání výstrahy na ŽP až po najetí DV na izolovaný styk anulačního obvodu přejezdu v km 7,785, což je při rychlosti DV 18 km.h⁻¹ v době, kdy se již čelo DV (pracovní rameno) nachází v prostoru přejezdu, a ke zrušení výstrahy dojde až po projetí DV tímto úsekem za izolovaný styk v km 7,815.

Foto 3: Pokud dojde k vyvolání výstrahy na přejezdu najetím DV na izolovaný styk anulačního obvodu přejezdu, nachází se již čelo DV v prostoru přejezdu

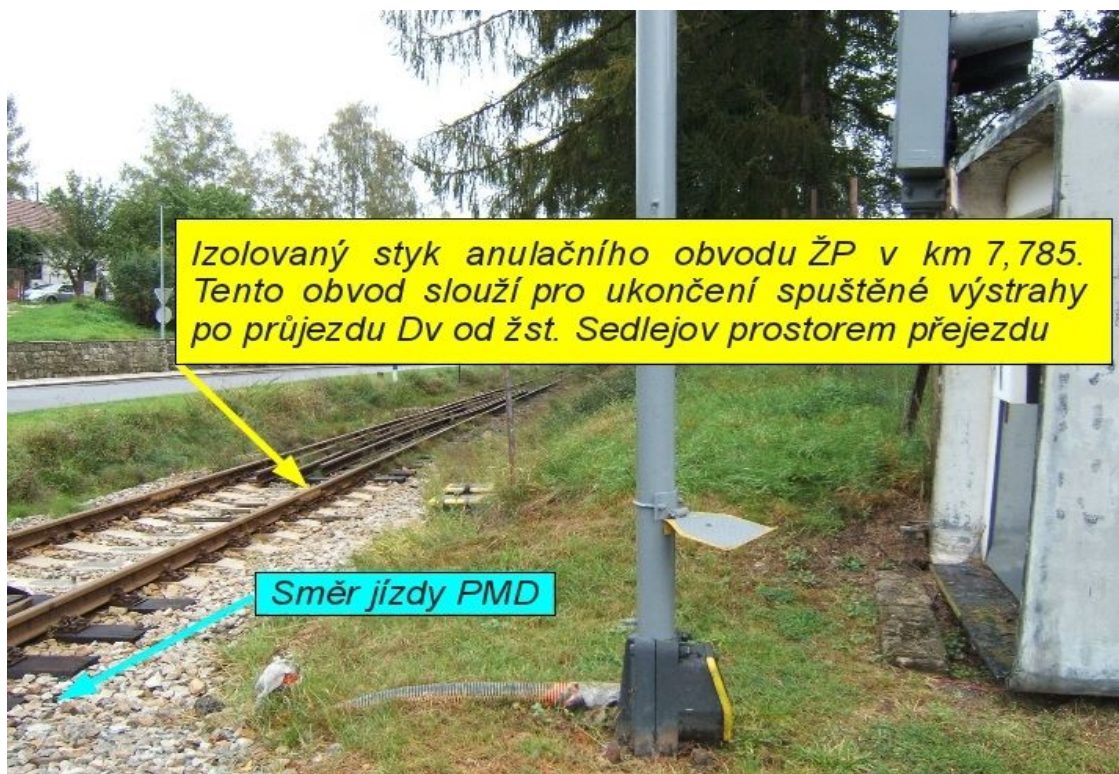
Železniční stanice Třešť je vybavena zabezpečovacím zařízením 2. kategorie, doplněné světelnými návěstidly. Odjezdová návěstidla jsou skupinová. Závislost ručně stavěných výhybek na návěstidlech je zprostředkována pomocí ústředního zámku. ŽP v km 7,800 je závislý na SZZ žst. Třešť, v případě odjezdu PMD do žst. Sedlejev je tedy činnost PZZ na ŽP v km 7,800 závislá na postavení skupinového odjezdového návěstidla S 1-2 na návěst povolující jízdu vlaku. Při této obsluze dojde na návěstidle S1-2 k rozsvícení návěsti dovolující jízdu vlaku až po uplynutí 30 sekund předzváněcí doby, po které je na ŽP vyvolána výstraha. V případě, kdy PMD odjíždí na návěst „Posun dovolen“, musí být přejezd uzavřen výpravčí zatlačením dvoupolohového nevratného tlačítka „Uzavření přejezdu“ na panelu v DK, což vyvolá výstrahu na ŽP ihned po zatlačení tohoto tlačítka. Tento stav je na panelu SZZ v DK indikován rozsvícením bílé kontrolky s popisem „Výstražný stav“. Pokud není přejezd takto uzavřen, dojde k vyvolání výstrahy na ŽP až po vjetí DV na izolovaný styk anulačního obvodu přejezdu v km 7,785, což je při rychlosti PMD 18 km.h⁻¹ v okamžiku, kdy se již čelo PMD (pracovní rameno bagru) nachází v prostoru ŽP (viz foto č. 4 přílohy ZZ).

Foto 4: Izolovaný styk anulačního obvodu přejezdu

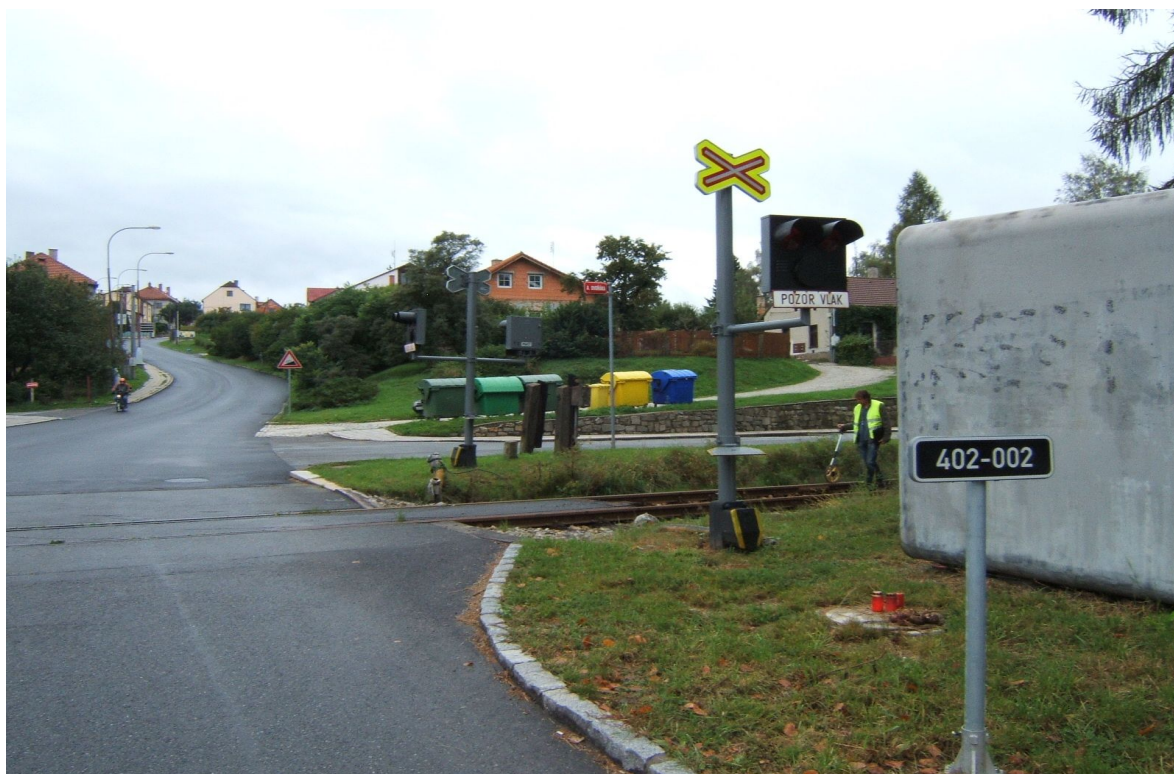
Při maximální povolené/skutečné rychlosti autobusu 30/32 km.h⁻¹ a na základě ověřovacím pokusem zjištěné rychlosti PMD 18 km.h⁻¹ mohl řidič autobusu uvidět přijíždějící PMD 2 sekundy před vznikem MU ve vzdálenosti 10 metrů od místa MU. Po započítání reakční doby řidiče autobusu (1 s), mohl na přijíždějící PMD reagovat řidič autobusu až v době, kdy se čelo autobusu nacházelo v bezprostřední blízkosti od místa střetnutí.

přijíždějící PMD 2 s před vznikem MU ve vzdálenosti 10 metrů od místa MU. Po započítání reakční doby mohl na přijíždějící PMD reagovat řidič autobusu až v době, kdy se čelo autobusu nacházelo v bezprostřední blízkosti od místa střetnutí. Nepatrné překročení maximální povolené rychlosti jízdy přes ŽP (povoleno $30 \text{ km}\cdot\text{h}^{-1}$) o $2 \text{ km}\cdot\text{h}^{-1}$ řidičem autobusu nemělo po posouzení všech zjištěných faktů na vznik MU žádný vliv.

Foto 5: Výhled řidiče autobusu vpravo na přijíždějící PMD 2 sekundy před srážkou
