Závěrečná zpráva o výsledcích šetření mimořádné události

Střet posunového dílu se zaměstnancem řídícím posun na dráze-vlečce „Vlečka
Třineckých železáren a.s., Třinec“

Accident and incident investigation report

Collision of a shunting operation with a person (a head of shunting operation) at „Vlečka
Třineckých železáren a.s., Třinec“ siding

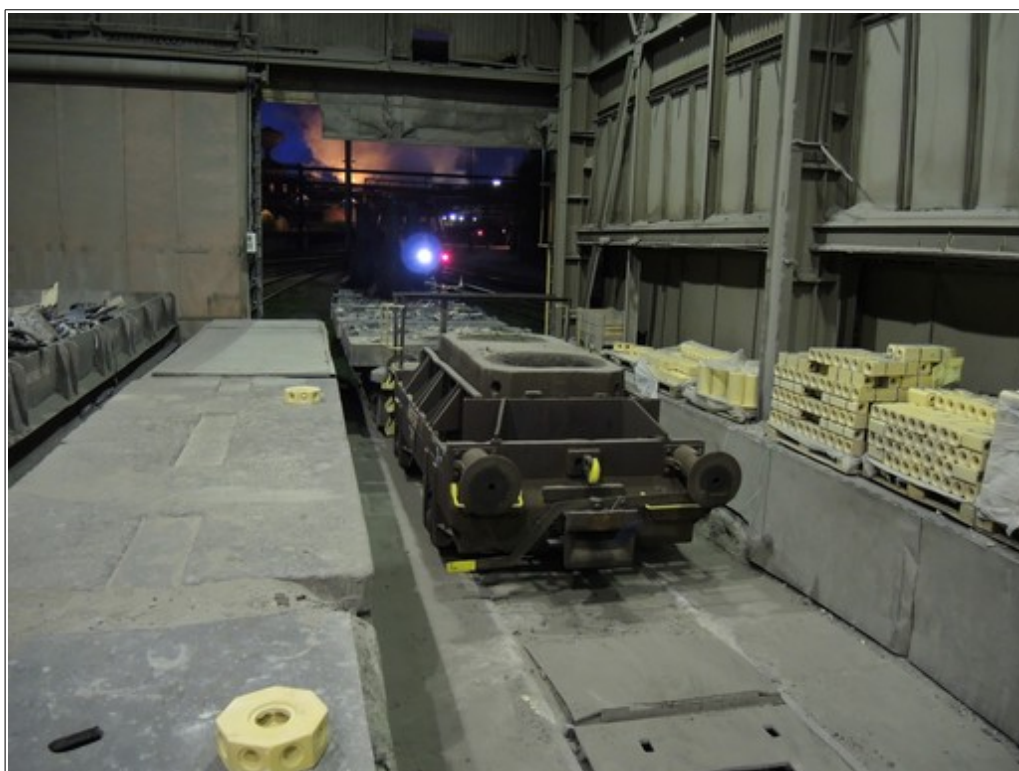
Obr. č. 1: Čelo posunového dílu v konečném postavení po vzniku MU, stojící na koleji č. 3832, mezi rampami v hale ÚLD. Zdroj: DI.

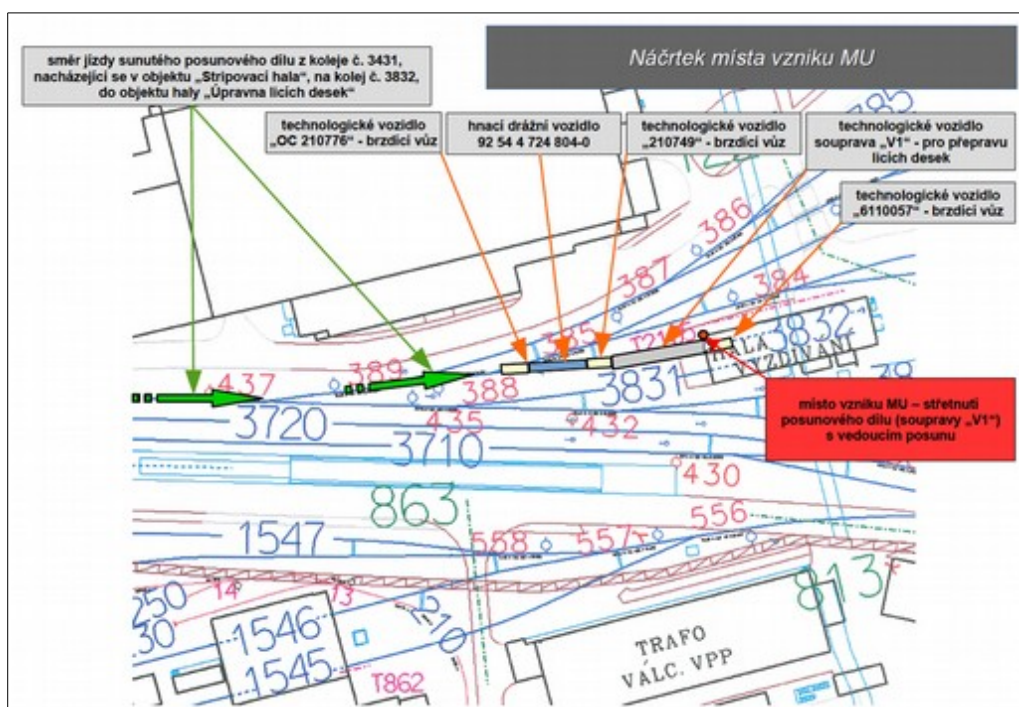
Obr. č. 2: Náčrtek místa MU.

Ohledáním místa MU bylo zjištěno, že MU vznikla v dopravním obvodu mistrovského stanoviště č. 34 – část 38, na koleji č. 3832, v místě zaústění koleje do haly ÚLD, kde není podél koleje zachován volný schůdný a manipulační prostor. Kolej č. 3832 byla do haly ÚLD zaústěna v úrovni vedení vjezdových roletových lamelových vrat (dále jen rolovací vrata), o šířce 4,72 m, která byla srolována a nikterak nezasahovala do průjezdného průřezu koleje. Konstrukce vedení lamel rolovacích vrat byla upevněna na svislém ostění haly, opatřeném střídavě žlutými a černými pruhy. V úrovni levého horního rohu vedení rolovacích vrat byla na ochozu před vraty upevněna svítlna signalizačního světla, které svítilo zelenou barvou. Ve vzdálenosti 1,2 m před úrovní vedení rolovacích vrat se vlevo od osy koleje ve vzdálenosti 2,55 m nacházel ocelový žebřík, otočený stupínky kolmo k ose koleje. Konstrukce žebříku byla opatřena žlutým neznečištěným nátěrem. Kolej č. 3832 je kolejí kusou o užitečné délce 60,25 m, ukončenou v hale ÚLD kolejnicovým zarážedlem, kdy délka koleje č. 3832 v hale ÚLD, a to od úrovně vedení vrat po zarážedlo, činila 35,2 m. Temena kolejnic se v úrovni vjezdu do haly ÚLD nacházela v úrovni vnějšího terénu, resp. podlahy haly. V hale byla kolej č. 3832 vedena mezi levou a pravou (popisováno ve směru jízdy posunového dílu) betonovou rampou o výšce 1,07 m nad temenem kolejnice. Podélné stěny zídky betonových ramp, vedoucích rovnoběžně s kolejí č. 3832, byly od osy koleje vzdáleny 1,76 m, tzn. rampa vlevo i vpravo koleje prostorově, po celé délce koleje č. 3832, zasahovala do volného schůdného a manipulačního prostoru koleje. Na pravou rampu vedly z prostoru vně haly betonové schody, opatřené střídavě žlutými a černými pruhy. Čelní stěna zídky levé rampy se nacházela ve vzdálenosti 1,35 m za úrovní vedení rolovacích vrat. Levá rampa bezprostředně navazovala na ocelový stožár nosníku (ocelovou konstrukci) haly, mající profil tvaru „I“, nacházející se ve vzdálenosti 0,8 m od úrovně rolovacích vrat. Ocelový stožár nosníku byl ukotven v betonové patce. Betonová patka začínala 0,3 m za úrovní vedení rolovacích vrat haly, měla délku 1,05 m, maximální šířku (od roviny kolmé k vedení

rolovacích vrat a roviny rovnoběžné s osou koleje) 0,57 m, výšku 0,49 m a nacházela se v minimální vzdálenosti 1,79 m od osy koleje. Přestože betonová patka zasahovala do volného schůdného a manipulačního prostoru koleje č. 3832, tak nebyla žádnými bezpečnostními značkami označena. Čelní, boční podélné strany zídky rampy a pochozí plocha rampy byly oplechovány. Plechové ostění čela rampy, tj. strana rampy kolmá k ose koleje, vč. ocelového stožáru nosníku haly bezprostředně navazujícího na rampu, byly opatřeny střídavě žlutými a černými pruhy. Na podlaze haly ÚLD, a to 0,45 m za úrovní rolovacích vrat haly, začínala mezi levou kolejnicí koleje č. 3832 a betonovou patkou ocelového nosníku haly pevná nerovnoměrná terénní nerovnost, o maximální délce 0,96 m, šířce 0,2 m a výšce 0,15 m, nacházející se v minimální vzdálenosti 1,59 m od osy koleje a končící 0,06 m za čelní zídkou levé rampy. Terénní nerovnost byla s největší pravděpodobností vytvořena asymetrickým přetokem přebytečného betonu při betonáži základové patky ocelového stožáru haly ÚLD. Terénní nerovnost celou svojí plochou zasahovala do volného schůdného a manipulačního prostoru koleje č. 3832, přičemž žádnými bezpečnostními značkami označena nebyla.

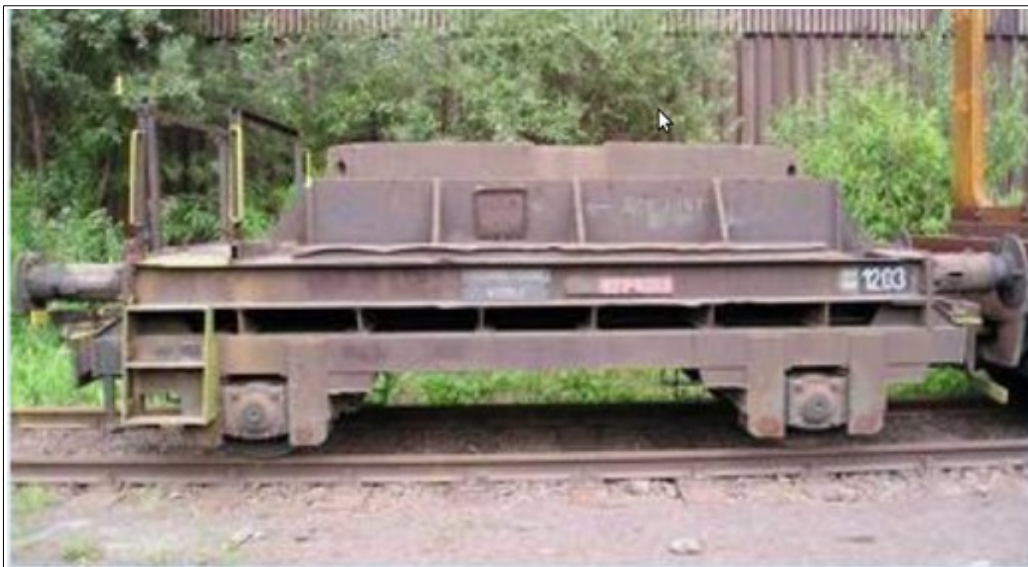
Obr. č. 3: Ochranný vůz (tzv. „mezivůz“) s ruční brzdou na ochozu. Zdroj: TŽ, a. s.

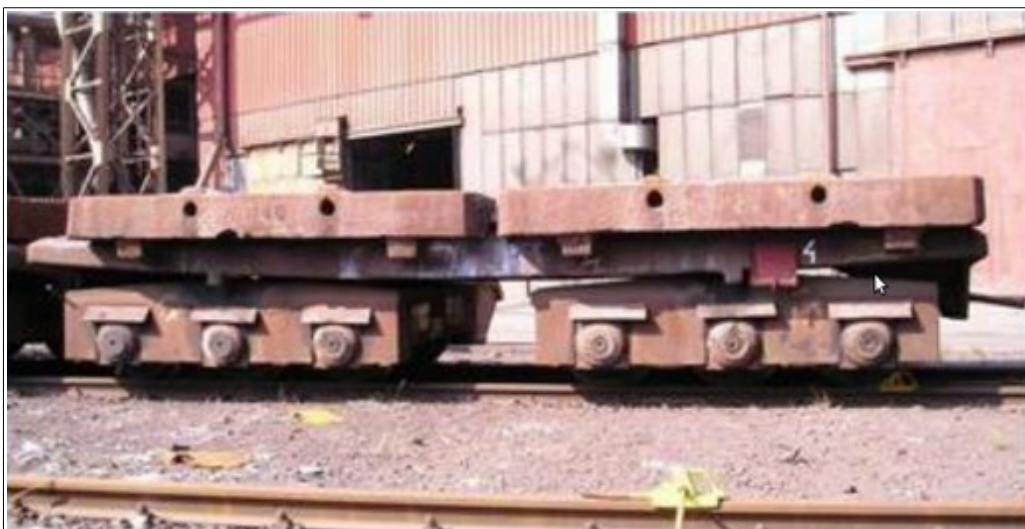
Obr. č. 4: Ocelářský vůz (tzv. „licí vůz“)

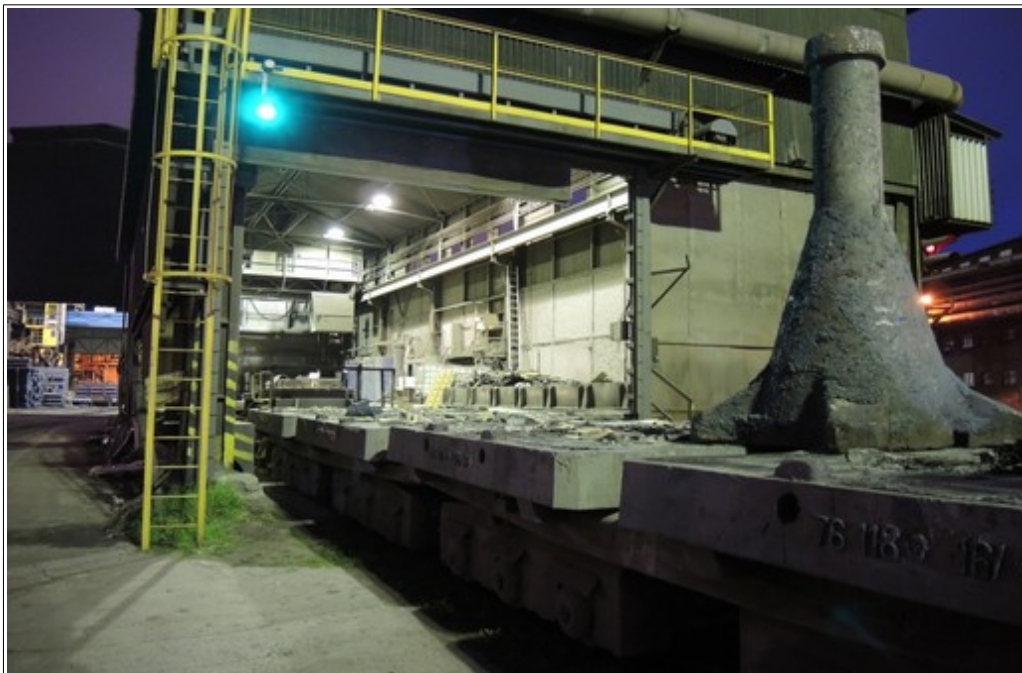
Obr. č. 5: Posunový díl v konečném postavení po vzniku MU na koleji č. 3832. Pohled z prostoru vně haly ÚLD. Zdroj: DI

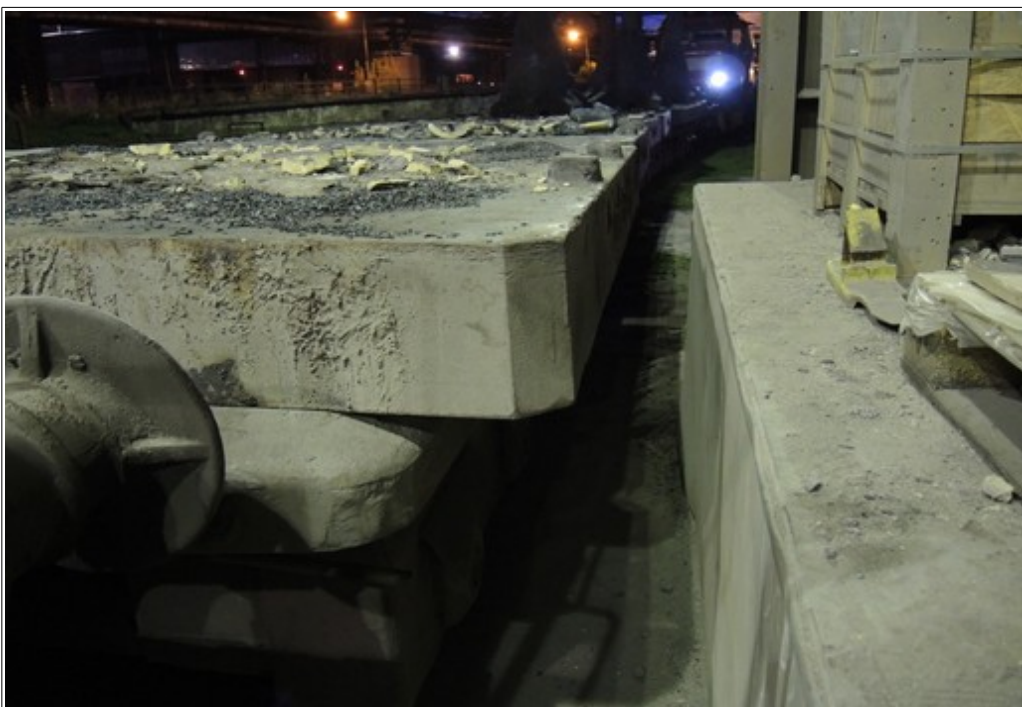
Obr. č. 6: Mezera mezi levou boční stranou licí desky a stěnou zídky levé rampy v hale ÚLD. Zdroj: DI

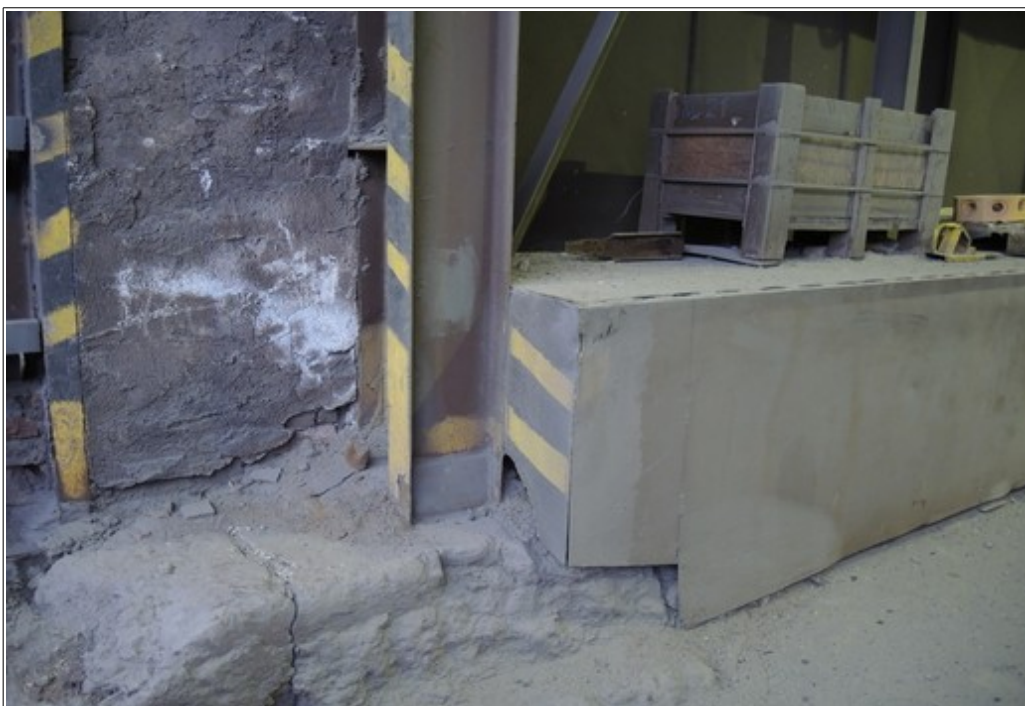
- betonová patka stožáru nosníku haly ÚLD, o rozměrech 1,05 x 0,49 x 0,9 m, nacházející se ve vzdálenosti 1,79 m od osy koleje č. 3832, 0,3 m za úrovní vedení rolovacích vrat, bezprostředně navazující na levou rampu koleje a pevná nerovnoměrná terénní nerovnost levou stranou navazující na betonovou patku stožáru nosníku haly a levou rampu, o maximálních rozměrech 0,96 x 0,2 x 0,15 m, nacházející se v minimální vzdálenosti 1,59 m od osy koleje, 0,45 m za úrovní vedení rolovacích vrat a končící 0,06 m za čelní stěnou zídky levé rampy, tzn. překážky zasahující do volného schůdného a manipulačního prostoru koleje č. 3832, nebyly označeny bezpečnostními značkami.

- (zaměstnavatel) ve smyslu Přílohy č. 4 odst. 2 Nařízení vlády č. 168/2002 Sb., nezajistil, aby betonová patka stožáru nosníku haly ÚLD, o rozměrech 1,05 x 0,49 x 0,9 m, nacházející se ve vzdálenosti 1,79 m od osy koleje č. 3832, 0,3 m za úrovní vedení rolovacích vrat, bezprostředně navazující na levou rampu koleje a pevná nerovnoměrná terénní nerovnost levou stranou navazující na betonovou patku stožáru nosníku haly a levou rampu, o maximálních rozměrech 0,96 x 0,2 x 0,15 m, nacházející se v minimální vzdálenosti 1,59 m od osy koleje, 0,45 m za úrovní vedení rolovacích vrat a končící 0,06 m za čelní stěnou zídky levé rampy, tzn. překážky zasahující do volného schůdného a manipulačního prostoru koleje č. 3832, byly označeny bezpečnostními značkami;

Obr. č. 7: Prostor za rolovacími vraty v hale ÚLD. V popředí patka stožáru nosníku a pevná nerovnoměrná terénní nerovnost neoznačená bezpečnostními značkami. Na oplechování boční zídky rampy viditelná stopa po otěru. Zdroj: DI

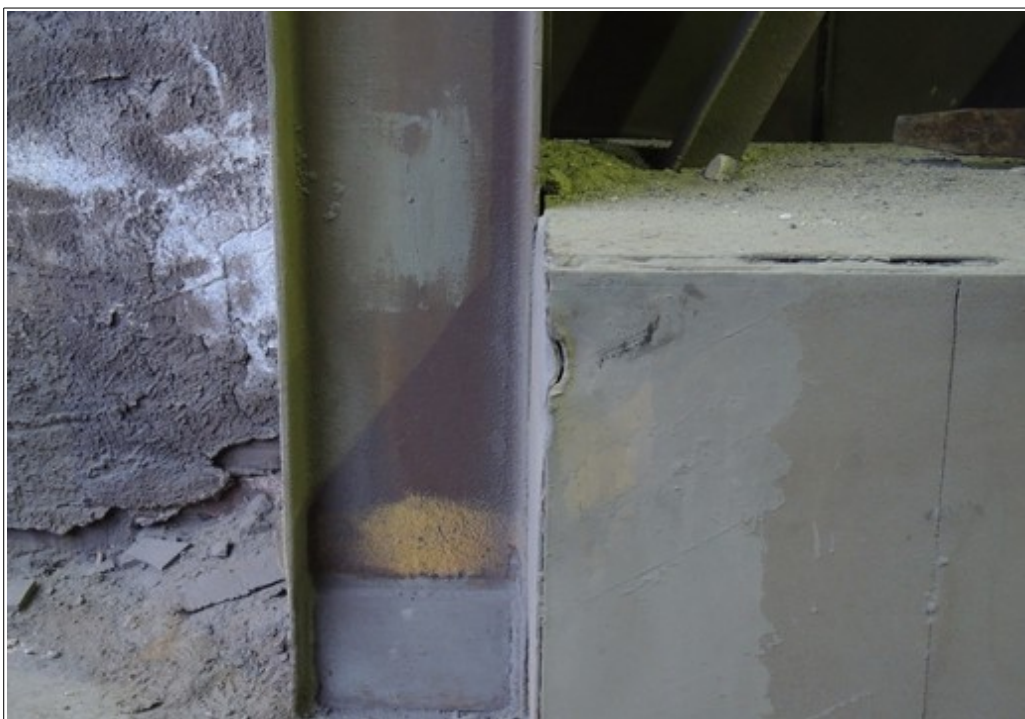
Obr. č. 8: Stopa po otěru na oplechování boční zídky levé rampy v hale ÚLD. Zdroj: DI

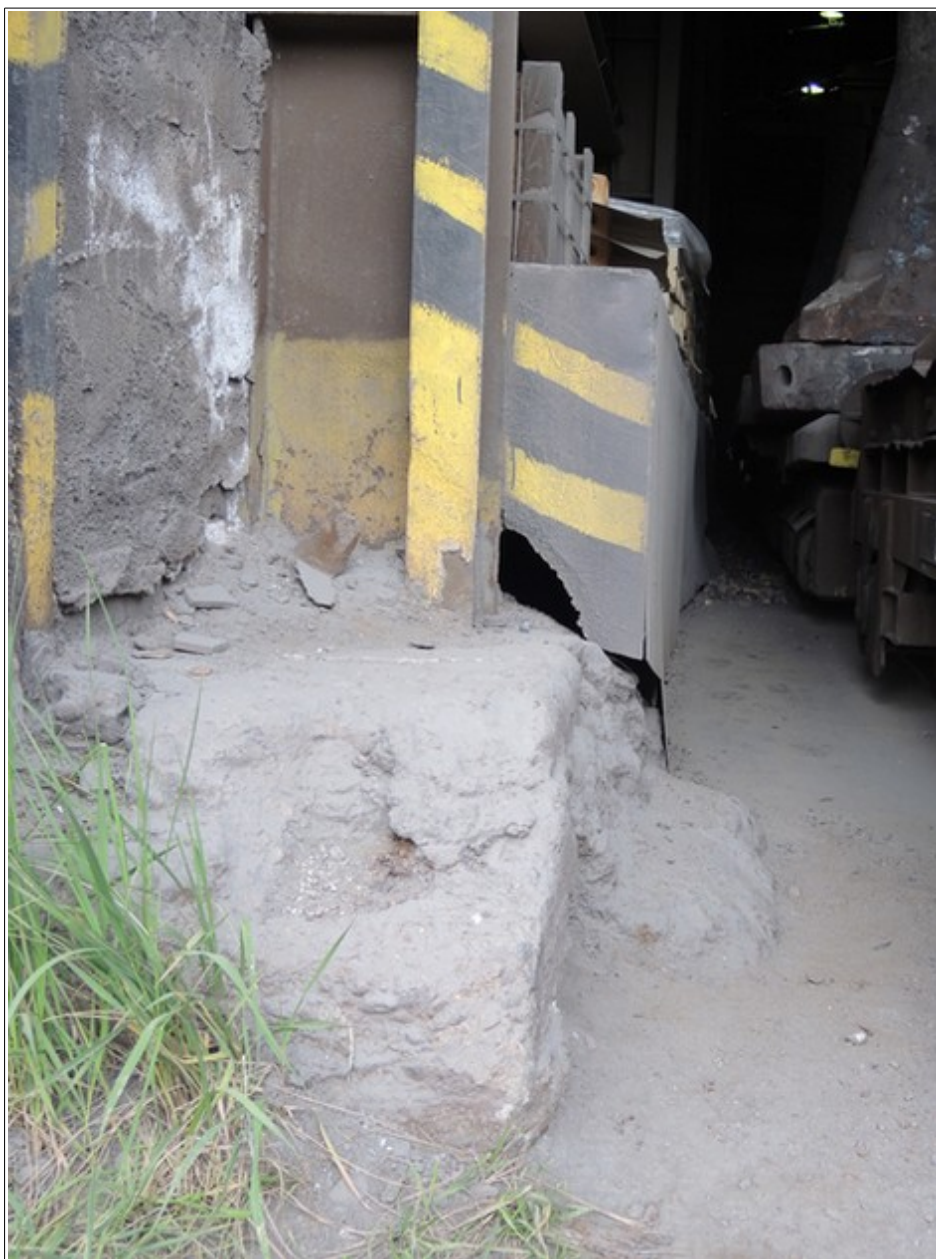
Obr. č. 9: Prostor za rolovacími vraty v hale ÚLD. V popředí patka stožáru nosíku a pevná nerovnoměrná terénní nerovnost neoznačená bezpečnostními značkami. Zdroj: DI
