## **Závěrečná zpráva o výsledcích šetření mimořádné události**

Nezajištěná jízda (ujetí) skupiny 9 drážních vozidel s následnou srážkou s drážními vozidly taženého posunového dílu a vykolejením dvou drážních vozidel na dráze-vlečce „Vlečka Třineckých železáren a.s., Třinec“

Uncontrolled movement of 9 rolling stocks with the consequent collision with the shunting operation and the derailment of 2 rolling stocks at „Vlečka Třineckých železáren a.s., Třinec“ siding

č. j.: 6-4307/2017/DI

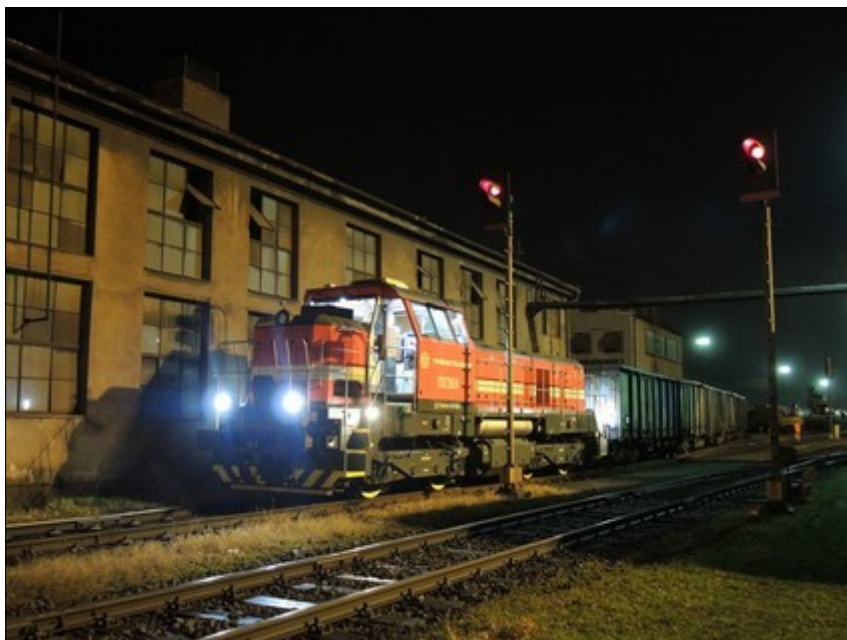
Obr. č. 1: Pohled na přední čelo taženého posunového dílu „Posunové čety 13 – Válcovna“ v konečném postavení po MU.

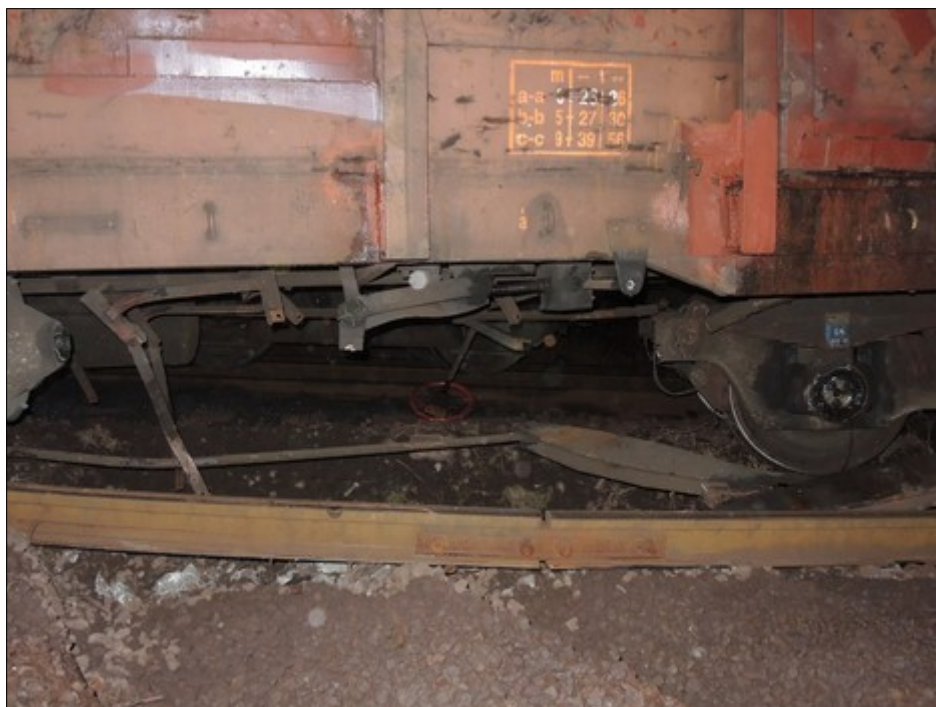
- srážkou byla poškozena 3 níže uvedená TDV:
  - 81 54 5972 878-9, řazené jako 1. TDV samostatně jedoucí skupiny TDV, bylo vykolejeno oběma podvozky a vyvráceno vlevo ve směru jízdy. Přední deformovaný podvozek „b“ byl utržen, nacházel se před výhybkou č. 156. Stopexová tyč a veškeré tyčové brzdového zařízení TDV bylo deformováno. Přední čelo TDV bylo v prostoru výhybky č. 156 z větší části zabořené levou stranou do pláně železničního spodku. TDV bylo zadními nárazníky zaklíněno do za ním řazeného 2. TDV CZ-ČDC 31 54 5964 600-8 Eas-u<sup>107.6</sup> (dále také 31 54 5964 600-8).  
Utržení předního podvozku „b“ TDV 81 54 5972 878-9 nemělo žádný vliv na zjištění stavu ruční (pořadací) brzdy TDV před vznikem MU. Všechny brzdové špalíky byly správně uchyceny a zajištěny v botkách, jejich stav byl vyhovující. Vřetená pořadací brzdy nebylo poškozeno, čepy táhel a tažnic brzdy nebyly stříženy ani utrženy (ulomeny). **Šetření vrstvy mazacího tuku na vřetená pořadací brzdy prokazovalo, že při předchozím utažení pořadací brzdy, a to v době před manipulací s ruční brzdou TDV na koleji č. 1508 předcházející nezajištěné jízdě skupiny 9 TDV, bylo vřetená pořadací brzdy (ovládané kolem pořadací brzdy) dotaženo o 7 závitů více, oproti poloze vřetená a tažnic zjištěné po vzniku MU (viz Obrázek č. 4). Ze zjištění vyplývá, že ruční (pořadací) brzda nebyla zcela dotažena, tzn. brzdové špalíky ke všem kolům TDV nedolehly;**

Obr. č. 3: Pohled na poškozené brzdové zařízení TDV 81 54 5972 878-9 řazeného v čele skupiny 9 TDV.

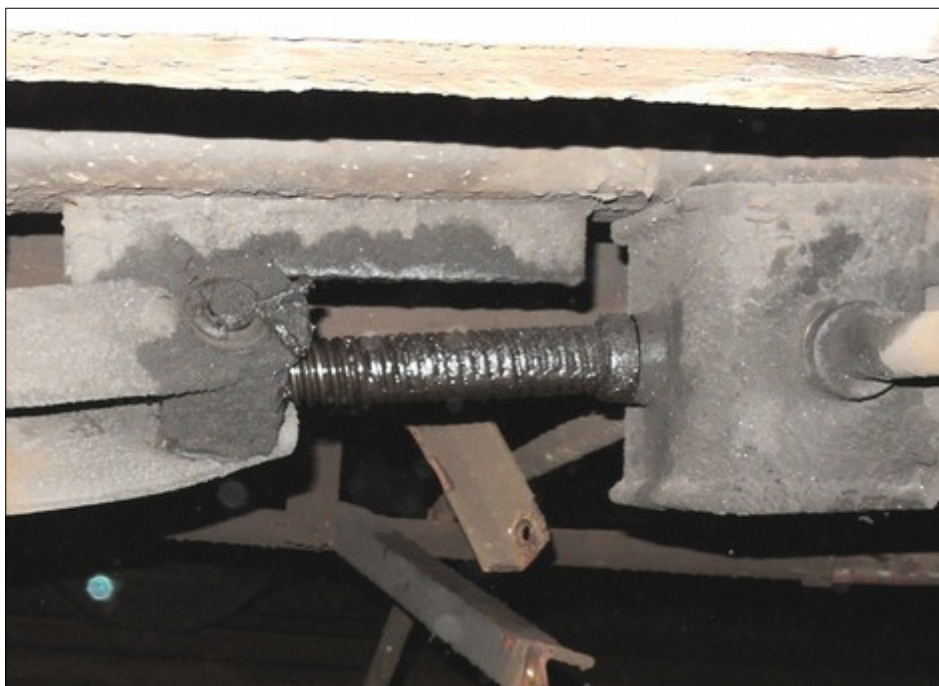
Vedoucí posunu PČ 03 po obdržení pokynu na vyřazení 2 TDV s technickou závadou, stojících ve skupině 12 prázdných TDV, z koleje č. 1508 na kolej č. 1505, a po přivěšení HDV k 1. TDV ze strany od stavědla St. 15 z koleje odstranil dvojitou zarážku, která se nacházela před koly 1. dvojkolí krajního TDV. Tímto zajišťovacím prostředkem (spolu s utaženou ruční brzdou TDV) byla skupina TDV stojící na koleji č. 1508 zajištěna proti samovolnému pohybu ve směru k českotěšínskému zhlaví dopravního obvodu St. 15 mistrovského stanoviště č. 15. Posléze rozvěsil 5. a 6. TDV, na kterém utáhl ruční (pořádací) brzdu. **Dvojitou zarážku před kola 1. dvojkolí 6. TDV 21 54 4307 053-1 ze strany stavědla St. 15 nepoložil. Odstavenou skupinu zbylých 7 TDV na relační koleji č. 1508 ponechal zajištěnou proti samovolnému pohybu pouze utažením ruční (pořádací) brzdy na TDV 21 54 4307 053-1.** V rámci následného posunu tažením a sunutím s 5 TDV na koleji č. 1505 odstavil 1. sunuté správkové TDV. Následným posunem tažením a sunutím přestavil 4 TDV na kolej č. 1508, kde 3. a 4. TDV před HDV, tzn. TDV 81 54 5972 878-9 a TDV 31 54 5964 600-8, přivěsil k 7 odstaveným TDV původní skupiny 12 TDV. Na TDV 21 54 4307 053-1, stojícím do té doby jako 1. od českotěšínské zhlaví, tj. stavědla St. 15, ve skupině 7 odstavených TDV, povolil ruční (pořádací) brzdu. **Takto vzniklou skupinu 9 TDV na koleji č. 1508 proti samovolnému pohybu zajistil pouze ruční (pořádací) brzdou TDV 81 54 5972 878-9 stojícího jako 1. ze strany českotěšínské zhlaví, kdy vřeteno pořádací brzdy ovládané kolem pořádací brzdy z boku TDV zcela neutáhl (viz bod 2.1.2 a 3.4.4 této ZZ).**

Obr. č. 4: Pohled na vřeteno pořádací brzdy TDV 81 54 5972 878-9 se zřetelně setřeným mazacím tukem.

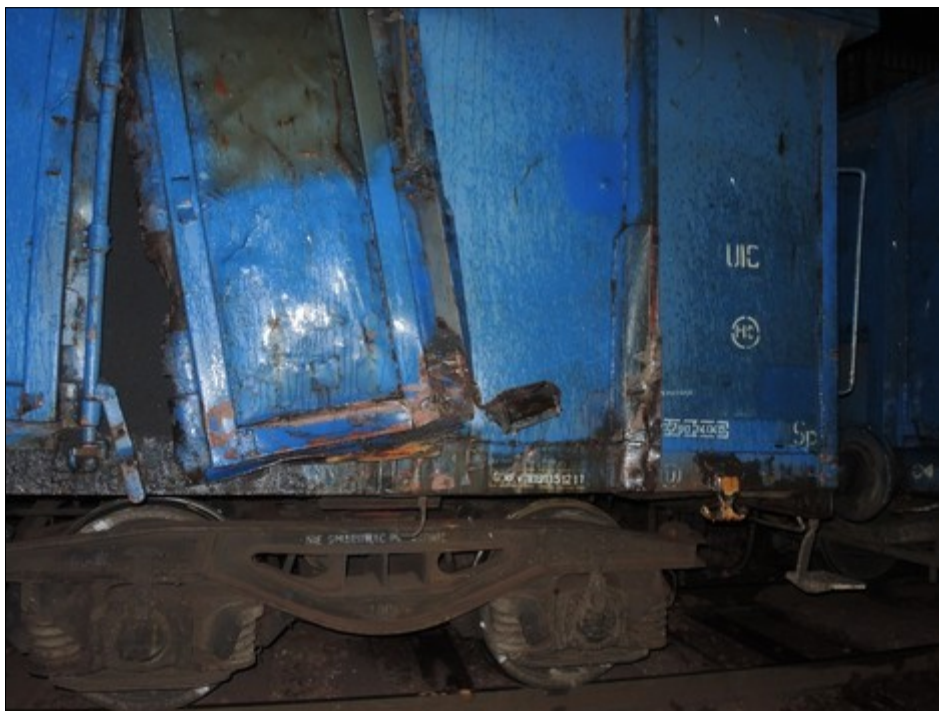
- PL-PKPC 31 51 5339 405-3 Eaos 2151, řazené jako 3. TDV za HDV, na kterém byl deformován boční sloupek skříně vozu a dveřní sloupek;
  - PL-PKPC 31 51 5355 925-9 Eaos 2151, řazené jako 4. TDV za HDV, na kterém byly deformovány 3 boční sloupky skříně vozu, 3 dveřní sloupky a 2 křídla bočních dveří nad podvozkem „a“ (zadním ve směru jízdy posunového dílu);

Obr. č. 5: Pohled na poškozenou vozovou skříň TDV 31 51 5355 925-9 řazeného jako v 4. TDV za HDV taženého posunového dílu PČ 13. Zdroj: DI

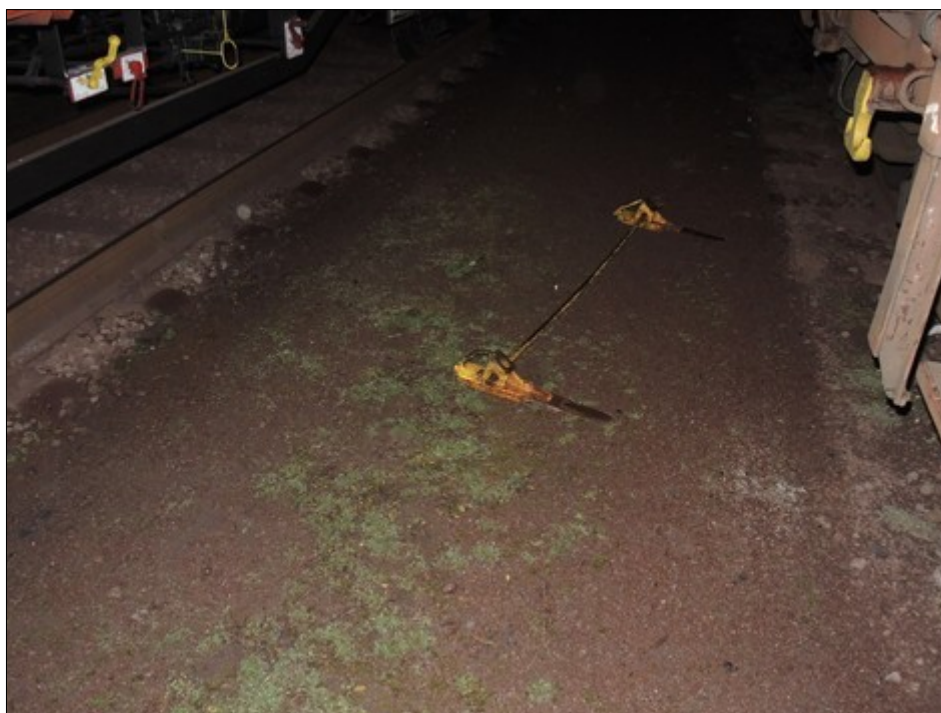
- v kolejišti, 50 m za předním čelem 1. vykolejeného TDV CZ-ČDC 81 54 5972 878-9 Eas<sup>107.4</sup> (dále také 81 54 5972 878-9) skupiny 9 TDV z koleje č. 1508, byla na stezce mezi kolejemi č. 1508 a 1509 nalezena volně položená dvojitá zarážka;

Obr. č. 6: Pohled na dvojitou zarážku volně položenou mezi kolejemi č. 1508 a č. 1509. Zdroj: DI
