**Drážní inspekce**  
The Rail Safety Inspection Office

### **Investigation Report of Railway Accident**

Collision of long distance passenger train No. 170 with a car at the level  
crossing P 4897, km 286,369, Uhersko station

č. j.: 6-1655/2012/DI

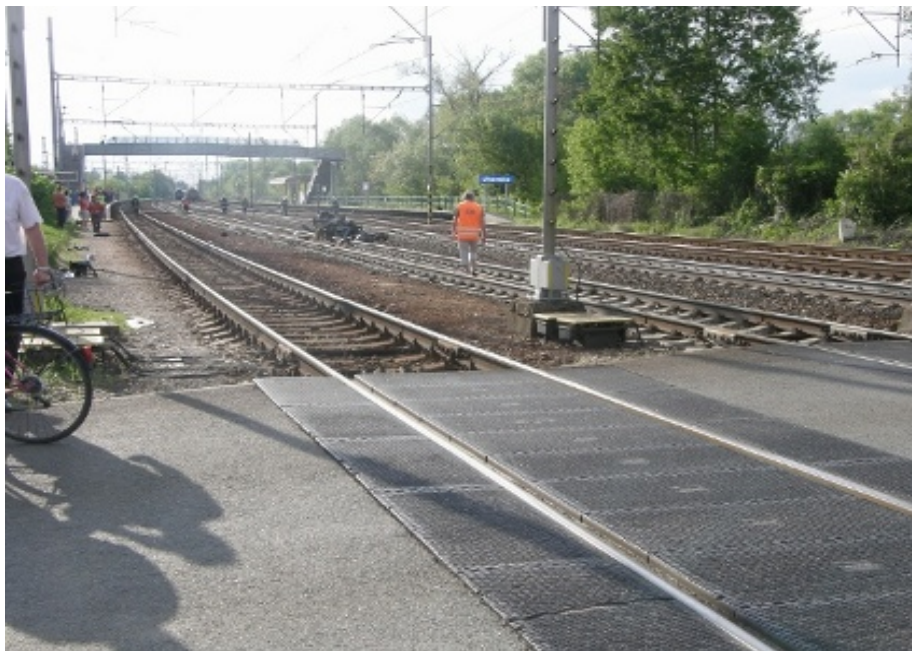
Obr. č. 1: Pohled na místo MU – trosky OA

Na ŽP došlo k uvážnutí OA Škoda 105L, který se ani po opakovaných pokusech nepodařilo odstranit mimo ŽP. Po spuštění výstražné signalizace ŽP běžel spolujezdec do dopravní kanceláře informovat dopravní zaměstnance, aby zastavili provoz na trati, toto však nestihl. Řidič, který zůstal na místě a pokoušel se OA odtlačit, uslyšel přijíždět vlak a mával na strojvedoucího, aby ho varoval, že na ŽP stojí OA.

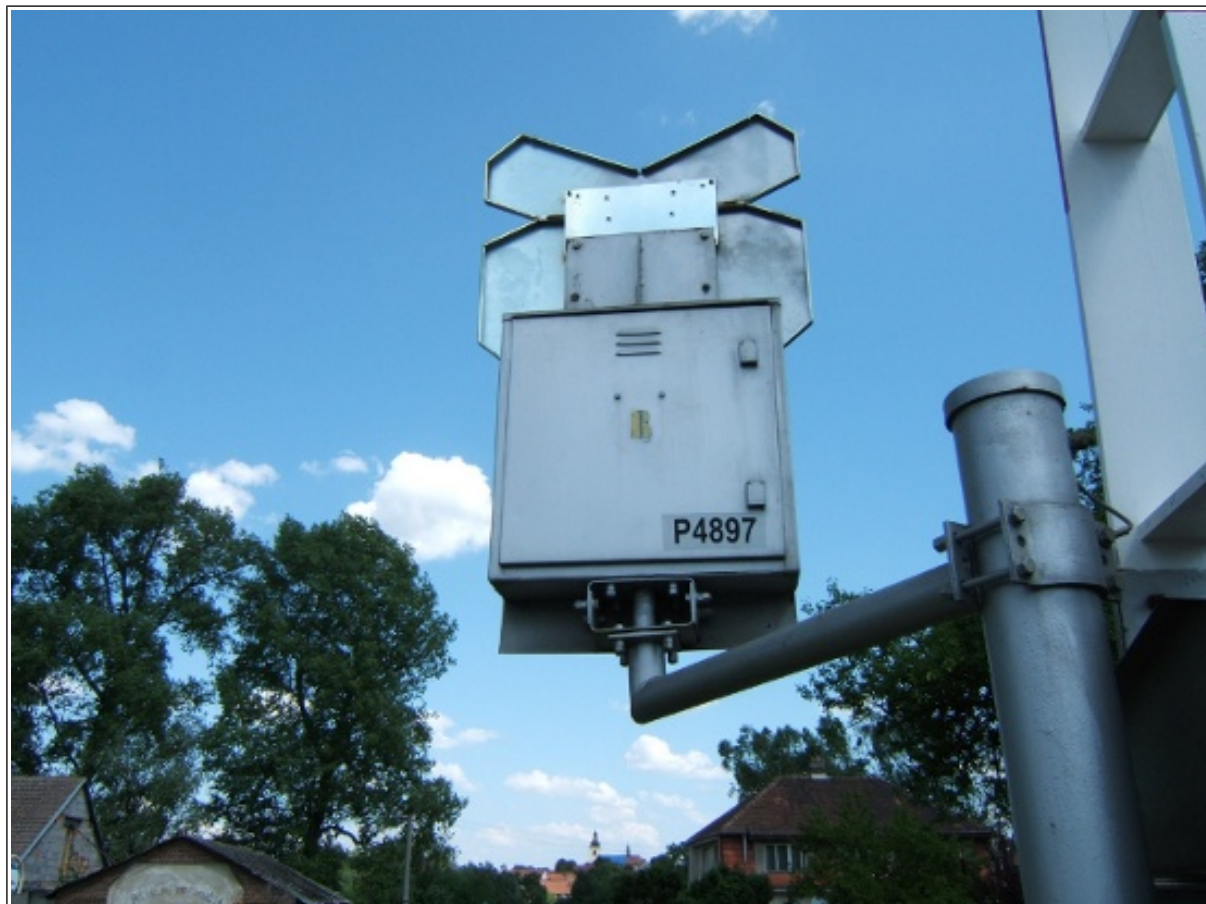
- nevěděl o tom, že je ŽP označen identifikačním číslem pro potřebu volání na tísňovou linku.

Řidič OA v podaném vysvětlení uvedl, že nevěděl nic o skutečnosti, že ŽP je označen identifikačním číslem pro potřebu volání na tísňovou linku 112 v případě vzniku nebezpečné situace v prostoru ŽP.

sloužící k jednoznačné a nezaměnitelné identifikaci ŽP jak provozovatelům drah a dopravcům, tak současně i účastníkům silničního provozu a složkám IZS. Toto označení se využívá pro hlášení informací o možném narušení či ohrožení plynulosti a bezpečnosti drážní dopravy v prostoru ŽP. Řidič OA ve svém vyjádření uvedl, že neví o existenci jednotného systému označení ŽP, ani jak jej použít. Přestože toto označení bylo zavedeno již od 1. 8. 2009 a opakovaně jeho použití přispělo k zabránění vzniku MU, nebyli uživatelé pozemních komunikací se systémem značení ŽP oficiálně seznámeni. A z toho je zřejmé, že někteří uživatelé pozemních komunikací neví, jak se zachovat v případě podobných problémových situacích na ŽP.

*Obr. č. 3: Pohled na označení přejezdu P4897*

- 1) Addressed to infrastructure manager Správa železniční dopravní cesty, s. o.:
  - in their own preventive activities to focus especially on the explanation and clarification of the purpose and function of marking of level crossings.

- 3) Addressed to Czech Ministry of Transport:
  - in their own preventive activities to focus especially on the explanation and clarification of the purpose and function of marking of level crossings;

- to incorporate into legislation for road traffic duty to know the meaning of marking of level crossings and its use in case of dangerous situations on level crossings:

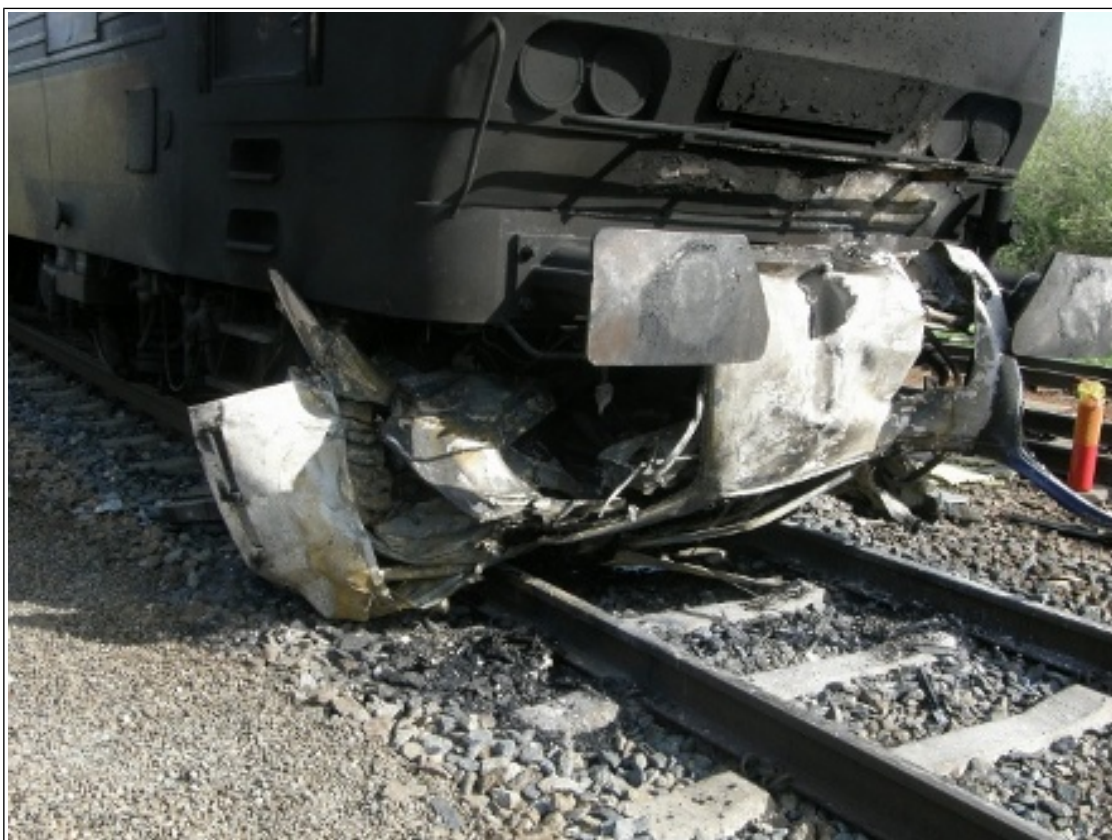
- staniční dozorce ji pomocí vysílačky informoval, že pod HDV je půlka OA, která hoří, strojvedoucí hasí;
- dále staniční dozorce výpravčí informoval, že strojvedoucí už volal hasiče a že cestující jsou v pořádku;

*Obr. č. 4: Pohled na část vraku osobního automobilu pod HDV*

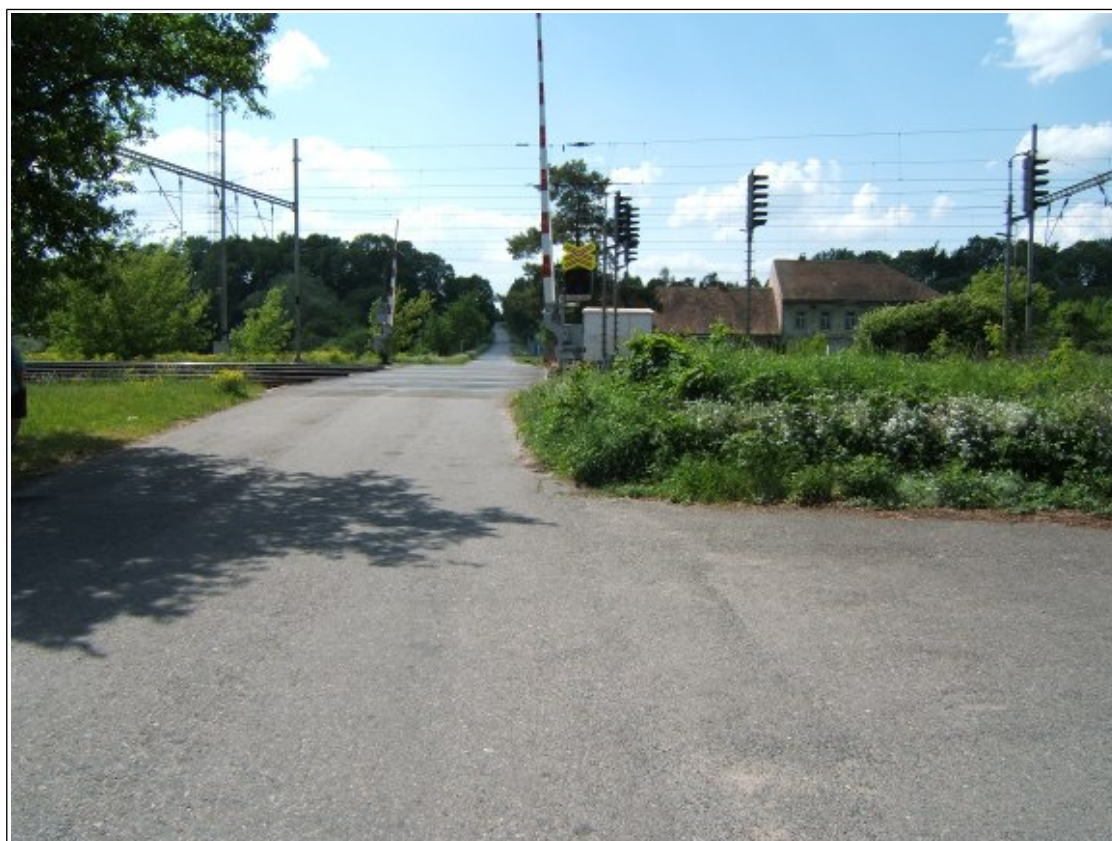
*Obr. č. 5: Pohled na ŽP ze strany příjezdu řidiče osobního automobilu*
