Závěrečná zpráva o výsledcích šetření mimořádné události

Srážka dvou posunových dílů s následným vykolejením v železniční stanici
Ústí nad Labem hlavní nádraží obvod sever

Accident and incident investigation report

Collision of two shunting operations with consequent derailment at
Ústí nad Labem hlavní nádraží station – north district

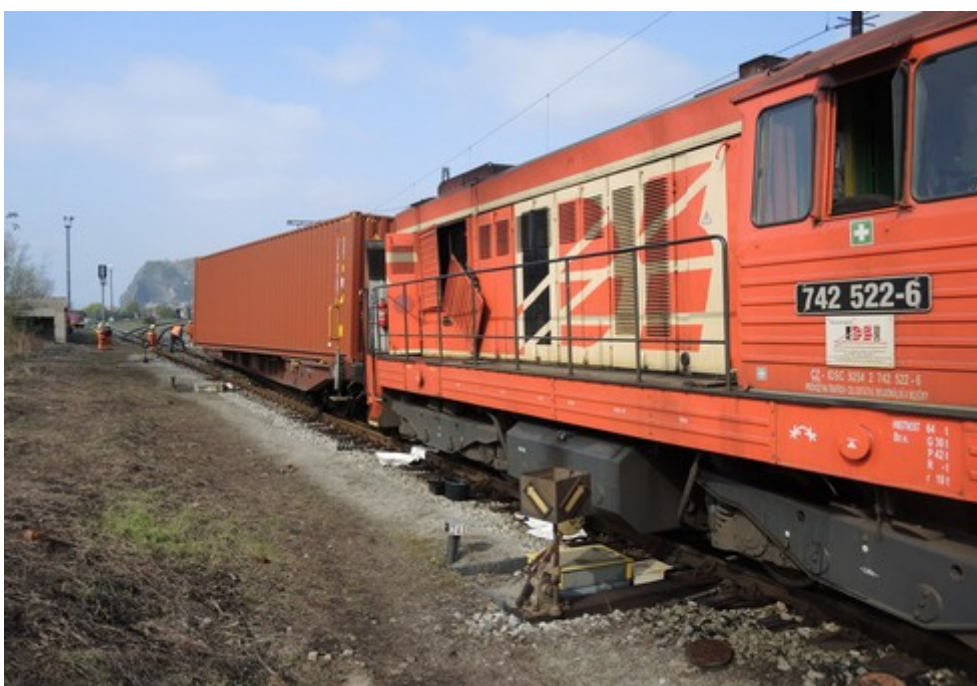
Obr. č. 1: Pohled na místo srážky posunových dílů

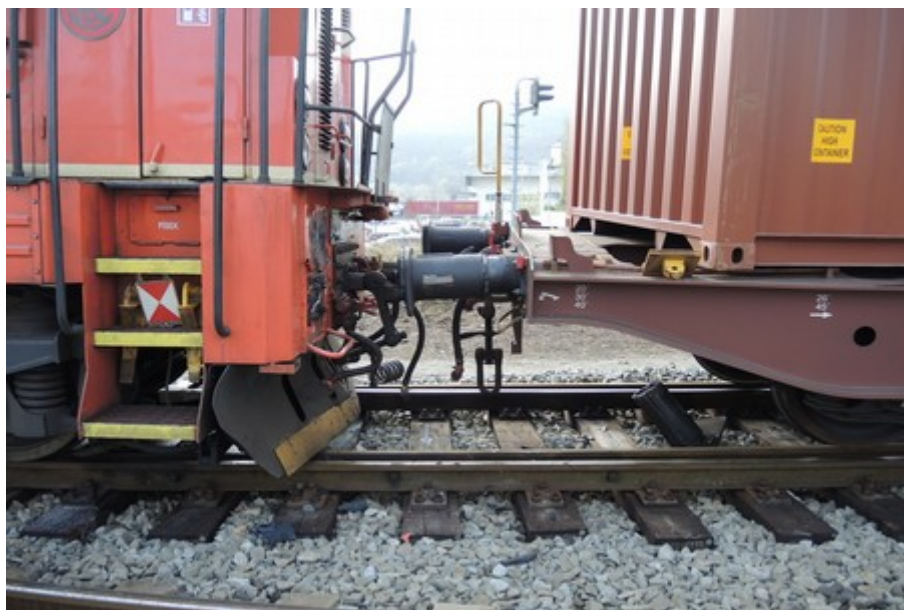
- sunutý posunový díl stál na SK č. 210, na výhybkách č. 239 a 241;
- sunutý posunový díl byl sestaven z 8 DV – plošinových nákladních vozů s přepravovanými loženými kontejnery;
- čelo sunutého posunového dílu bylo zaklíněno do HDV taženého posunového dílu dopravce IDSC v místě srážky v km 519,362 ve vzdálenosti 104 m za návěstidlem Se224 ve směru sunutí;
- nárazníky prvního DV v čele sunutého posunového dílu vystoupaly nad nárazníky HDV posunového dílu IDSC a byly poškozeny (viz obr. č. 3);
- DV č. 33 54 4576 953-2 řazené jako první v čele sunutého posunového dílu bylo vykolejené následovně (směr vykolejení náprav byl posuzován ve směru sunutí):
 - přední podvozek – 1. náprava byla oběma koly cca 1 cm nad temenem kolejnic,

2. náprava vykolejila vpravo

- zadní podvozek – 1. náprava i 2. náprava vykolejily vpravo

Obr. č. 3: Sražené posunové díly – vlevo HDV dopravce IDSC, vpravo DV dopravce METRANS

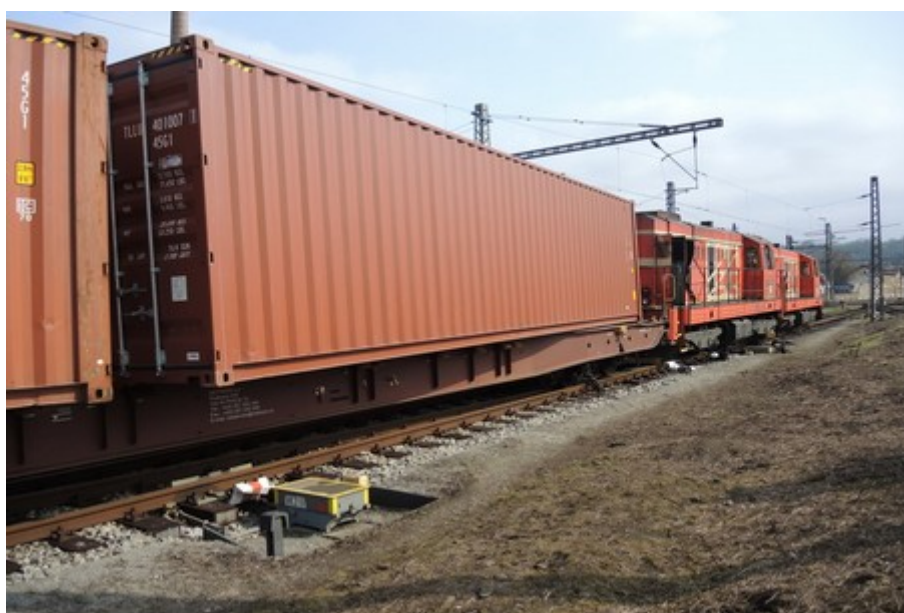
- u 2. nápravy předního podvozku ležely 4 vypadlé pružiny prvotního vypružení;
- oba přepravované kontejnery byly uvolněny z poškozených kotevnic trnů a byly posunuty vpravo ve směru sunutí – přední kontejner zadní částí a zadní kontejner přední částí, kontejnery byly posunuty také podélně vzad ve směru sunutí (viz obr. č. 4);

Obr. č. 4: Pohled na posunuté kontejnery

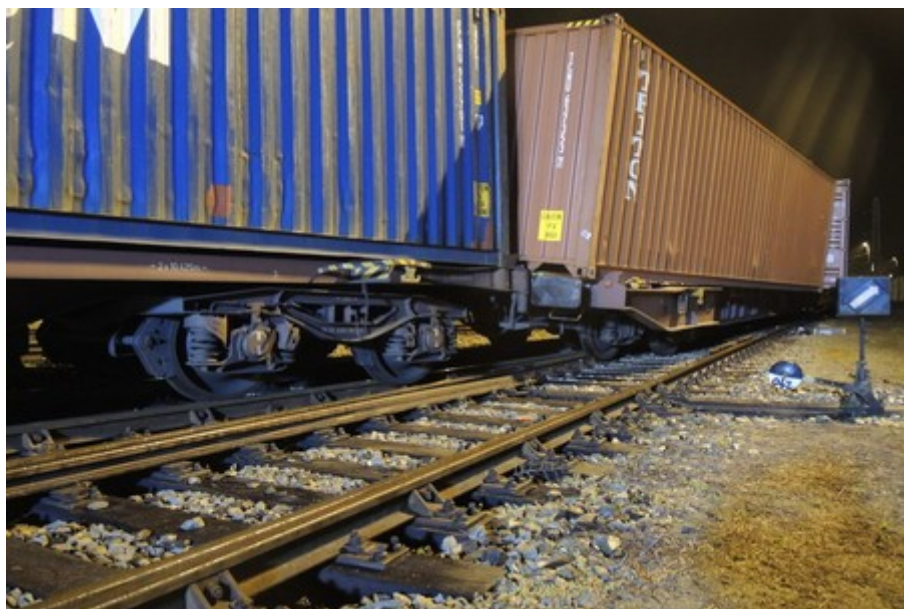
- DV č. 33 54 4960 843-9 řazené jako druhé od čela sunutého posunového dílu bylo

vykolejené následovně (směr vykolejení náprav byl posuzován ve směru sunutí):

- přední podvozek – 1. náprava vykolejila vpravo, 2. náprava nevykolejila (viz obr. č. 5)
- prostřední podvozek – 1. náprava i 2. náprava vykolejily vpravo
- zadní podvozek – nevykolejil

Obr. č. 5: Vykolejená DV posunového dílu METRANS

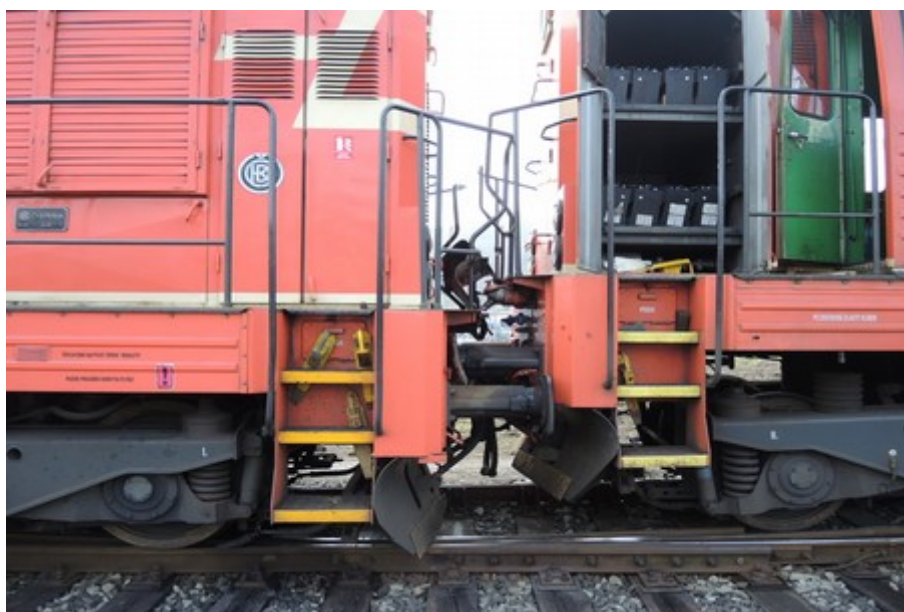
- obě HDV jela dlouhými představky vpřed;
- HDV 742.522-6 vykolejilo čtvrtou nápravou vlevo ve směru posunu;
- HDV 742.516-8 nevykolejilo;
- nárazníky prvního HDV v čele posunového dílu vystoupaly nad nárazníky druhého HDV, které byly rovněž poškozeny, a vzájemně se dotýkaly čel HDV (viz obr. č. 6);

Obr. č. 6: Poškozená HDV dopravce IDSC

- mezi oběma HDV byl poškozený přechodový můstek, napájecí potrubí i průběžné potrubí tlakové brzdy;
- obě HDV měla poškozené chladicí okruhy a chladicí kapalina unikala do kolejiště;
- HDV 742.522-6 bylo řízeno z I. stanoviště, kde byl umístěn elektronický rychloměr typu MESIT;
- ohledáním stanoviště strojvedoucího (HDV 742.522-6) bylo zjištěno:
 - zařízení ani okna stanoviště nejevila žádné známky deformace nebo rozbití
 - svítla kontrolka zapnutí baterií HDV
 - rukojeť brzdiče přídatné přímočinné brzdy DAKO BP byl v poloze úplného zabrzdění
 - na horní části ovládacího pultu HDV byla umístěna zapnutá radiostanice VS67

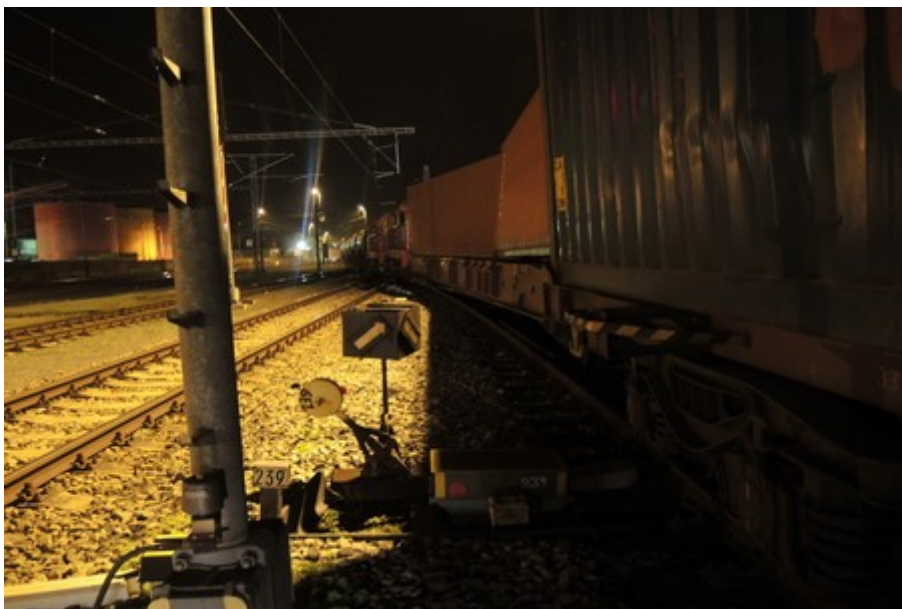
- výhybka č. 239 byla obsazena DV sunutého posunového dílu dopravce METRANS;
- levý jazyk výhybky ve směru sunutí posunového dílu ze SK č. 210 byl odlehlý od opornice, pravý jazyk byl přilehlý k opornici a hákový závěr byl zaklesnutý;

- v jazykové a střední části výhybky došlo k směrové deformaci, byla poškozena upevňovací a propojky mezi jazykem a opornicí;
- výhybka č. 241 byla řádně přestavena do vedlejšího směru (pro jízdu na SK č. 210 nebo SK č. 212);

Obr. č. 7: Návěst „Jízda zleva“ na výchybce č. 239

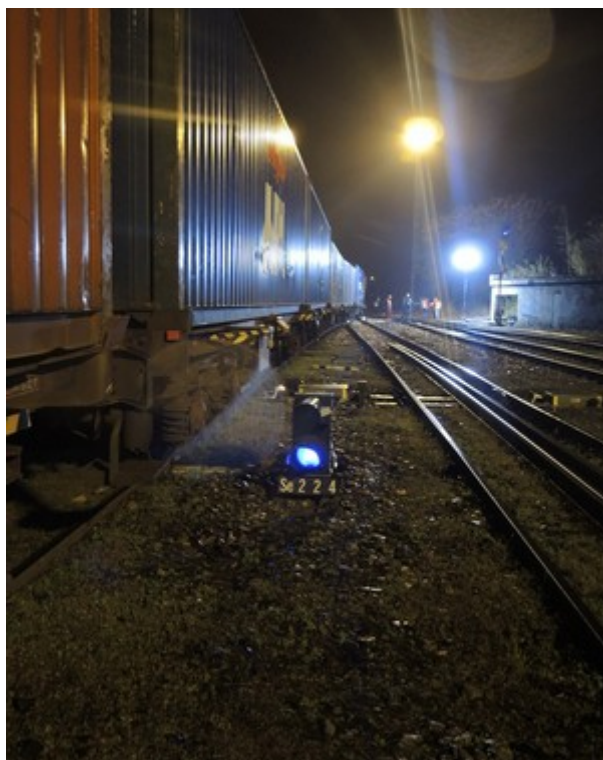
- na seřadovacím návěstidle Se224, umístěném vpravo přímo vedle SK č. 210 a platném pouze pro tuto SK, svítila návěst „Posun zakázán“ (modré světlo – viz obr. č. 8).

Obr. č. 8: Seřadovací návěstidlo Se224 s návěstí „Posun zakázán“

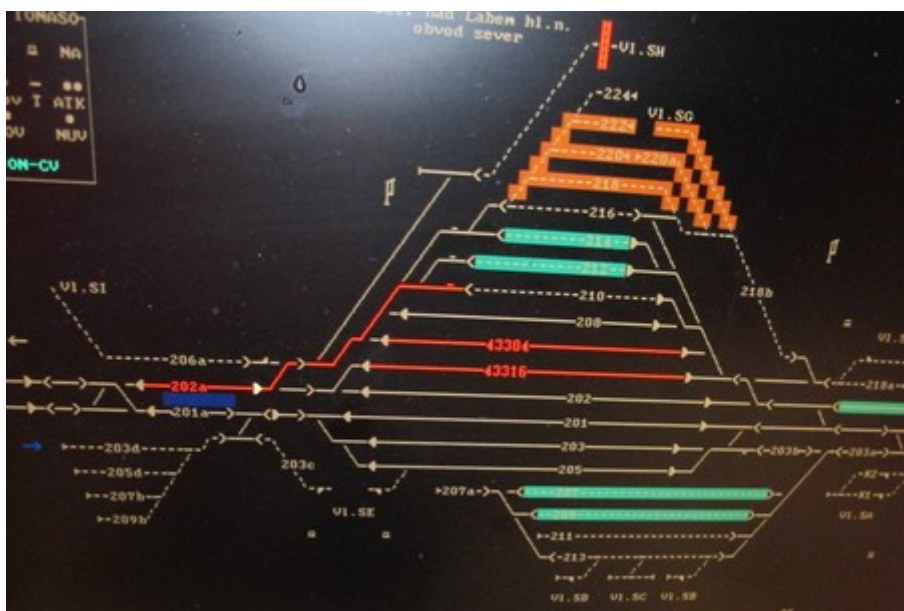
- na SK č. 204 a č. 206 bylo indikováno obsazení kolejových úseků DV;
- na cestovém návěstidle Sc202a byla indikována návěst „Posun dovolen“ (bílé světlo);

- na seřaďovacích návěstidlech Se230 a Se224 byla indikována návěst „Posun zakázán“ (modré světlo);

Obr. č. 9: Pohled na monitor JOP SZZ

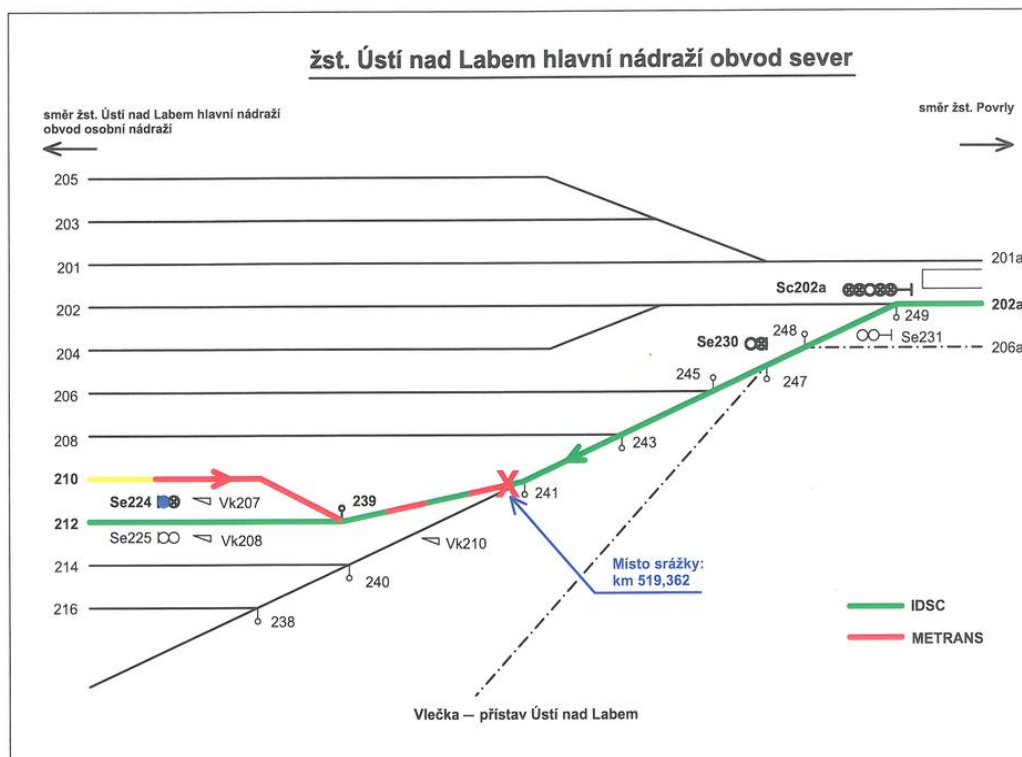
V prostoru mezi výhybkami č. 239 a 241 se posunový díl dopravce IDSC srazil s protijedoucím sunutým posunovým dílem dopravce METRANS, který se nedovoleně rozjel ze SK č. 210 za seřadovací návěstidlo Se224 s návěstí „Posun zakázán“, násilně přestavil jazyky výhybky č. 239 a vjel do postavené posunové cesty posunovému dílu dopravce IDSC. Ke srážce obou posunových dílů došlo v km 519,362 (viz obr. č. 11).

Obr. č. 11: Znázornění jízd obou posunových dílů

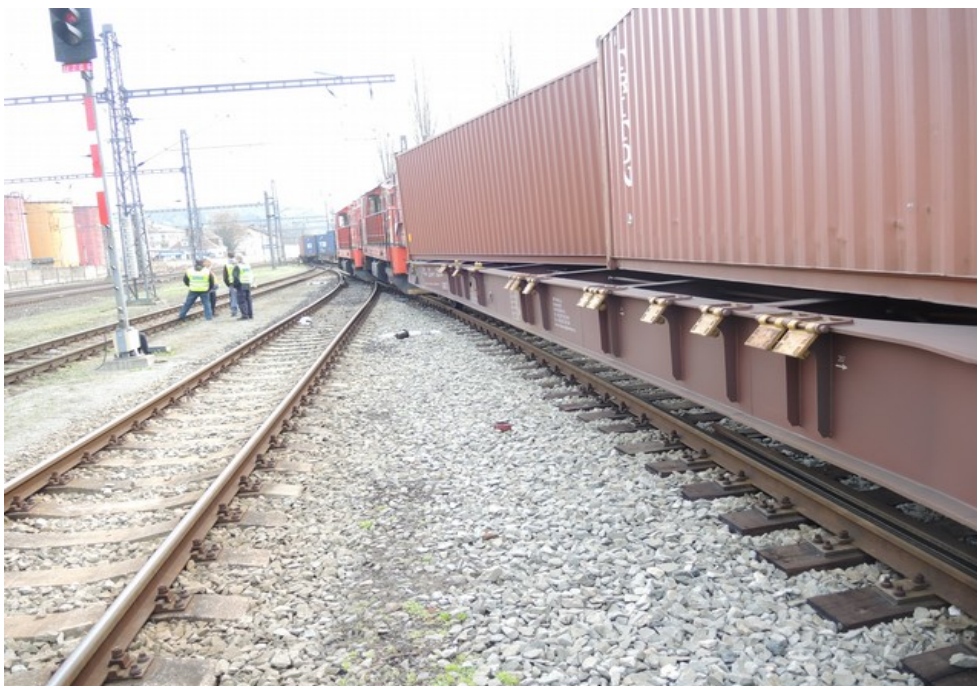
Obr. č. 12: Pohled na sražené posunové díly a posunuté kontejnery Zdroj: DI

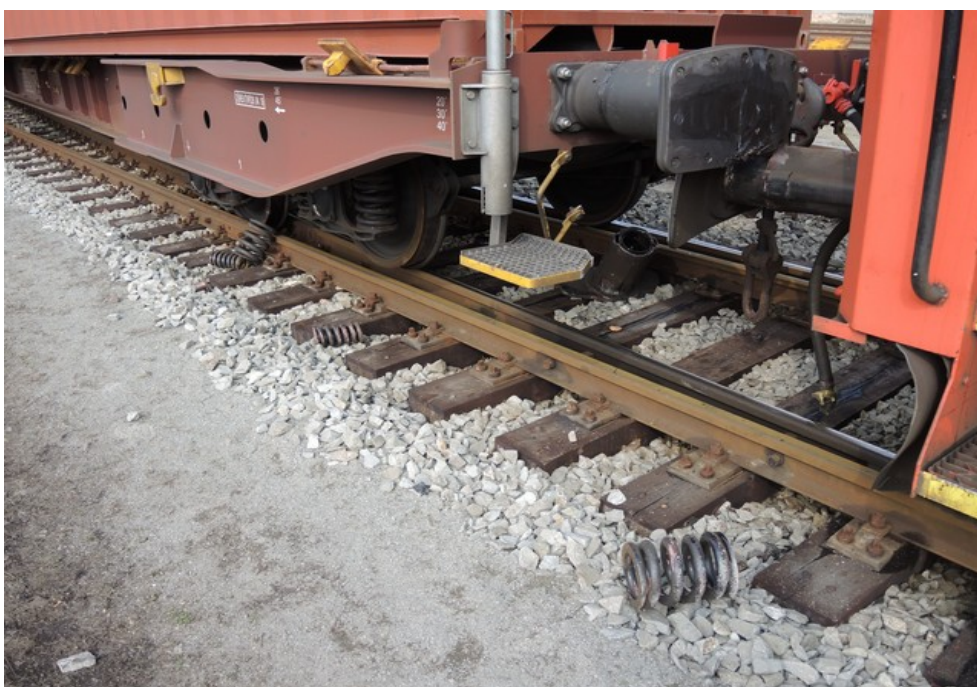
Obr. č. 13: Zaklesnutí nárazníků sražených posunových dílů Zdroj: DI
