The Rail Safety Inspection Office

### **Investigation Report of Railway Accident**

Derailment of the regional passenger train No. 5452 at Velký Šenov  
operational control point

č. j.: 6-294/2017/DI

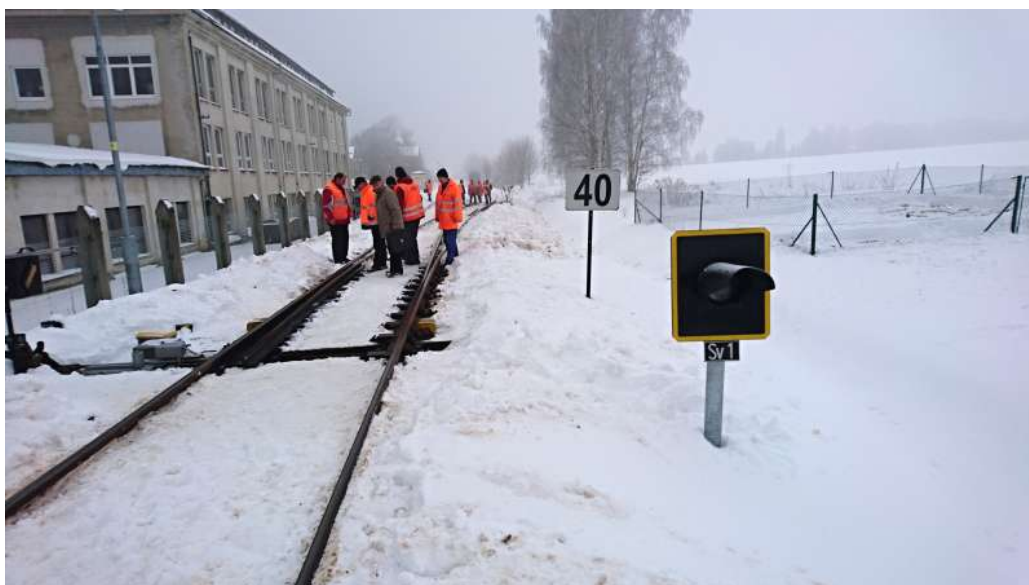
Obr. č. 1: Pohled na místo vzniku MU

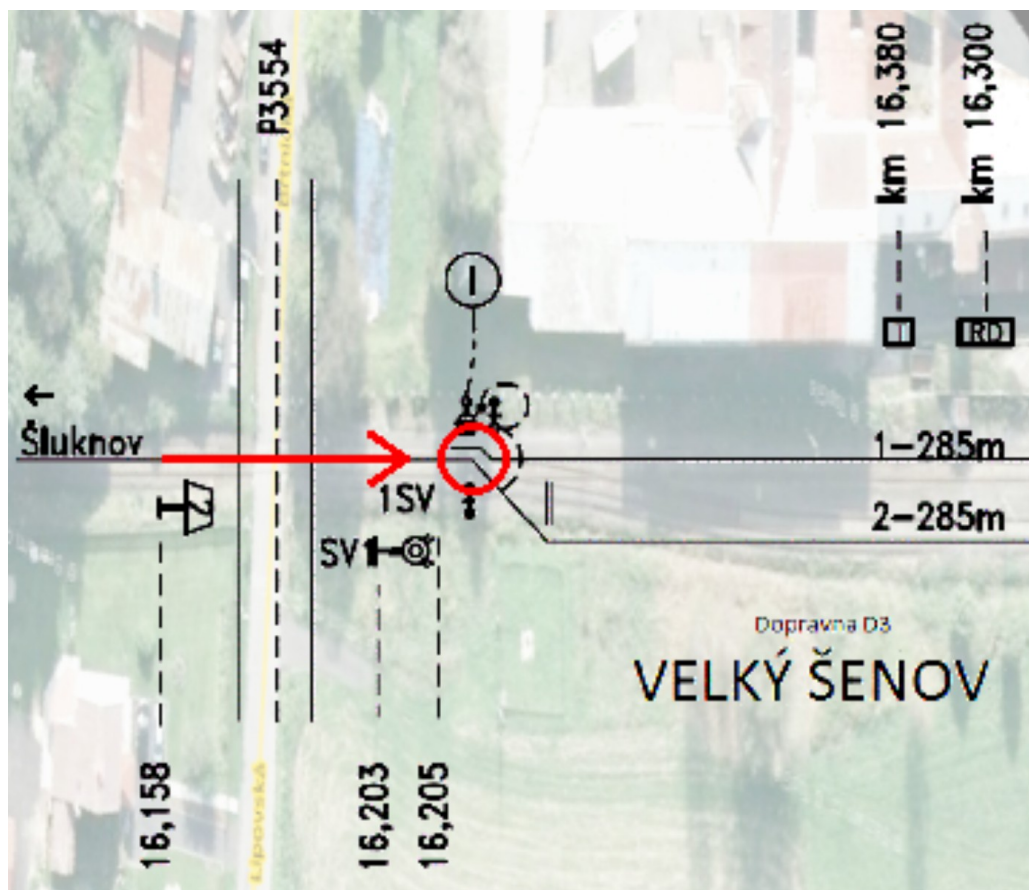
Obr. č. 2: Schéma místa vzniku MU.

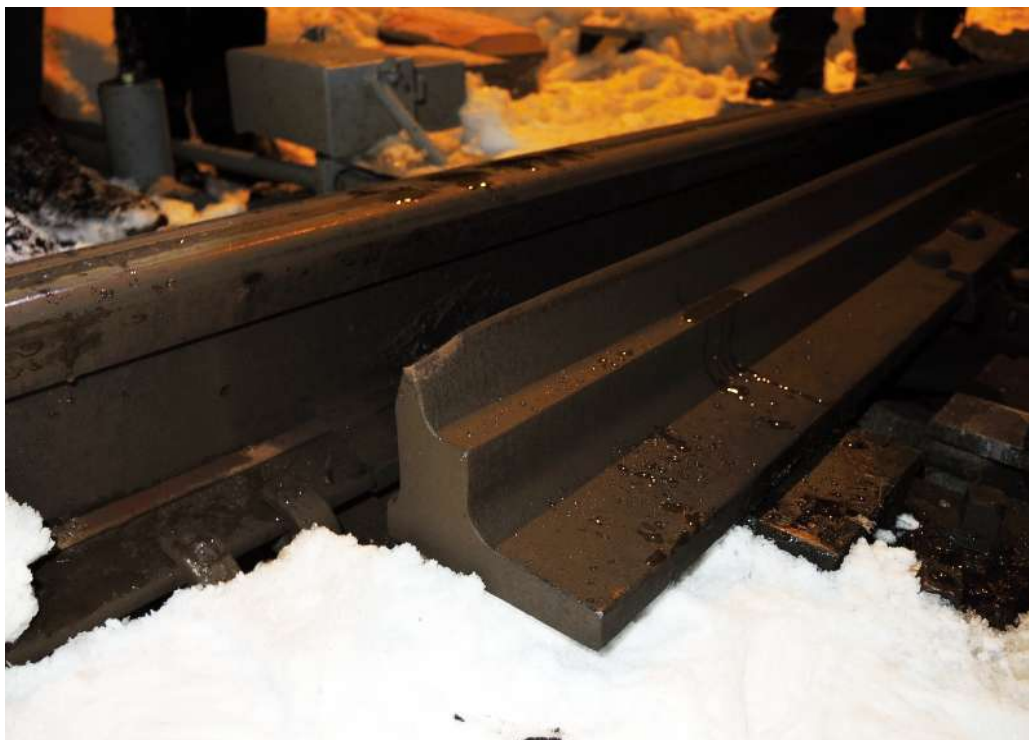
Po přestavení výhybky č. 1sv byla na patě levé opornice nalezena vyražená část hrotu levého ohnutého jazyka o velikosti cca 30 mm. Po nakolejení a odklizení HDV bylo zjištěno, že první dvojkolí ve směru jízdy vlaku sjelo z ohnuté opornice ve vzdálenosti 8,3 metru od hrotů jazyků, druhé dvojkolí pak ve vzdálenosti 6,8 metru od hrotů jazyků. Jako „bod 0“ byla určena stopa po sjetí prvního dvojkolí nalezená na ohnuté opornici v km 16,213. Od místa vykolejení prvního podvozku byly ve sněhu viditelné stopy po vykolejení.

Ohledáním výhybky č. 1sv za účasti výrobce samovratného přestavníku bylo zjištěno, že vznik zmrazků v prostoru mezi druhou a čtvrtou jazykovou opěrkou znemožňoval přestavení výhybky do koncové polohy. Elektrický ohřev výměny nezasahoval do celé výměnové části, proto nemohly být tyto zmrazky odstraněny.

Třetí ohledání, rovněž za přítomnosti DI, bylo provedeno dne 30. 1. 2017. Současně s ním proběhl i ověřovací pokus. K tomuto ohledání byla přizvána firma AK signal Brno, a. s., jakožto dodavatel samovratného přestavníku. Po odpojení jazyků od přestavných tyčí vykazoval levý jazyk v poslední fázi před dolehnutím k opornici těžší chod. Zaměstnancem výrobce samovratného zařízení bylo pojata podezření, že je tento stav způsoben zmrázky mezi opornicí a levým ohnutým jazykem v prostoru mezi druhou a čtvrtou jazykovou opěrkou. Po mechanickém odstranění zmrázek již pohyb levého ohnutého jazyka probíhal v celém rozsahu standardně. Tyče topného zařízení (elektrického ohřevu výměn) byly instalovány v prostoru přestavovacích tyčí a na patách obou opornic k úrovni druhé jazykové opěrky. Výměnová část výhybky však zasahovala až za úroveň čtvrté jazykové opěrky, kde již topná tělesa elektrického ohřevu výměn instalována nebyla. Pro krátkou délku topných tyčí nezajistil systém EOV odtátí zmrázek

Obr. č. 3: Naražený levý ohnutý jazyk výhybky č. 1sv

- Schvalování elektrického ohřevu výměn zkonstruovaného pouze pro celou výměnovou část výhybky.

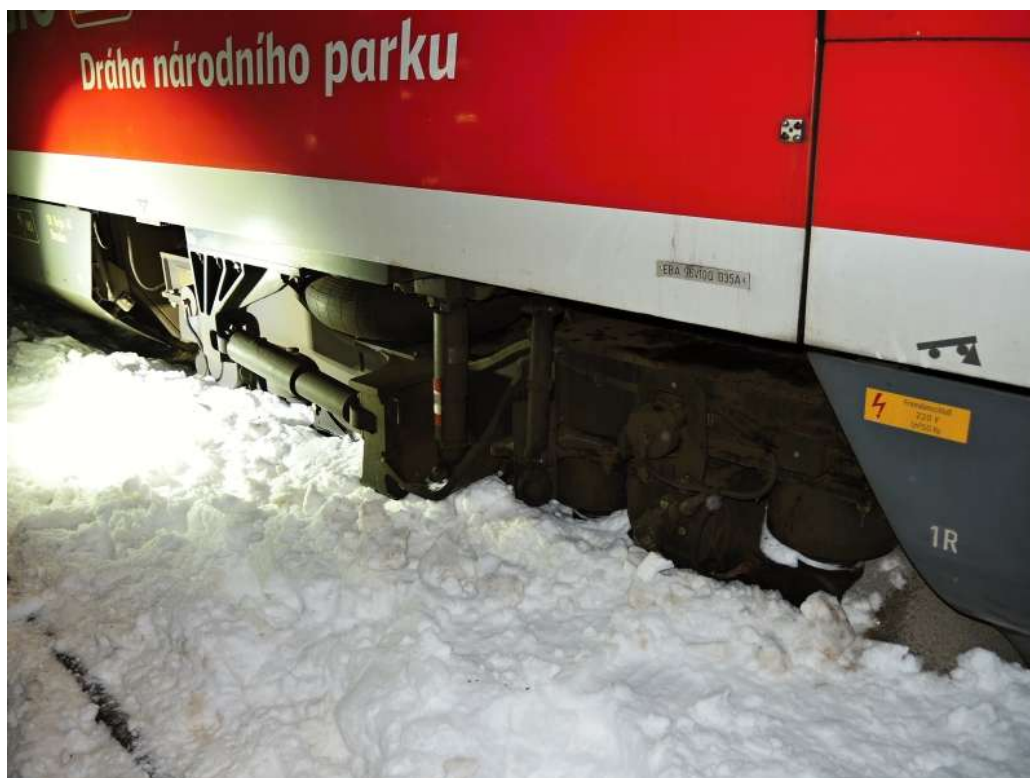
HDV vlaku Os 5452, motorová jednotka VT 642.035, bylo vykolejeno prvním podvozkem mezi kolejnicovými pásy první a druhé koleje dopravní D3. Druhý a třetí podvozek motorové jednotky stály nevykolejeny ve směru zamýšlené jízdy vlaku na druhou kolej dopravní D3. Čelo vykolejeného HDV zastavilo v km 16,251. Vlak byl označen návěstmi „Začátek vlaku“ a „Konec vlaku“. Pod vykolejeným HDV se nacházela souvislá vrstva sněhu, poškození spodní části HDV nebylo možné při ohledání na místě MU určit.

Obr. č. 4: Vykolejený první podvozek HV

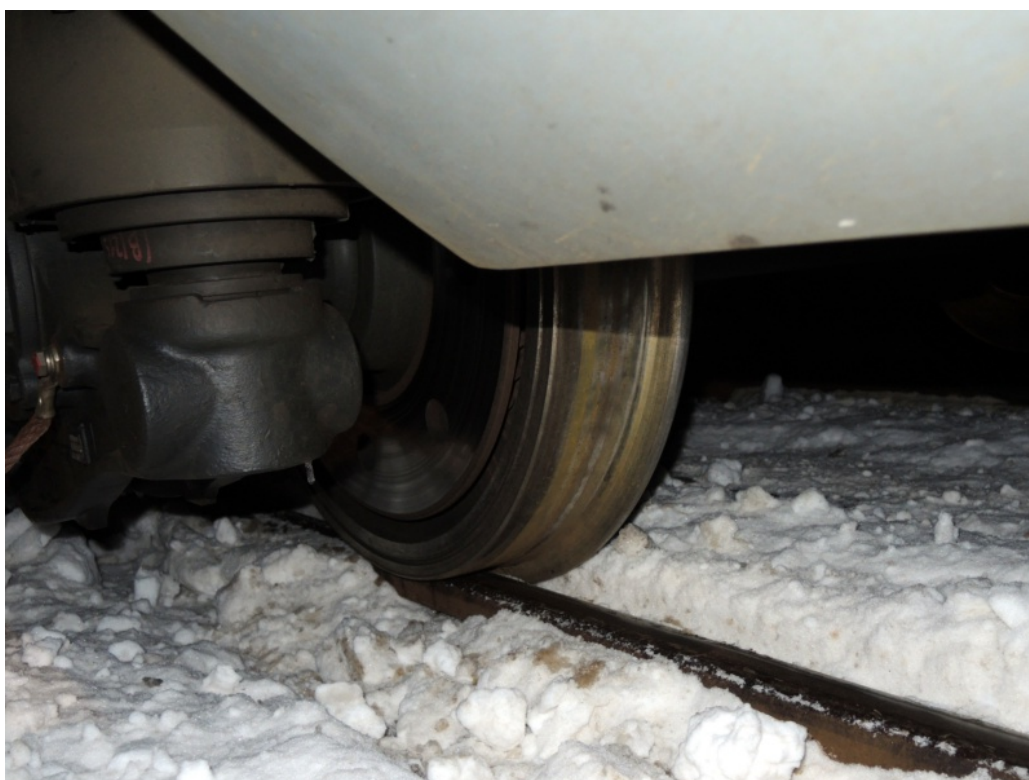
Obr. č. 5: Druhý podvozek HV nevykoležil

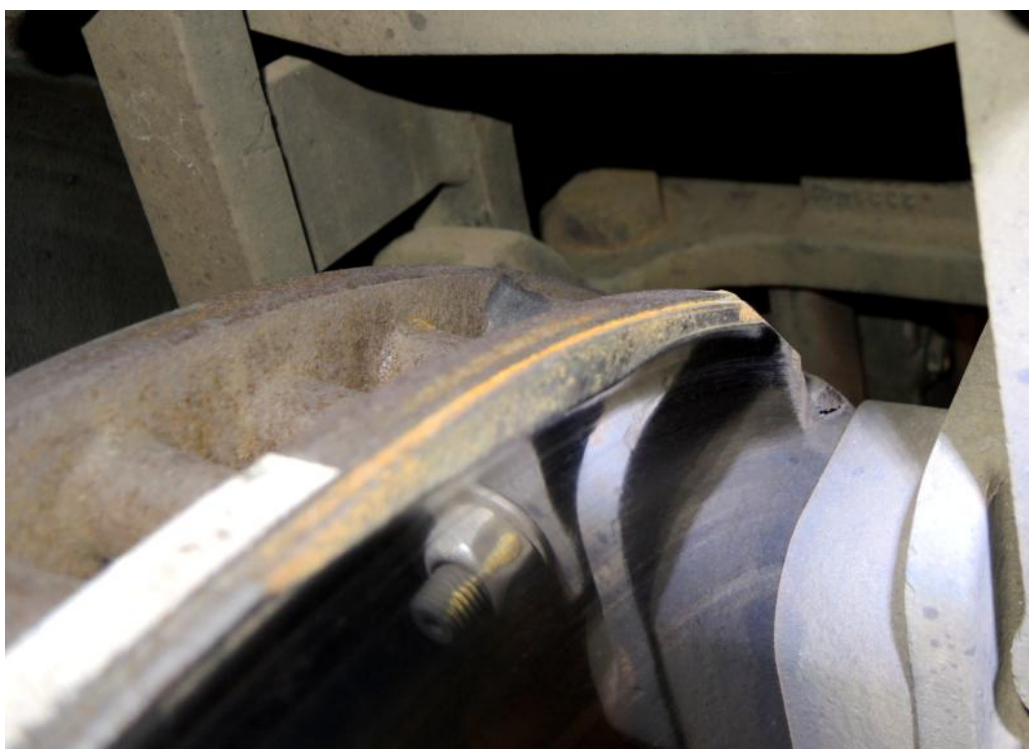
Obr. č. 6: Poškozená kotoučová brzda na podvozku, který vykoležil
