Závěrečná zpráva o výsledcích šetření mimořádné události

Nedovolená jízda vlaku Os 8415 za hlavní (odjezdové) návěstidlo S1 zakazující jízdu a vjetí do postavené vlakové cesty protijedoucího vlaku Os 8416 v železniční stanici Vlastec

Unauthorized movement (SPAD) of the regional passenger train No. 8415 behind the main (departure) signal device S1 and entry to the train route for the regional passenger train No. 8416 at Vlastec station

Sunday, 30th October 2022

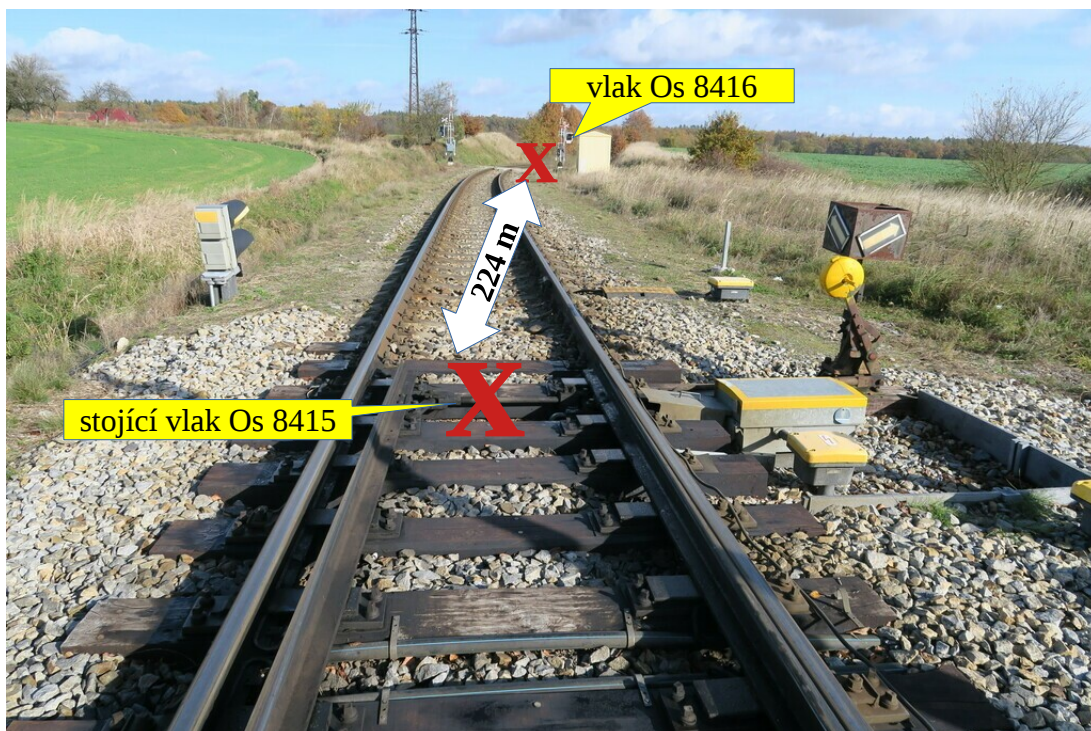
Obr. č. 3: Místo, odkud mohl strojvedoucí vlaku Os 8416 poprvé spatřit stojící vlak Os 8415

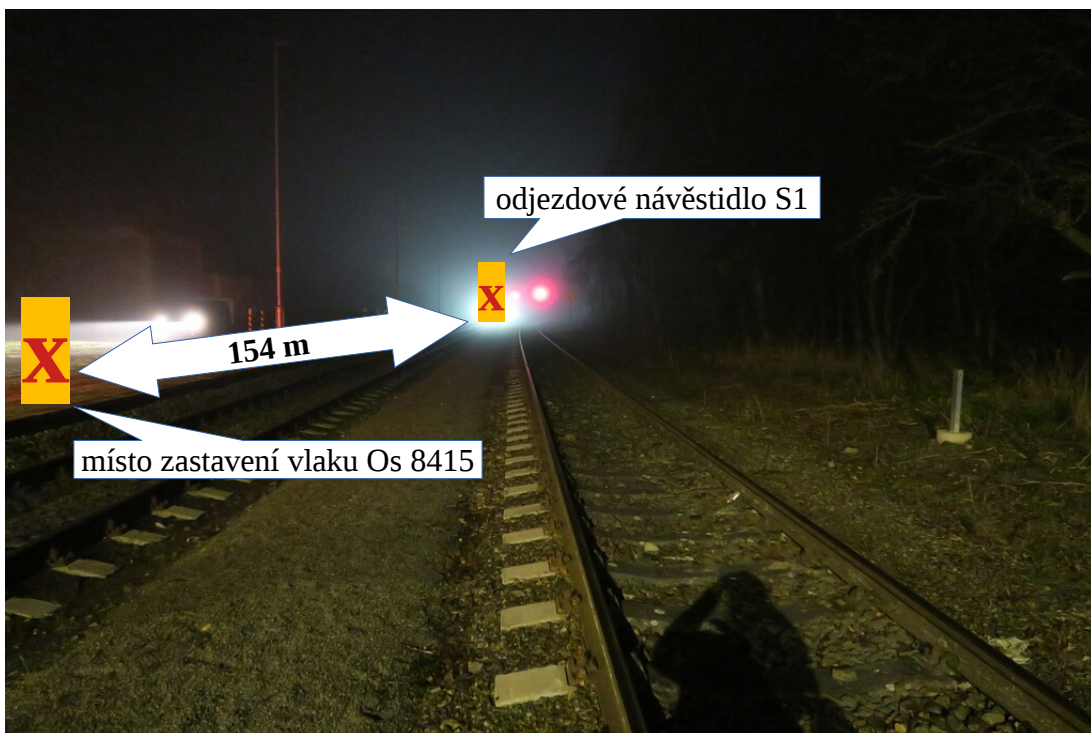
- návěstidlo typu AŽD 70 se třemi návěstními svítilnami bylo označené červeným označovacím štítkem, obsahující bílý nápis „S1“, označovacím pásem platným pro jízdu vlaku i posun, tj. s červenými a bílými pruhy, přičemž bílé pruhy byly kratší délky než pruhy červené;
- na odjezdovém návěstidle S1 (ve směru jízdy vlaku Os 8415) svítila návěst „Stůj“ (červené světlo);
- návěst „Stůj“ dávaná tímto návěstidlem byla při rozjezdu vlaku Os 8415 od nástupiště u SK č. 1 viditelná na vzdálenost 154 m (viz obr. č. 4);

Obr. č. 4: Viditelnost odjezdového návěstidla S1 z místa zastavení vlaku Os 8415, nástupiště u SK č. 1
