The Rail Safety Inspection Office

Závěrečná zpráva o výsledcích šetření mimořádné události

Unauthorized movement (SPAD) of the regional passenger train No. 2070 behind the main signal device L1 and entry to the train route for the regional passenger train No. 2071 at Vlastec station

č. j.: 6-1035/2023/DI

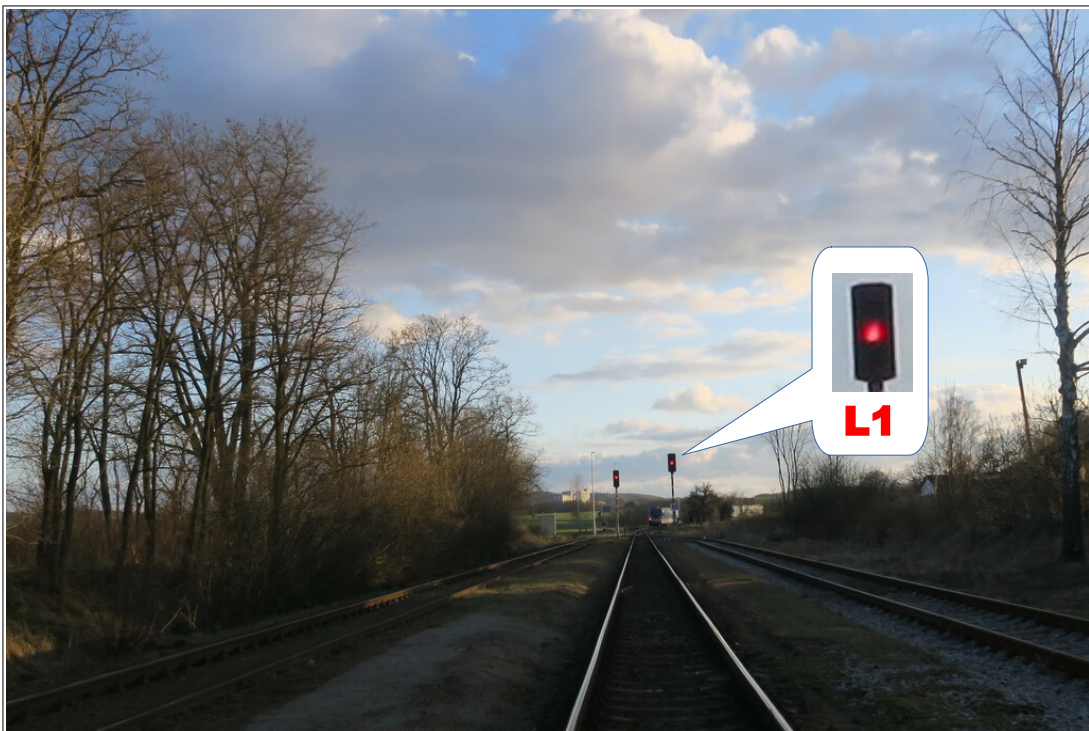
- na odjezdovém návěstidle L1, platném pouze pro tuto SK, svítila návěst „Stůj“ (červené světlo) viditelná ve směru jízdy vlaku Sp 2070 na vzdálenost větší než 400 m (viz obr. č. 3);

Obr. č. 3: Odjezdové návěstidlo L1 žst. Vlastec

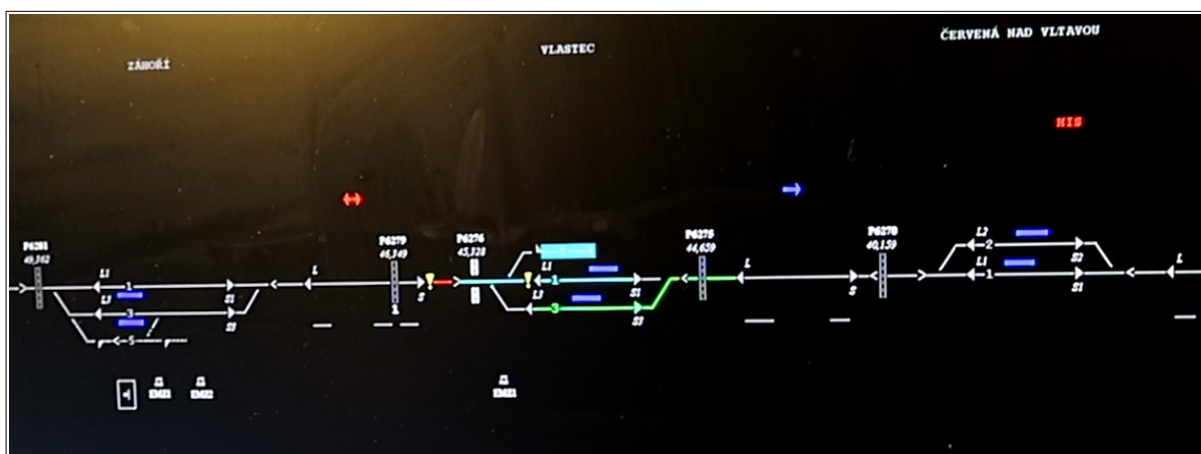
- na monitoru JOP SZZ bylo indikováno (viz obr. č. 4):
 - o obsazení kolejového úseku SK mezi vjezdovým návěstidlem S žst. Vlastec a seřadovacím návěstidlem Se2;
 - o u odjezdového návěstidla L1 a vjezdového návěstidla S žst. Vlastec indikace funkcionality VNPN, tj. svítící žlutý vykřičník;
 - o postavená vlaková cesta ze SK č. 3 žst. Vlastec ve směru do žst. Červená nad Vltavou pro vlak Sp 2071;
 - o ŽP P6276 v km 45,328 v pohotovostním (bezporuchovém) stavu a uzavřen;
 - o ŽP P6279 v km 46,349 v poruchovém stavu a otevřen;
- v Záznamníku poruch na sdělovacím a zabezpečovacím zařízení žst. Záhoří nebyla dne 28. 3. 2023 evidovaná žádná neodstraněná závada či porucha.

Obr. č. 4: Dopravní situace v době vzniku MU na monitoru JOP v žst. Záhoří
