The Rail Safety Inspection Office

Střetnutí vlaku Os 2710 s traktorem na železničním přejezdu P8139,
v km 4,982 na dráze železniční, regionální, mezi železničními stanicemi
Strážnice a Veselí nad Moravou

Investigation Report of Railway Accident

Collision of regional passenger train No. 2710 with a tractor at the level crossing
P8139 between Strážnice and Veselí nad Moravou stations

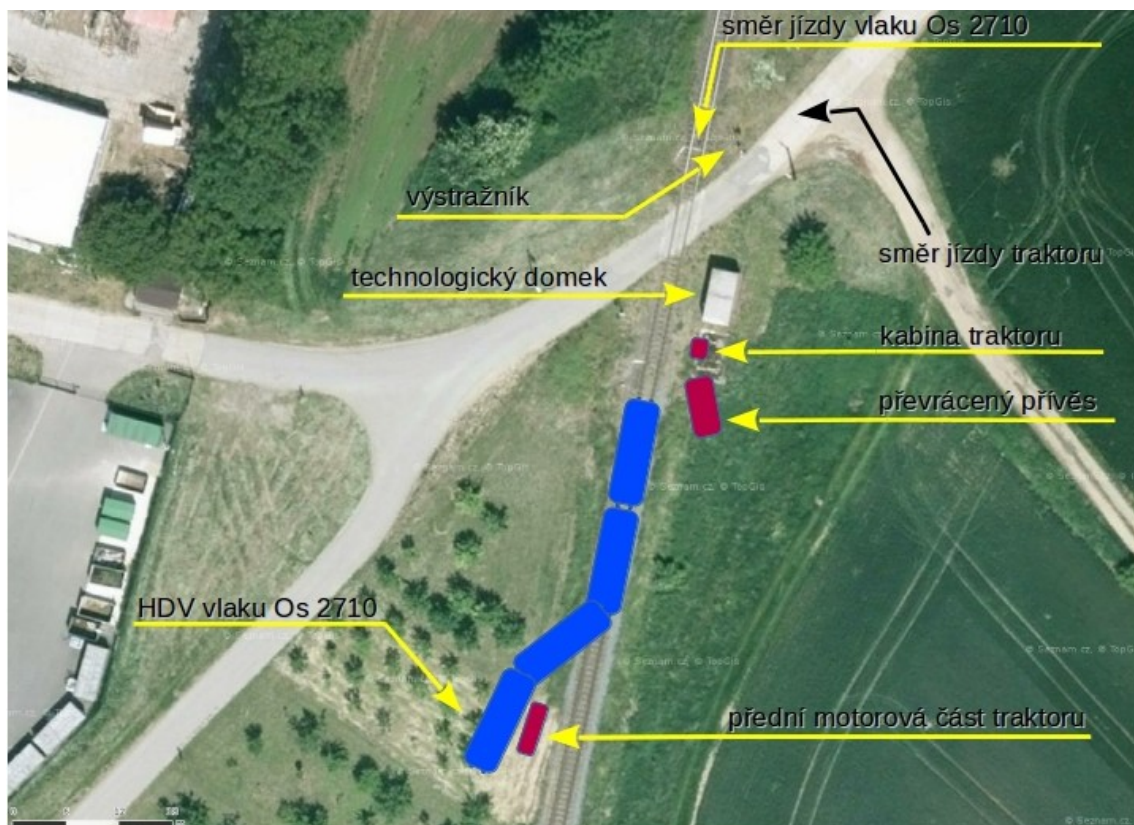
Obr. č. 2: Schéma místa MU

železniční přejezd P8139 (dále též přejezd) byl zabezpečený světelným zabezpečovacím zařízením bez závor. Řidič traktoru vjížděl na přejezd vlevo ze směru jízdy vlaku. Před jízdou na přejezd vyjížděl traktor z účelové komunikace (polní cesty) na místní komunikaci obce Vnorovy (ulice Průhony) vedoucí k přejezdu čelem ke směru, ze kterého se blížil vlak Os 2710. Na této účelové komunikaci byla před hranicí křižovatky umístěna dopravní značka P6 „Stůj, dej přednost v jízdě!“ s dodatkovou tabulkou E12 „Pozor železniční přejezd“. Místní komunikace byla s železničním přejezdem vedena souběžně, trať i komunikace se sbíhají ve směru jízdy vlaku a traktoru v úhlu 40°, vzhledem k vegetaci byl rozhled z místa napojení účelové komunikace na 150 m trati před přejezdem ve směru od žst. Veselí nad Moravou. Na výstražník přejezdového zabezpečovacího zařízení byl však jak z této účelové komunikace, tak i po najetí na místní komunikaci dostatečný rozhled. Přesto traktor s vozem vjel na železniční přejezd ve chvíli, kdy se k němu blížil vlak, a došlo ke střetnutí.

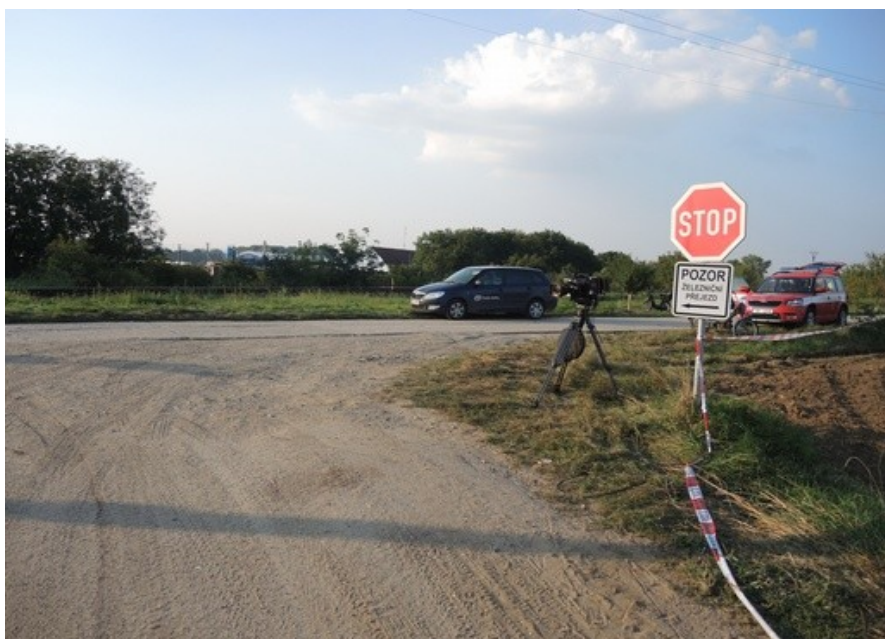
Řidič traktoru vjel na místní komunikaci, ulici Průhony, v obci Vnorovy z účelové komunikace, polní cesty, která bezprostředně navazuje na přejezd, na níž byla umístěna dopravní značka P6 – „Stůj, dej přednost v jízdě!“ s dodatkovou tabulkou E12 „Pozor železniční přejezd“. Již z tohoto místa měl na výstražník ve směru jeho jízdy dostatečný rozhled a měl registrovat světelnou a zvukovou výstrahu dávanou PZZ. Strojvedoucí vlaku Os 2710 při jízdě k přejezdu viděl traktor, který vyjížděl z účelové komunikace směrem k přejezdu, a předpokládal, že z důvodu dávané výstrahy PZZ tento bezpečně před přejezdem zastaví. Vzhledem k rychlosti jízdy vlaku a povinnosti řidiče zastavit před dopravním značením při výjezdu z účelové komunikace měl shodně jako strojvedoucí i řidič rozhled na trať, odkud přijížděl vlak, a i přes nereagování na výstrahu PZZ mohl při vjezdu na ulici Průhony spatřit vlak Os 2710 blížící se k přejezdu. Vzhledem k rychlosti vlaku Os 2710 před přejezdem, kdy jel vlak maximální povolenou traťovou rychlostí 80 km.h⁻¹, nestihl strojvedoucí na náhlý vjezd traktoru na přejezd zareagovat a došlo ke střetnutí s pravou přední motorovou částí traktoru, která byla tímto nárazem odtržena od zadní části a byla tažena ve směru jízdy vlaku, který po střetnutí vykolejil vpravo ve směru jízdy, přičemž již na přejezdu byly patrné stopy po jízdě ve vykolejeném stavu. Vlevo ve

Obr. č. 3: Silniční značení na výjezdu z účelové komunikace ve směru jízdy traktoru

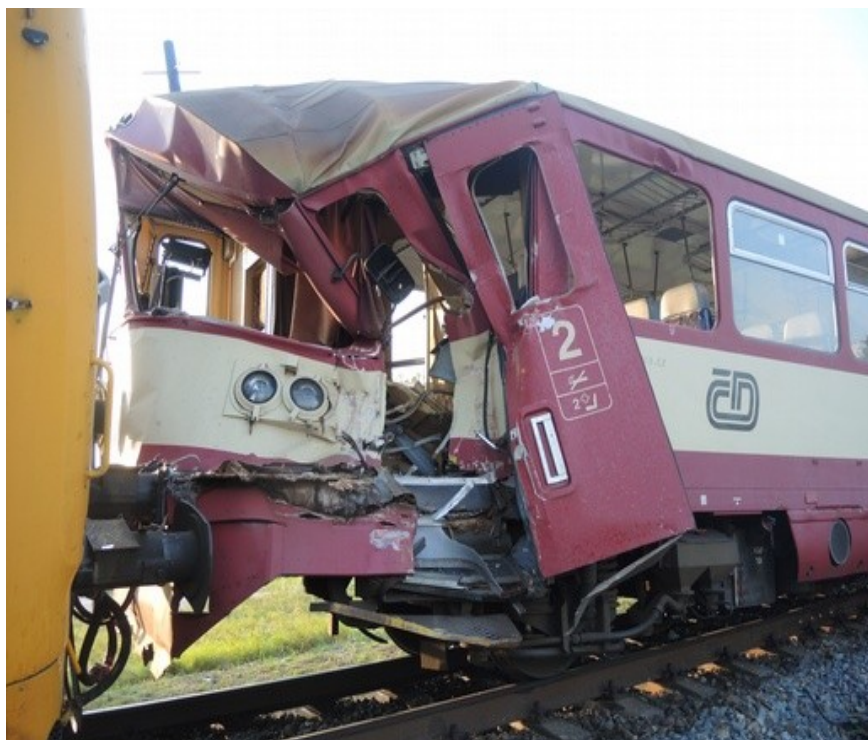
Stopy po střetnutí byly patrné zejména na levé části vozové skříně všech DV v soupravě vlaku po kontaktu se zadní částí traktoru a dále po kontaktu s přívěsem. Nejmarkantnější byla deformace levé části čela HDV č. 810.223–8 po kontaktu s přívěsem, který se tímto též otočil o 90° vpravo a směřoval přední částí proti směru jízdy vlaku, převrácený na pravou stranu. Přívěs se nacházel 14 m za přejezdem spolu se zadní částí traktoru. Dále směrem k přejezdu byla utržená kabina řidiče traktoru, též otočená o 90° a převrácená na pravou stranu. Mezi kabinou a přívěsem bylo tělo řidiče, ležící na břiše hlavou směrem k obci Vnorovy. Řidič utrpěl zranění, která nebyla slučitelná se životem. Při střetnutí narazilo HDV do přední motorové části traktoru, ta byla odtržena od zadní části s kabinou a přívěsem a tlačena dále ve směru jízdy vlaku 59 m za přejezd, kde se nacházela otočena o cca 90° vpravo ve směru jízdy traktoru čelem k přejezdu. Zadní částí traktoru, případně přívěsu narazila do technologického domku přejezdu, který byl posunut ze svého původního postavení a celá jeho konstrukce byla porušena. Zároveň bylo poškozeno i vnitřní vybavení PZZ. Z výše uvedeného důvodu nebylo možno přímo na místě vzniku prokázat, zda bylo PZZ ve výstraze a informovalo uživatele pozemní komunikace, že se k němu blíží vlak.

Obr. č. 5: Návěsem zdemolované čelo posledního HDV soupravy vlaku Os 2710
Zdroj: Dražní inspekce

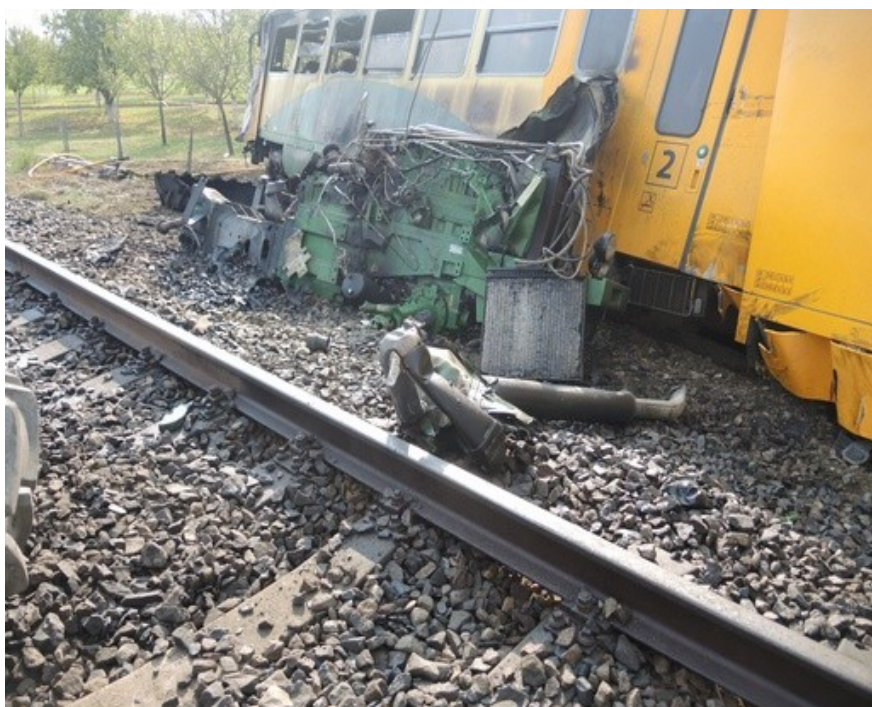
Po střetnutí vlaku Os 2710 s přední částí traktoru došlo k požáru přední části HDV v čele vlaku vlivem roztržení a úniku oleje z traktoru. Strojvedoucí použil funkční ruční práškový hasicí přístroj z kabiny k pokusu uhasit požár u levých dveří HDV v čele vlaku, a poté jím rozbil výplň dveří do prostoru pro cestující z důvodu jejich zkrřížení nárazem. Další funkční ruční práškový hasicí přístroj použil bezúspěšně strojvedoucí HDV ř. 810 po zjištění situace v přední části vlaku, požár se jím však uhasit nepodařilo. Souprava vlaku Os 2710 byla vybavena protipožárními prostředky, které byly po vzniku MU v adekvátní míře použity. Likvidaci požáru HDV nakonec provedl HZS Veselí nad Moravou v době od 13.24 h do 13.39 h. Dále byla z důvodu možnosti vzniku ekologické havárie přečerpána nafta z HDV a celá souprava vlaku Os 2710 byla stabilizována. Cestující z HDV v čele vlaku vystoupili, vzhledem k nárazem zablokovaným zadním i předním dveřím DV, dveřmi vloženého DV ř. 014 005 – 3. Na stanovišti strojvedoucího se v době vzniku MU nacházel traťový strojník, který zde vykonával pro potřeby provozovatele dráhy tzv. kontrolní teplotní jízdu a utrpěl lehké zranění. Jako poslední z 1. HDV vystoupil strojvedoucí vlaku. Před příjezdem HZS a PČR již všichni cestující ze soupravy vlaku vystoupili, nebylo nutno nikoho dodatečně evakuovat, evakuace proběhla bez problémů a vážnějších komplikací. Zranění cestujících uvnitř soupravy vlaku bylo způsobeno vlivem srážky vlaku s traktorem na přejezdu a vzhledem k následnému vykolejení. Zranění, zejména naraženiny a úrazy spojené s prudkým zpomalením soupravy při střetnutí, nebyla v přímé souvislosti s vybavením a typem DV řazených v soupravě vlaku.

Obr. č. 6: Přední motorová část traktoru a HDV v čele vlaku Os 2710
Zdroj: Dražní inspekce

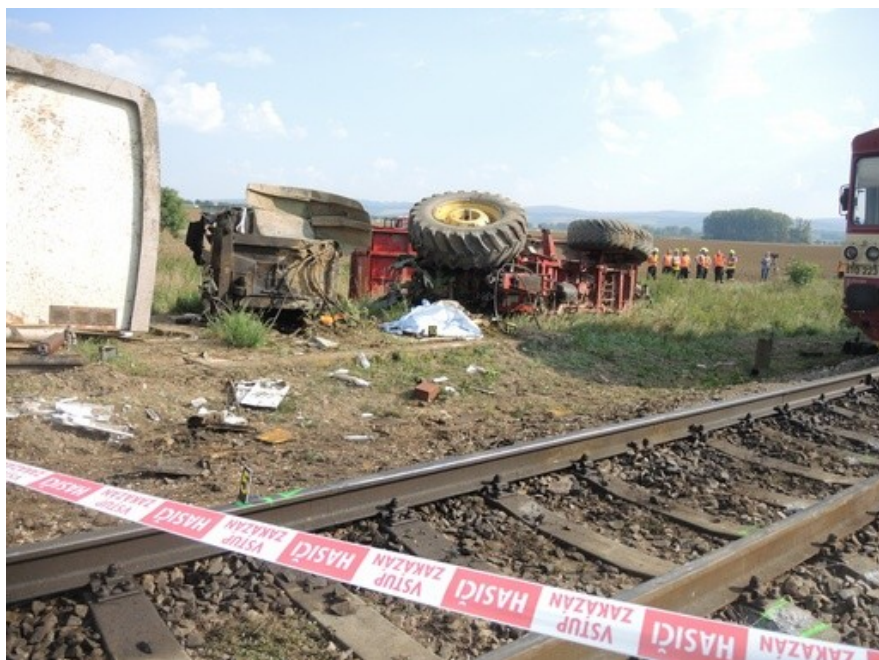
směru jízdy vlaku byla zadní část traktoru; zdemolovaná kabina převrácená na pravou stranu byla oddělena a nacházela se blíže přejezdu, zadní část a bezprostředně za ní přivěs převrácený na pravý bok. Zejména vlevo ve směru jízdy vlaku za přejezdem byly nalezeny odlomené součásti traktoru. Při MU byl též zdemolovaný technologický domek PZZ a došlo k požáru přední motorové části traktoru a HDV v čele vlaku.

Obr. č. 7: Pohled na část zdemolovaného technologického domku, zadní část traktoru s přívěsem a kabinu traktoru

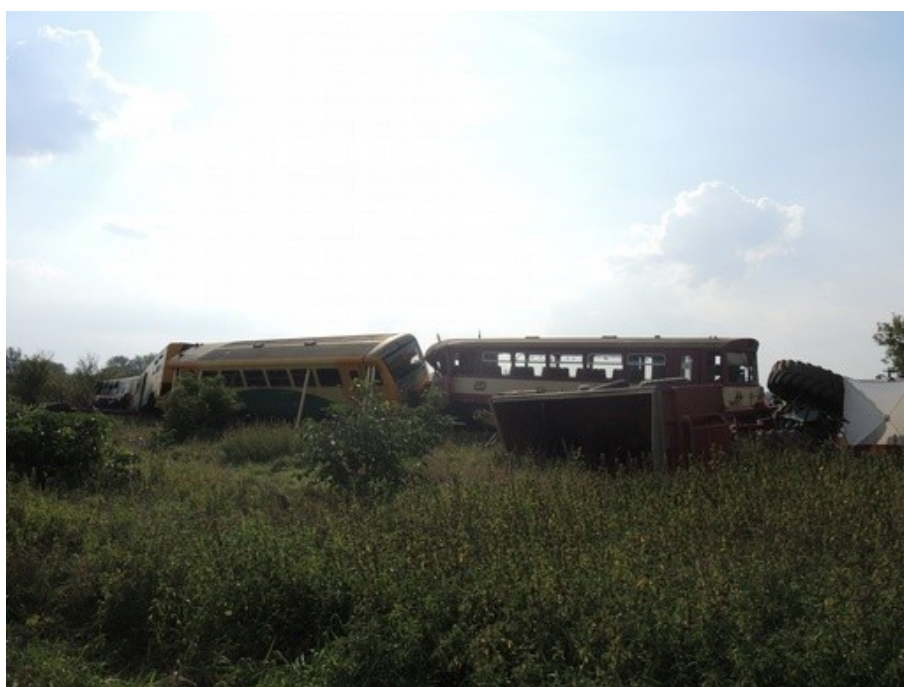
Obr. č. 8: Celkový pohled na místo vzniku MU

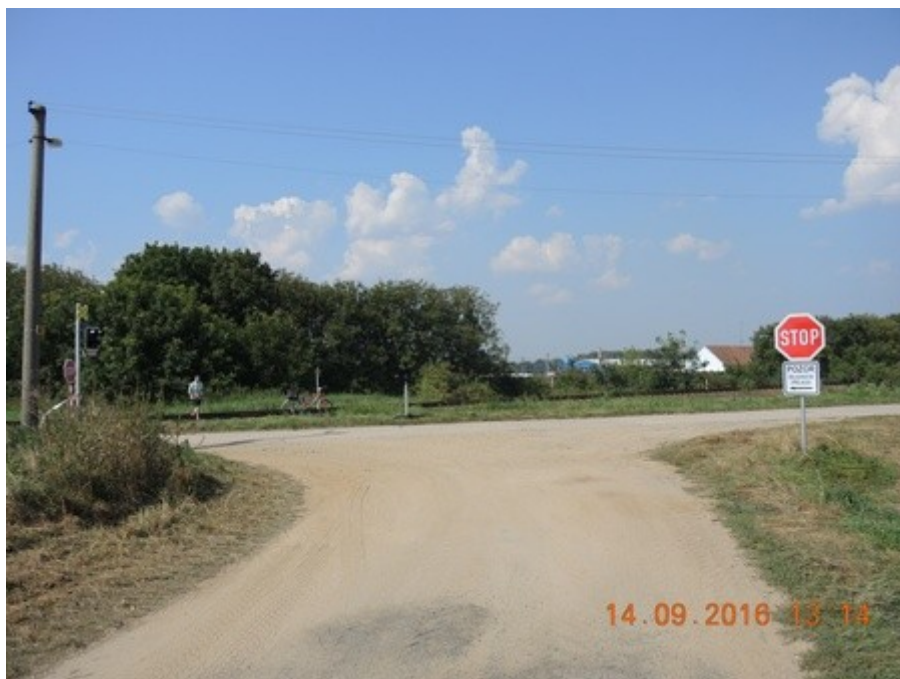
Obr. č. 10: Rozhled na výstražník ve směru z polní cesty v době vzniku MU
Zdroj: Dražní inspekce

- v návaznosti na již vydaná bezpečnostní doporučení, doplnění železničního přejezdu P8139 zabezpečeného v současné době světelným zabezpečovacím zařízením, o závorová břevna, která z hlediska optické zábrany sníží pravděpodobnost vjezdu řidiče na železniční přejezd při jeho nereagování na světelnou signalizaci železničního přejezdu ve výstraze;

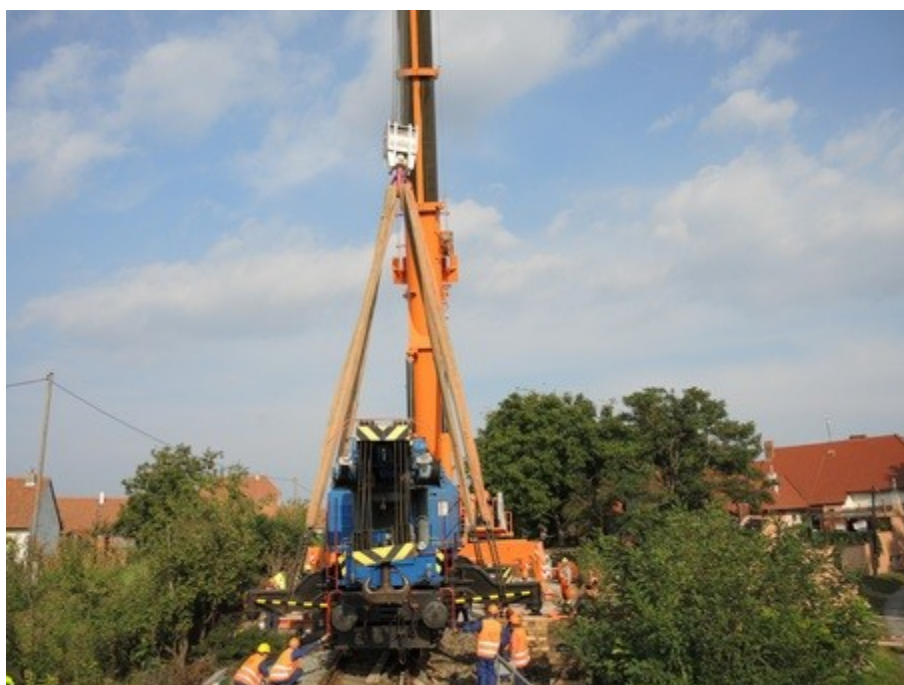
Obr. č. 12: Nakolejování jeřábu
