Závěrečná zpráva o výsledcích šetření mimořádné události

Střetnutí vlaku Sp 1723 s osobním automobilem na železničním přejezdu P7939
mezi železniční stanicí Vlkoš a zastávkou Vracov

Accident and incident investigation report

Collision of the passenger train No. 1723 with a car at the level crossing
No. P7939 between Vlkoš station and Vracov railway stop

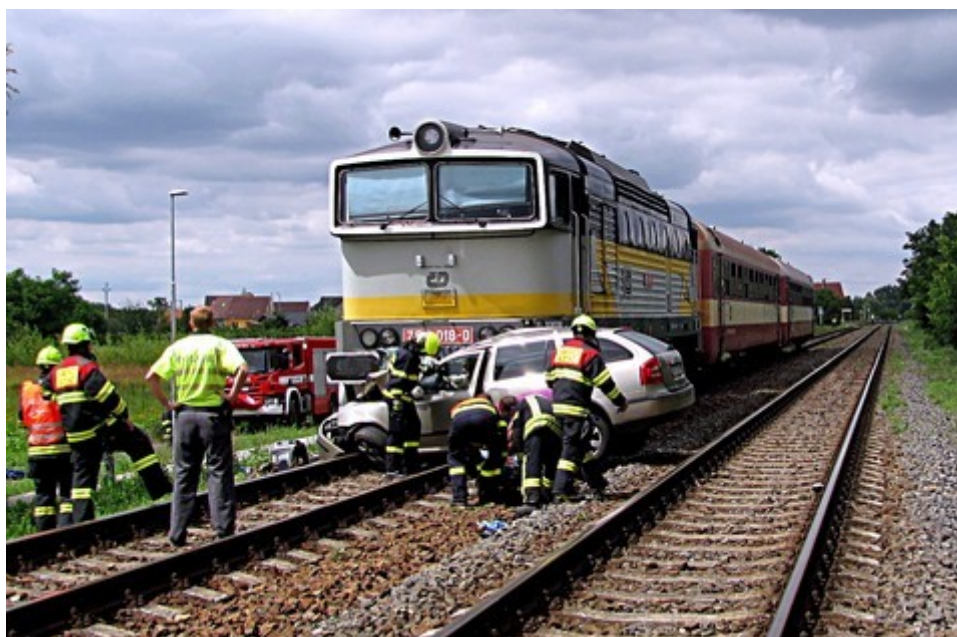
Obr. č. 1: Pohled na čelo vlaku po vzniku MU

- OA se zaklínil pod nárazníky HDV a byl jím tlačěn až do zastavení vlaku v km 73,872, tj. 225 m za místem MU;
- ŽP byl označen z obou stran dopravními značkami A32b „Výstražný kříž pro železniční přejezd vícekolejný“ (v reflexní úpravě);

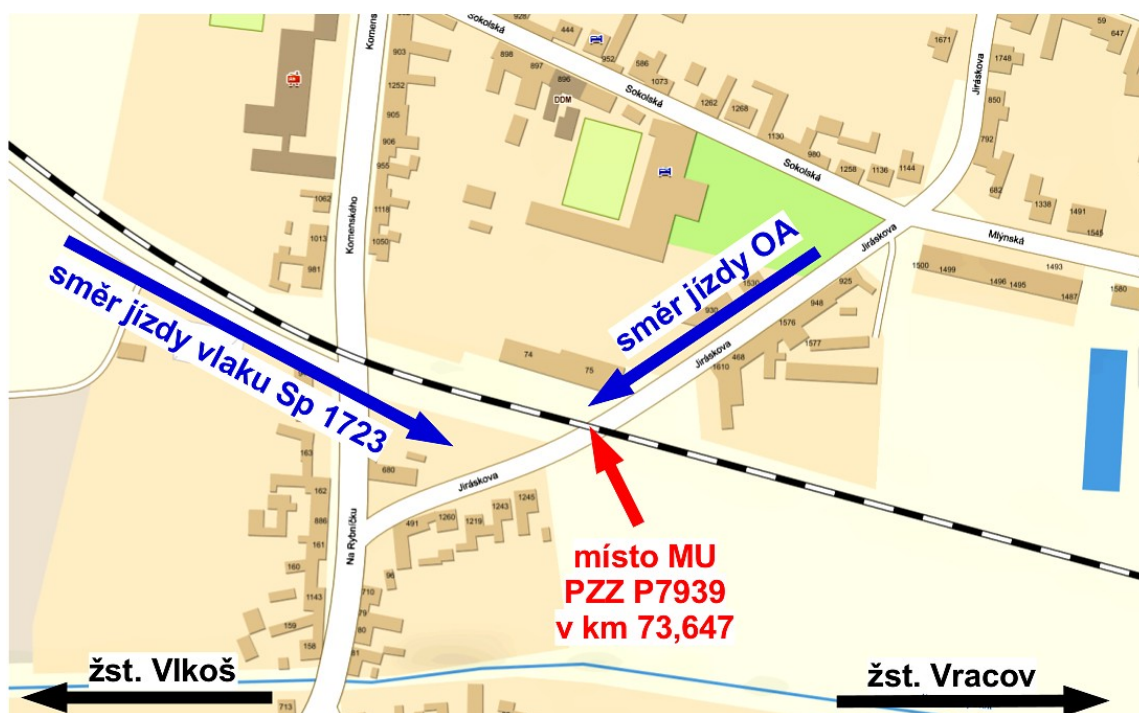
Dne 25. 7. 2017 vjel OA značky Škoda Octavia na ŽP P7939 ve chvíli, kdy PZZ dávalo signál „Výstraha“ a kdy se k němu ve směru od žst. Vikoš blížil vlak Sp 1723. Následovalo střetnutí, při němž vlak narazil do pravé strany OA. Se zachyceným OA pod nárazníky HDV vlak zastavil čelem v km 73,872, tj. 225 m od místa vzniku MU.

Obr. č. 2: Schéma místa vzniku MU

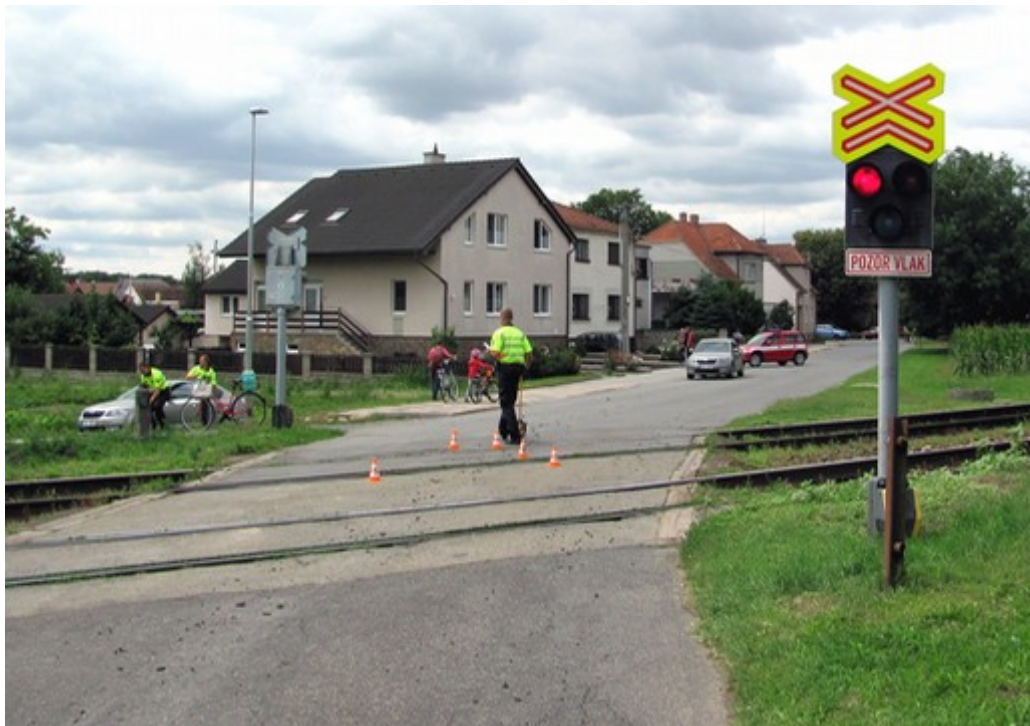
Obr. č. 3: Stav přejezdu ve směru jízdy OA po příjezdu pověřené osoby provozovatele dráhy a dopravce na místo MU

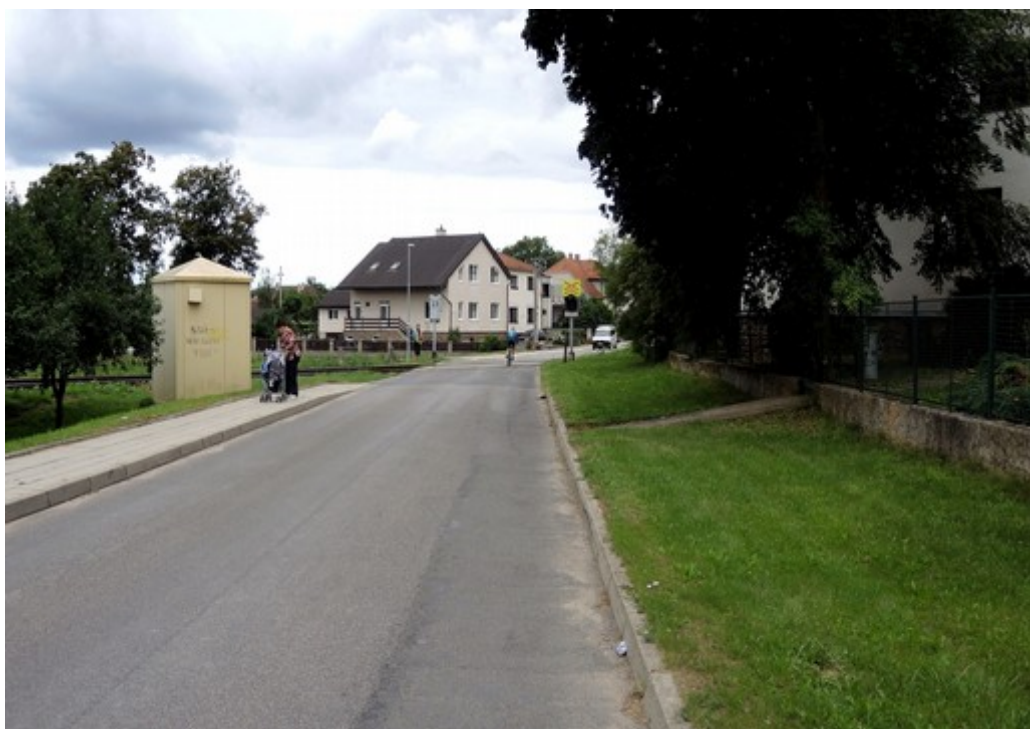
- stanovená délka rozhledu řidiče silničního vozidla na výstražník „Dz“ byla 35 m. Zjištěná hodnota „Dz“ byla z obou stran minimálně 80 m, tj. větší než požadovaných 35 m;

Obr. č. 4: Viditelnost výstražníku ve směru jízdy OA na vzdálenost $D_z = 35$ m

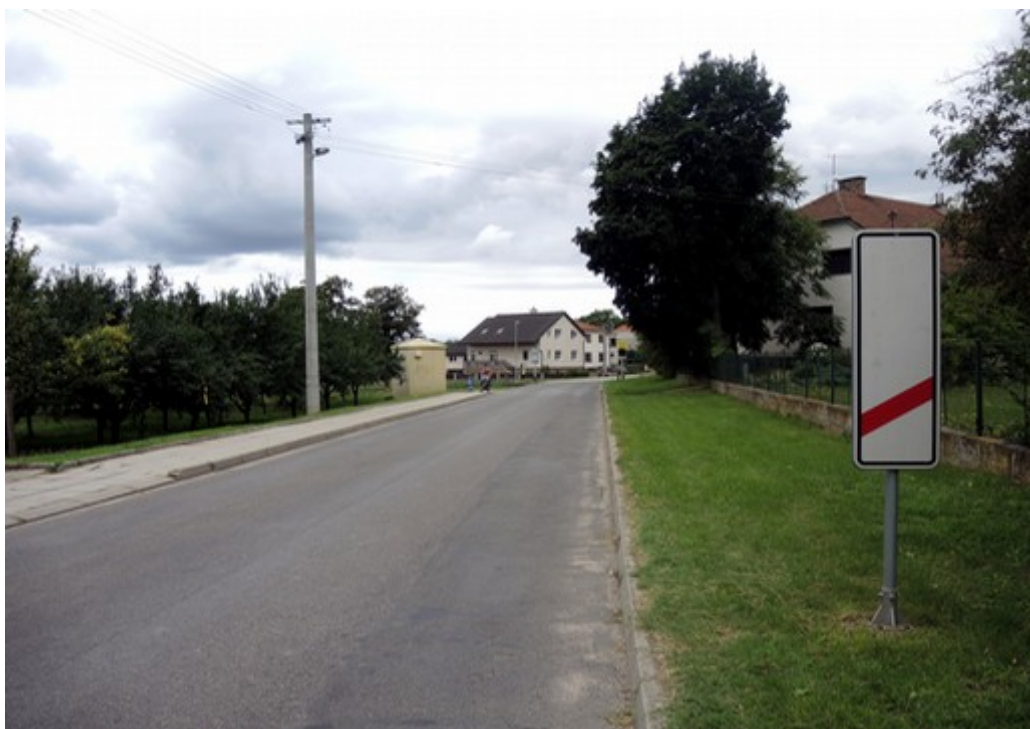
- ve směru jízdy OA od centra obce Vracov směrem k ŽP byly na ulici Jiráskova umístěny po pravé straně místní pozemní komunikace dopravní značky A 31a „Návěstní deska (240 m)“, A 31b „Návěstní deska (160 m)“ a A 31c „Návěstní deska (80 m)“.

Na pozemní komunikaci ve směru jízdy OA byly umístěny před ŽP dopravní značky A 31c „Návěstní deska (80 m)“ a A 31b „Návěstní deska (160 m)“. Dopravní značení na pozemní komunikaci bylo nepoškozené a dobře viditelné. ŽP P7939 byl ve směru jízdy OA označen výstražnou dopravní značkou A32b „Výstražný kříž pro železniční přejezd vícekolejný“ na reflexním žlutozeleném fluorescenčním podkladu, umístěnou vpravo na pozemní komunikaci, pod kterou byl umístěn výstražník PZZ, doplněný tabulkou „Pozor vlak“. Rozhled „Dz“ na výstražník ve směru jízdy OA byl dostatečný (v souladu s čl. 7.3.2.2. ČSN 73 6380). Požadovaná hodnota „Dz“ = 35 m byla dodržena. Od úrovně výstražníku PZZ měl řidič OA nerušený rozhled na dráhu proti směru jízdy vlaku.

Obr. č. 5: Dopravní značka A 31c „Návěštní deska“ ve vzdálenosti 80 m

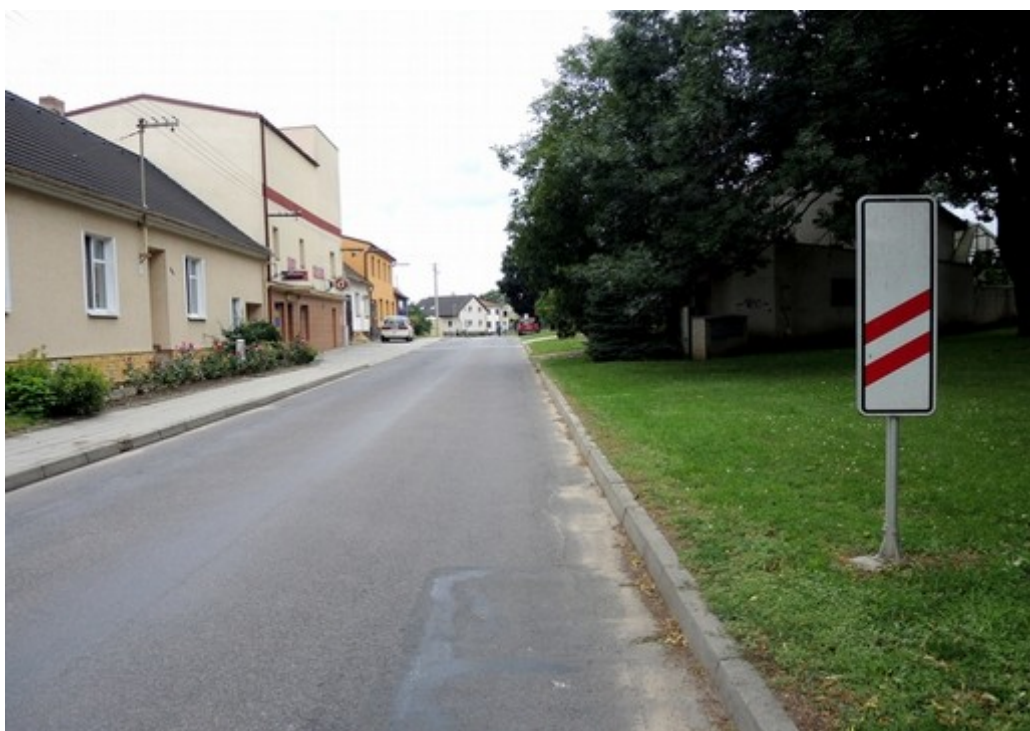
Obr. č. 6: Dopravní značka A 31b „Návěštní deska“ ve vzdálenosti 160 m

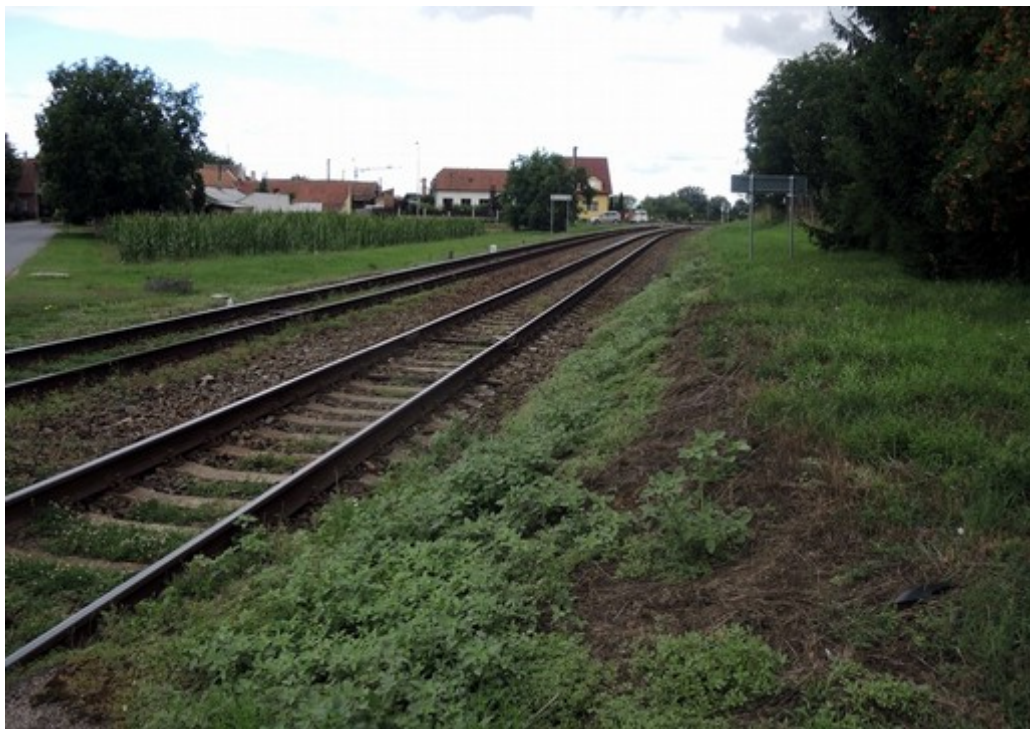
- stanovená délka rozhledu řidiče silničního vozidla „Lp“ pro případ poruchy nebo vypnutí přejezdového zabezpečovacího zařízení (tj. pro rychlost drážního vozidla $10 \text{ km}\cdot\text{h}^{-1}$) při délce přejezdu $D_p = 9,5 \text{ m}$ ze směru jízdy OA směrem k žst. Vlkoš byla 63 m. Zjištěná hodnota „Lp“ byla v uvedeném směru 212 m, tj. větší než požadovaných 63 m. Ve výhledu řidiče OA směrem k přijíždějícímu vlaku se nenacházela žádná překážka;

Obr. č. 7: Viditelnost Lp od výstražníku ve směru jízdy OA směrem k čelu vlaku Sp 1723

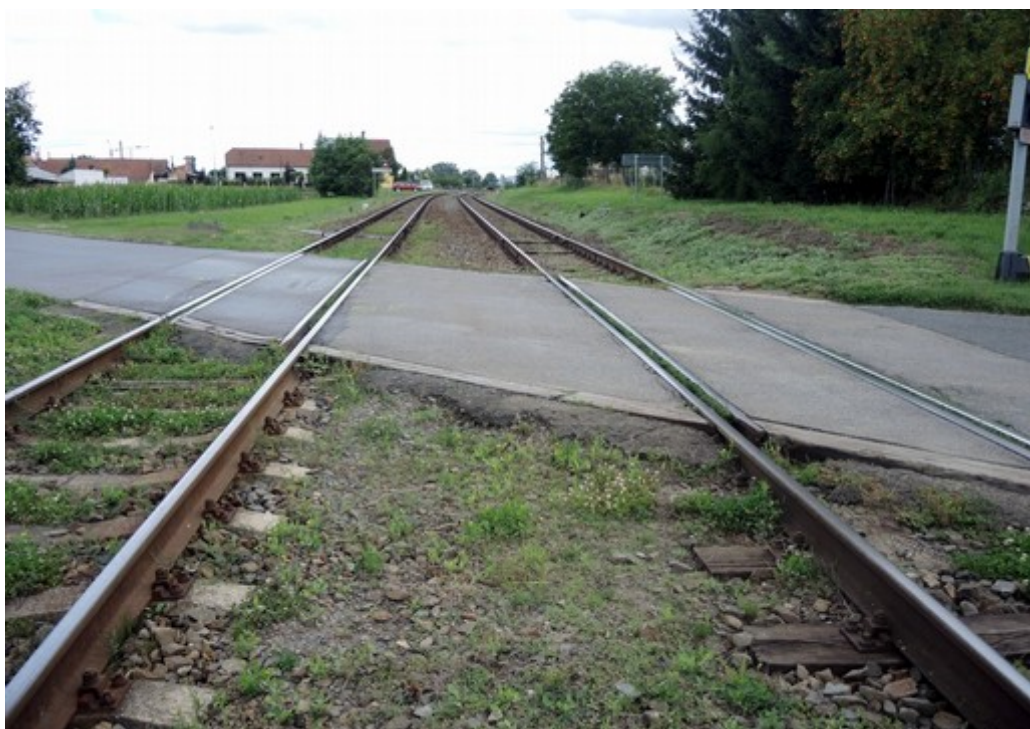
- přejezdová vozovka byla tvořena konstrukcí vytvořenou ze dvou kolejnic uložených na zdvojených podkladnicích, výplň konstrukce byla provedena z asfaltového betonu. Druh vozovky byl s živičným povrchem – asfaltem. Celkový stav povrchu železničního přejezdu byl dobrý, bez výmolů a výtluků;

Obr. č. 8: Přejezdová vozovka
