Drážní inspekce
The Rail Safety Inspection Office

Zpráva o výsledcích šetření příčin a okolností vzniku mimořádné události

Vykolejení vlaku Os 15066 na výhybce č. 1 se samovratným
přestavníkem, na dráze železniční, regionální, za vjezdu do dopravní
Vysoké Mýto

Derailment of regional passenger train No. 15066 at Vysoké Mýto station

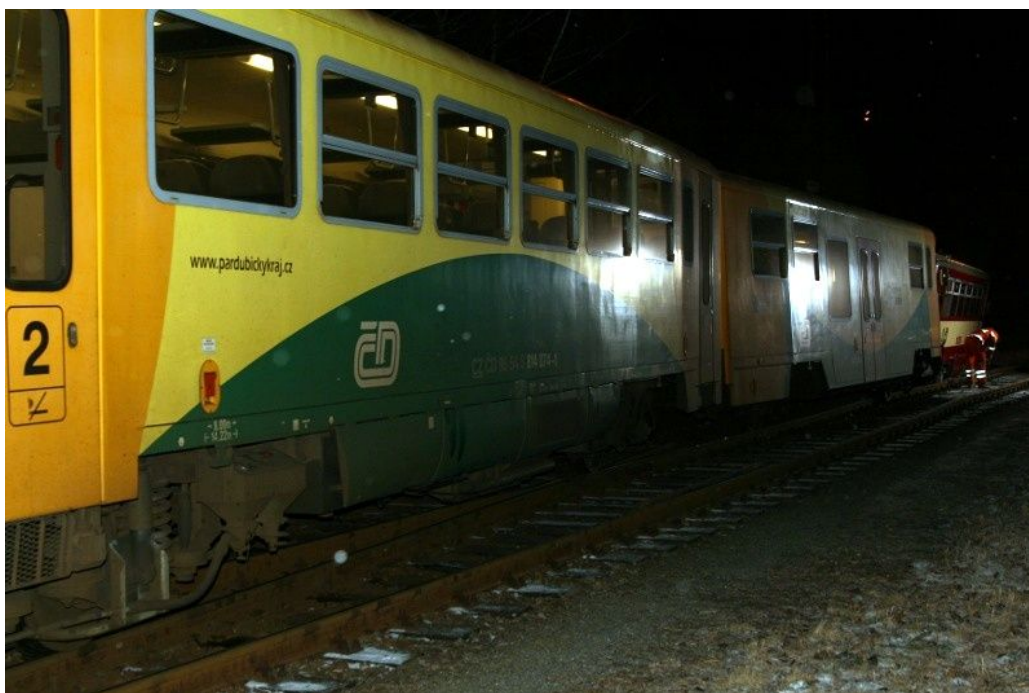
Obr. č. 1: Pohled na vykolejená DV (zprava ve směru jízdy vlaku) Zdroj: DI

HDV (810.245-1) vlaku Os 15066 bylo vykolejeno oběma dvojkolími vpravo ve směru jízdy vlaku mezi 1. a 3. SK. Pravá kola se zaryla do šterkového lože, levá kola HDV byla nad prostorem výhybky č. 4, přední mezi jazykem a opornicí výhybky č. 4, zadní mezi kolejnicovými pásy. Vlivem vykolejení HDV došlo k narušení směru koleje č. 1. ŘV (914.074-0) byl prvním dvojkolím ve směru jízdy vlaku vykolejen pravým kolem mezi kolejnicovými pásy 1. SK, kolo se nacházelo těsně u levého kolejnicového pásu. Druhé dvojkolí, pravé kolo ŘV bylo vykolejeno vlevo od levého kolejnicového pásu 1. SK, levé kolo bylo mezi kolejnicovými pásy kolejové spojky výhybek č. 1 a 4. HDV (814.074-1) stálo nevykolejené v zamýšleném směru jízdy na 3. SK, z části v prostoru výhybky č. 1, a dále na kolejové spojce výhybek č. 1 a 4.

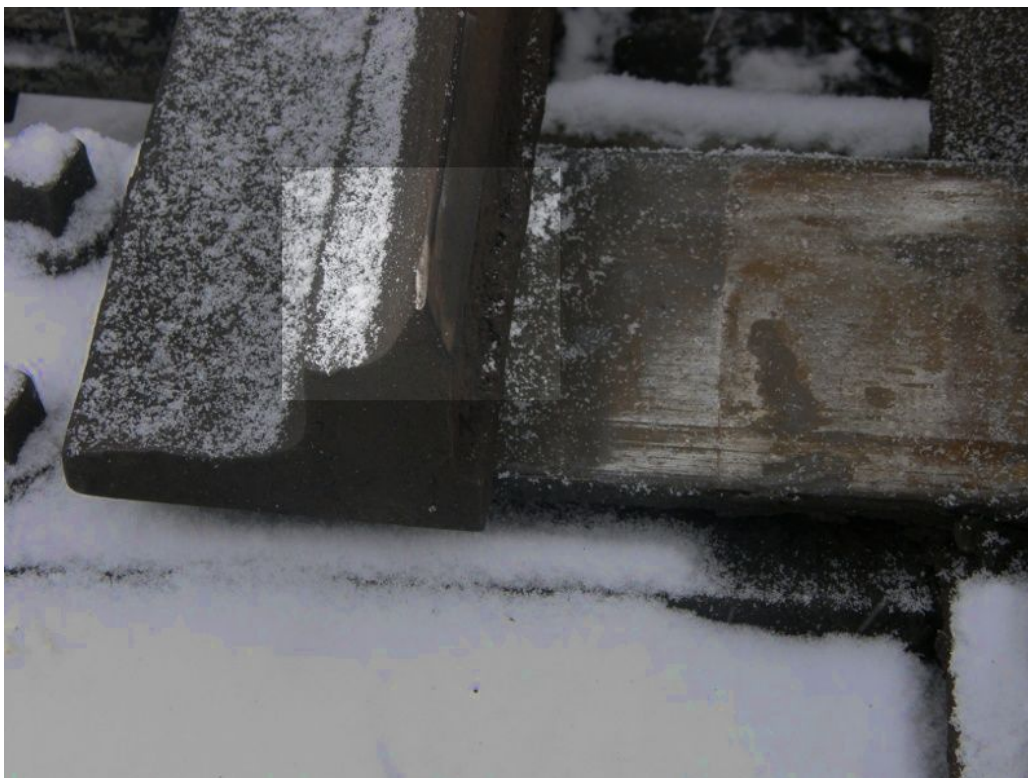
Obr. č. 3: Naražený hrot jazyka výhybky a nenamazaná kluzná stolička
Zdroj: SŽDC

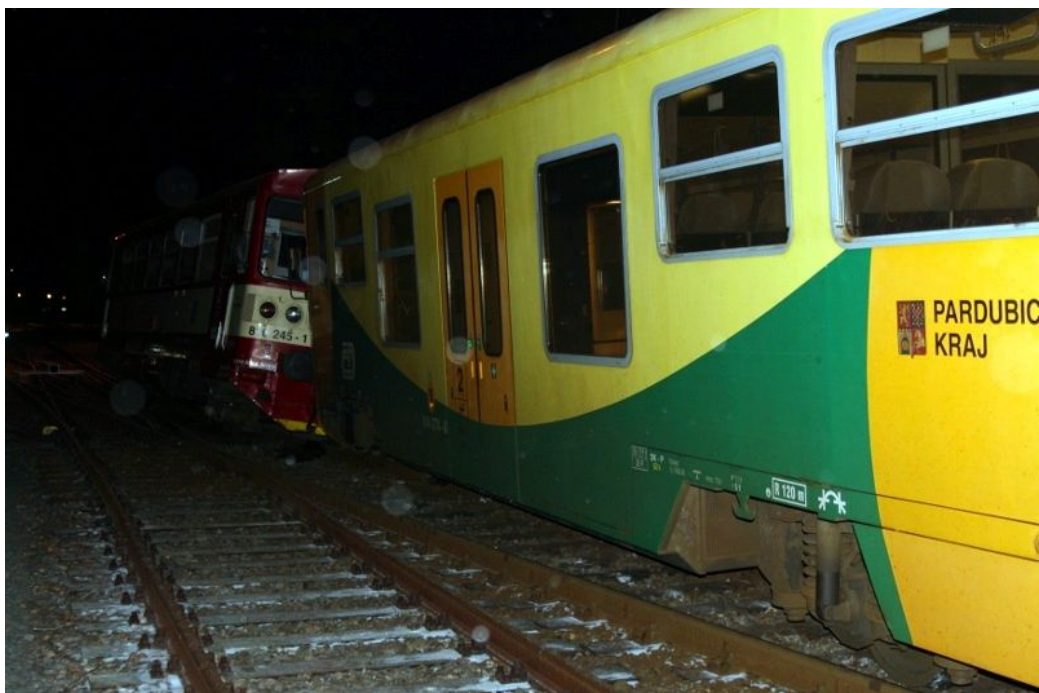
Obr. č. 4: Pohled na vykolejená DV (zleva ve směru jízdy vlaku) Zdroj: DI

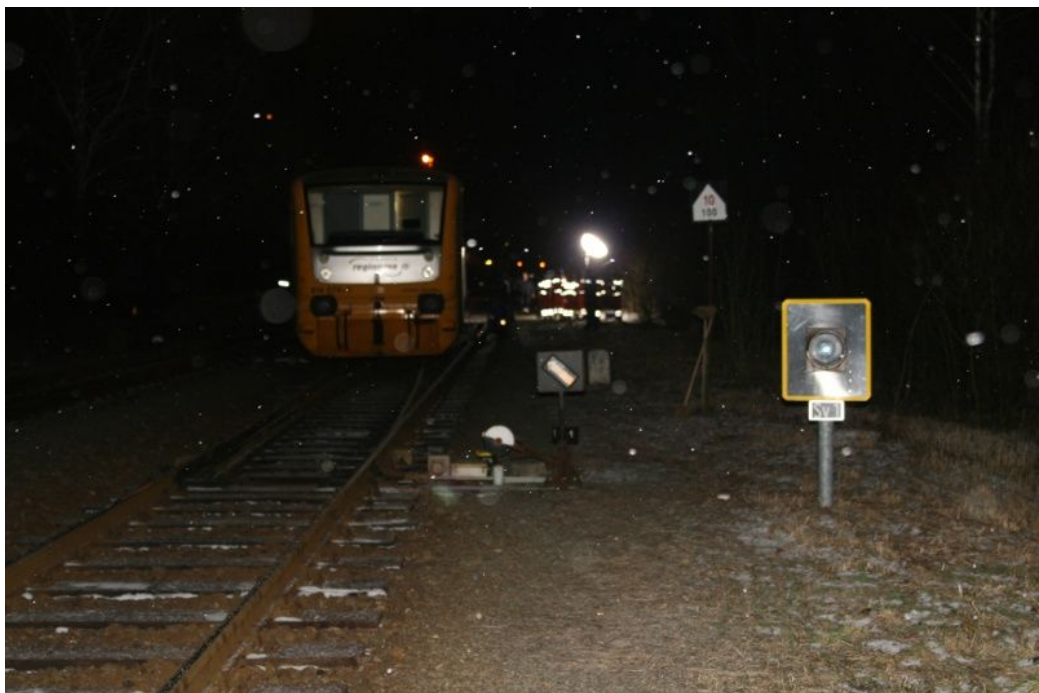
Výhybka č. 1 se samovratným přestavítkem byla po vzniku MU přestavena v přednostní poloze na 3. SK, bílé zábleskové světlo návěstidla Sv1 bylo v činnosti a indikovalo její správné přestavení. Hrot pravého jazyka výhybky č. 1 byl čerstvě naražen, na vnitřní straně levého jazyka byla viditelná stopa po jízdě kola DV, první zřetelná stopa po vykolejení se nacházela 6 metrů od hrotu jazyka výhybky na levé ohnuté opornici a jazykové opěrci, dále byly znatelné stopy na vnitřní straně levého jazyka výhybky č. 1 a ve vzdálenosti 7 metrů na pravé přímé opornici byla jasně zřetelná stopa po naražení okolkem pravého kola HDV. Dále stopy pokračovaly až k místu vykolejení HDV. Stopy po vykolejení svědčí o tzv. „vidlicové jízdě“ DV. Výhybka vyhověla západkové zkoušce na hodnotu 6 mm, nedošlo při ní k uzavření hákového závěru a bílé zábleskové světlo se nerozsvítilo.

Obr. č. 5: Pohled na výhybku č. 1 a návěstidlo Sv1

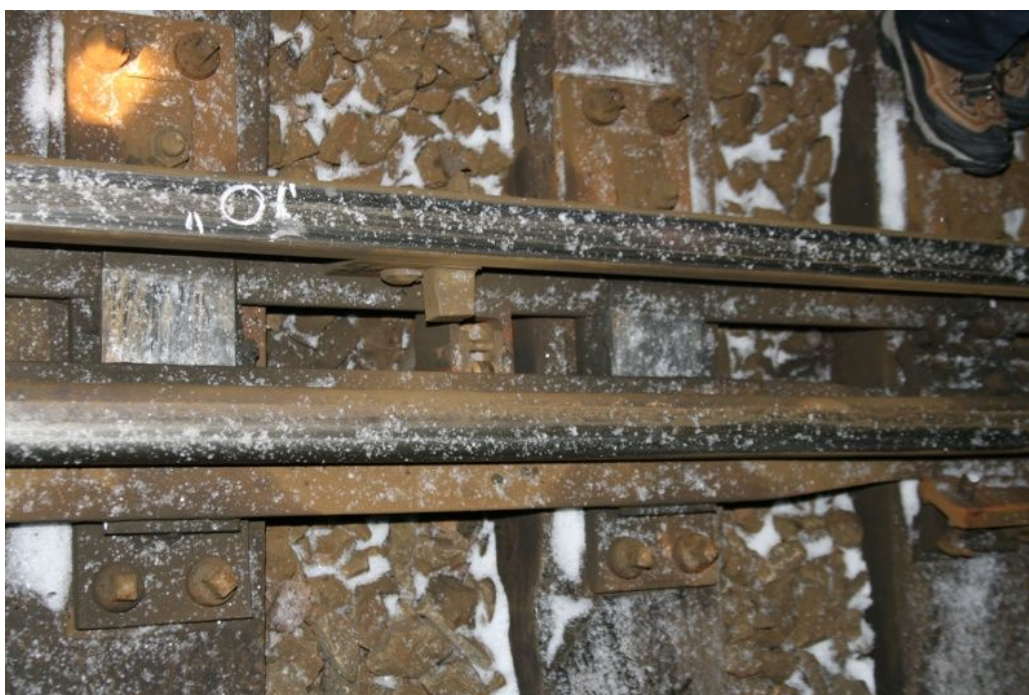
Obr. č. 6: Bod „0“ a stav kluzných stoliček

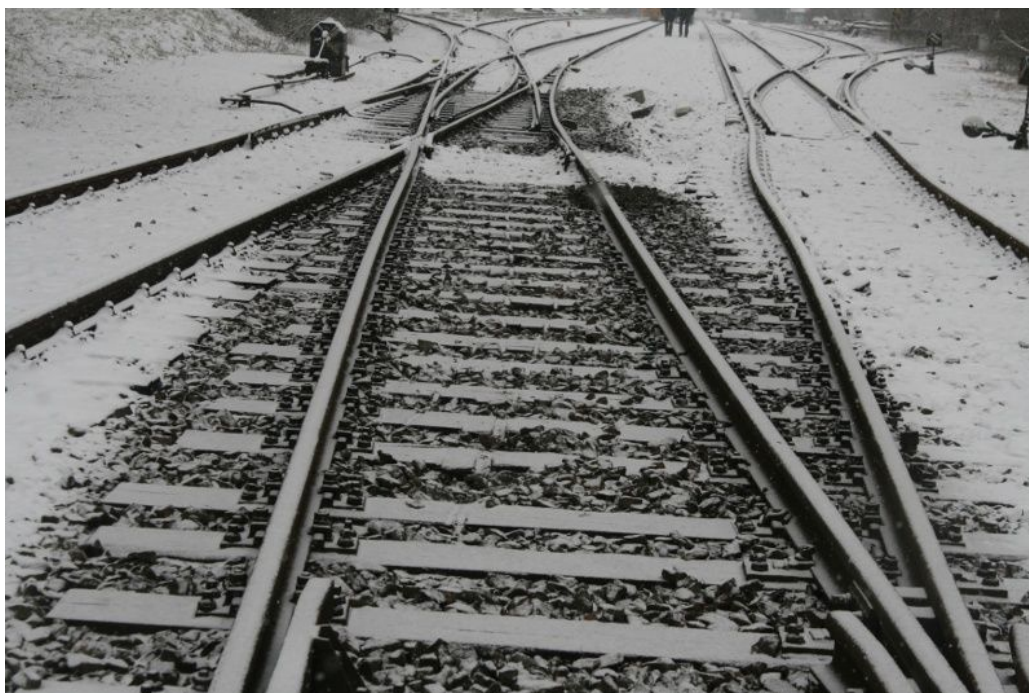
Vlivem vykolejení došlo na levém kolejnicovém pásu 1. SK, mezi výhybkami č. 1 a 3, a na pravém kolejnicovém pásu kolejové spojky výhybek č. 1 a 4 k lomům kolejnic.

Obr. č. 7: Stopy vykolejení a vybočení koleje ve směru jízdy vlaku po odstranění vykolejených DV
