## **Závěrečná zpráva o výsledcích šetření mimořádné události**

Nedovolená jízda vlaku Služ 52519 za návěstidlo Sc201 s návěstí zakazující jízdu a vjetí do postavené vlakové cesty pro vlak Os 6526 v železniční stanici Žatec, obvod západ

### **Accident and incident investigation report**

Unauthorized movement (SPAD) of the service train No. 52519 behind the main signal device Sc201 with signal „Stop” and entry to the train route for the regional passenger train No. 6526 at Žatec station, section západ

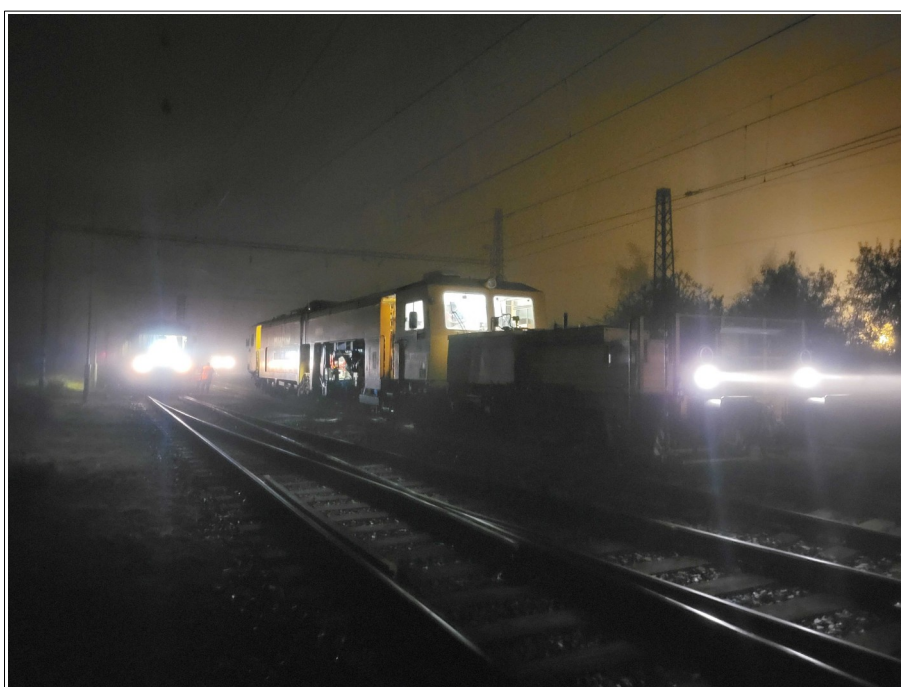
- držitelem SHV ASP 08-275 byl STRABAG;
- vlak Služ 52519 stál na SK č. 201 a v místě konečného postavení po MU předním čelem v km 202,816, tj. 51 m za úrovní cestového návěstidla Sc201 a 10 m za námezíkem výhybky č. 205;

- vlak byl sestaven z motorové jednotky ve složení D-RJ 95 80 0 928 304-4 (dále také ŘV 928.304-4) a D-RJ 95 80 0 628 304-7 (dále také HDV 628.304-7);
- držitelem DV byl RJ ÚK;
- vlak Os 6526 stál na SK č. 203 a v místě konečného postavení po MU předním čelem v km 202,785, tj. 94 m za úrovní cestového návěstidla Sc203 a ve vzdálenosti 31 m od čela vlaku Služ 52519 a 21 m před námezníkem mezi kolejemi SK č. 201 a 203 (viz obr. č. 2 a 3);

Obr. č. 2: Vzdálenost čel obou vlaků po jejich zastavení

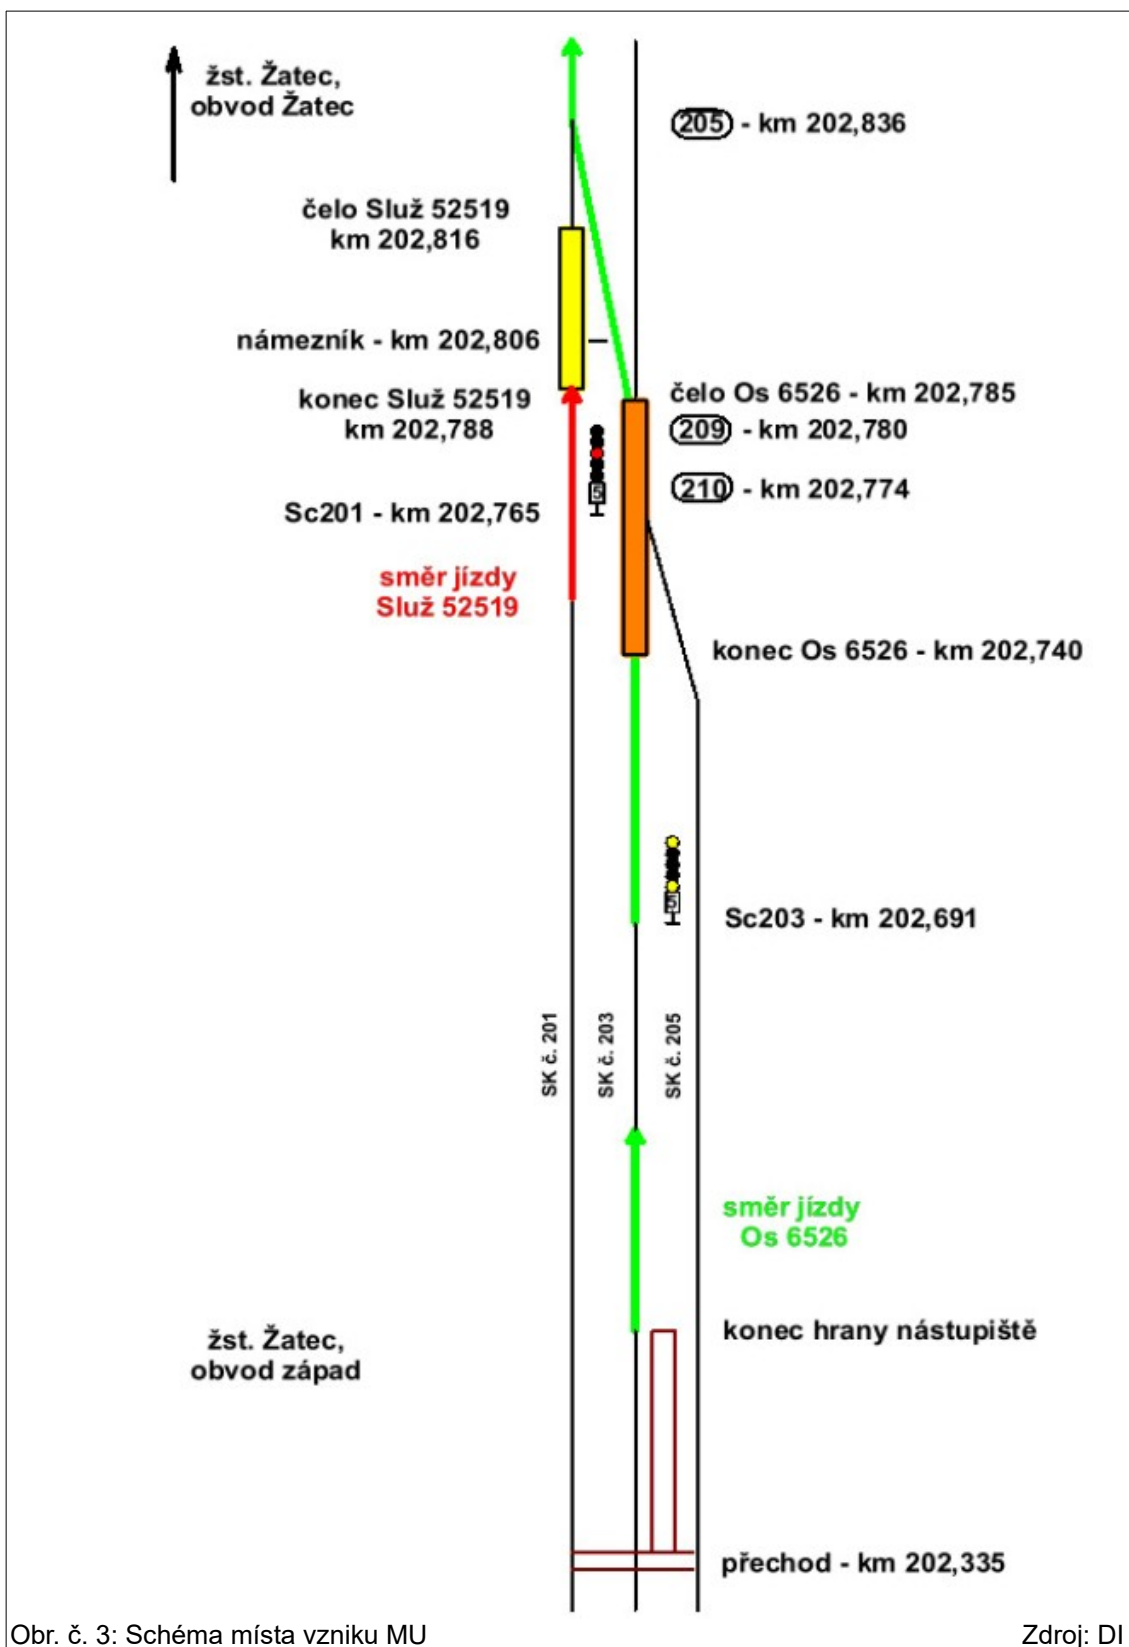
Obr. č. 3: Schéma místa vzniku MU

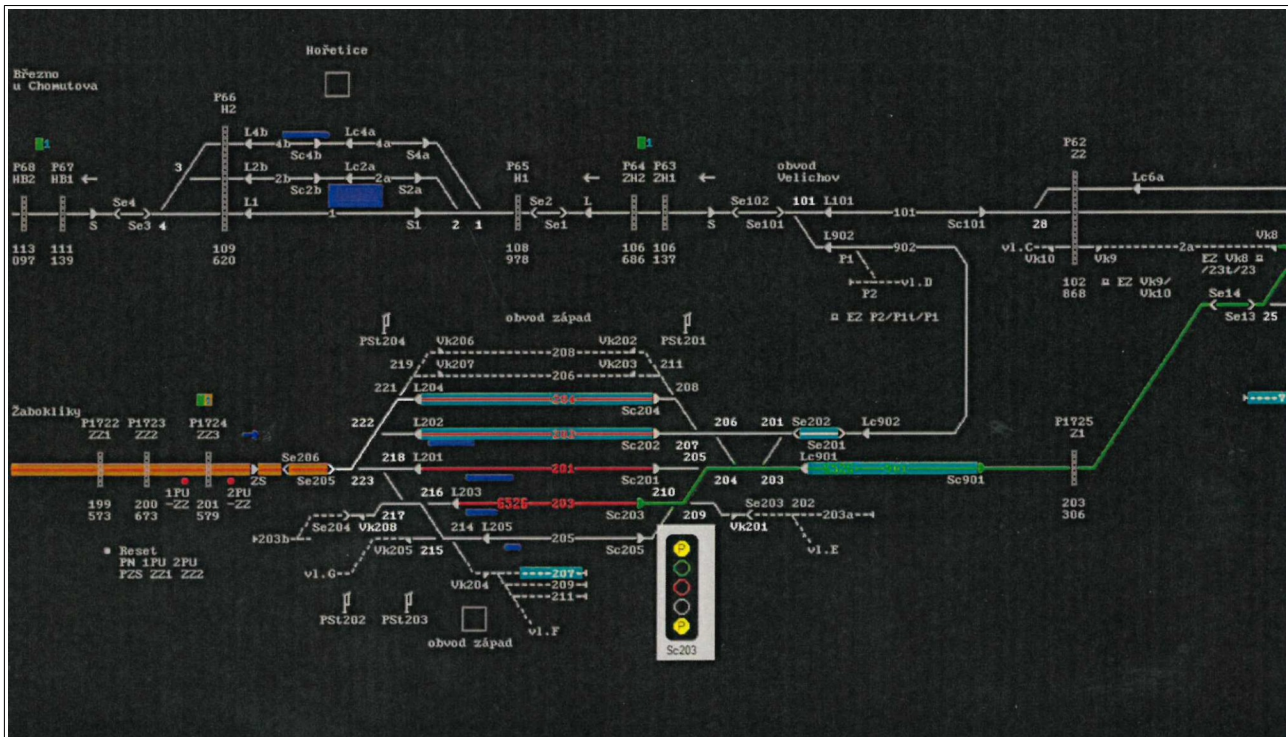
Obr. č. 4: Postavená vlaková cesta pro vlak Os 6526, cestové návěstidlo Sc203 žst. Žatec s návěstí „Rychlost 40 km/h a očekávejte rychlost 40 km/h“ Zdroj: SŽ

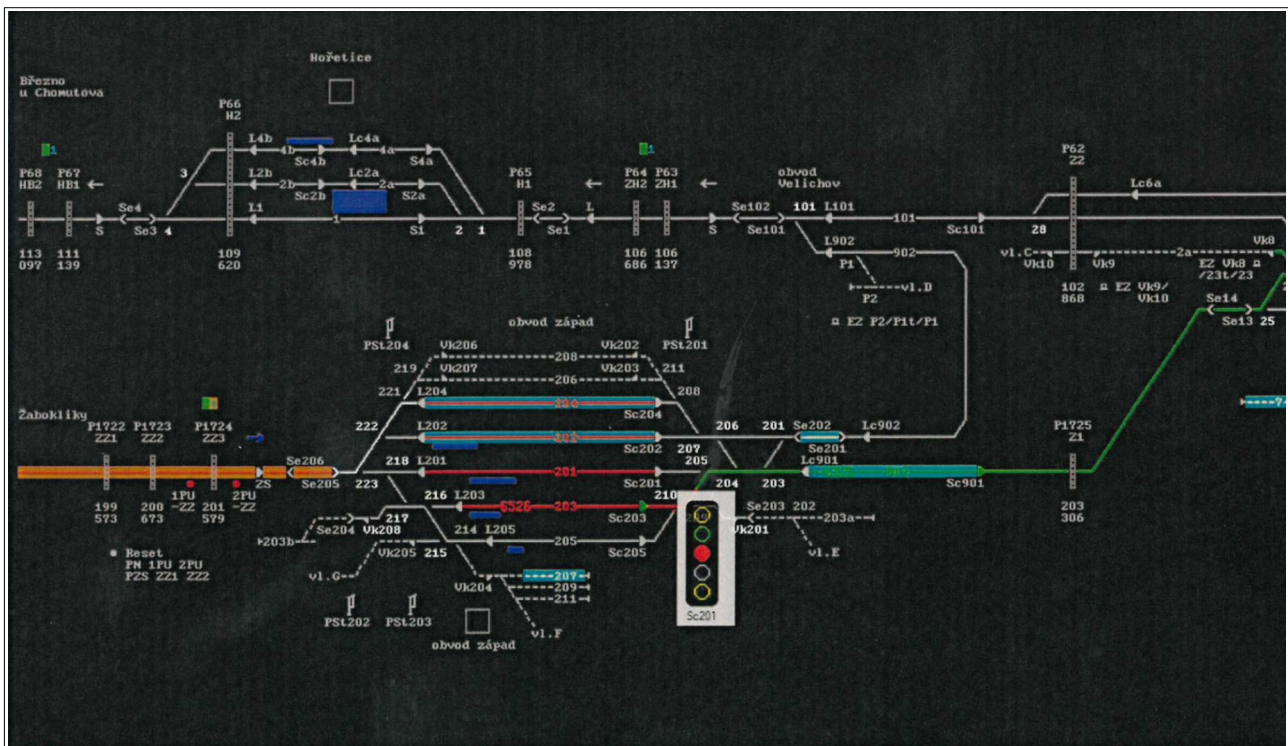
- na cestovém návěstidle Sc201, umístěném vpravo přímo vedle SK č. 201 (ve směru jízdy vlaku Služ 52519) a platném pouze pro tuto SK, svítila návěst „Stůj“ (červené světlo);

Ověřením viditelnosti cestového návěstidla Sc201 žst. Žatec a jeho návěstí nebyla zjištěna závada. Podle § 7 odst. 1 vyhlášky č. 173/1995 Sb. je požadovaná viditelnost návěstí hlavních návěstidel a předvěstí ze stojícího vedoucího DV nejméně na vzdálenost 100 m. Návěstí cestového návěstidla Sc201 byly v době ohledání provedeném bezprostředně po vzniku MU, tj. v době snížené viditelnosti z důvodu mlhy, viditelné na vzdálenost větší než 250 m.

Obr. č. 5: Cestové návěstidlo Sc 201 žst. Žatec s návěstí „Stůj“ Zdroj: SŽ
