## **Závěrečná zpráva o výsledcích šetření mimořádné události**

Srážka vlaku Os 5315 se spadlými stromy a jeho následné vykolejení  
mezi železničními stanicemi Žďárec u Skutče a Hlinsko v Čechách

### **Accident and incident investigation report**

Collision of the regional passenger train No. 5315 with an obstacle – the fallen trees  
and its consequent derailment between Žďárec u Skutče and Hlinsko  
v Čechách stations

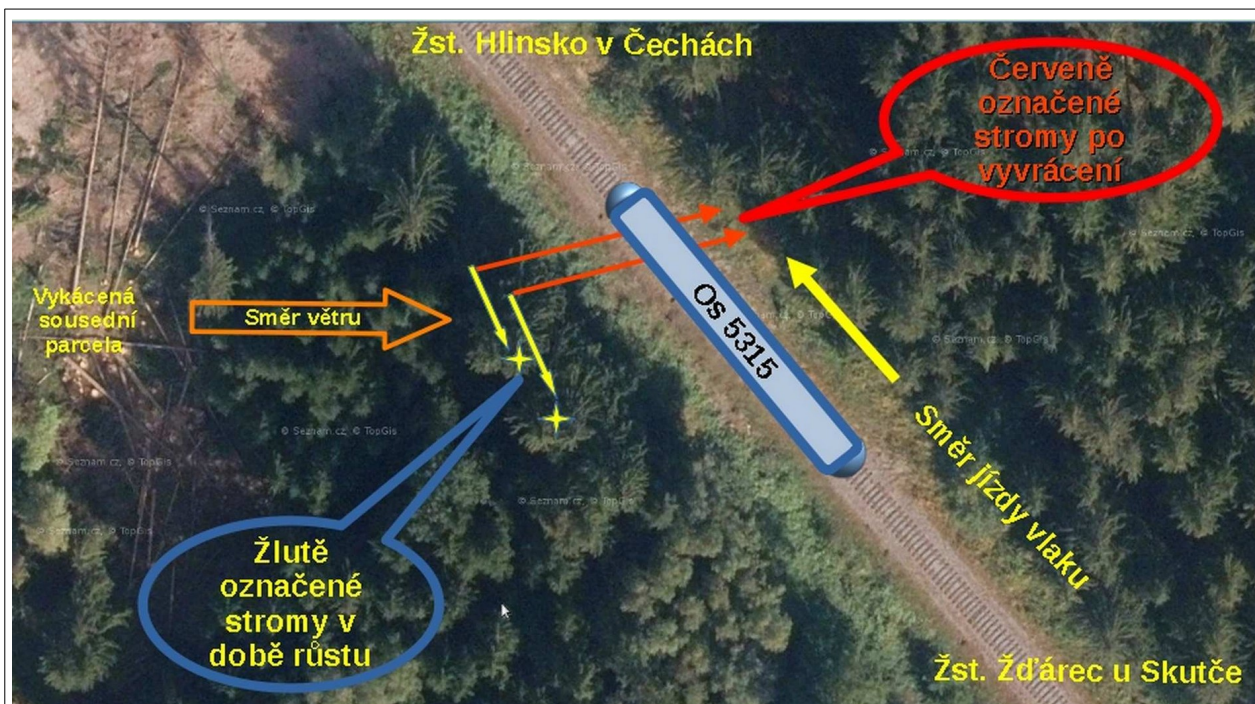
Obr. č. 1: Schéma místa vzniku MU

Místo MU se nacházelo mezi zastávkami Vojtěchov a Holetín, traťová kolej, km 44,330. Trať byla v mezistaničním úseku jednokolejná bez trakčního vedení.

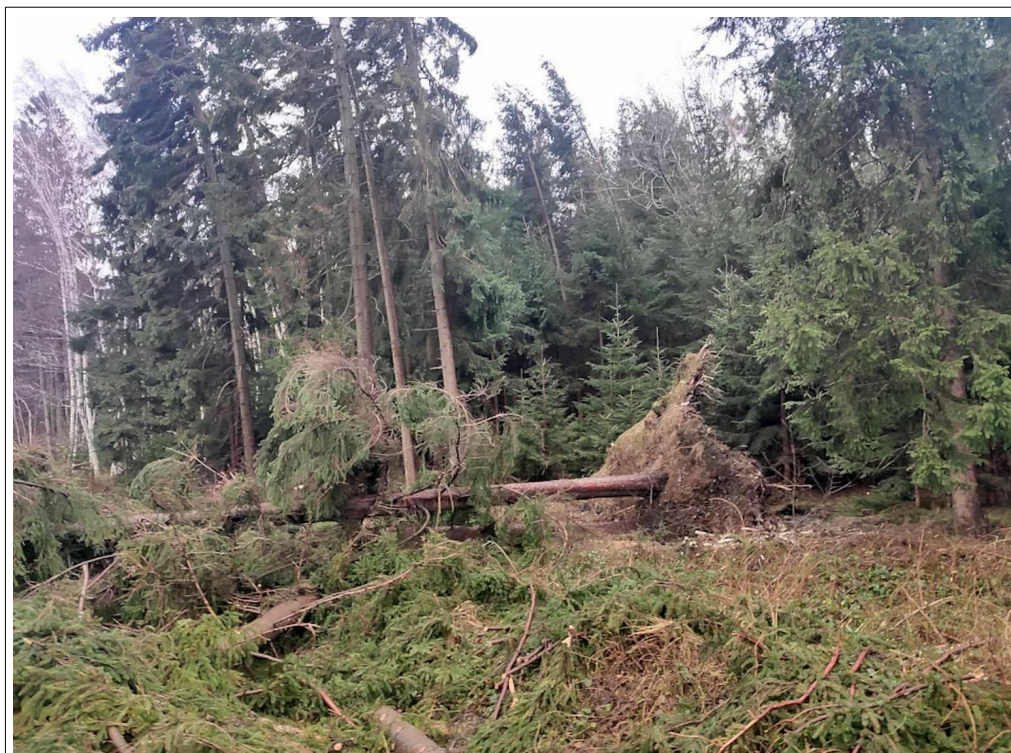
- od 7:00 h do 8:00 h dne 17. 2. 2022, tedy v časovém rozpětí, kdy došlo k MU, byl zaznamenán náraz větru 26 m/s. Od hodnoty 24,5 m/s se jedná o „silnou vichřici“ (vyvrací stromy). Po vzniku MU byly zaznamenány nárazy větru, poslední ve 13:00 h, o rychlosti 34 m/s. Taková rychlost je již definována jako „orkán“, který má devastující účinky i na těžké objekty, kterými pohybuje, a ničí stavby. Směr foukání dlouhodobého větru od 16. 2. 2022 a směr nárazů větru v době vzniku MU byl ze směru parcely, která byla úplně bez vzrostlých stromů, a otevřel se tak přírodní „koridor“ směrem ke stromům na parcele, kde rostly i následně vyvrácené stromy (viz Obr. č. 2).

Obr. č. 2: Pohled na vyvrácené stromy, do nichž narazil vlak, a ohýbající se lesní porost ve větru v době ohledání místa MU.

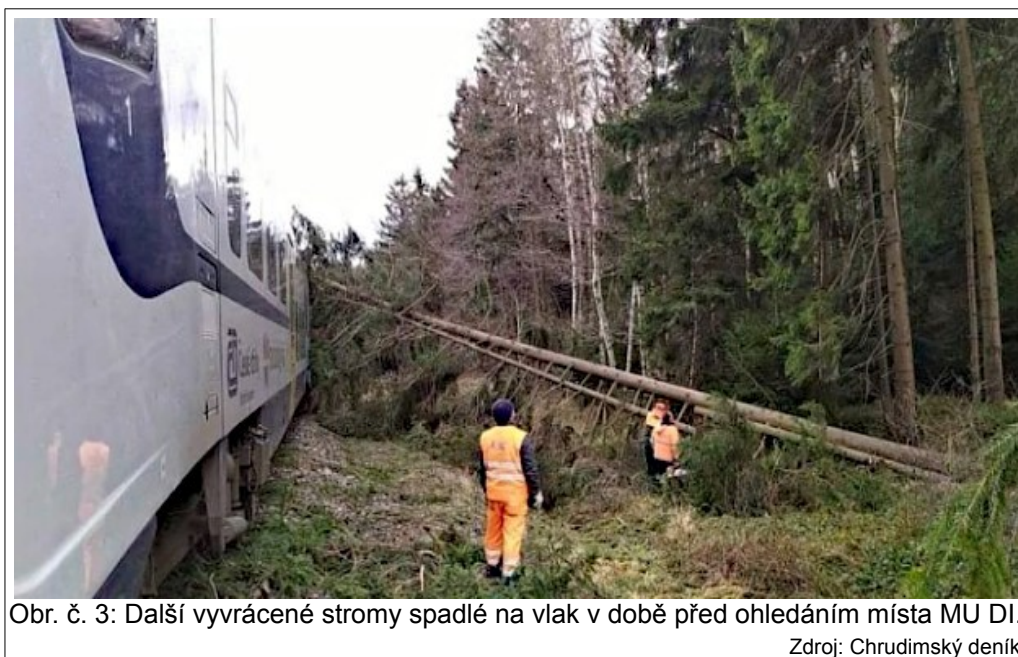
- původní výška jednoho ze smrků byla 28,9 m, druhý byl obdobně vysoký (viz kapitola 2.8 této ZZ);
- první stopy jízdy vlaku po koncích větví porostlých zeleným jehličím z korun spadlých stromů byly v km 44,335;
- místo středu plochy po vyvrácení kořenového balu rostoucích stromů se nacházelo v km 44,318 (měřeno kolmo k ose koleje v době ohledání místa MU pouze dostupnými běžnými měřicími prostředky). Přesné geodetické zaměření místa původního růstu stromů bylo vyžádáno, viz kapitola 3.1.8 této ZZ);
- při ohledání bylo místo původního růstu stromů zaplaveno vodou;
- před příjezdem DI na místo MU došlo k dalšímu pádu dvou stromů na stojící vlak. Ty byly před začátkem ohledání místa MU DI z vlaku odstraněny po rozhodnutí velitele zásahu (viz Obr. č. 4).

Obr. č. 3: Další vyvrácené stromy spadlé na vlak v době před ohledáním místa MU DI.

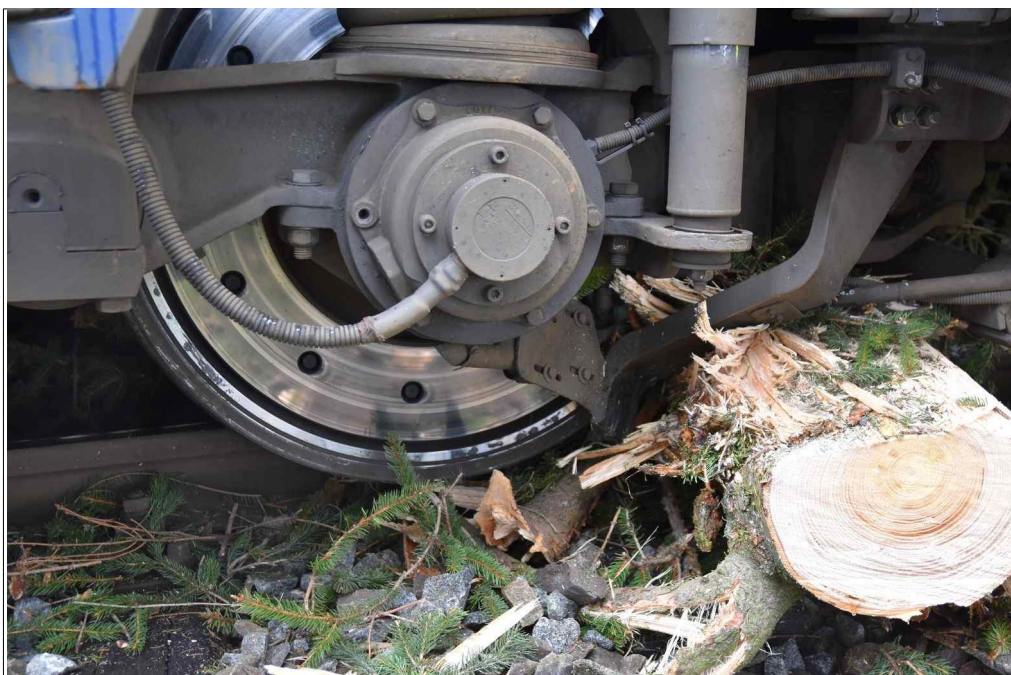
- po srážce došlo k vykolejení první nápravy prvního podvozku vpravo ve směru jízdy;
- HDV bylo poškozeno, byl zjištěn a odborně způsobilou osobou dopravce potvrzen deformovaný kryt pluhu, poškozené snímače vlakového zabezpečovače, poškozené držáky krytu pluhu, poškozená smetadla a pískovací zařízení na obou stranách předního čela HDV a jeho střecha;

Obr. č. 4: Pohled na vykolejenou první nápravu prvního podvozku ve směru jízdy vlaku.  
Zdroj: DI

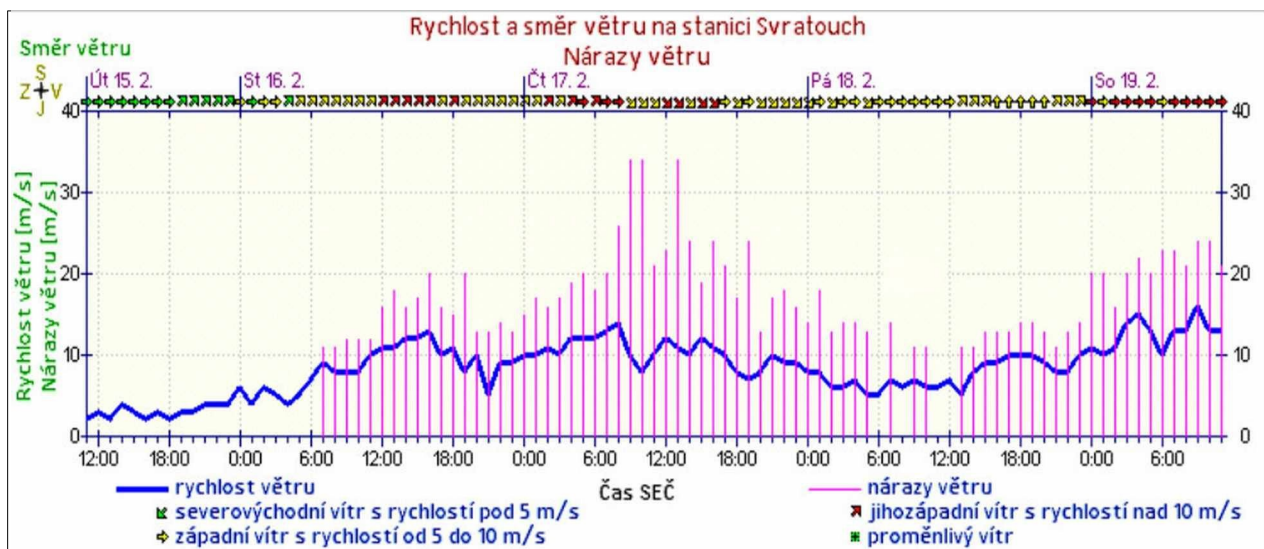
Souběh meteorologických jevů spočívající v kombinaci deště a tání sněhu ve dnech předcházejících dni vzniku MU a extrémního počasí panujícího v době vzniku MU (vítr s nárazy odpovídajícími silné vichřici) nepochybně ovlivnil, kdy a jakým směrem předmětné stromy spadly, a byl tedy součástí bezprostřední příčiny vzniku MU.

Obr. č. 5: Údaje ČHMÚ o rychlosti a směru větru v době vzniku MU.
