Závěrečná zpráva o výsledcích šetření mimořádné události

Střetnutí vlaku Ex 1007 s uvázlým nákladním automobilem na železničním přejezdu P6519, mezi železničními stanicemi Rudoltice v Čechách a Krasíkov

Accident and incident investigation report

Collision of a long distance passenger train No. 1007 with an obstacle – a lorry at the level crossing No. P6519 equipped with barriers between Rudoltice v Čechách and Krasíkov stations

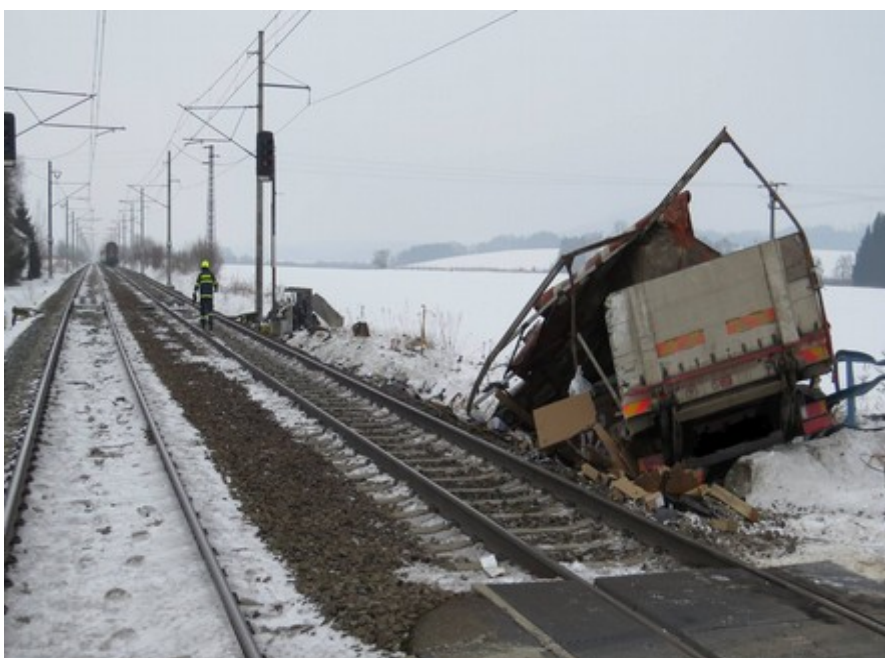
Obr. č. 1: Pohled na místo MU

- rám s motorem a valníkem NA IVECO byly odhozeny do pravého příkopu vedle 1. traťové koleje;
- je patrný navátý a uježděný sníh na pozemní komunikaci i v prostoru přejezdu mezi závorami;

- prostor ŽP byl v době vzniku MU monitorován funkčním kamerovým systémem;
- k vykolejení DV nedošlo;
- ve vzdálenosti 1,5 metru před pravým výstražníkem na pozemní komunikaci byla zřetelná stopa po prokluzu zadních kol NA;

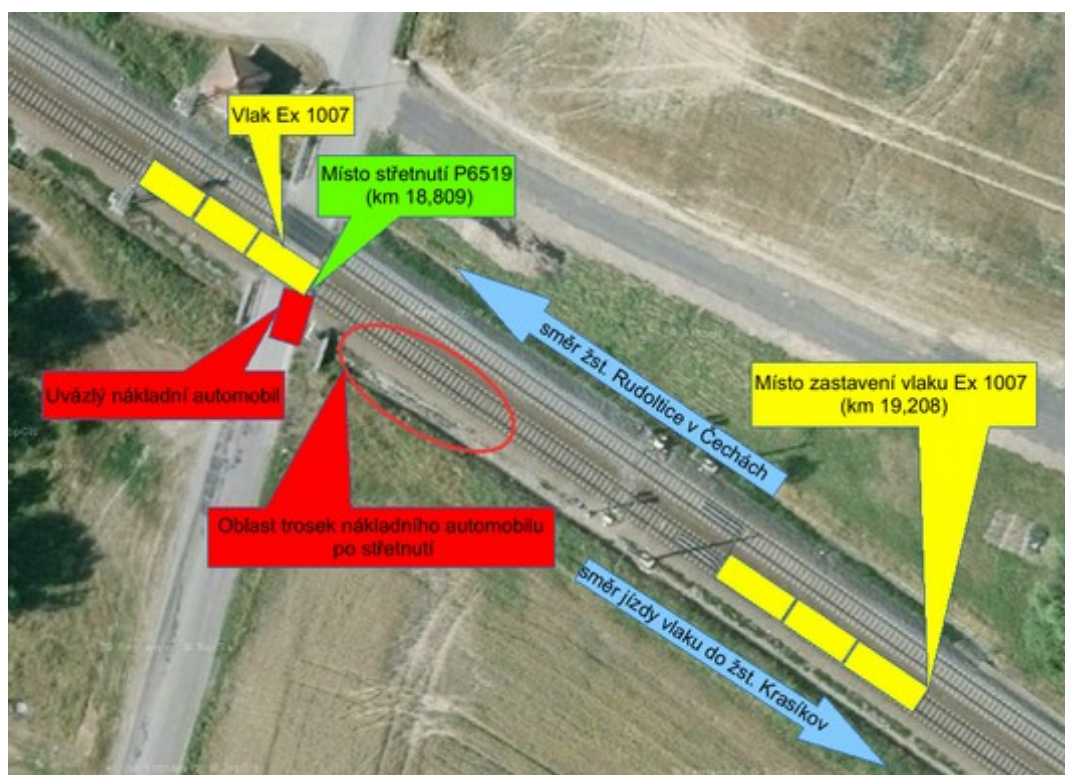
Obr. č. 2: Schéma místa vzniku MU

projíždějícím vlakem Nex 43205 vjel na přejezdovou komunikaci. Při vyhýbání se protijedoucímu NA, který jel od obce Žichlínek, vjel pravým předním kolem na zasněženou krajnici a následně již nenajel na přejezdovou vozovku tvořenou pryžovými díly. Vedle krajního pryžového dílu v prostoru štěrkového lože před první kolejnicí došlo k uváznutí pravého kola přední nápravy. Část kabiny zasahovala do průjezdného průřezu 1. traťové koleje. Řidič a jeho spolujezdec se pokoušeli vyprostit a odtlačit NA IVECO mimo přejezd, což se jim ale nepodařilo ani po opakovaných pokusech, trvajících asi 3 minuty. Po spuštění světelné a zvukové výstrahy na ŽP blížícím se vlakem Ex 1007 opustili oba prostor přejezdu a snažili se máváním zastavit vlak. Sřetenutí vlaku s uvázným NA IVECO se ale již pro velmi krátkou vzdálenost nedalo zabránit. HDV vlaku Ex 1007 narazilo do přední části levého boku kabiny NA IVECO. Nárazem byla kabina, rám s motorem a valníkem NA odhozeny do pravého příkopu a zbytky rozmetány po okolí. Vlak Ex 1007 zastavil v km 19,208 tj. 399 m za železničním přejezdem.

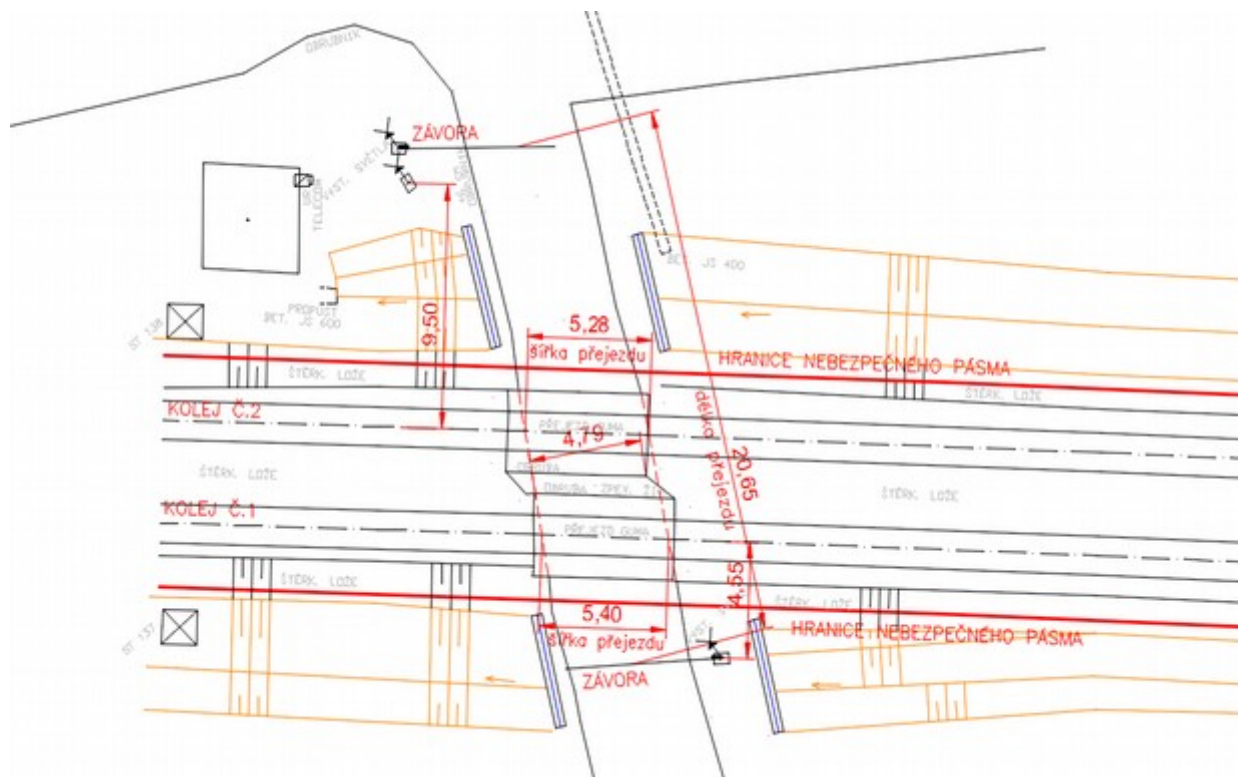
Obr. č. 3: Šířkové uspořádání přejezdu

- Délka přejezdu: 20,65 m;
- Šířka přejezdu: 5,40 m;
- Úhel křížení: 75° dle karty přejezdu, 72° a 73° dle geodetického zaměření;
- Poloha výstražníků od osy koleje: 4,55 m (kolej č. 1), 9,50 m (kolej č. 2).

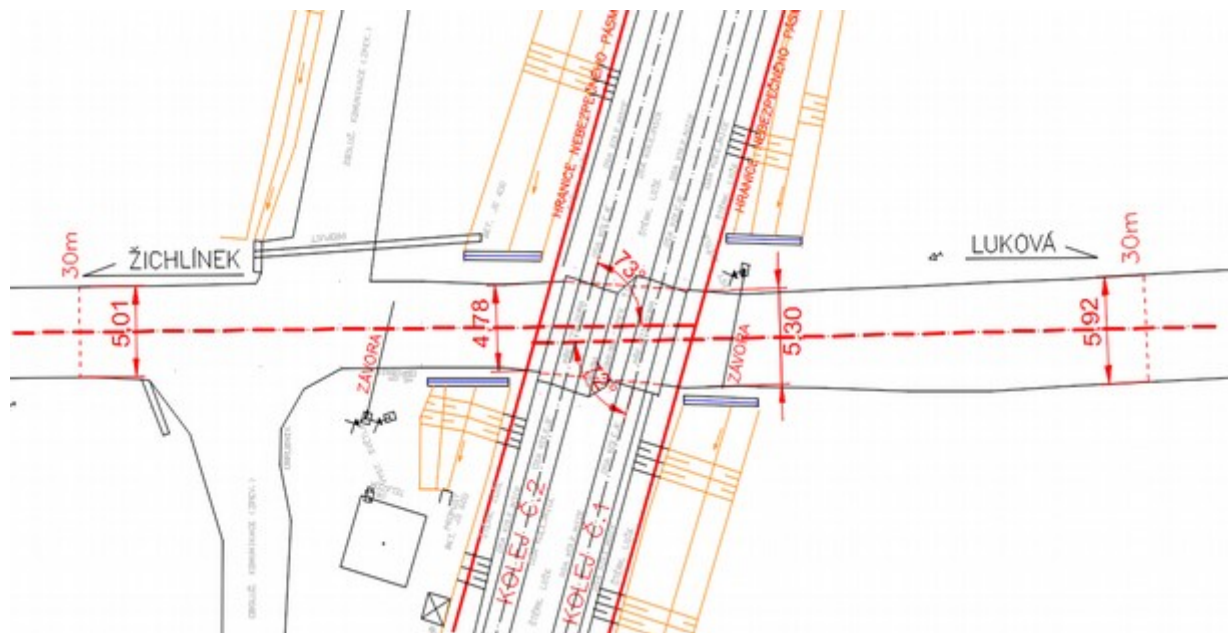
Obr. č. 4: Volná šířka komunikace na hranici nebezpečného pásma a ve vzdálenosti 30 m od osy krajní koleje
Zdroj: VUT

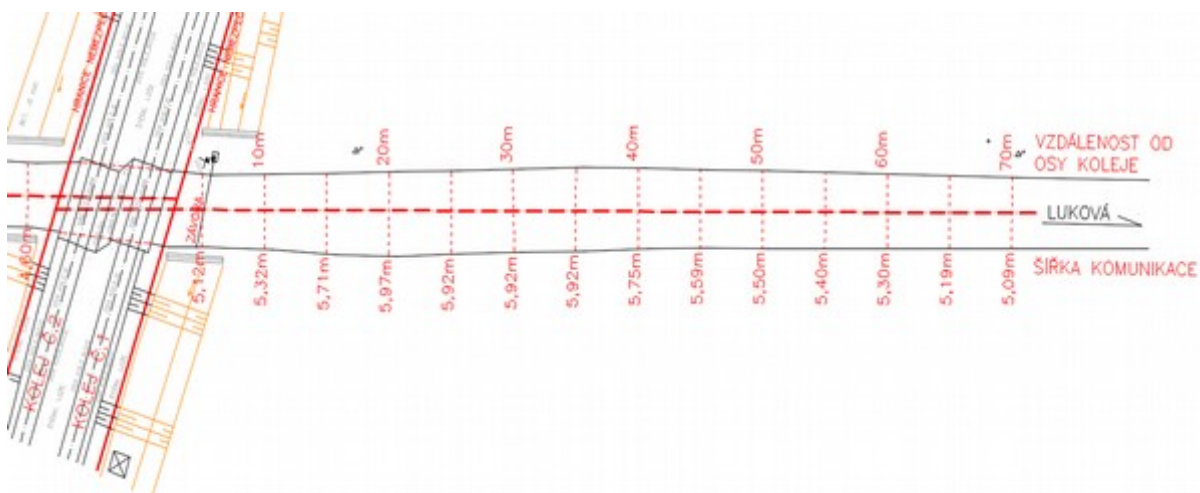
Obr. č. 5: Šířka pozemní komunikace za přejezdem ve směru na obec Luková

- na hranici nebezpečného pásma u koleje č. 1: **5,30 m**;
- ve vzdálenosti 30 m od osy koleje č.1: **5,92 m**;
- minimální šířka ve vzdálenosti do 30 m od osy koleje č. 1: **5,12 m**;
- maximální šířka ve vzdálenosti do 30 m od osy koleje č. 1: **5,97 m**;
- směrem k přejezdu se šířka komunikace zmenšuje.

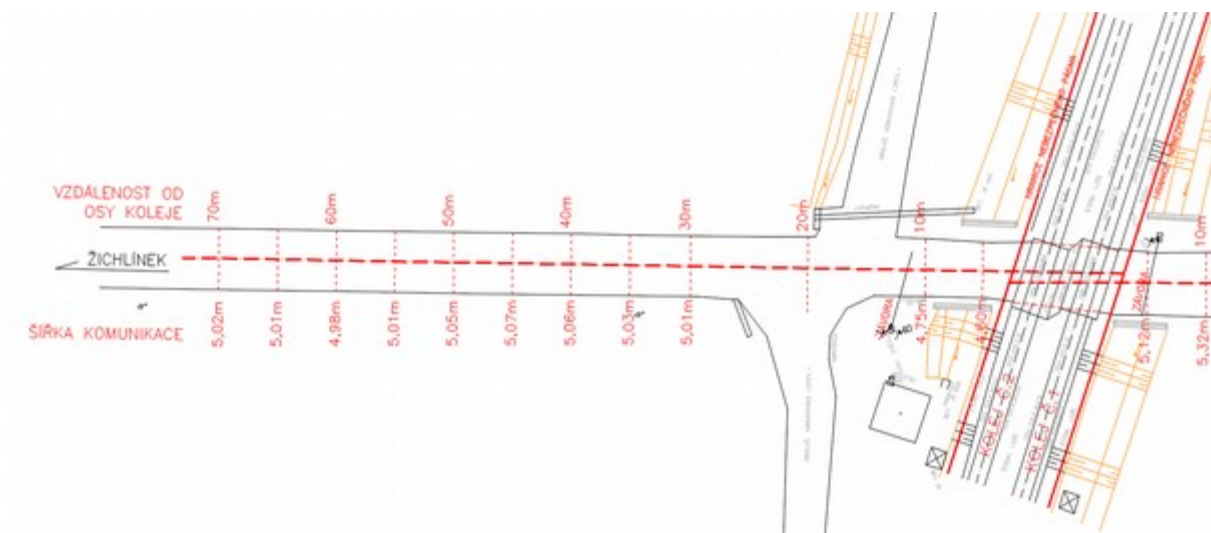
Obr. č. 6: Šířka pozemní komunikace za přejezdem ve směru na obec Žichlínek

- na hranici nebezpečného pásma u koleje č. 2: **4,78 m**;
- ve vzdálenosti 30 m od osy koleje č. 2: **5,01 m**;
- minimální šířka ve vzdálenosti do 30 m od osy koleje č. 2: **4,60 m**;
- maximální šířka ve vzdálenosti do 30 m od osy koleje č. 2: **5,01 m**;
- směrem k přejezdu se šířka komunikace zmenšuje.

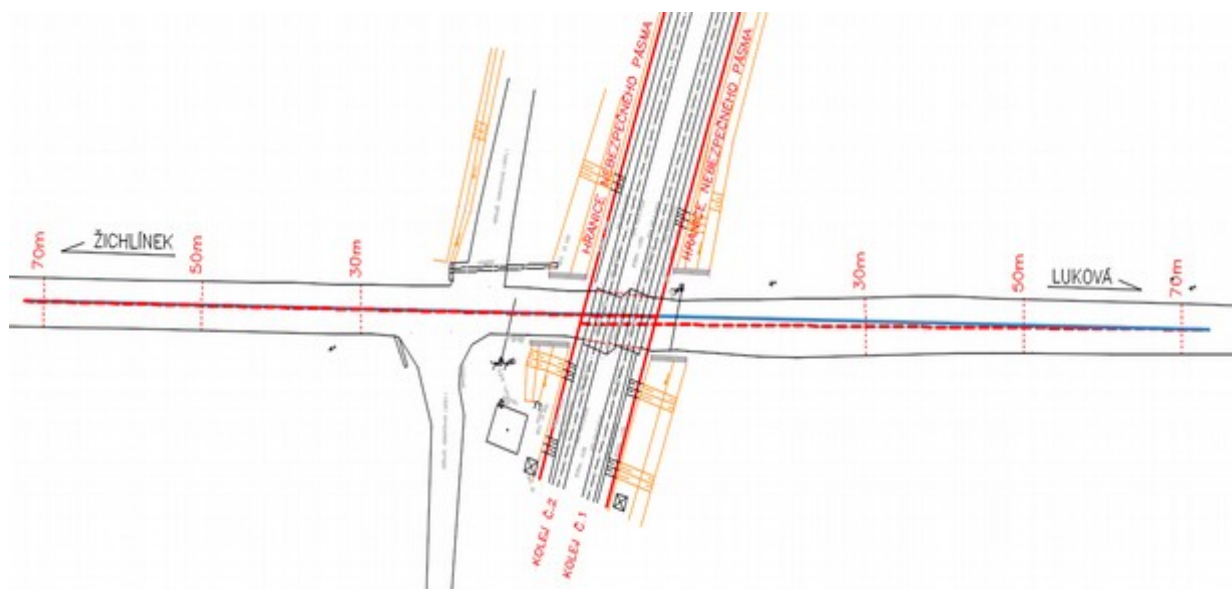
Obr. č. 7: Směrové vedení osy komunikace před a za přejezdem v porovnání s optimálním směrovým řešením

Osa pozemní komunikace za přejezdem ve směru na obec Luková je vůči ose před přejezdem posunutá. Jak je patrné z Obr. č. 7, osy na sebe nenavazují (pozn. červená čára = osa komunikace dle zaměření, modrá čára = optimální vedení osy komunikace přes přejezd).

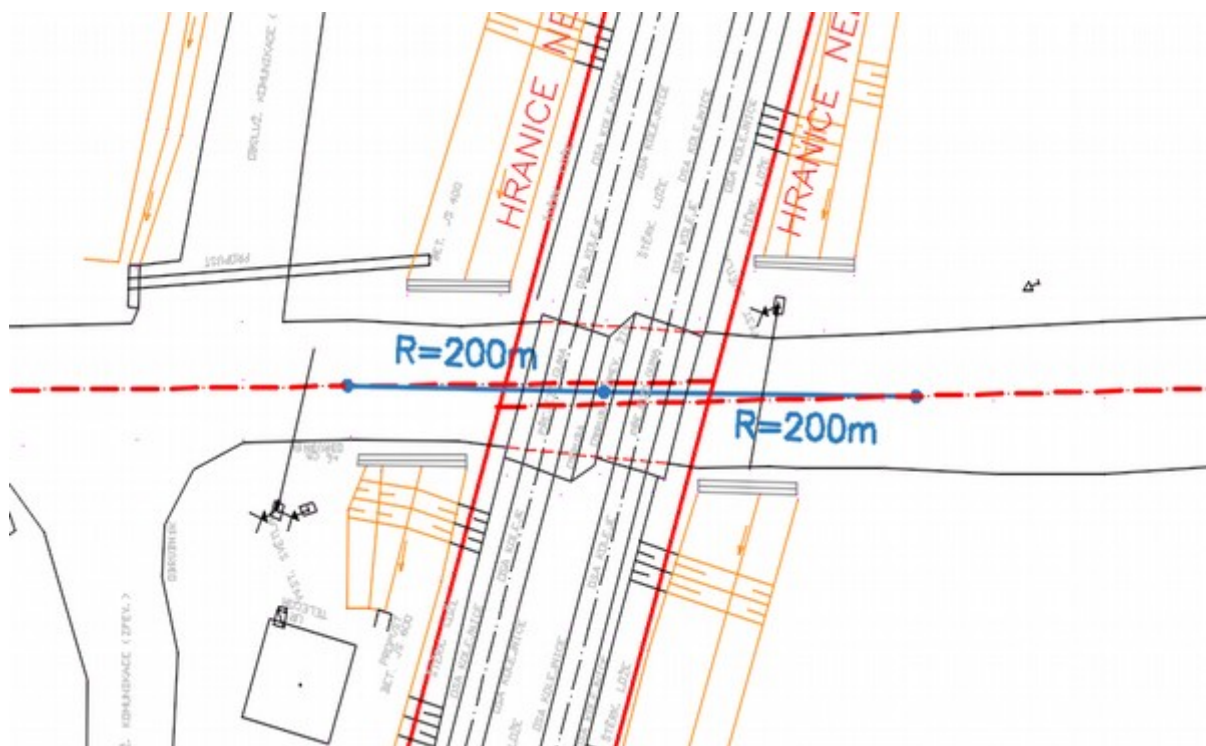
Obr. č. 8: Návrh možné úpravy osy komunikace v místě přejezdu

V místě přejezdu dochází k půdorysné změně vedení osy, k příčnému posunutí osy komunikace o cca 0,8 m. Na Obr. č. 8 je znázorněno řešení směrového posunutí osy komunikace před a za přejezdem pomocí dvou protisměrných oblouků bez přechodnic s poloměrem 200 m. V projektu změna osy komunikace není navržena, proto se jedná jen o hypotetické řešení.

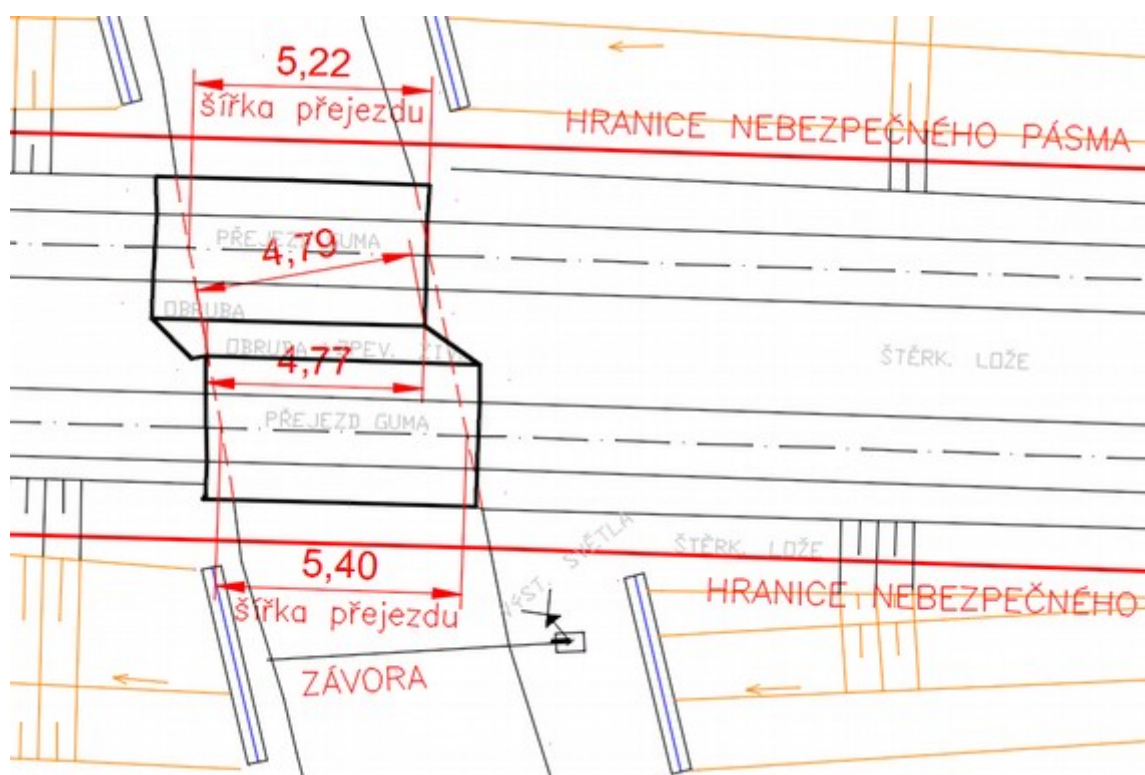
Obr. č. 9: Geodetické zaměření konstrukce přejezdu

- Šířka přejezdu v ose koleje č. 1: **5,40 m**;
- Šířka přejezdu v ose koleje č. 2: **5,22 m**;
- Nejmenší šířka přejezdu (ve směru osy koleje) s ohledem na konstrukci přejezdu: **4,77 m**;
- Nejmenší šířka ve směru komunikace: **4,79 m**.

Pozn.: šířka přejezdu byla stanovena z polohy přejezdové konstrukce a navazujícího šířkového uspořádání pozemní komunikace, viz Obr. č. 9.

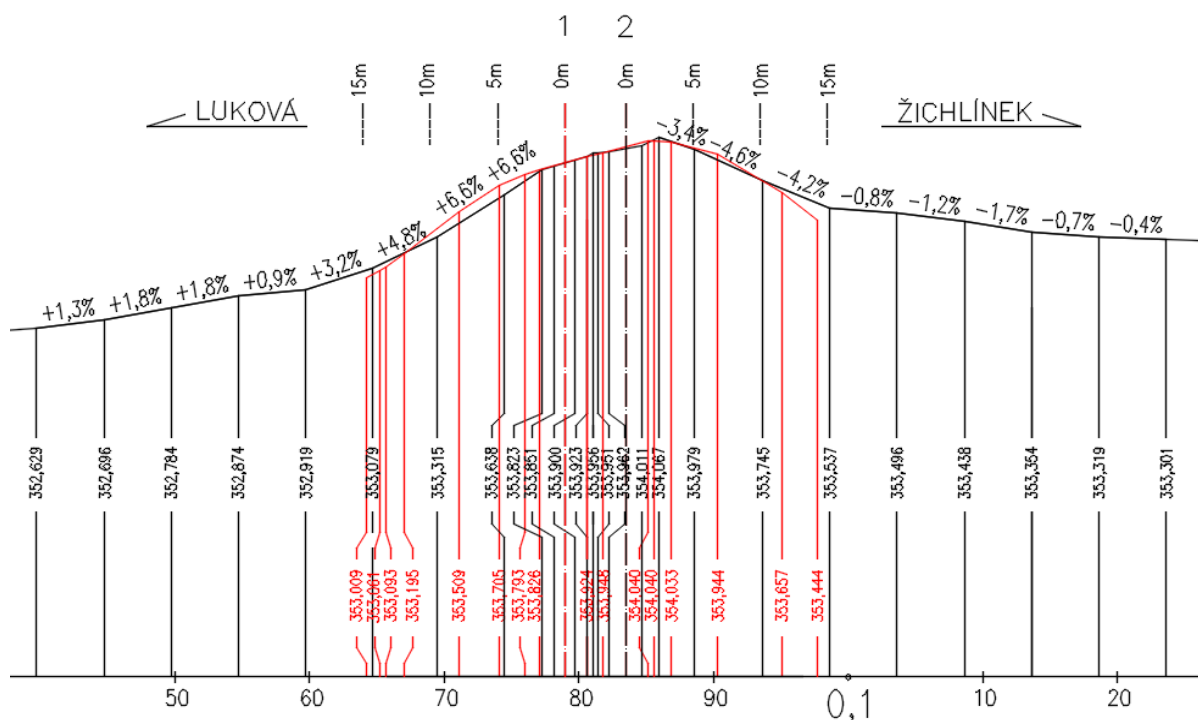
Obr. č. 10: Porovnání projektovaného (červená barva) a zaměřeného (černá barva) stavu sklonových poměrů na pozemní komunikaci; podélný profil je 10x převýšený

- projektovaná šířka vozovky je užší o cca 0,9 m až 1,1 m oproti současnému stavu ve směru na obec Luková (viz Obr. č. 10 a Obr. č. 11);
- v místě přejezdu se mění podélný sklon nivelety pozemní komunikace, v místě přejezdu je vrcholový lom sklonu; ve směru na obec Luková je niveleta pozemní komunikace ve vzdálenosti 5 m až 10 m od osy koleje č. 1 o cca 0,1 m níže oproti projektovanému stavu, ve směru na obec Žichlínek je niveleta komunikace ve vzdálenosti 14 m od osy koleje č. 2 o cca 0,13 m výše oproti projektovanému stavu;

- výškový rozdíl mezi výškou nivelety v oblasti přejezdu a výškou nivelety v přilehlém úseku ztěžuje řidiči rozhled na konstrukci přejezdu a směrové poměry za přejezdem.

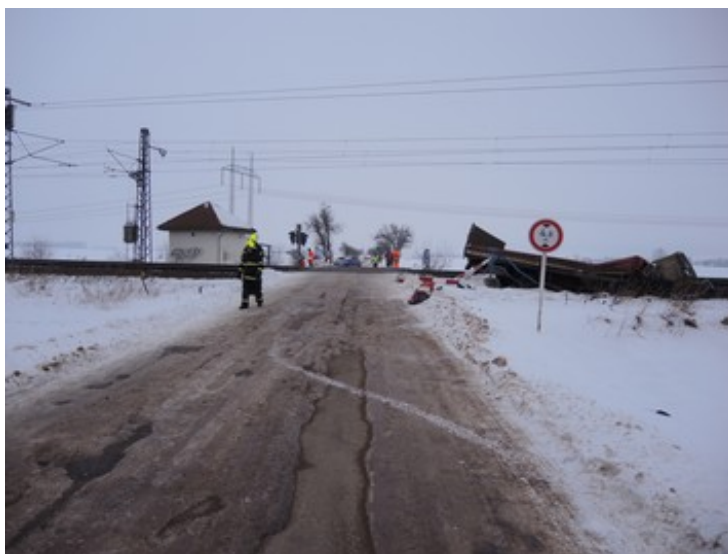
Obr. č. 15: Stav pozemní komunikace v době MU

pozemní komunikace byl o druhu údržby řádně informován. Nicméně stav pozemní komunikace, na které se nacházela zledovatělá vrstva sněhu, byl přispívajícím faktorem vzniku MU.

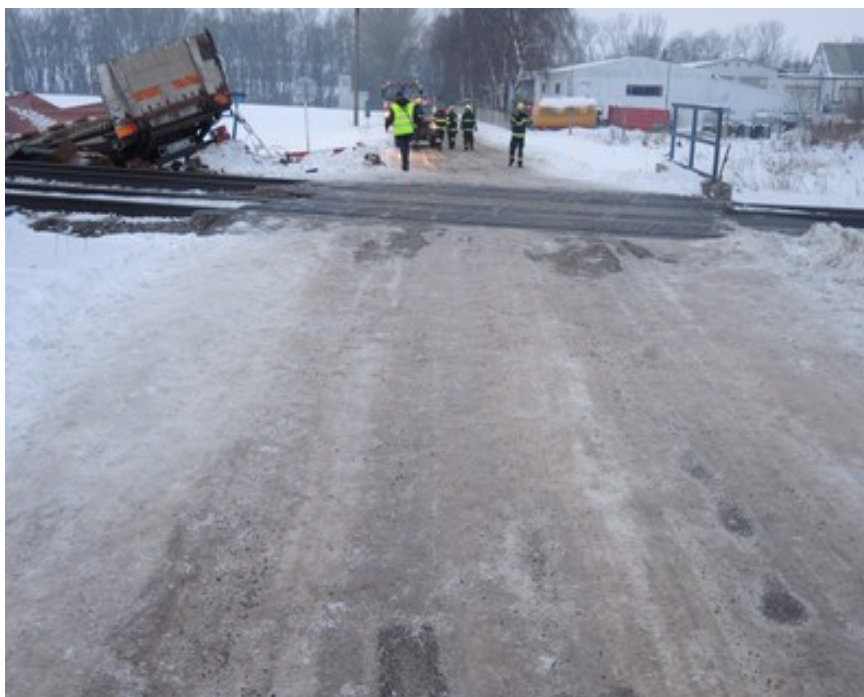
Obr. č. 17: Pohled na stav přejezdové vozovky po MU

Provozovatel dráhy má povinnost udržovat přejezdovou vozovku v takovém technickém stavu, aby umožňovala klidnou a bezpečnou jízdu všech silničních i železničních vozidel, tedy i v zimě, a je nutné provádět údržbu v celém prostoru přejezdu, který je definován v § 37 zákona č. 13/1997 Sb. a v předpise S4/3 (na přejezdu se závorami v úseku mezi závorami, a to v celé šíři tělesa pozemní komunikace). Z fotodokumentace místa MU je patrné odstranění sněhu pouze z pryžové konstrukce přejezdu, nikoliv však z pozemní komunikace, která se nachází mezi závorovými břevny. Tam se nacházela uježděná zledovatělá vrstva sněhu stejně jako v prostoru před závorami. Provozovatel dráhy nemá nikde stanoveno, jak údržbu tohoto prostoru provádět, zda mechanicky či posypem. Přestože je tato zjištěná skutečnost mimo příčinnou souvislost se vznikem MU, je žádoucí, aby v této problematice ve spolupráci s krajskými SÚS přijal vlastní opatření, která povedou ke zlepšení stávajícího stavu, a informoval o nich příslušné správce přejezdů.

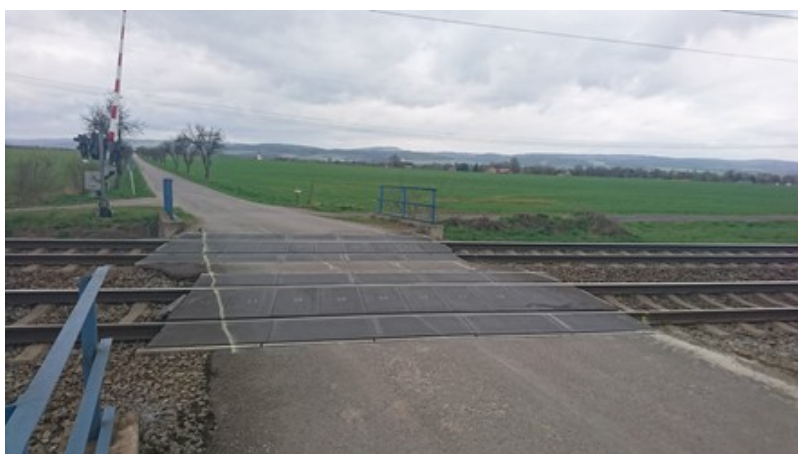
Obr. č. 19: Pohled na stavební provedení přejezdu P6519 Zdroj: DI

Na základě skutečností zjištěných při šetření MU, které jsou výše popsány, i odborného posouzení železničního přejezdu P6519, DI konstatuje, že přejezd P6519 svým stavebním provedením nesplňoval a nesplňuje požadovanou šířku přejezdu, resp. volnou šířku pozemní komunikace dle ČSN 73 6380 Železniční přejezdy a přechody, přesto byl takto v rámci příslušného stavebního řízení ze strany orgánu státní správy (Drážního úřadu) schválen. Projektovaná šířka železničního přejezdu 4 m nesplňuje i požadavek minimální volné šířky pozemní komunikace dle zákona č. 13/1997 Sb. Stavebně technický stav přejezdu a jeho blízkého okolí je tedy faktorem, který přispěl ke vzniku předmětné MU. Zároveň je nezbytné doplnit, že i samotná norma ČSN 73 6380 Železniční přejezdy a přechody, jak vyplývá z bodu 3.4.2, není zcela přesná, resp. správná – dále viz část 6 této ZZ – Bezpečnostní doporučení.

- na tomto přejezdu vyznačit hranice jízdních pruhů formou vodorovného značení;
- před a za přejezdem umístit na pozemní komunikaci vodorovné dopravní značky V4 „Vodící čára“;
- před přejezdem umístit dopravní značku A 6a Zúžená vozovka.

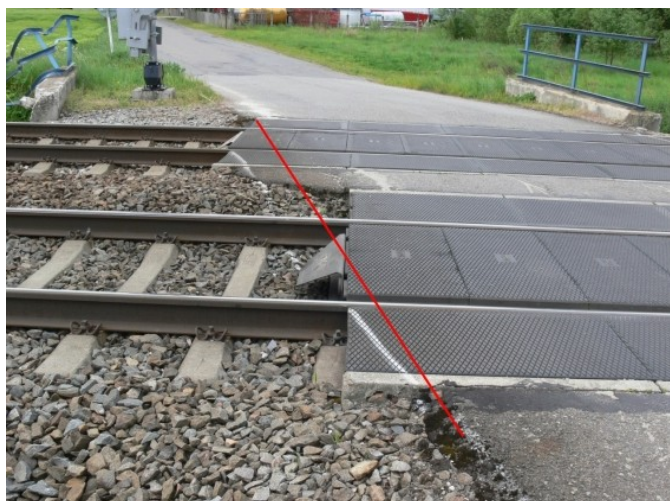
Obr. č. 20: Detail přejezdu s vyznačením spojnice protilehlých hran
Zdroj: DI

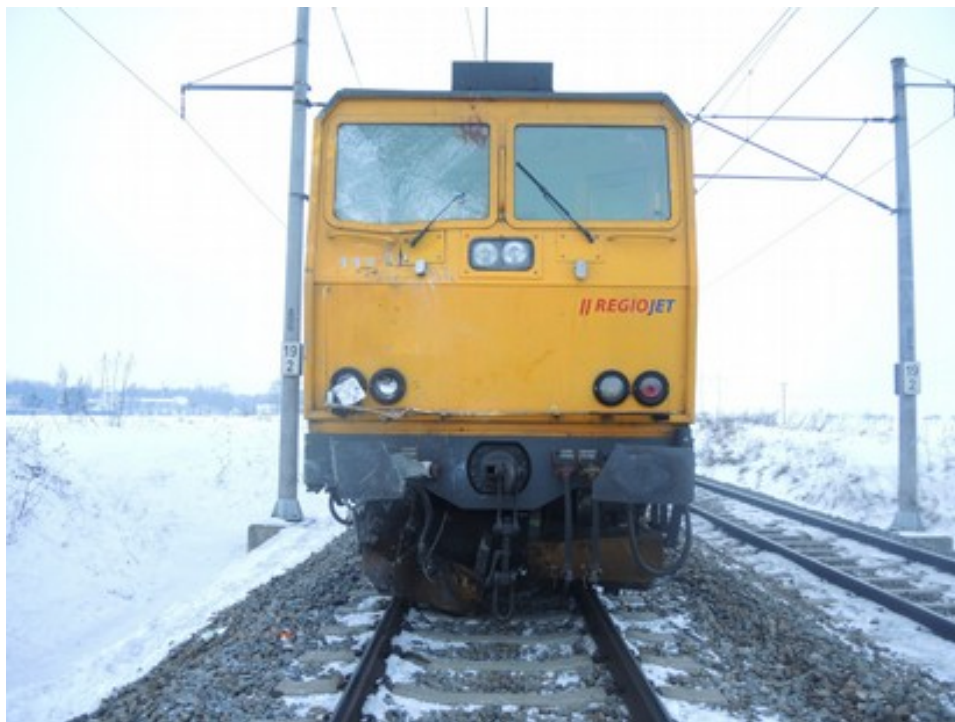
Obr. č. 21: Stav HDV po MU

- při MU došlo k poškození kovového zábradlí a betonového propustku;
- při MU došlo k poškození stanoviště strojvedoucího č. 2 na HDV, dále na HDV zjištěn utržený hlavní vzduchojem, utržené pluhy včetně snímače vlakového zabezpečovače, utržené schůdky, deformace madla a vstupních dveří a proražení skříně HDV na pravé straně;

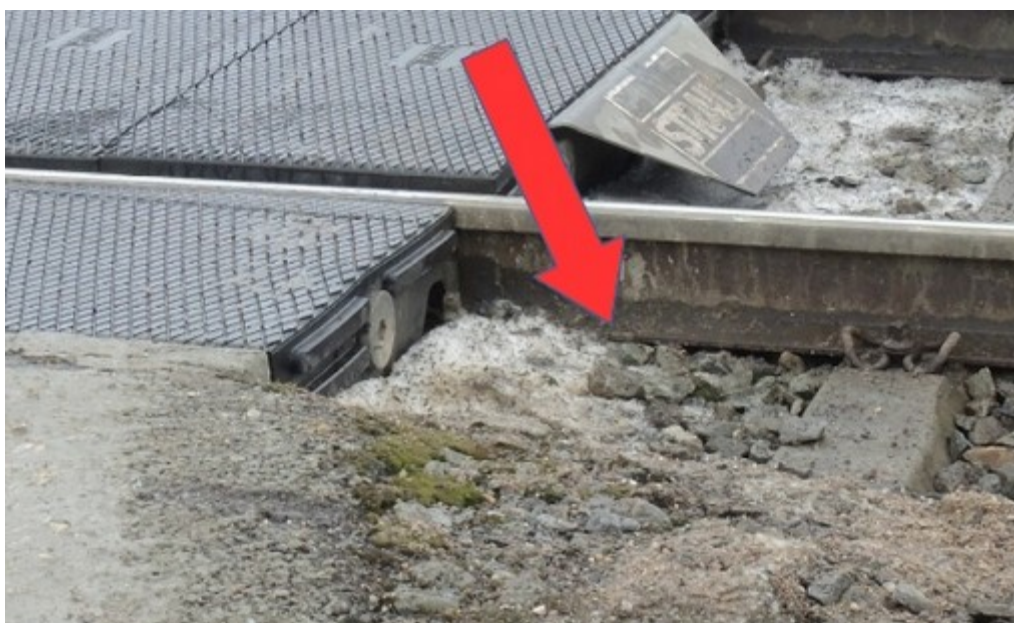
Při uvážnutí NA IVECO na ŽP se vozidlo nacházelo kabinou a předními koly v prostorách přejezdu, pravou stranou mimo přejezdovou konstrukci a částí nákladního prostoru se zadními koly za závorami směrem od přejezdu. Technické údaje k NA IVECO:

Obr. č. 22: Pohled na místo uváznutí pravého předního kola NA IVECO Zdroj: DI
