Závěrečná zpráva o výsledcích šetření mimořádné události

Střetnutí vlaku Os 14269 s osobním automobilem na železničním přejezdu P8232 s následným vykolejením mezi železničními stanicemi Zlín-Malenovice a Zlín střed

Accident and incident investigation report

Collision of the regional passenger train No. 14269 with a car at the level crossing No. P8232 with consequent derailment between Zlín-Malenovice and Zlín střed stations

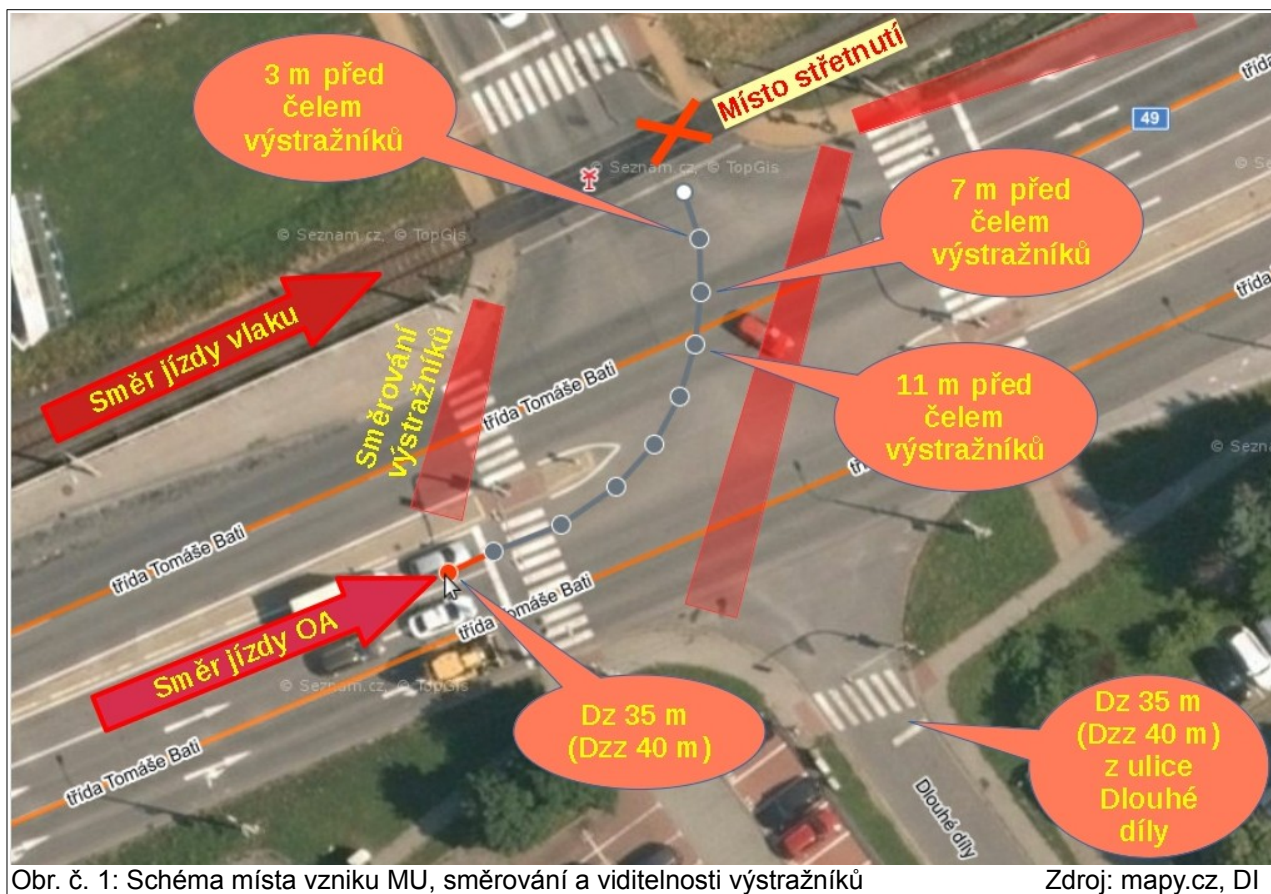
Obr. č. 1: Schéma místa vzniku MU, směřování a viditelnosti výstražníků

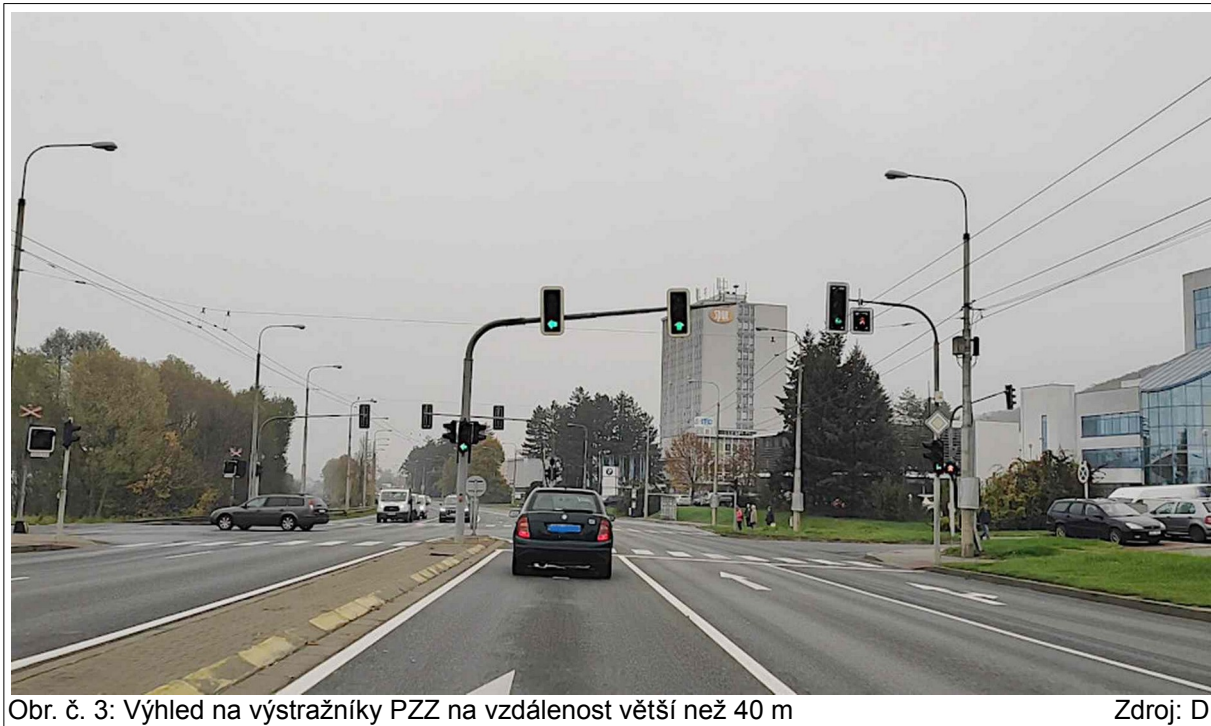
Na Obr. č. 3 je vidět příjezd do prostoru před hranicí křižovatky, v jízdním pruhu pro odbočení ze silnice I/49 ve směru od Otrokovic vlevo na ŽP. Při zkušební jízdě bylo řidičem prioritně sledováno SSZ, celková dopravní situace a motorové vozidlo jedoucí před ním. Výstražníky PZZ při jízdě pohledem nezaznamenal.

Obr. č. 3: Výhled na výstražníky PZZ na vzdálenost větší než 40 m

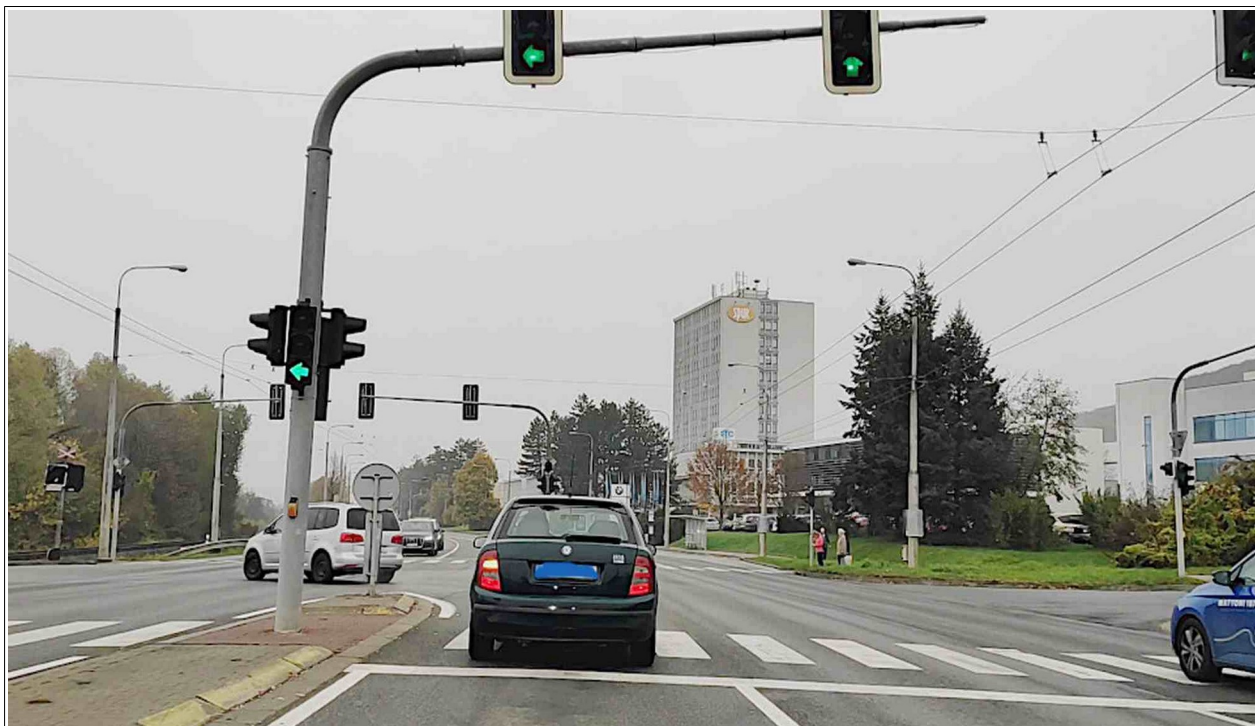
Na Obr. č. 4 je vidět příjezd do prostoru před hranicí křižovatky v jízdním pruhu pro odbočení ze silnice I/49 ve směru od Otrokovic vlevo na ŽP. Ze vzdálenosti 35 m před výstražníky PZZ by měla být zajištěna jejich viditelnost pro bezpečné zastavení před ŽP. Levý výstražník již není vidět vůbec a pravý je natočen tak, že jeho čelo není svou pozitivní signalizací spolehlivě vidět. Při zkušební jízdě řidič v tomto místě prioritně sledoval semafor SSZ a motorové vozidlo před ním. Výstražníky PZZ při jízdě pohledem nezaznamenal.

Vzhledem k prostorovému rozložení svítivosti výstražníkových světel to však znamená, že reálná svítivost pro řidiče klesá při tomto úhlu pozorování na pouhé 1 % svítivosti osově! Pokud bychom předpokládali osovou svítivost výstražníku 150 cd (což je v praxi běžná standardní hodnota), pak pro zmíněného pozorovatele činí svítivost pouhé 1,5 cd.

V praxi je takové světlo ve dne téměř neviditelné (pokud bychom uplatnili posuzování jako u klasického SSZ, pak pokles svítivosti pod 10 cd je interpretován jako „chybějící signál“

a návěstidlo považováno za nesvítící). Z toho vyplývá, že pro řidiče odbočující z I/49 vlevo k Ternu je výstraha dávaná tímto výstražníkem prakticky neviditelná (což je velice záluďné, neb výstražník zdánlivě nesvítí, což řidič chápe jako „vlak nejede“, ve skutečnosti ovšem svítí a vlak je blízko“).

Obr. č. 4: Výhled na pravý výstražník PZZ na požadovanou vzdálenost cca 35 m

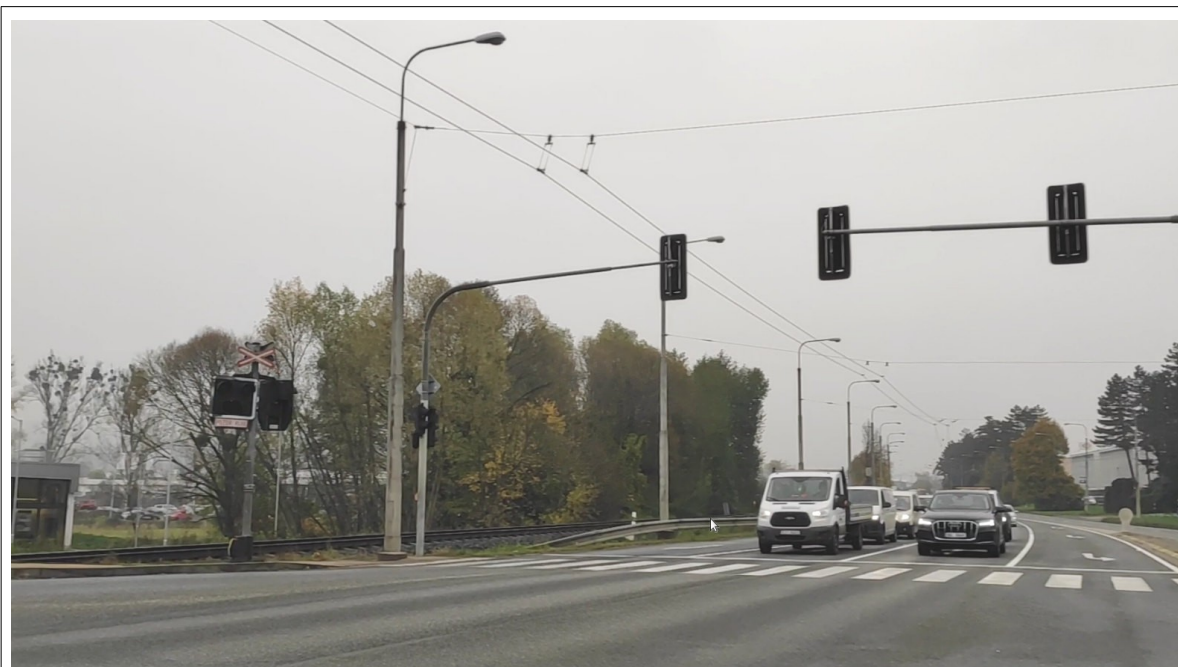
Na Obr. č. 5 je vidět výhled na pravý výstražník PZZ při jízdě levým obloukem, středem křižovatky, při odbočování na ŽP ze silnice I/49, ve směru od Otrokovic vlevo, a to na vzdálenost cca 11 m před úrovní jeho čela. Obr. č. 5 je vlastně začátek 1,5 s trvajících děje, při němž je „nejlepší“ viditelnost čela výstražníku. Při zkušební jízdě řidič v tomto místě prioritně dále sledoval především motorové vozidlo před ním (především bezpečný odstup). Pohled na výstražník přímo nebyl uskutečněn a periferně nebyl zaznamenán. Zároveň je potřeba před hranicí 11 m (cca 18 m před čelem výstražníku) při nefunkčním SSZ již předem sledovat dopravní situaci – protijedoucí vozidla ve třech(!) jízdních pruzích a vyhodnocovat, kdy po jejich průjezdu lze provést odbočení. Při tomto pohledu se řidič nutně dívá zcela mimo prostor, v němž je umístěn pravý výstražník. Odbočení je logicky provázeno upřením pohledu na konec posledního projíždějícího vozidla v protisměru. Po dobu řešení dávání přednosti v jízdě je také z tohoto prostoru navíc pravý výstražník zakrýván projíždějícími vyššími vozidly. Tuto skutečnost nešlo prokázat při zkušební jízdě z důvodu plně funkčního SSZ. Situaci tak dokumentují snímky z videozáznamu pořízeného z venkovního prostoru v situaci, kdy SSZ pustilo do křižovatky motorová vozidla ve směru od centra města Zlín. Těmto motorovým vozidlům by při odbočování na ŽP ze silnice I/49 ve směru od Otrokovic vlevo byla, v případě nefunkčního SSZ, dávaná přednost v jízdě (viz Obr. č. 8 a 9 v části Přílohy této ZZ).

Obr. č. 5: Výhled na pravý výstražník PZZ na vzdálenost cca 11 m před úrovní jeho čela Zdroj: DI

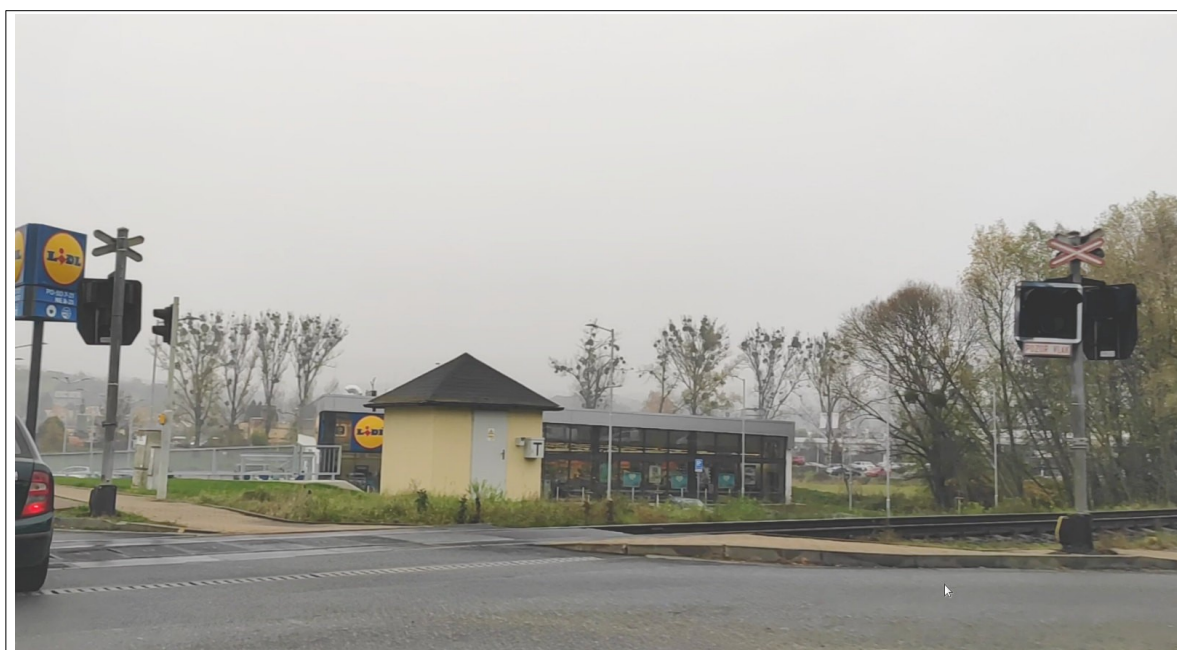
Na Obr. č. 6 je vidět výhled na pravý výstražník PZZ při jízdě levým obloukem, středem křižovatky, při odbočování na ŽP ze silnice I/49, ve směru od Otrokovic vlevo, a to na vzdálenost cca 7 m před úrovní jeho čela. Obr. č. 6 je vlastně konec 1,5 s trvajících děje, při němž je „nejlepší“ viditelnost čela výstražníku. Oči řidiče v tuto dobu nutně směřují mnohem více doleva než na Obr. č. 5. Při zkušební jízdě řidič v této poloze prioritně sledoval motorové vozidlo a situaci před ním. Pohled na výstražník přímo neuskutečněn a periferně nezaznamenán. Dále byl sledován přechod pro chodce, na něm je povinnost dát přednost chodcům. To platí i při jízdě při již probíhajícím odbočení při vypnutém SSZ.

Obr. č. 6: Výhled na pravý výstražník PZZ na vzdálenost cca 7 m před úrovní jeho čela Zdroj: DI

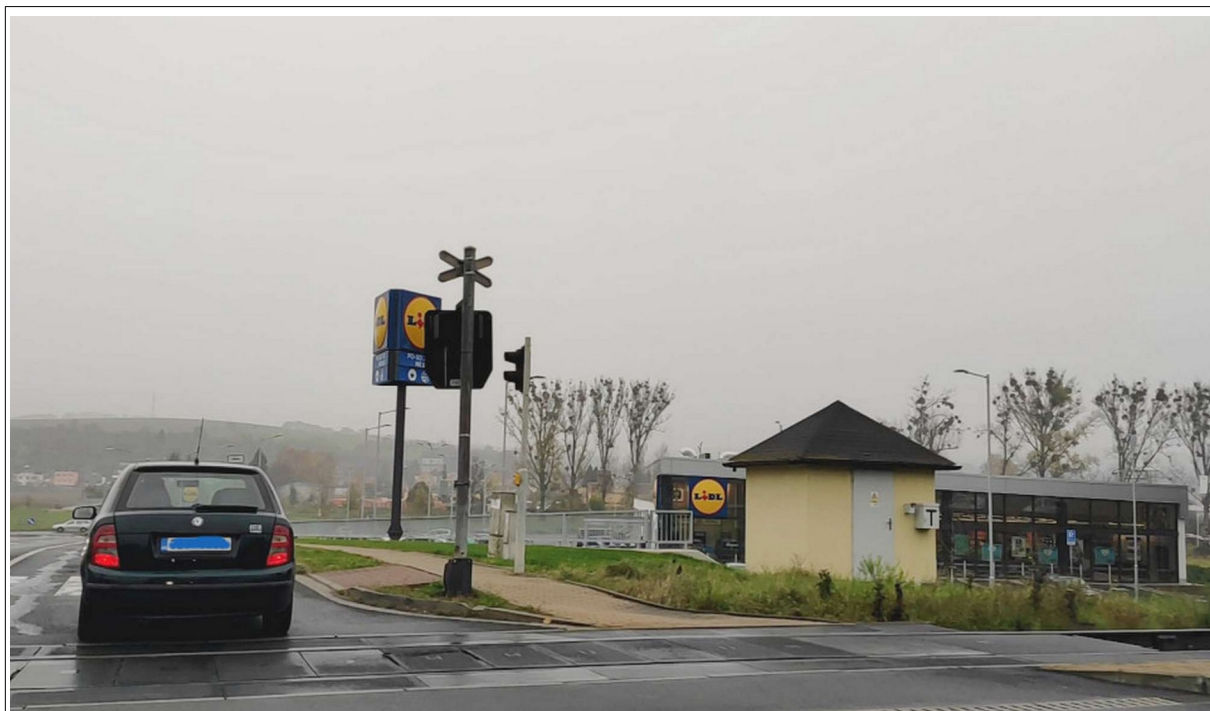
Obr. č. 7: Výhled na ŽP cca 3 m před čelem pravého výstražníku PZZ

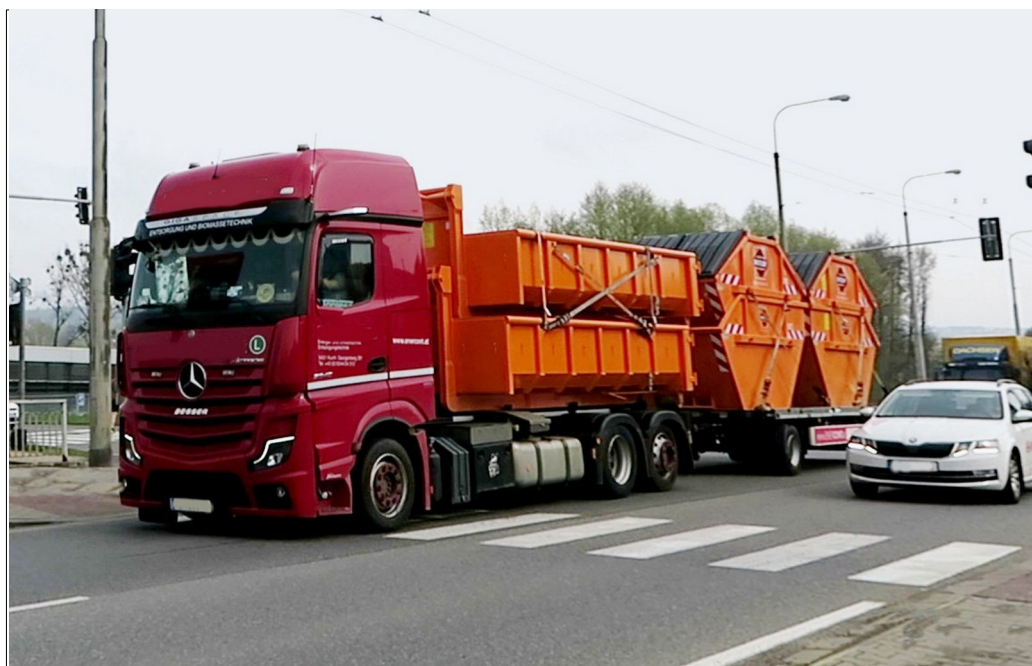
Obr. č. 8: Zakrývání výstražníků od Otrokovic vlevo na ŽP z $D_z = 35$ m

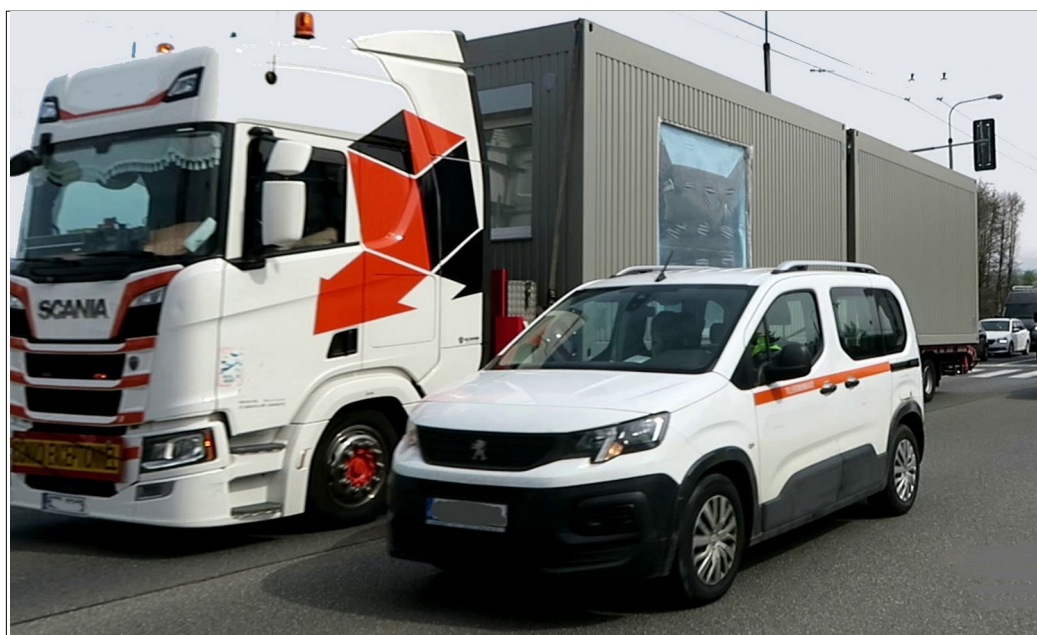
Obr. č. 9: Zakrývání výstražníků od Otrokovic vlevo, ze středu křižovatky
