## **Závěrečná zpráva o výsledcích šetření mimořádné události**

Srážka sunutého posunového dílu s překážkou (europalety s dlažbou)  
na dráze-vlečce LASSELSBERGER Chlumčany u Dobřan

## **Accident and incident investigation report**

Collision of the shunting operation with an obstacle (euro pallets with flooring tiles)  
at LASSELSBERGER Chlumčany u Dobřan siding

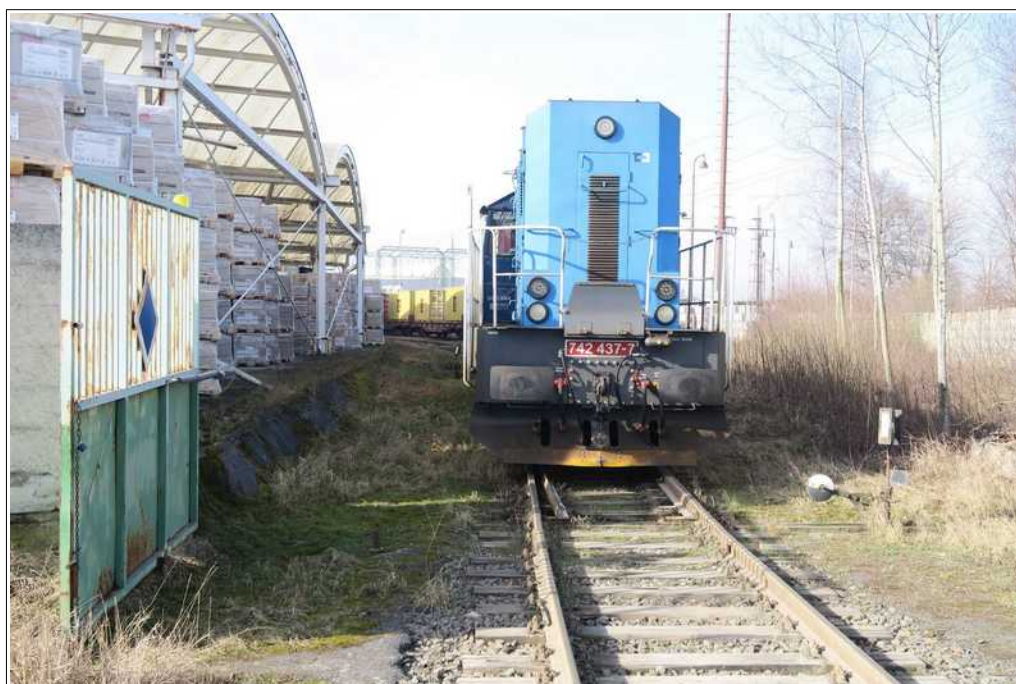
Obr. č. 2: Pohled na zadní čelo sunututého posunového dílu

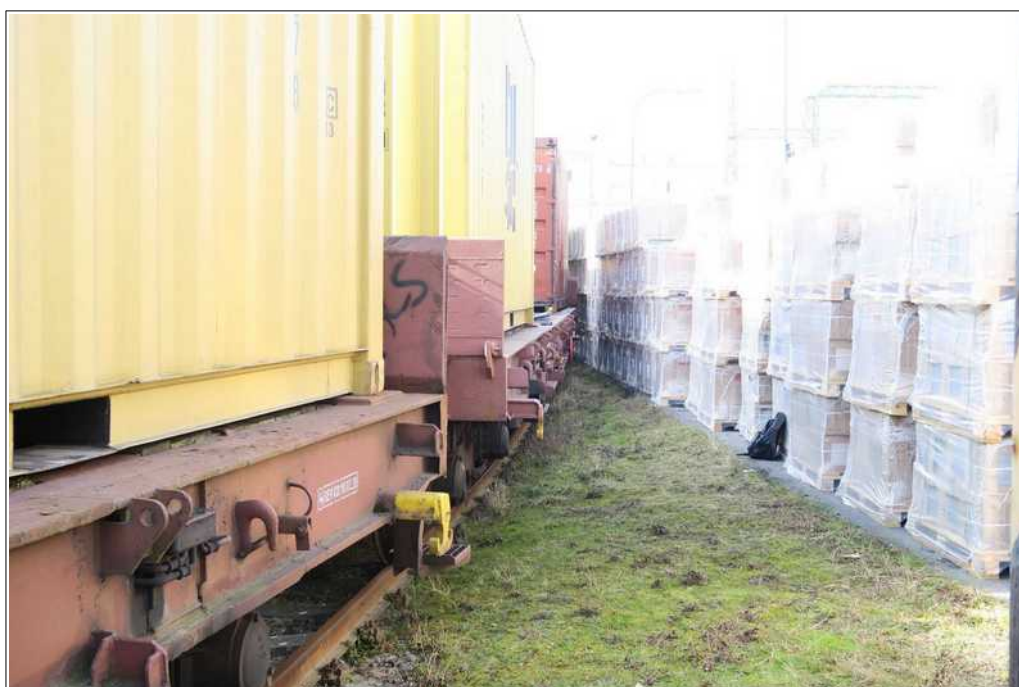
Ve vzdálenosti 8,65 m od zadních nárazníků 2. DV ve směru sunutí, tj. 12,2 m od stožáru osvětlení (v km 0,605 dráhy-vlečky) byl zjištěn začátek nedodrženého volného schůdného manipulačního prostoru vpravo od pojížděné koleje, tj. od tohoto bodu docházelo ke stálému zmenšování vzdálenosti 3 m od osy koleje ve směru sunutí k uskladněným paletám s dlažbou. V km 0,614 dráhy-vlečky byla naměřena vzdálenost od osy koleje již menší než 2,0 m.

V místě MU nebyly bezprostředně před jejím vznikem vlastníkem, provozovatelem dráhy ani jinými subjekty prováděny žádné opravné nebo údržbové práce. Provoz v místě MU a jeho okolí byl v běžném režimu, průjezdný průřez dráhy-vlečky byl však narušen uskladněným materiálem.

Obr. č. 3: Pohled na sunutá DV a uskladněný materiál ve směru posunu

- vyloučení koleje č. 4 v součinnosti s provozovatelem dráhy-vlečky;
- odstranění skladovaného materiálu z blízkosti provozované dráhy-vlečky;
- kontrola vlečky včetně kontroly bezpečnosti skladování;
- kontrola dodržování ochranného pásma vlečky, okamžité odstranění veškerých předmětů z obvodu dráhy v celém areálu závodu;
- kontrola odstranění palet s dlažbou a dalších předmětů z místa MU;
- identifikace rizikových míst pro skladování vzhledem k možnému narušení obvodu dráhy;
- identifikace skladových prostor, které by mohly bránit ve výhledu posunovače na vlečce;
- zanesení změn ve způsobu skladování materiálu v blízkosti obvodu vlečky do Směrnice B20-002 „Provozní řád skladů hotových výrobků“.
