Drážní inspekce
The Rail Safety Inspection Office

Zpráva o výsledcích šetření příčin a okolností vzniku mimořádné události

Investigation Report of Railway Accident

Derailment of a locomotive of freight train No. 80 203 in
Bystřice nad Olší station

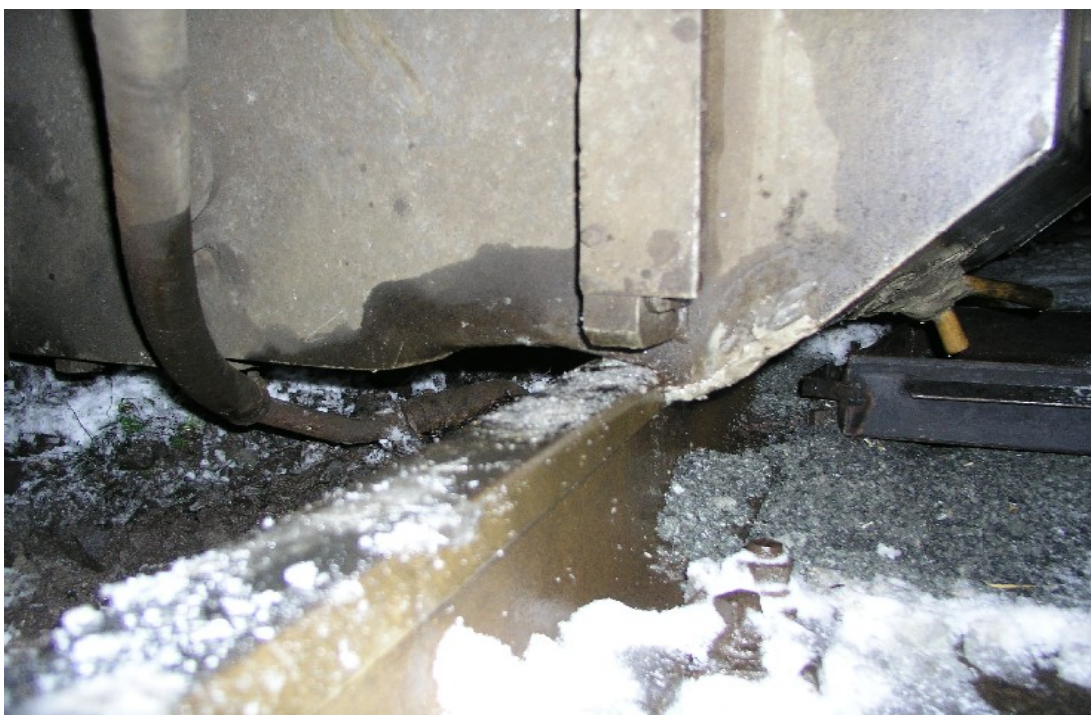
Při mimořádné události došlo k ekologické havárii, úniku cca 2000 litrů nafty z palivové nádrže hnacího drážního vozidla. Mimořádná událost se obešla bez újmy na zdraví.

2. Pohled na poškozenou nádrž pohonných hmot HDV řady 742.126-6

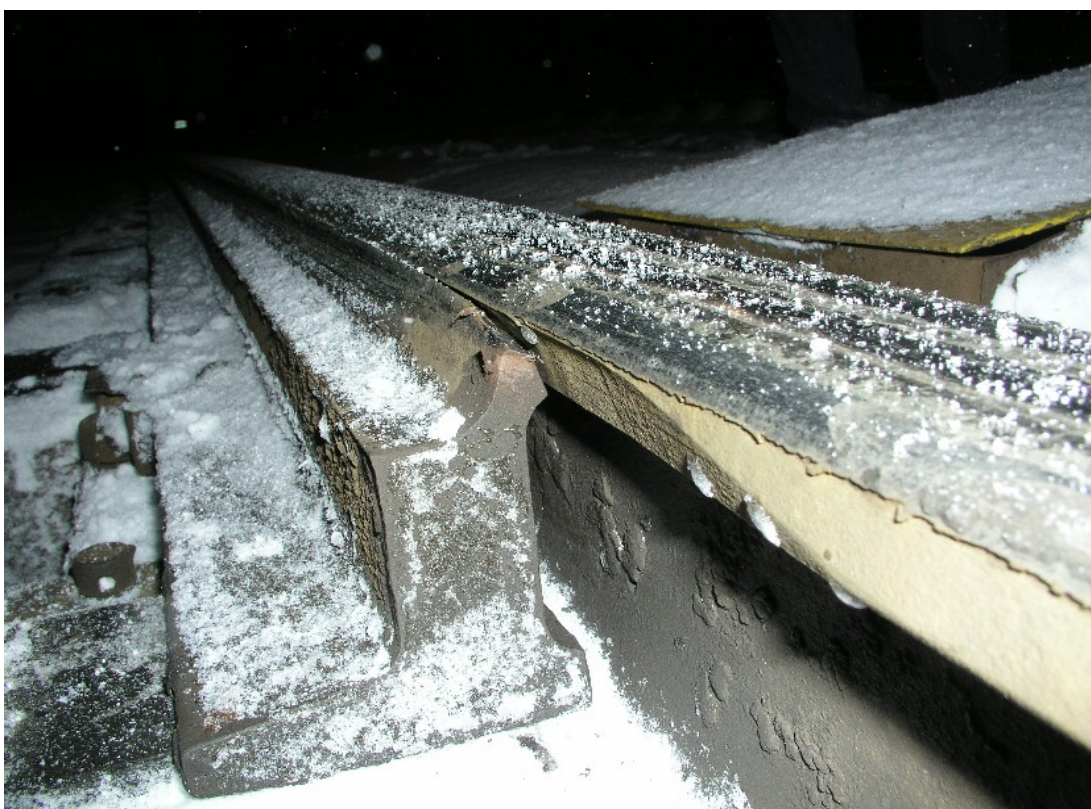
Bod "0" byl komisionálně stanoven v km 305,520 v místě nárazu okolku pravého kola první nápravy předního podvozku HDV do horní vnitřní části hrotu (hoblované části) pravého ohnutého jazyka výhybky č. 15 situované v koleji č. 2 v km 305,521 na třineckém zhlaví žst. Bystřice nad Olší. Dále následovaly stopy po tření okolků pravých kol na vnitřní straně hoblované části jazyka a za úrovní třetí jazykové opěrky ve vzdálenosti 9,60 m od bodu „0“ (hrotu jazyka) nalezena stopa po sjetí pravých kol z temene hlavy pravé přímé opornice do prostoru mezi pravý ohnutý jazyk a pravou přímou opornicí. Dále následovaly otlaky způsobené vykolejenými pravými koly HDV na upevňovadlech, pražcích a šterkovém loži. Jízdu vykolejeného HDV byla poškozena pravá přídržnice s upevňovadly. Vykolejení levých kol HDV bylo zjištěno ve vzdálenosti 10 cm před druhou jazykovou opěrkou, kdy levá kola sjela z hlavy levé ohnuté opornice do prostoru mezi levý přímý jazyk a levou ohnutou opornicí. Stopy po vykolejení levých kol pokračovaly otlaky okolků a jízdních ploch kol na upevňovadlech, pražcích a kolejovém loži až do místa zastavení HDV v km 305,458. Kontrolou stavěcího soutyčí a pravého hákového závěru bylo zjištěno, že pravý závěrný hák kopíroval koncovou polohu a jevil se jako zaklesnutý za svěrací čelist. Prohlídkou pravé svěrací čelisti bylo zjištěno, že došlo k odlomení pracovní části svěrací čelisti v místě zaklesávání závěrného háku. Tento stav umožnil "dání" závěru SZZ pro postavení vlakové cesty z traťové koleje č. 1 od žst. Třinec na staniční kolej č. 4, ale neumožnil řádné zajištění pravého ohnutého jazyka v poloze doléhnutí k pravé přímé opornici. Zbývající část svěrací čelisti byla řádně upevněna ke stojně opornice dvěma šrouby. Odlomená část svěrací čelisti byla nalezena ve sněhové pokrývce v mezipražcovém prostoru pod patou opornice, v úrovni pravé svěrací čelisti. Kontrolou závěrného háku nebylo zjištěno jeho poškození.

Ze zanechaných stop v kolejišti lze usuzovat, že k vykolejení HDV došlo v důsledku nárazu okolku prvního pravého kola do hrotu pravého ohnutého jazyka výhybky č. 15 a jízdy pravých kol HDV s okolky v poloze mezi pravou přímou opornicí a pravým ohnutým jazykem, tzv. vidlicová jízda. Vidlicová jízdy HDV byla umožněna nedolehnutím pravého ohnutého jazyka k pravé přímé opornici po přestavení výhybky č. 15 do polohy pro zamýšlenou jízdu vlaku Mn 80203 na staniční kolej č. 4 žst. Bystřice nad Olší signalistou St. 2.

3. Pohled na komisionálně stanovený bod "0" - první stopa po vykolejení HDV řady 742.126-6 na výhybce č 15 žst. Bystřice nad Olší v km 305,520 trati Mosty u Jablunkova st. hr - Bohumín. Naražený hrot pravého ohnutého jazyka po odtažení nevykolejených TDV

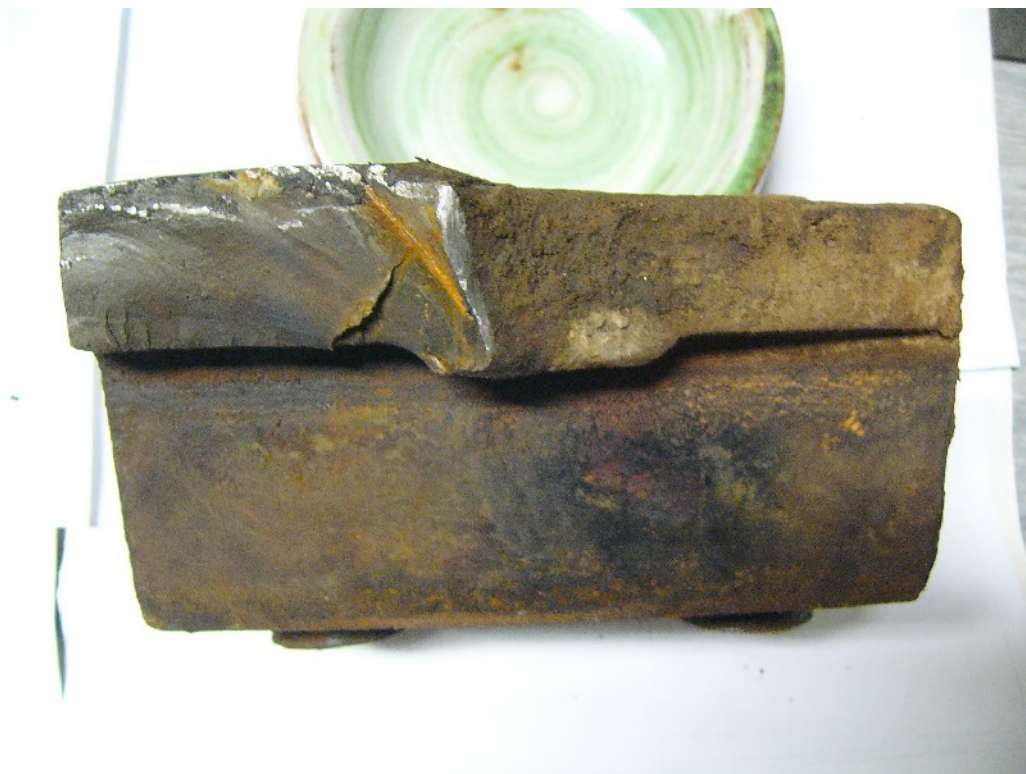
6. Svěrací čelist - horní část upevněná k opornici, pohled na lomovou plochu	45

porušení celistvosti svěrací čelisti, které dle stavu povrchu a stavu lomové plochy napadené důlkovou korozí, bylo dlouhodobého charakteru a bylo v případě provádění prohlídky způsobem umožňujícím zjištění skutečného stavu svěrací čelisti zjištělné.
