Drážní inspekce
The Rail Safety Inspection Office

Zpráva o výsledcích šetření příčin a okolností vzniku mimořádné události

Vykolejení hnacího drážního vozidla 749.081-6 vlaku Mn 85956 a šesti drážních vozidel mezi železničními stanicemi Mníšek pod Brdy – Čisovice

Investigation Report of Railway Accident

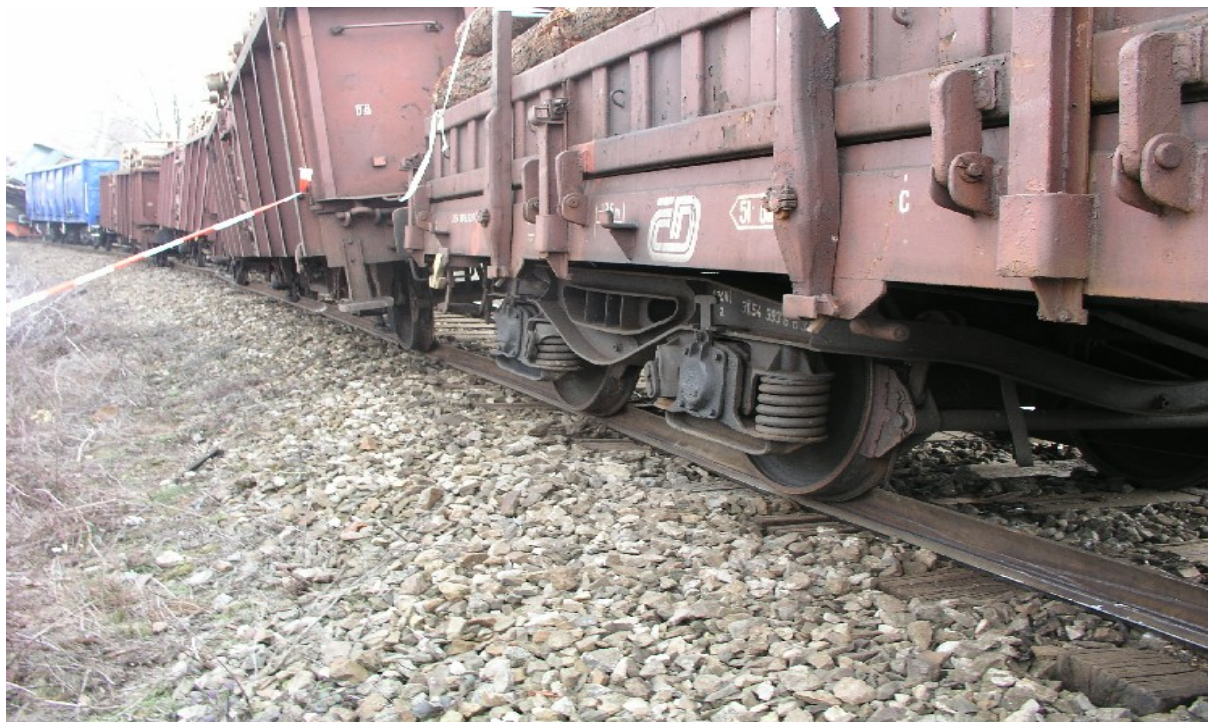
Foto 1: Konečné postavení vykolejených vozidel od konce vlaku

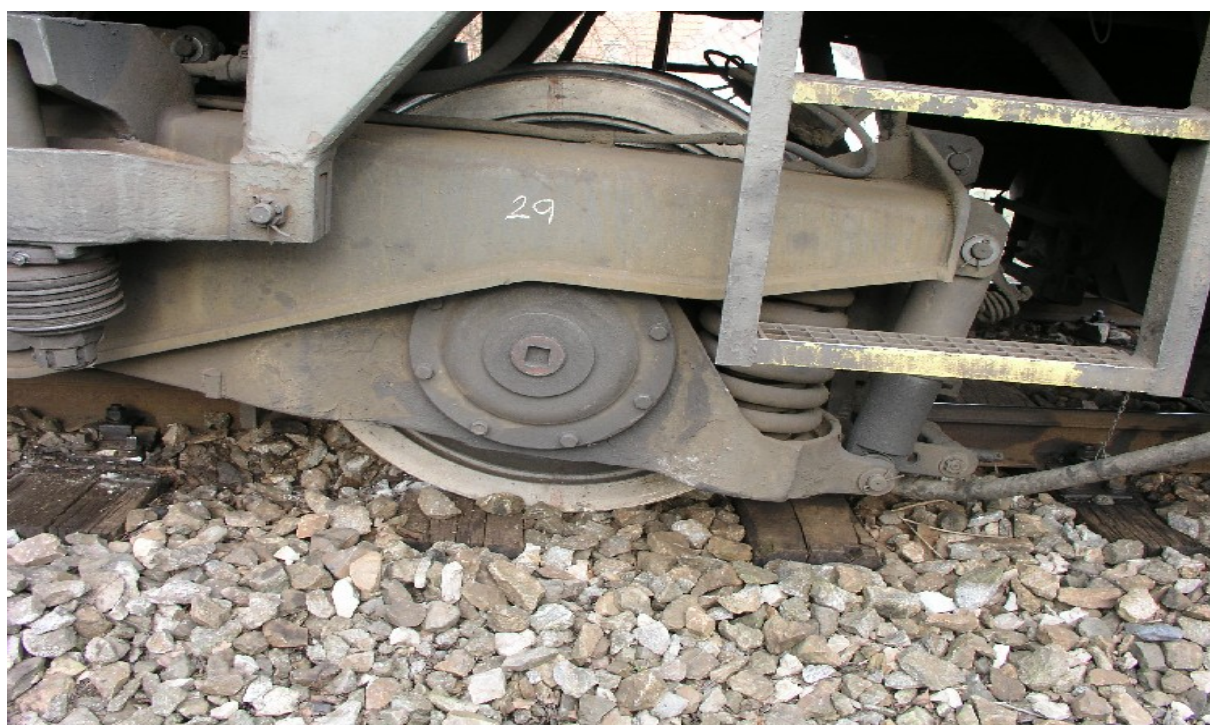
přes pracovní místo došlo po projetí kolejového styku v km 15,992 přední nápravou prvního podvozku vlakového HDV 749.081-6 k vykolejení této nápravy v km 15,993 tak, že její levé kolo propadlo dovnitř koleje a pravé kolo vyjelo v km 15,995 na temeno kolejnice pravého kolejnicového pásu a po ujetí 0,8 metru sjelo vpravo mimo něj. Čelo vlaku zastavilo v km 16,082, první vykolejená náprava ujela ve vykolejeném stavu 87 metrů.

Foto 2: Vykolejený podvozek HDV 749.081-6

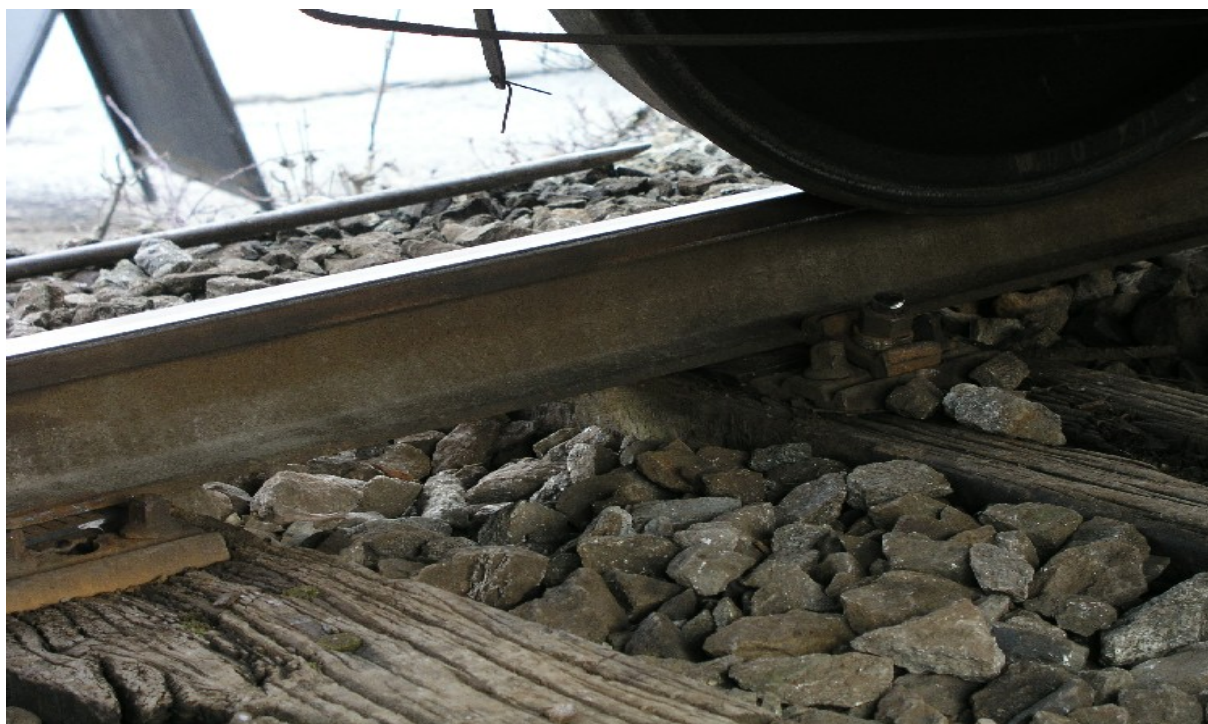
Při ohledání místa MU bylo zjištěno, že ve směru jízdy vlaku Mn 85956, na druhém pražci před kolejovým stykem v km 15,992, je pod pravým kolejovým pásem podkladnice bez svěrek a vrtulí. V levém kolejovém páseu je na tomto pražci pokladnice bez svěrek. V kolejovém styku v km 15,992 byl připevněn přídatný držák stability koleje (tzv. stahovák, tj. neoficiální zařízení pro úpravu rozchodu koleje), který vykazoval čerstvé stopy po manipulaci (nezkorodované, lesklé plošky na maticích, na vnější matici byl vnitřní závit od kraje matice zhruba do její poloviny, tj. ke konci šroubu, lesklý bez koroze). Na druhém, třetím a čtvrtém pražci za kolejovým stykem na pravém kolejovém páseu před místem vykolejení (bodem "0") bylo zjištěno, že podkladnice typu "S 4", opatřené svěrkami, nebyly k pražcům připevněny vrtulemi. Navíc na třetím pražci na vnitřní straně levého kolejového páseu na podkladnici typu "TS 5" chyběla svěrka. Dále byla zjištěna vyžilost druhého až pátého pražce za kolejovým stykem (stav, kdy není zaručena dostatečná drážebnost upevňovadel) a jejich posunutí na vnitřní stranu oblouku.

Foto 3: Chybějící upevňovadla na levém kolejnicovém pásu

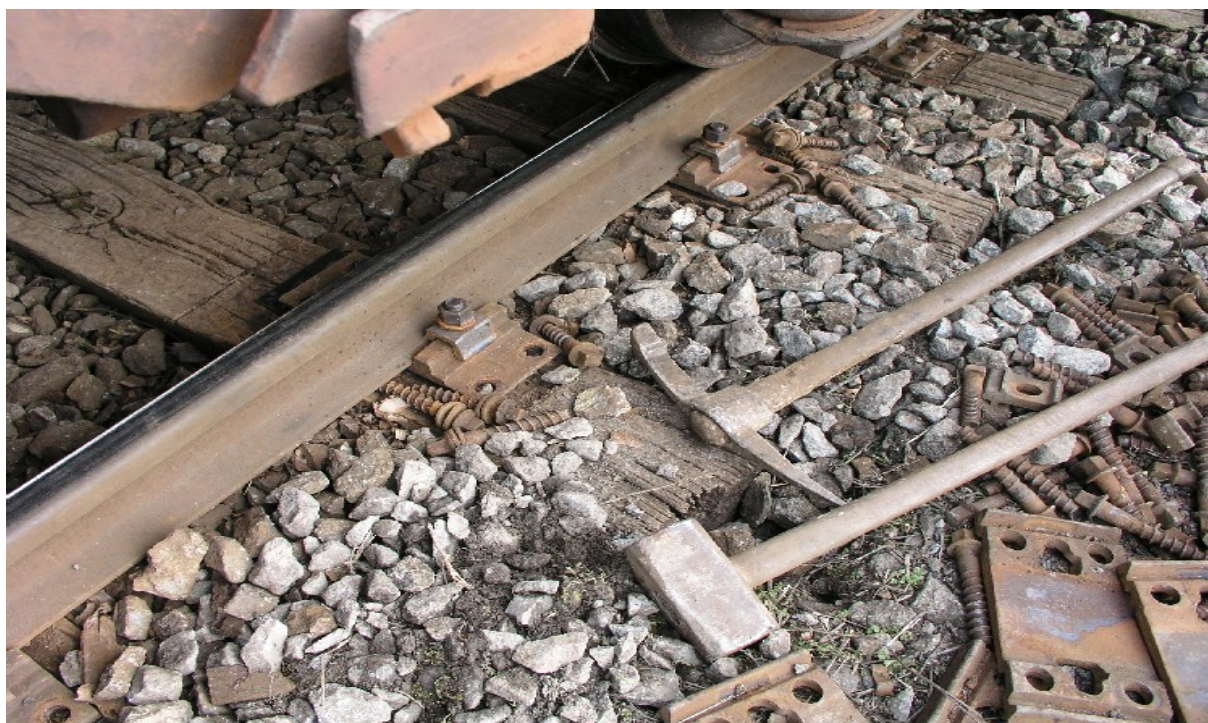
Bezprostřední příčinou vzniku MU byla změna stavebnětechnických parametrů dráhy v pracovním místě před jízdou vlaku Mn 85956, kdy při výměně podkladnic, upevňovadel a úpravě rozchodu koleje nebyla pravá kolejnice připevněna ke třem za sebou ležícím pražcům, a povolení jízdy vlaku přes takto vytvořené nesjízdné místo.

Foto 4: Chybějící upevňovadla v místě vykolejení na pravém kolejnicovém pásu

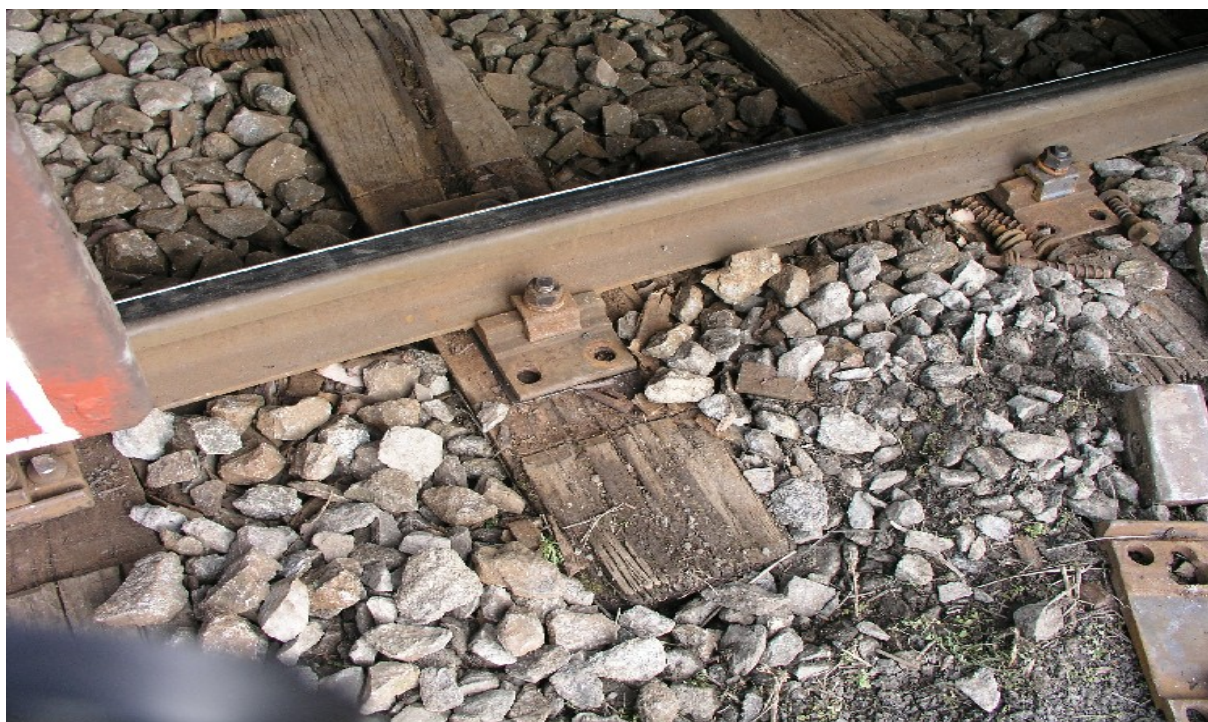
Foto 5: Chybějící upevňovací prvky v místě vykolejení v pravém kolejnicovém pásu

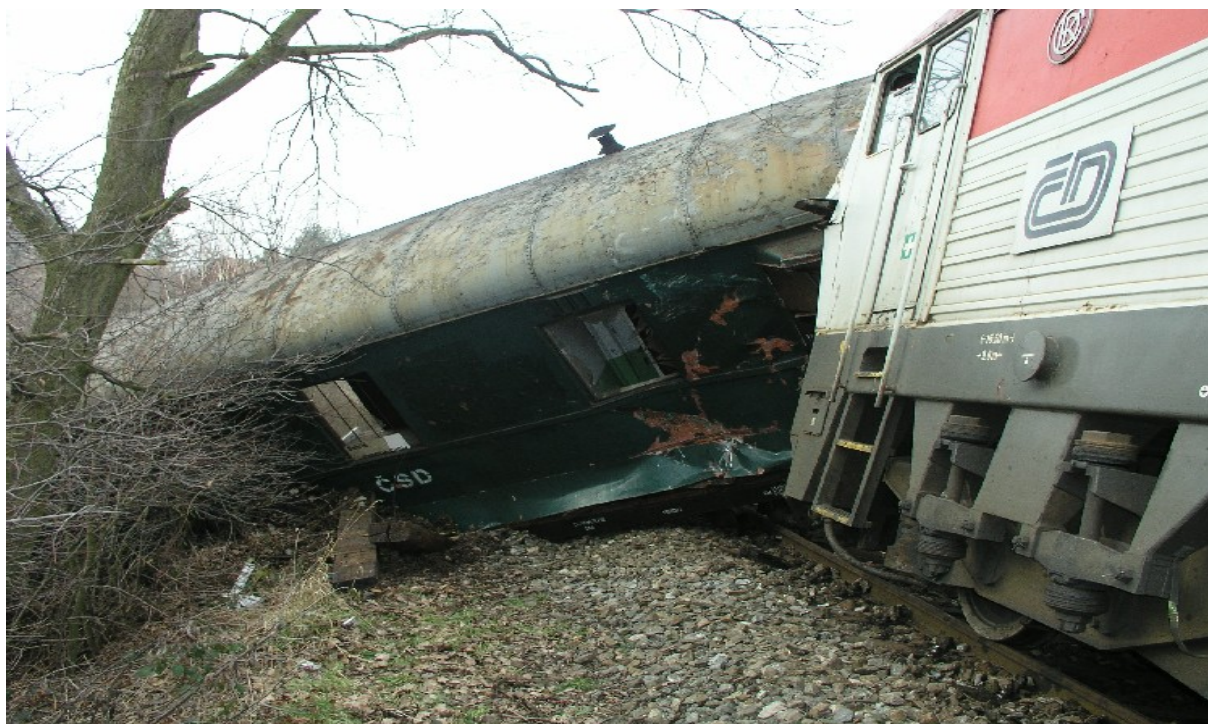
První DV za HDV byl služební vůz obsazený doprovodem vlaku (zaměstnanci provozovatele). U tohoto DV došlo k přetržení táhla šroubovky a k jeho vytlačení přední částí mimo kolej z náspu na vnější stranu oblouku a k natlačení zadní části ostatními DV na zadní stanoviště HDV.

Foto 6: Vykolejené drážní vozidlo řazené za lokomotivou
