## **Zpráva o výsledcích šetření příčin a okolností vzniku mimořádné události**

Vykolejení šesti drážních vozidel vlaku Nex 47338, na dráze železniční, celostátní, v km 455,939 trati 503 Ústí nad Labem-Střekov – Děčín hl. n., v obvodu železniční stanice Děčín východ, na výhybce č. 3

### **Investigation Report of Railway Accident**

Derailment of freight train No. 47338 in Děčín východ station

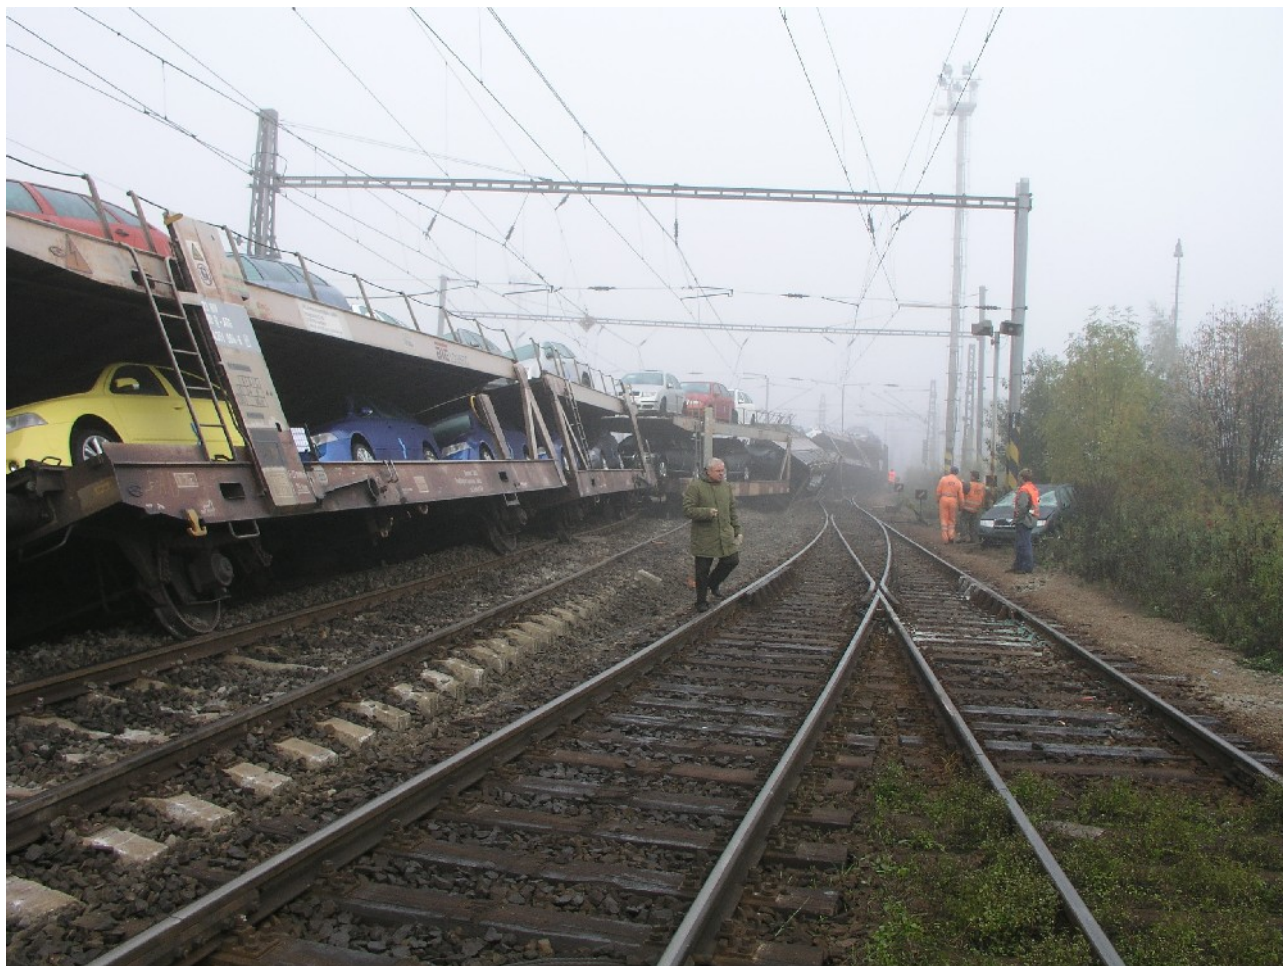
*Foto 1: Vykolejené vozy vlaku Nex 47338*

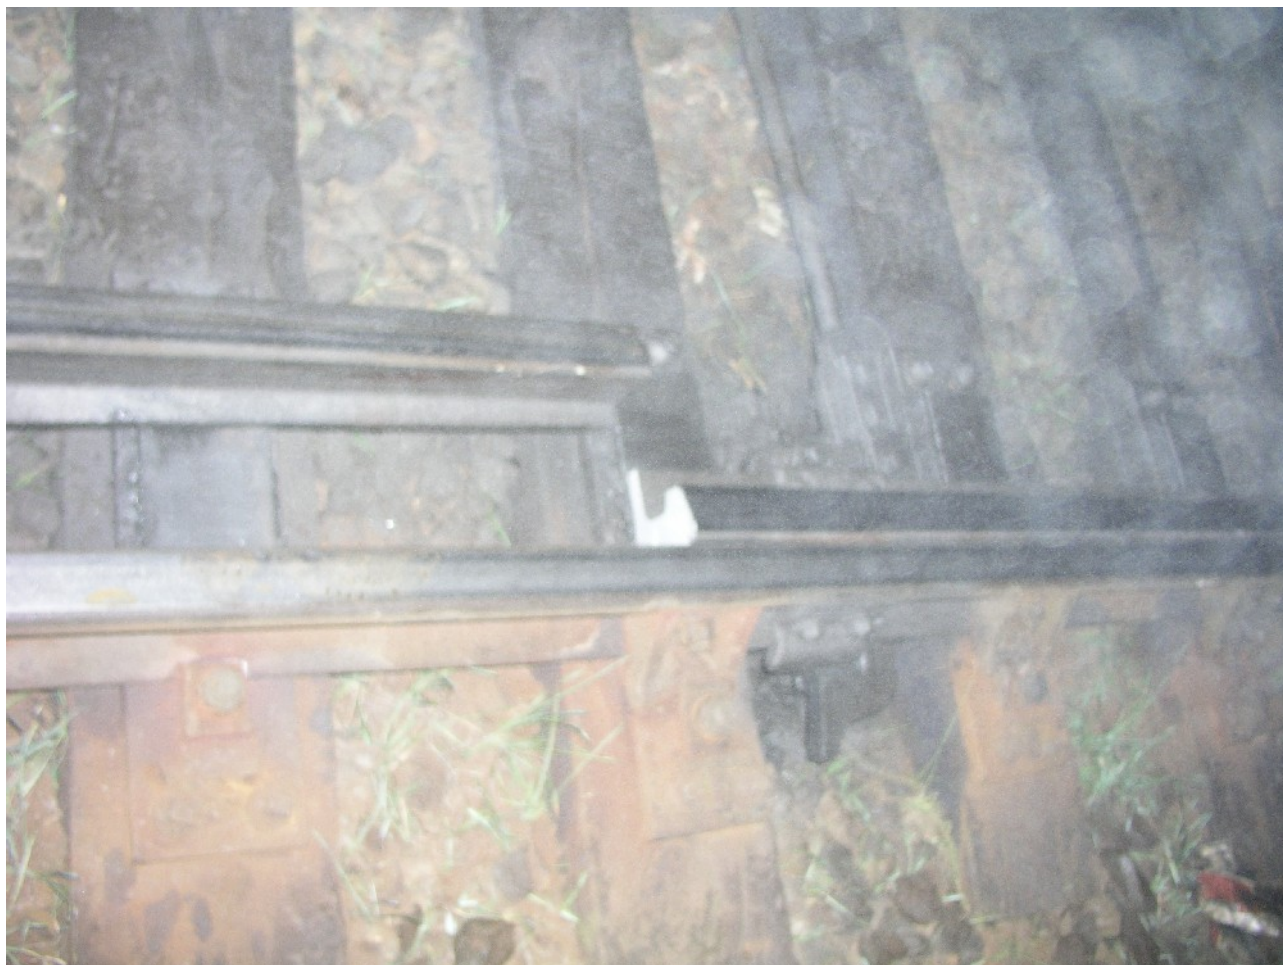
Bezprostřední příčinou vzniku MU byl náhlý jednorázový lom levého přímého jazyka, kdy primárním defektem byla únavová trhlina vycházející z hrany paty jazyka výhybky s vlivem výrobní vady - nedodržení meze pevnosti pro ocel 95 ČSD.

Provedením makrofraktografie lomu bylo zjištěno významné podkročení spodní hranice předepsaného rozmezí obsahu v uhlíku materiálu. Toto podkročení vysoce překračuje toleranci mezi tavebním vzorkem a výrobkem. Požadavky platné pro ocel 95 ČSD-Vk jsou u meze pevnosti mírně podkročeny. Ke konečné destrukci jazyka výhybky č. 3 došlo náhlým křehkým lomem převážné části průřezu jazyka. Primárním defektem, který vedl k náhlému jednorázovému lomu, byla únavová trhlinka vycházející z hrany paty jazyka výhybky. Jiný zjevný defekt nebyl zjištěn. Iniciační vrub únavové trhlinky mohl vzniknout vnějším působením za běžného provozu i při původní montáži. Vzhledem k místu iniciace a šíření únavového lomu jakožto kritického defektu vedoucího ke křehkému dolomení celého průřezu jazyka VÚŽ konstatoval, že primární trhlinka nebyla zjištělná běžnými vizuálními kontrolami bez demontáže jazyka výhybky.

*Foto 2: Lom levého jazyka výhybky č. 3*
