Zpráva o výsledcích šetření příčin a okolností vzniku mimořádné události

Střetnutí vlaku EC 30276 s nákladním automobilem na železničním přejezdu v km 2,067 mezi zastávkou Hodonín-zastávka a železniční stanicí Hodonín na trati Hodonín – Holíč nad Moravou

Investigation Report of Railway Accident

Level crossing accident of Eurocity train No. 30276 and a lorry in km 2,067 between Hodonin-zastavka and Hodonin stations, Hodonin – Holic nad Moravou main line

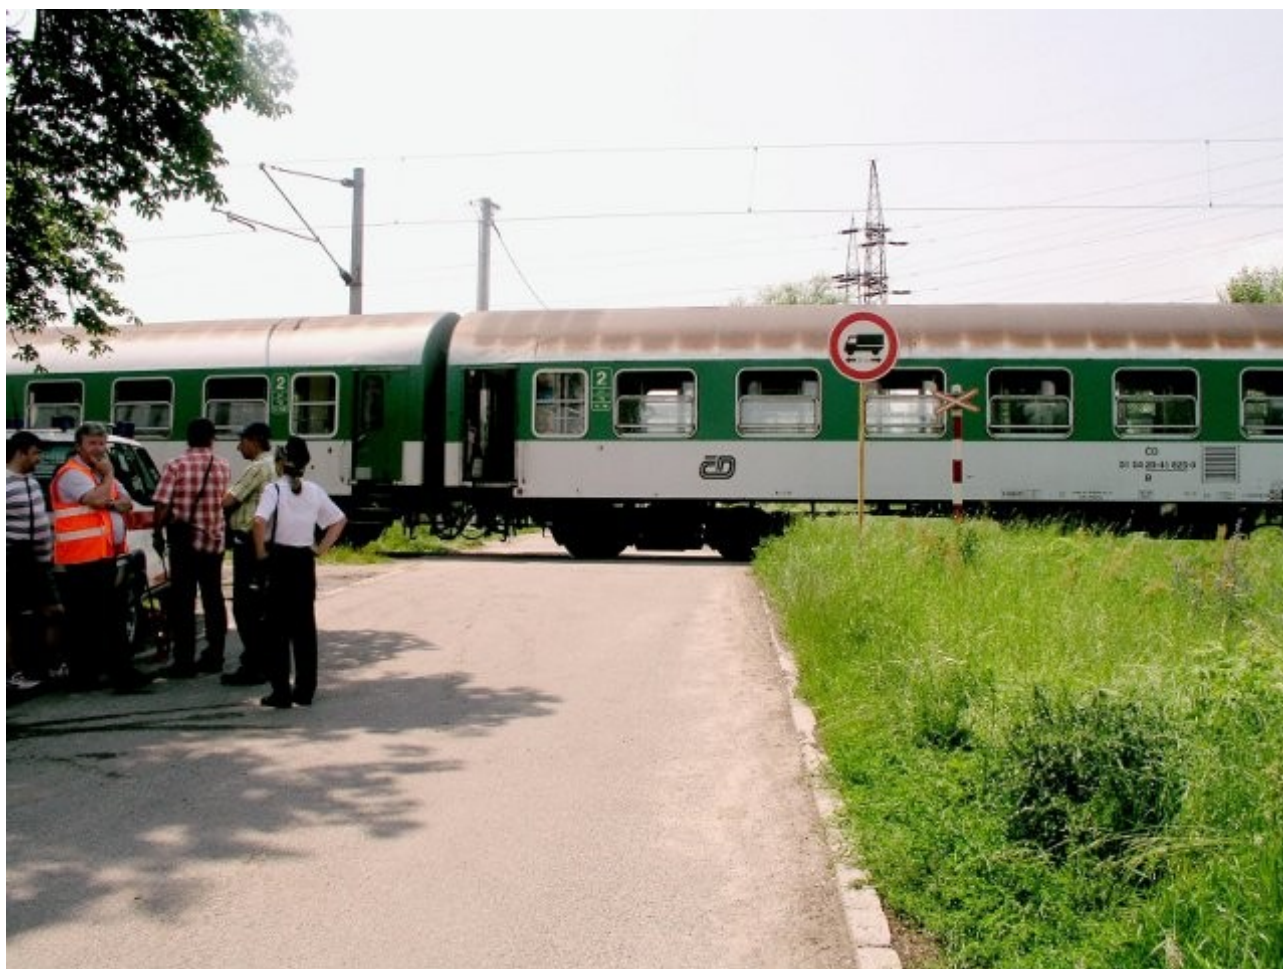
Měření na místě MU bylo zjištěno, že prostorové uspořádání přejezdu neodpovídá ČSN 73 6380. Konkrétně rozhledové poměry L_r pro silniční vozidla přijíždějící k ŽP ve směru z centra města Hodonín jsou vlevo, tedy vstříc přijíždějícímu vlaku EC 30276, 32 m místo 42 m a pro silniční vozidlo přijíždějící k ŽP ve směru do centra města Hodonín jsou vpravo, tedy vstříc přijíždějícímu vlaku EC 30276 pouze 11 m namísto 42 m požadovaných normou ČSN 73 6380. Dále bylo měření zjištěno, že vzdálenost výstražného kříže od osy koleje ve směru od centra města Hodonín neodpovídá čl. 6.1.3 ČSN 73 6380, protože namísto 4 m činila pouze 3,3 m.

Foto 1: Situace na ŽP po MU

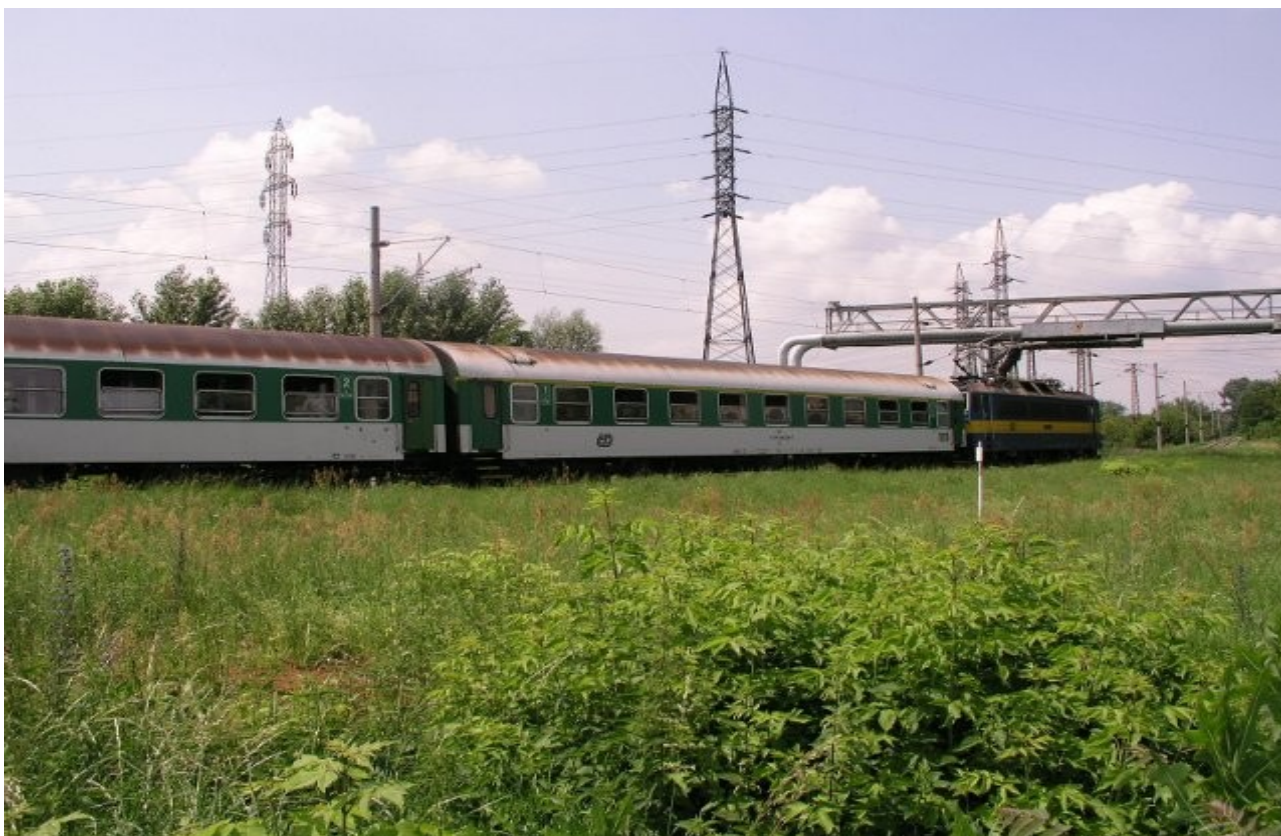
Střetnutí se již pro velmi krátkou vzdálenost nepodařilo zabránit. Čelo HDV narazilo do levého boku zadní části nákladního automobilu ve vzdálenosti 7,0 m od začátku silničního motorového vozidla. Poškozený nákladní automobil pokračoval v jízdě a zastavil ve vzdálenosti 52 m od ŽP. Čelo vlaku zastavilo na dráze 65 m v km 2,002.

Foto 2: Postavení vlaku EC 30276 po MU

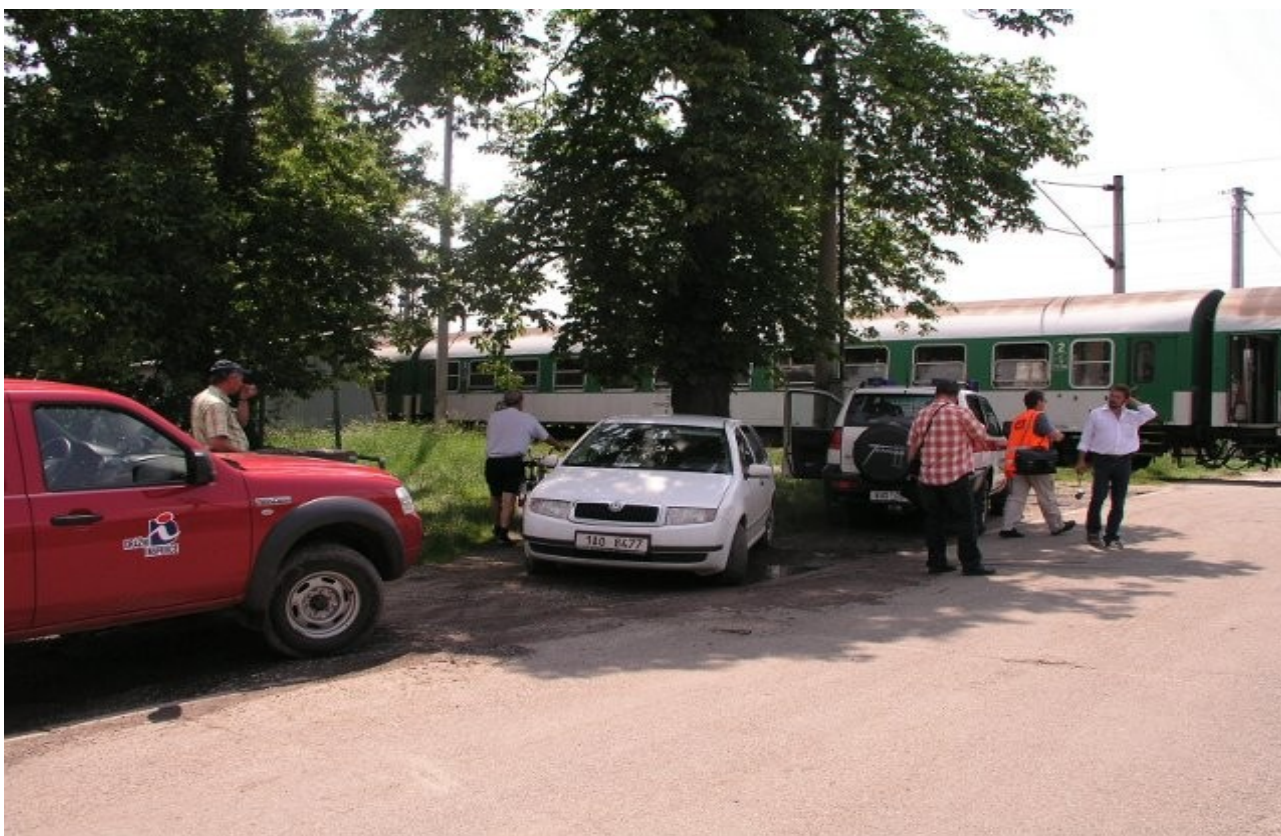
Foto 3: Postavení vlaku EC 30276 po MU

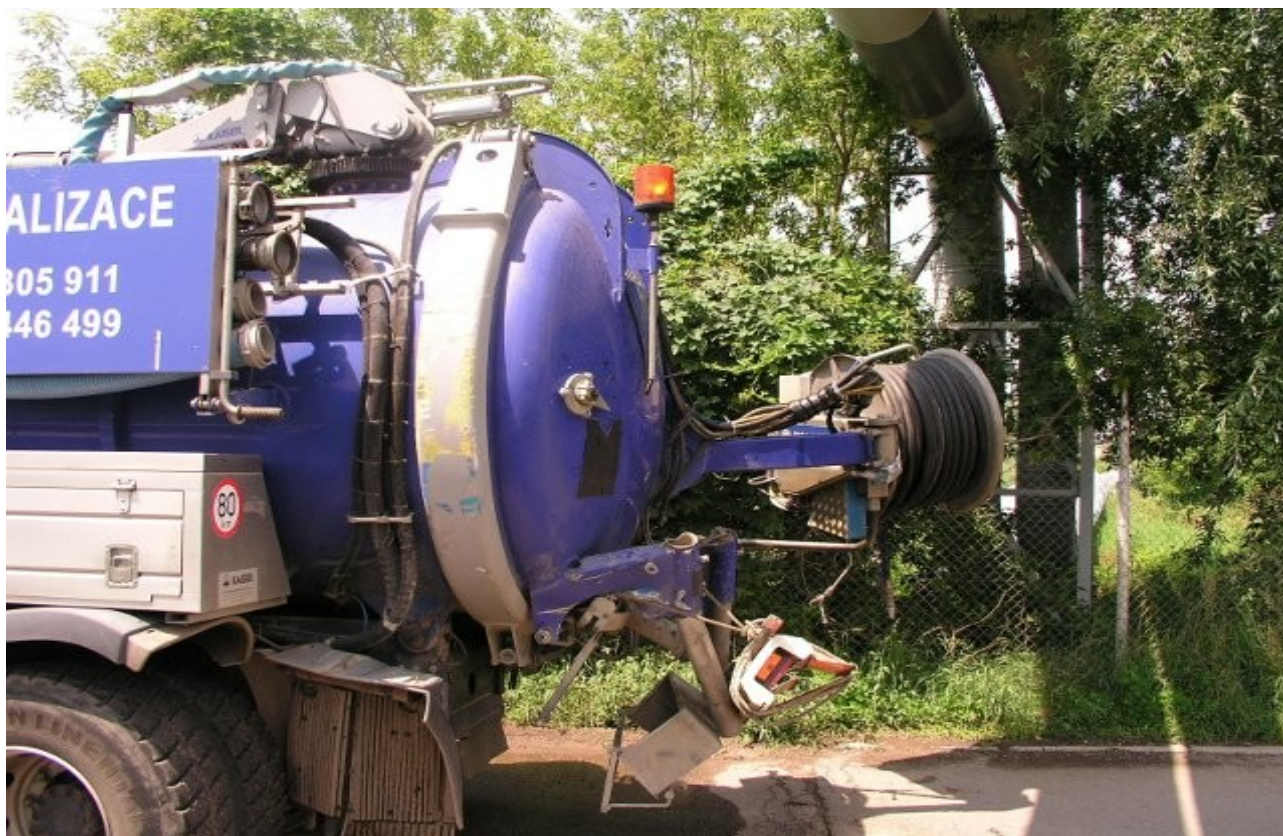
Následkem MU byl poškozen nákladní automobil MAN TGA. Celková škoda byla firmou Vodovody a kanalizace Hodonín, a. s., vyčíslena ve výši 855.934 Kč. Škoda na přepravovaných věcech, zavazadlech a jiném majetku nevznikla.

Foto 4: Poškození nákladního automobilu MAN TGA

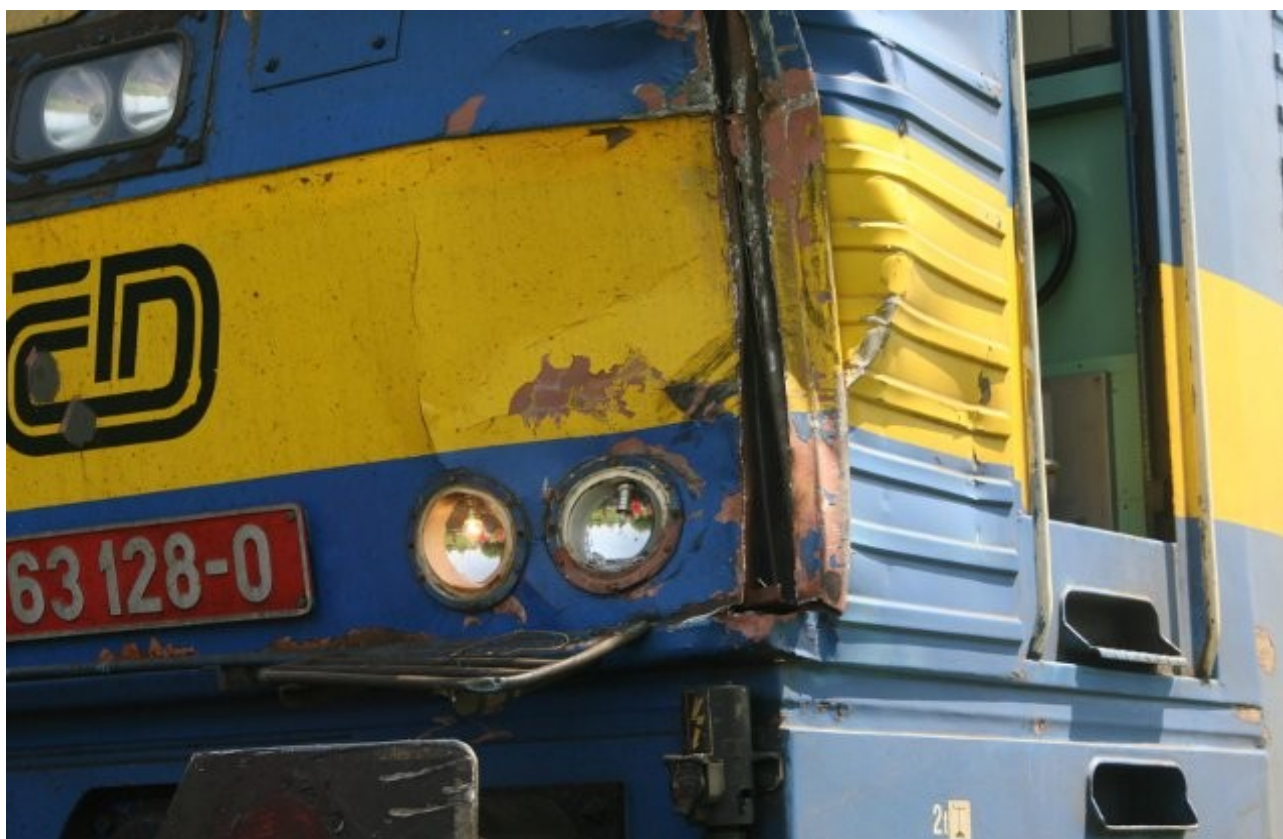
Následkem MU bylo poškozeno HDV 363.128-0, k poškození zařízení dráhy a ke škodě na životním prostředí nedošlo. Výše škody na HDV byla provozovatelem drážní dopravy vyčíslena ve výši 388.275 Kč. K úniku látek ohrožujících životní prostředí při MU nedošlo.

Foto 5: Poškození HDV 363.128-0
