Zpráva o výsledcích šetření příčin a okolností vzniku mimořádné události

Vykolejení vlaku IC 507 „Pendolino“ na dráze železniční, celostátní, trati 501 Česká Třebová – Praha-Libeň, na 1. traťové koleji, v km 400,500 mezi odbočkou Kyje a žst. Praha-Běchovice

Investigation Report of Railway Accident

Derailment of seven carriages of SuperCity train No. 507 between odbočka Kyje and Praha-Běchovice

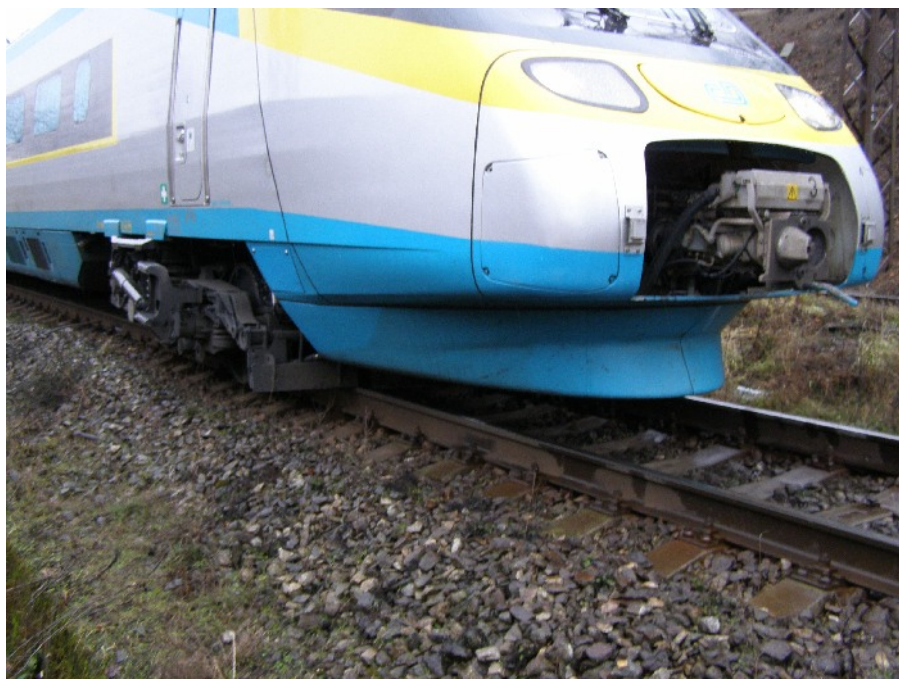
Foto 1: Pohled na část vykolejené jednotky "PENDOLINO" řady 680

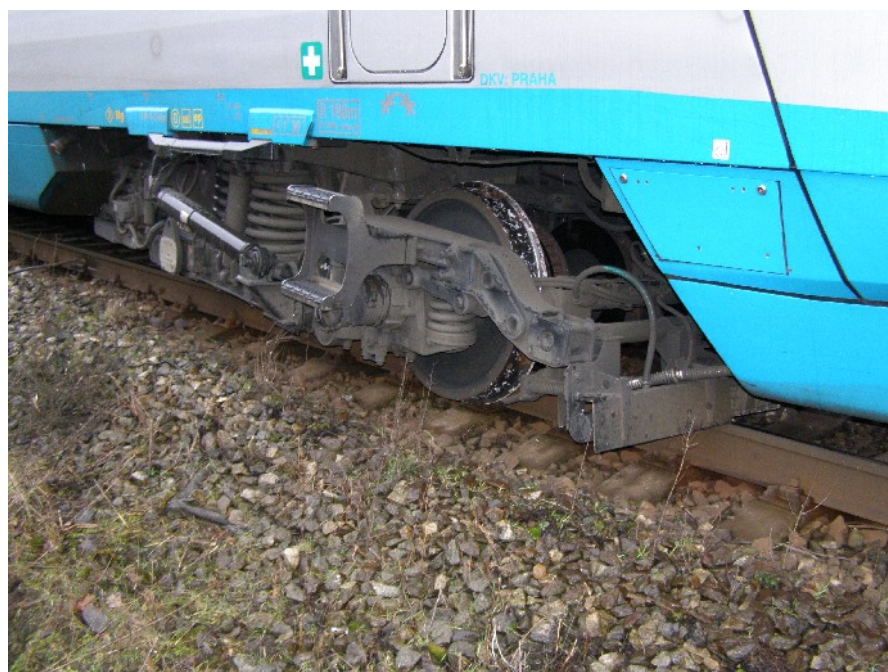
Foto 2: Detail vykolejeného podvozku

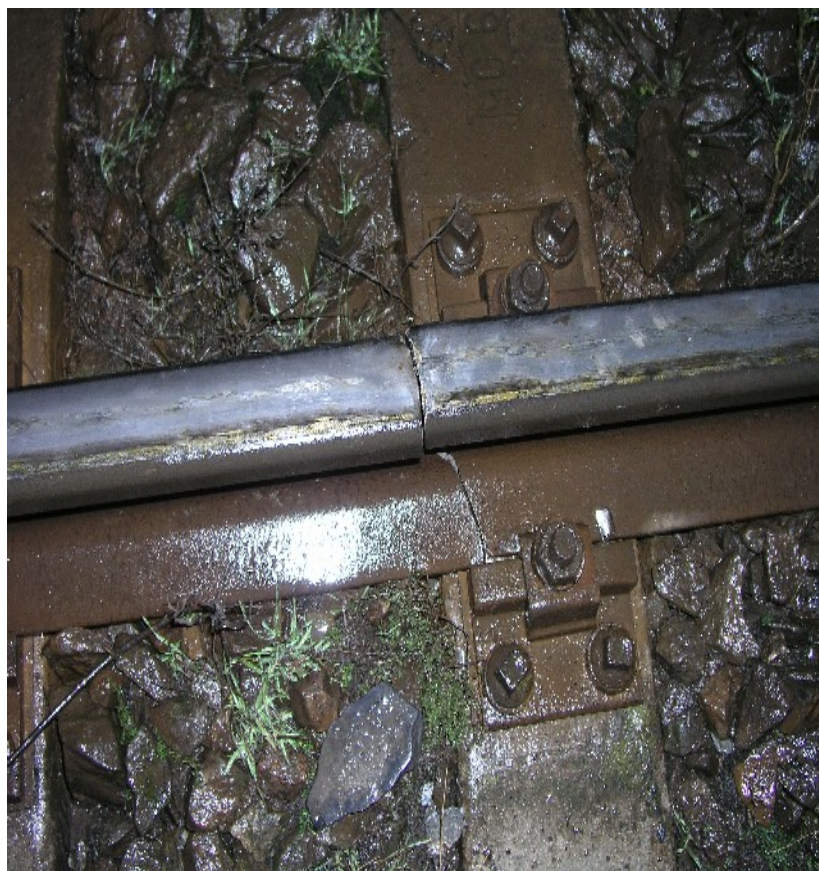
První příčný čerstvý lom v celém průřezu kolejnice je 1,63 m před bodem „nula“. V místě lomu je hlava kolejnice vlevo mírně vydrolena a její povrch není bodově celistvý.

Foto 3: První lom kolejnice

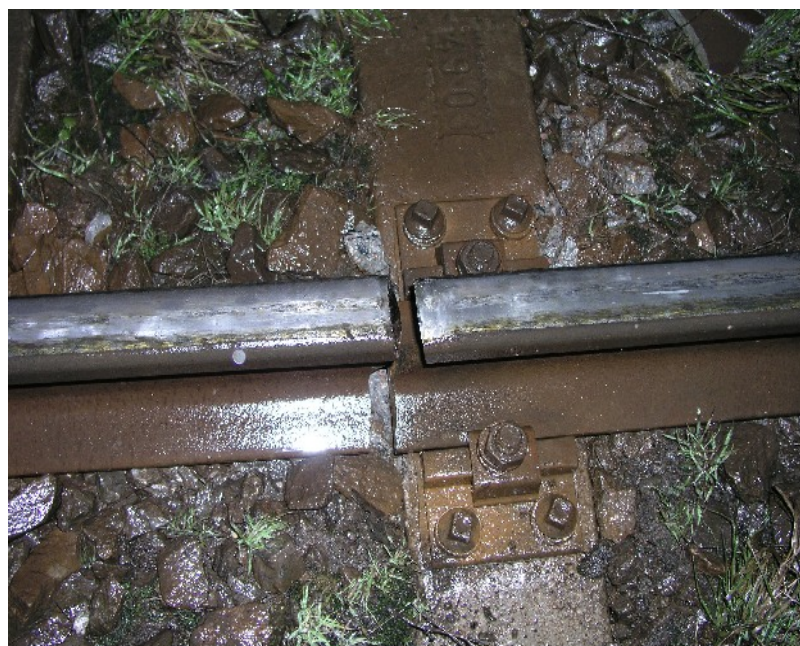
Ve vzdálenosti 0,48 m před bodem „nula“ je druhý lom v celém průřezu kolejnice. Plocha lomu hlavy a stojiny kolejnice je pokryta zkorodovanou vrstvou. Plocha lomu v patě kolejnice je čerstvá. Kraje plochy lomu na levé i pravé straně paty kolejnice mají odlišnou barvu i odlišnou strukturu, než zbytek lomu. Na ploše stojiny kolejnice vlevo je v 1/3 její výšky odrolen orezlý povrch.

- vznik opotřebení i trhlin byl způsoben provozem, nebyl způsoben tepelným zásahem při provádění svaru;
- příčinu vzniku prvotního lomu nelze, z důvodu poškození lomových ploch, přesně stanovit. Vzhledem ke stavu porušených kolejnic lze předpokládat, že stejně jako v případě vzniku dalších lomů, byly příčinou vzniku porušení trhliny na činné ploše kolejnice nebo opotřebení hlavy, které dosáhly kritické délky postačující k rozvoji únavového lomu;

Výzkumný ústav železniční, a. s., vydal Technickou zprávu VUZ 003/2008 „Lom kolejnice TŽ 87 R 65“. Ze závěrů zprávy vyplývá, že příčinu prvotního lomu nelze z důvodu poškození lomových ploch, přesně stanovit. Vzhledem ke stavu porušených kolejnic lze předpokládat, že stejně jako v případě vzniku dalších lomů bylo příčinou vzniku porušení trhliny na činné ploše kolejnice nebo opotřebení hlavy, které dosáhly kritické délky, postačující k rozvoji únavového lomu.

Foto 4: Druhý lom kolejnice, dle VUŽ iniciační, primární
