**Drážní inspekce**  
The Rail Safety Inspection Office

## **Zpráva o výsledcích šetření příčin a okolností vzniku mimořádné události**

### **Investigation Report of Railway Accident**

Derailment of freight train No. 64203 in Leština u Světlé station

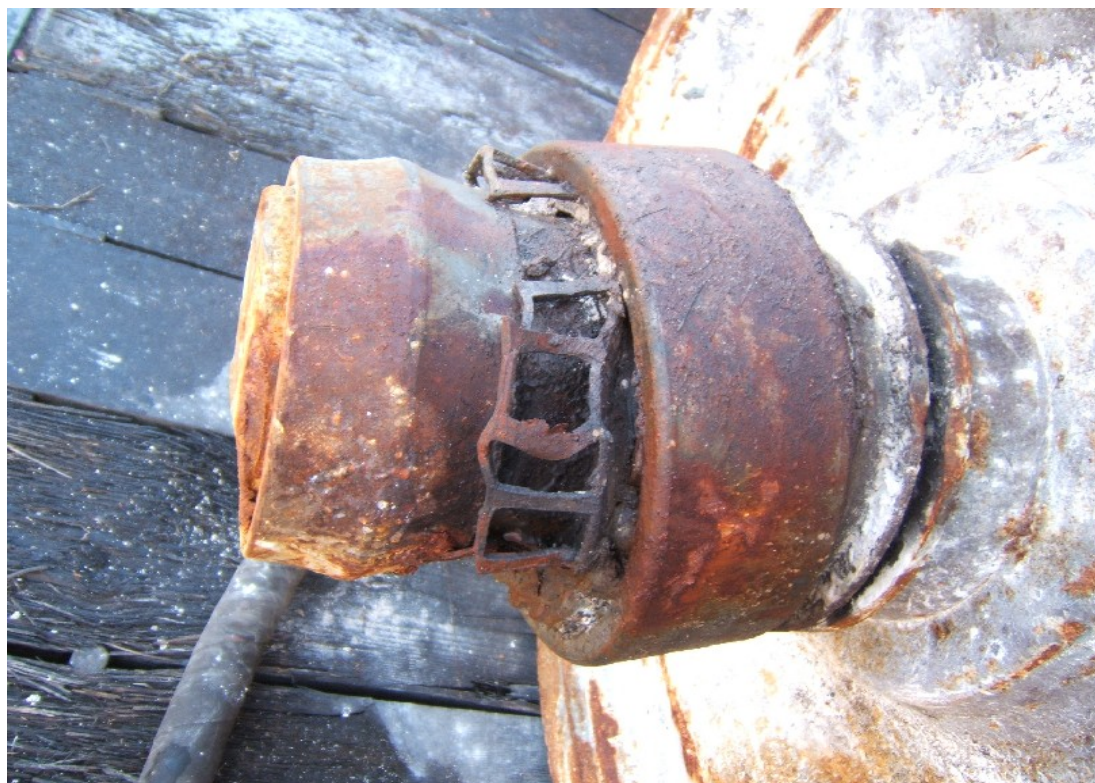
Technický stav vozu č. 23 54 0730 072-4: U nápravy č. 1443 došlo k poškození ložiska, jeho zadření a následnému přehřátí. Vlivem přehřátí ložiska došlo k ohřátí nápravy a disku kola, následnému uvolnění disku v sedle nápravy a jeho posunutí směrem ke středu nápravy. Ostatní nápravová ložiska vozu byla shledána v pořádku, včetně náplně maziva.

Poškození nápravového ložiska levého předního kola ve směru jízdy vozu č. 23 54 0730 072-4, jeho horkoběžnost, přehřátí a následný rozpad jeho komory. Tato závada byla bez indikátoru horkoběžnosti nezjistitelná.

*Foto 1: vadné ložisko*

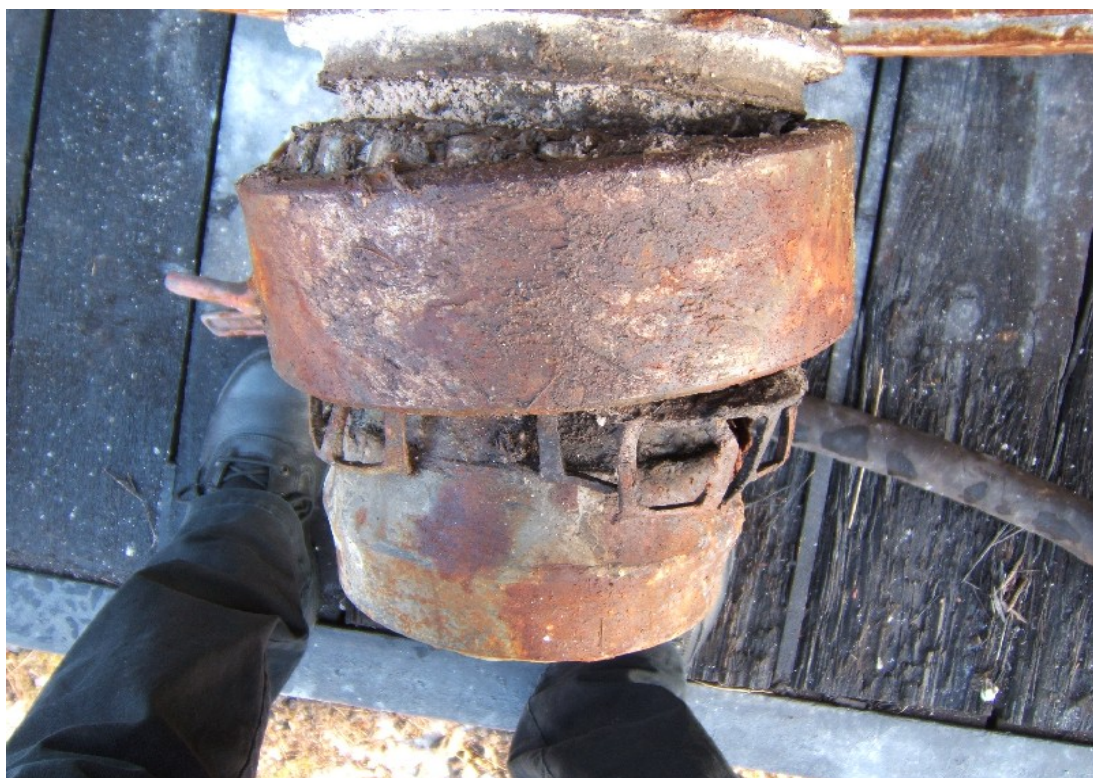
*Foto 2: vadné ložisko*

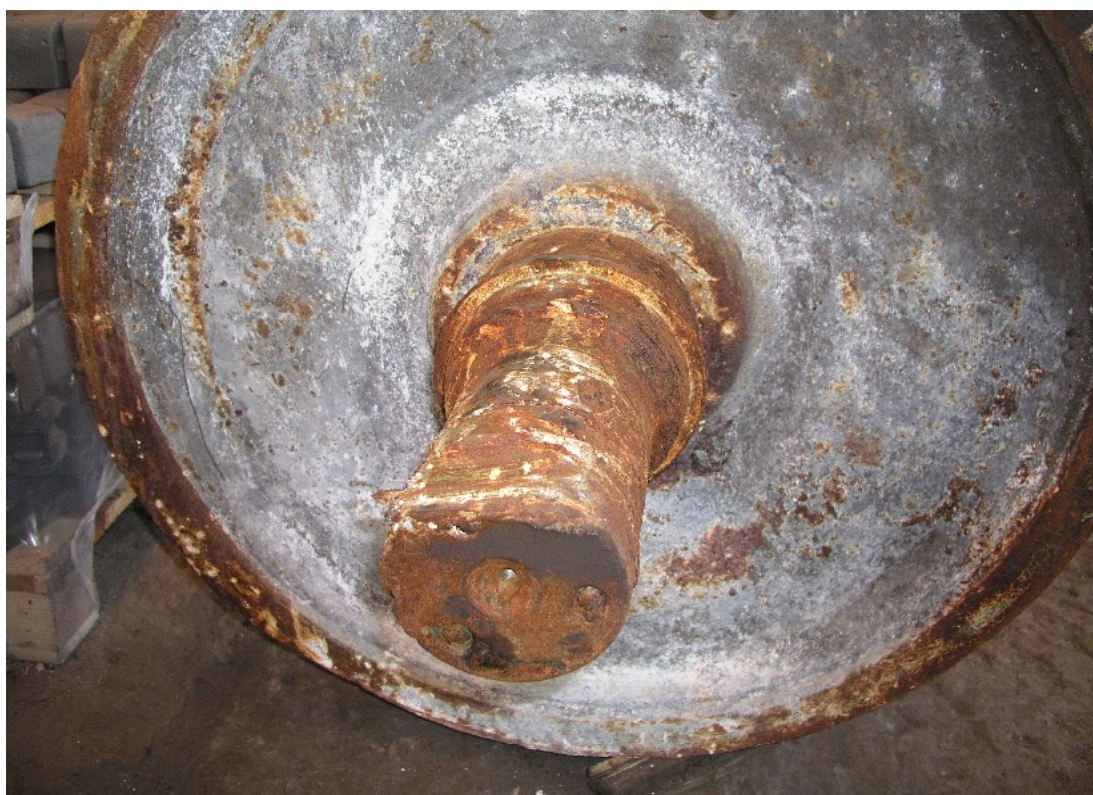
Bezprostřední příčinou vykolejení drážních vozidel vl. Pn 64203 bylo uvolnění a posunutí levého předního kola směrem ke středu vozu z důvodu přehřátí nápravového ložiska vozu č. 23 54 0730 072-4.

*Foto 3: poškozená náprava*

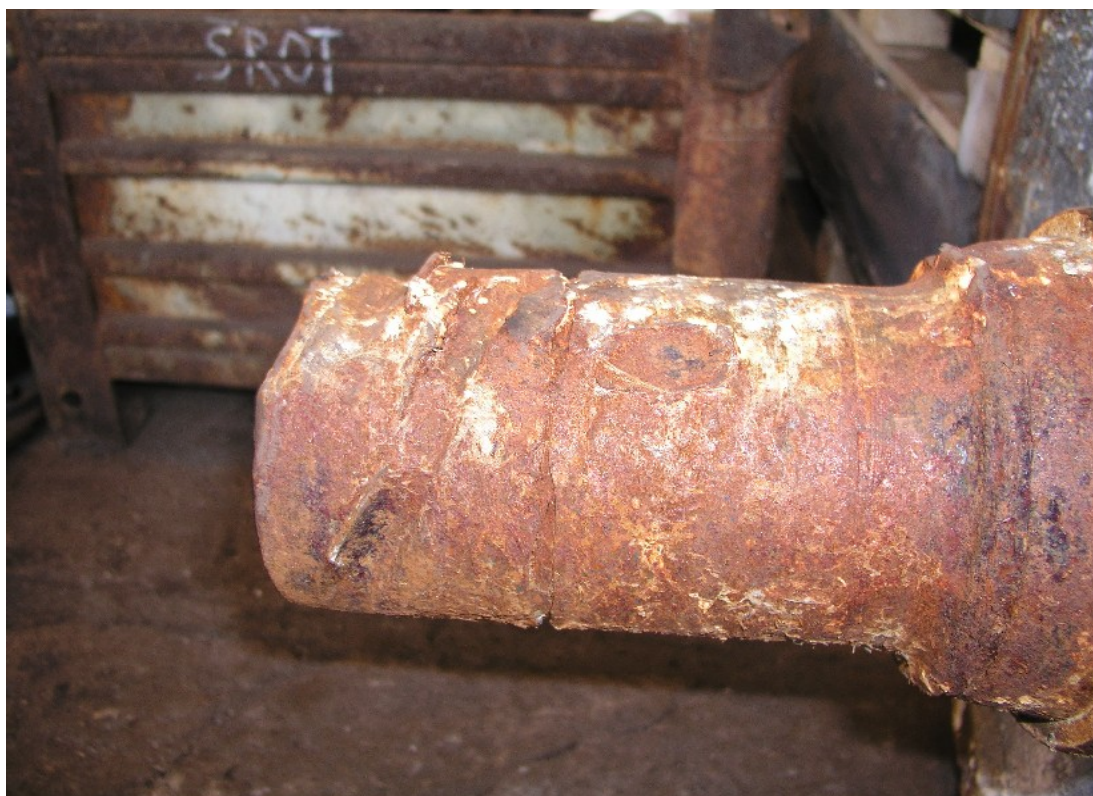
*Foto 4: poškozená náprava*

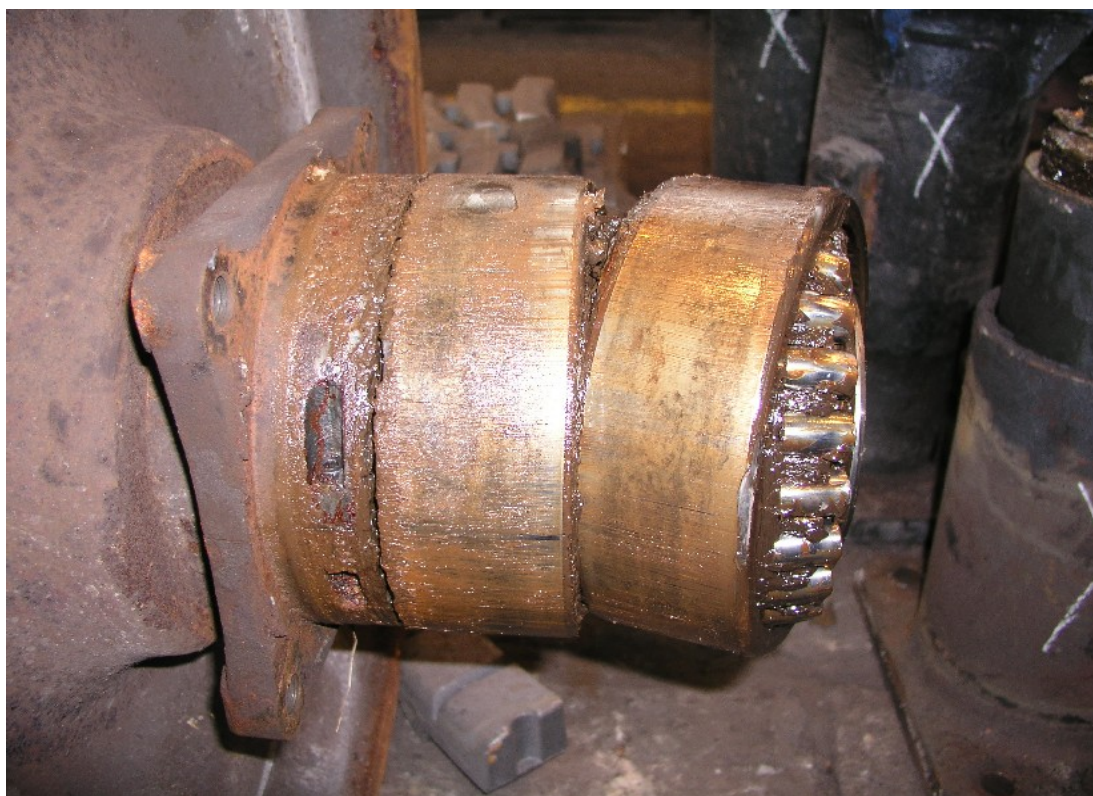
*Foto 5: stav druhého ložiska poškozené nápravy při komisionální prohlídce*

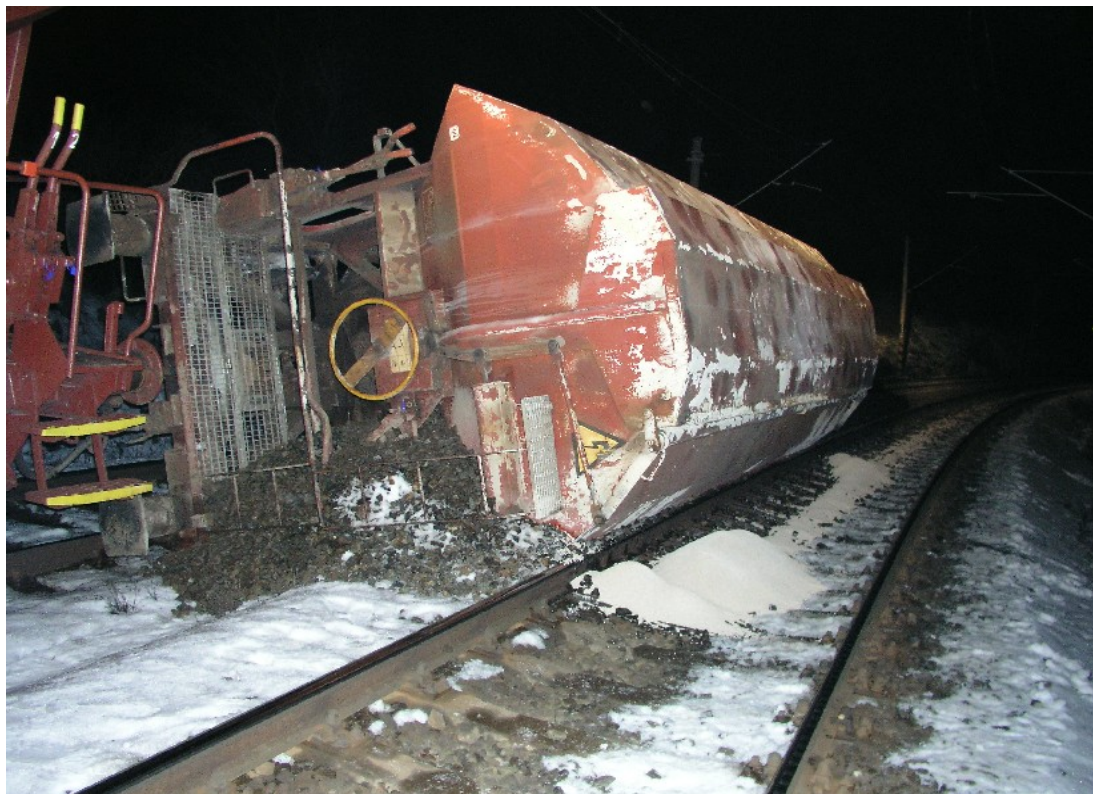
Foto 7: vykolejené vozy

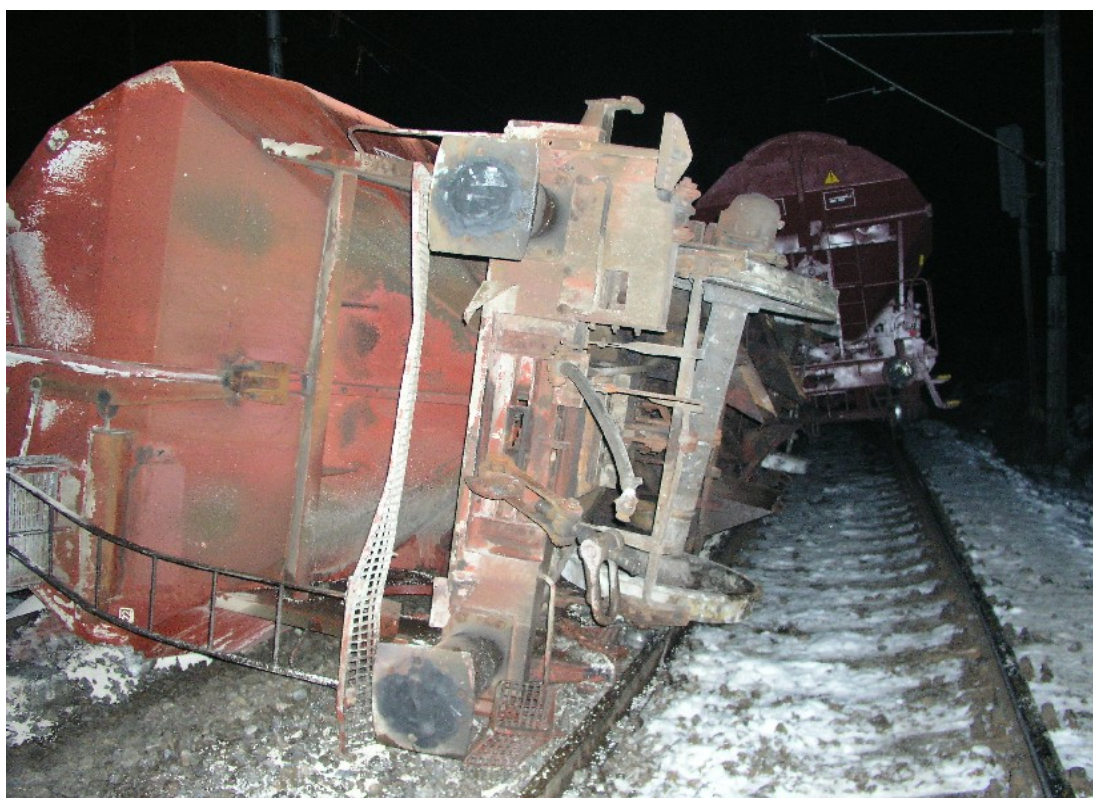
Foto 6: vykolejené vozy

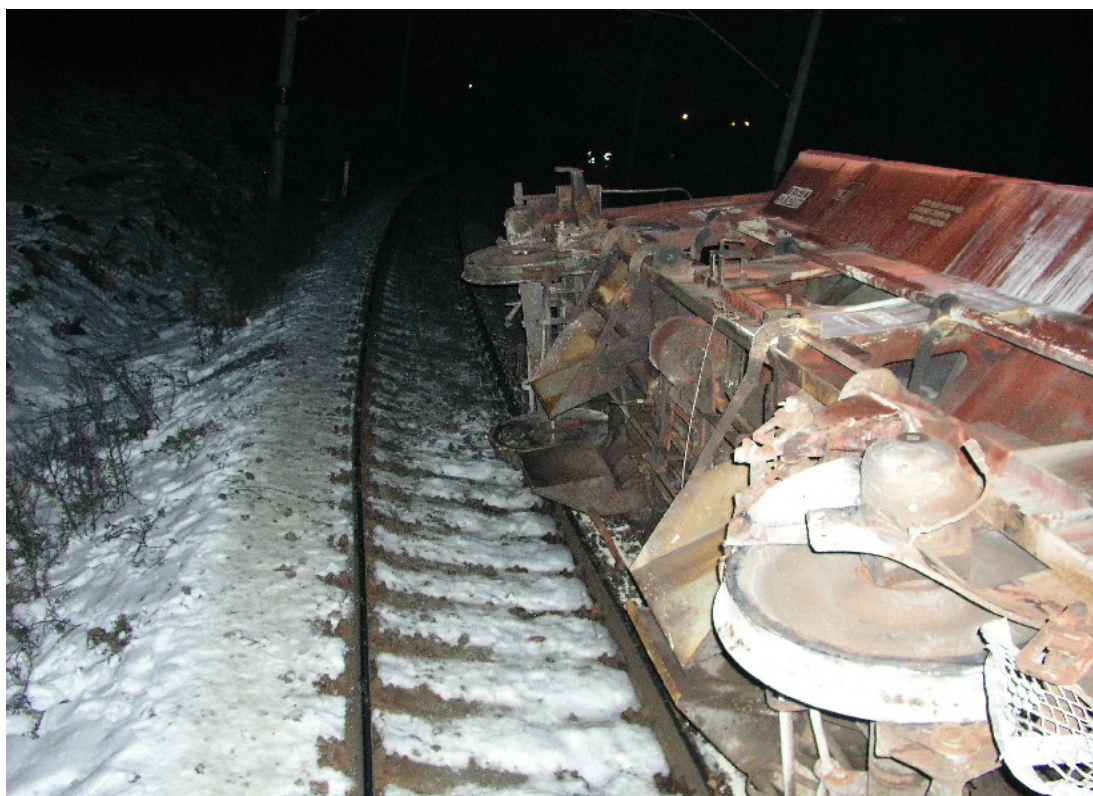
Foto 8: vykolejené vozy

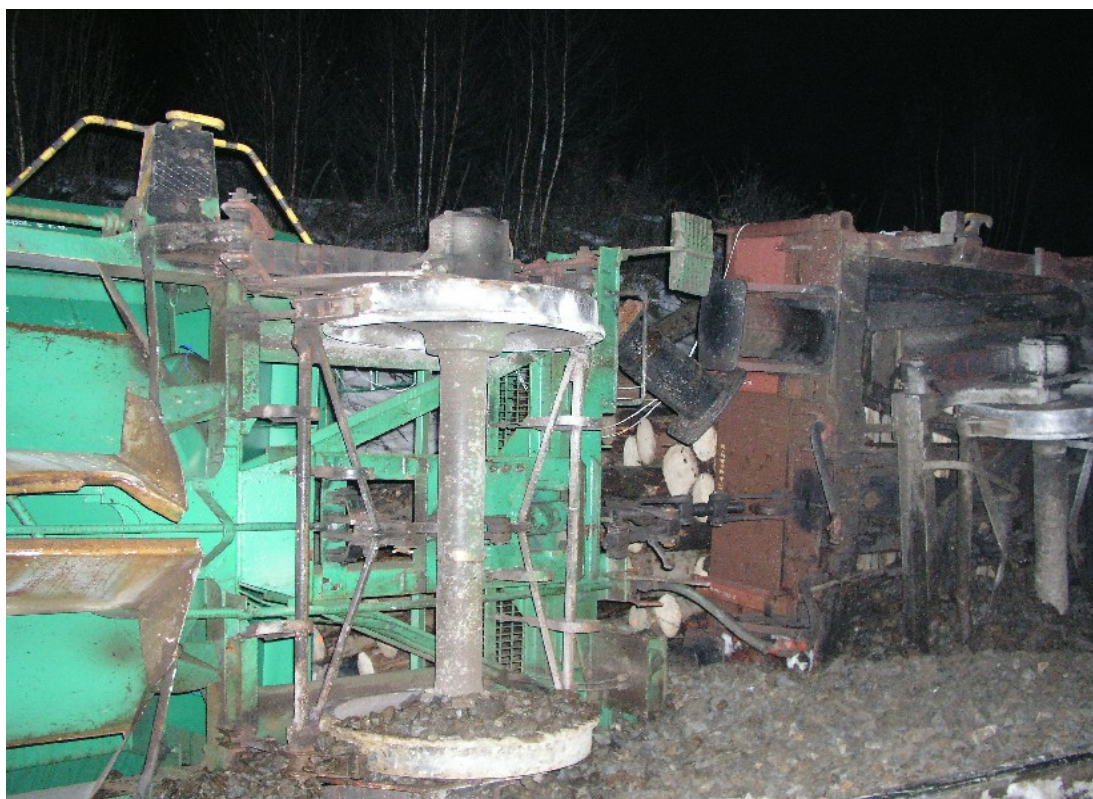
Foto 9: vykolejené vozy

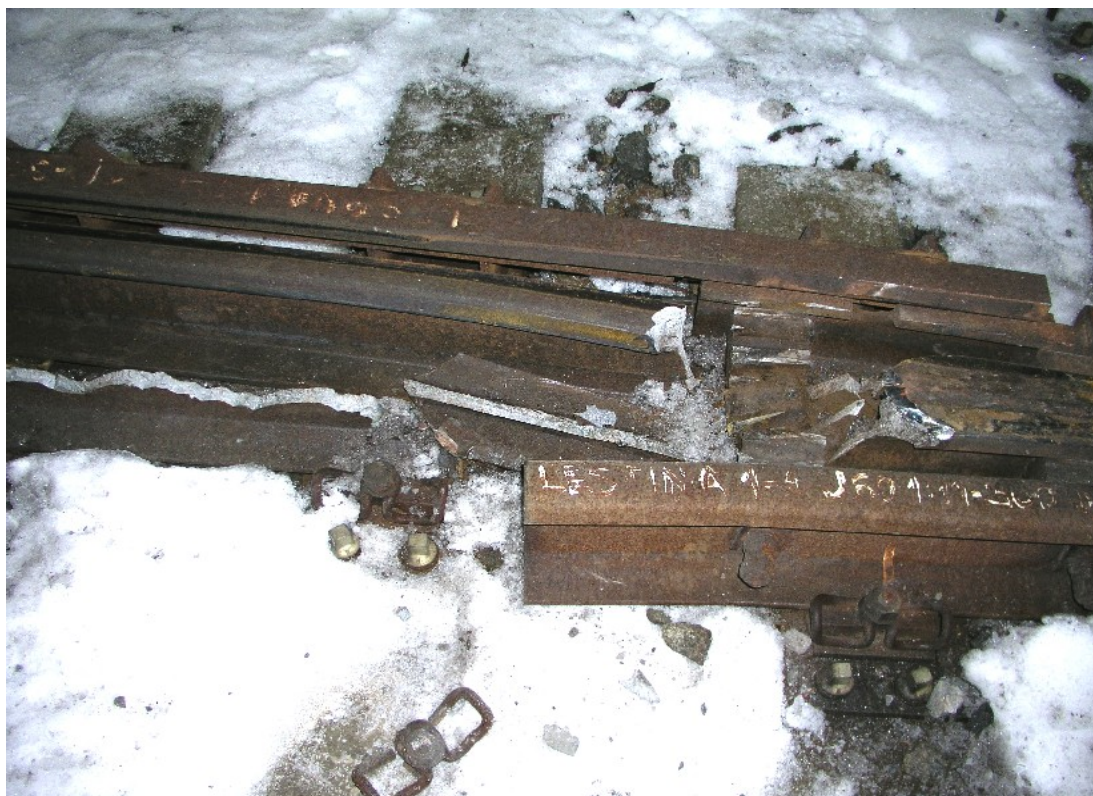
Foto 10: rozlomená srdcovka

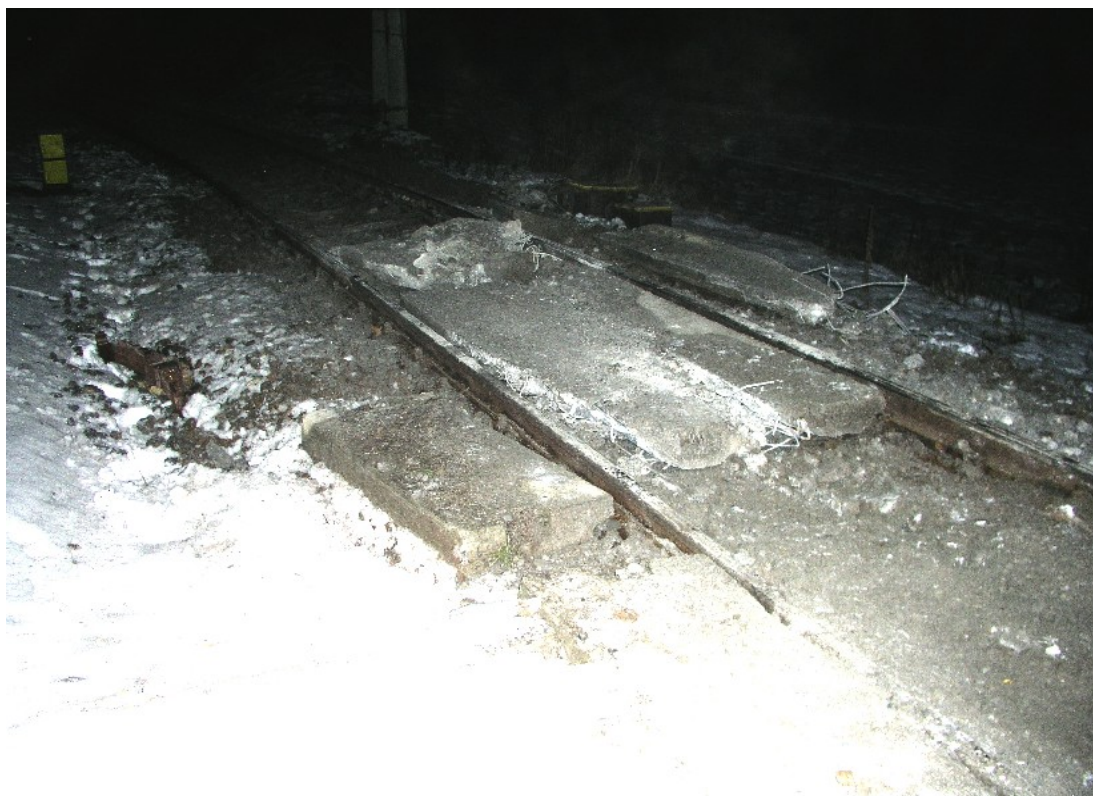
Foto 11: poškozený přejezd v km 250,851
