Drážní inspekce
The Rail Safety Inspection Office

Zpráva o výsledcích šetření příčin a okolností vzniku mimořádné události

Vykolejení dvou tažených drážních vozidel za jízdy vlaku Nex 1.nsl 47315 mezi
železničními stanicemi Zábřeh na Moravě a Lukavice na Moravě

Derailment of two wagons of freight train No. Nex 1.nsl 47315
between Zábřeh na Moravě and Lukavice na Moravě stations

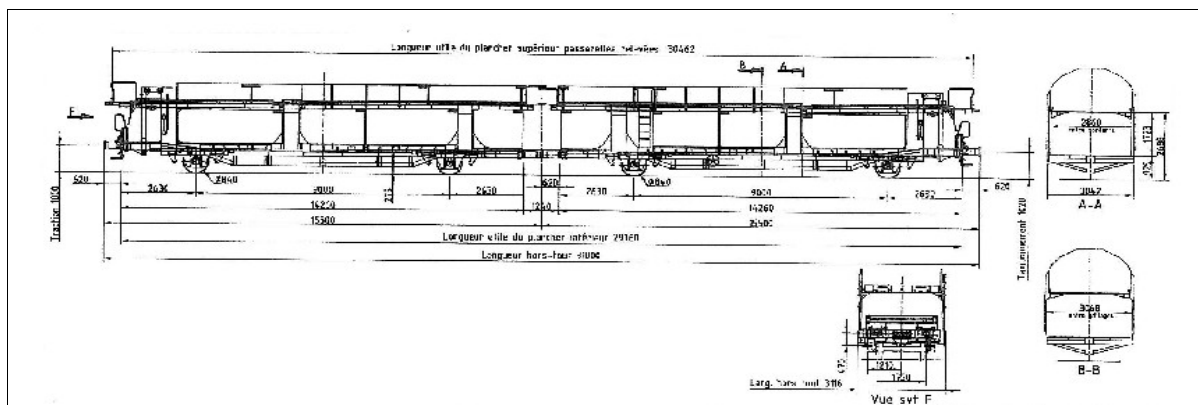
Obr. 1 TDV Laers 23 87 436 3643-9

Bezprostřední příčiny: rozkmitání taženého drážního vozidla SNCF Laaers 23 87 436 3643-9, které mělo za následek ztrátu svislé kolové síly.

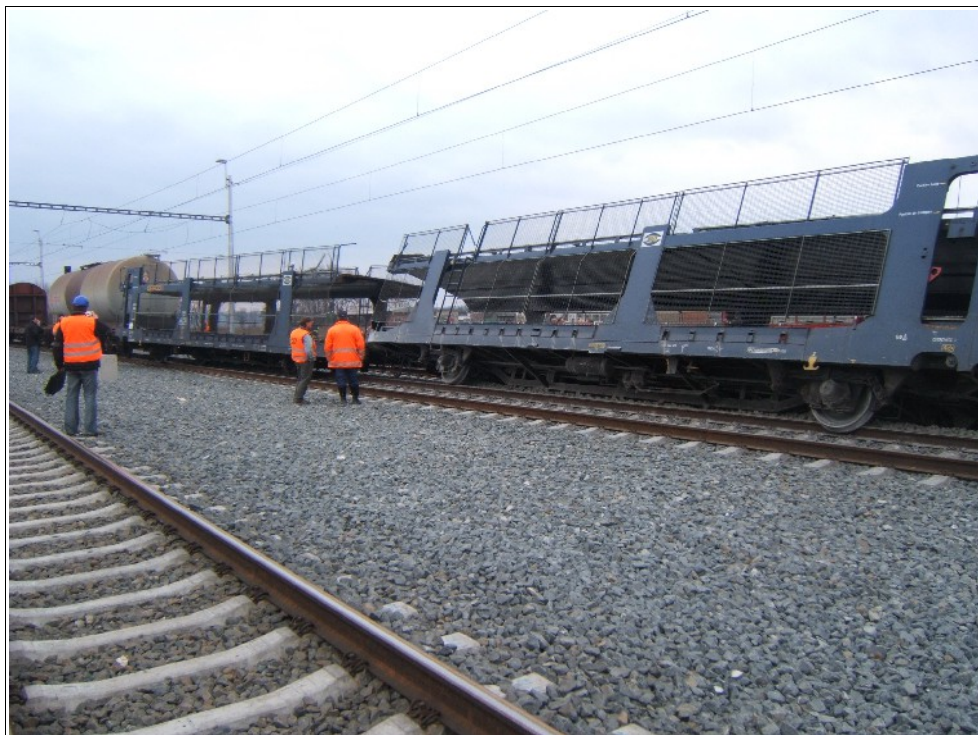
Foto 1: Pohled na místo zastavení 20. TDV

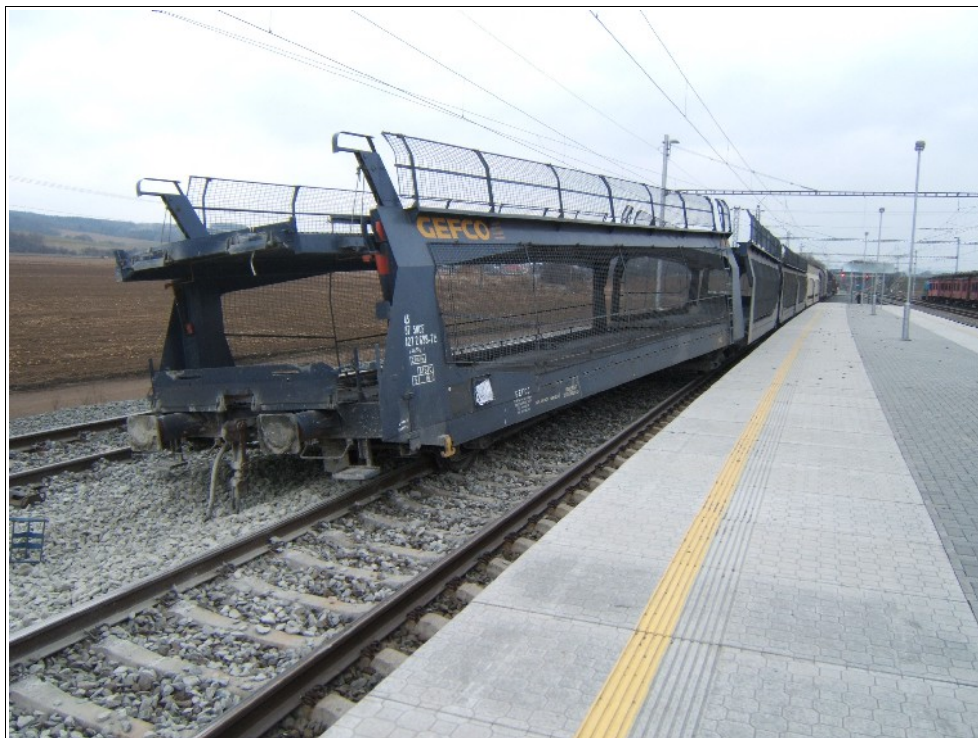
Foto 2: Pohled na místo zastavení 21. TDV

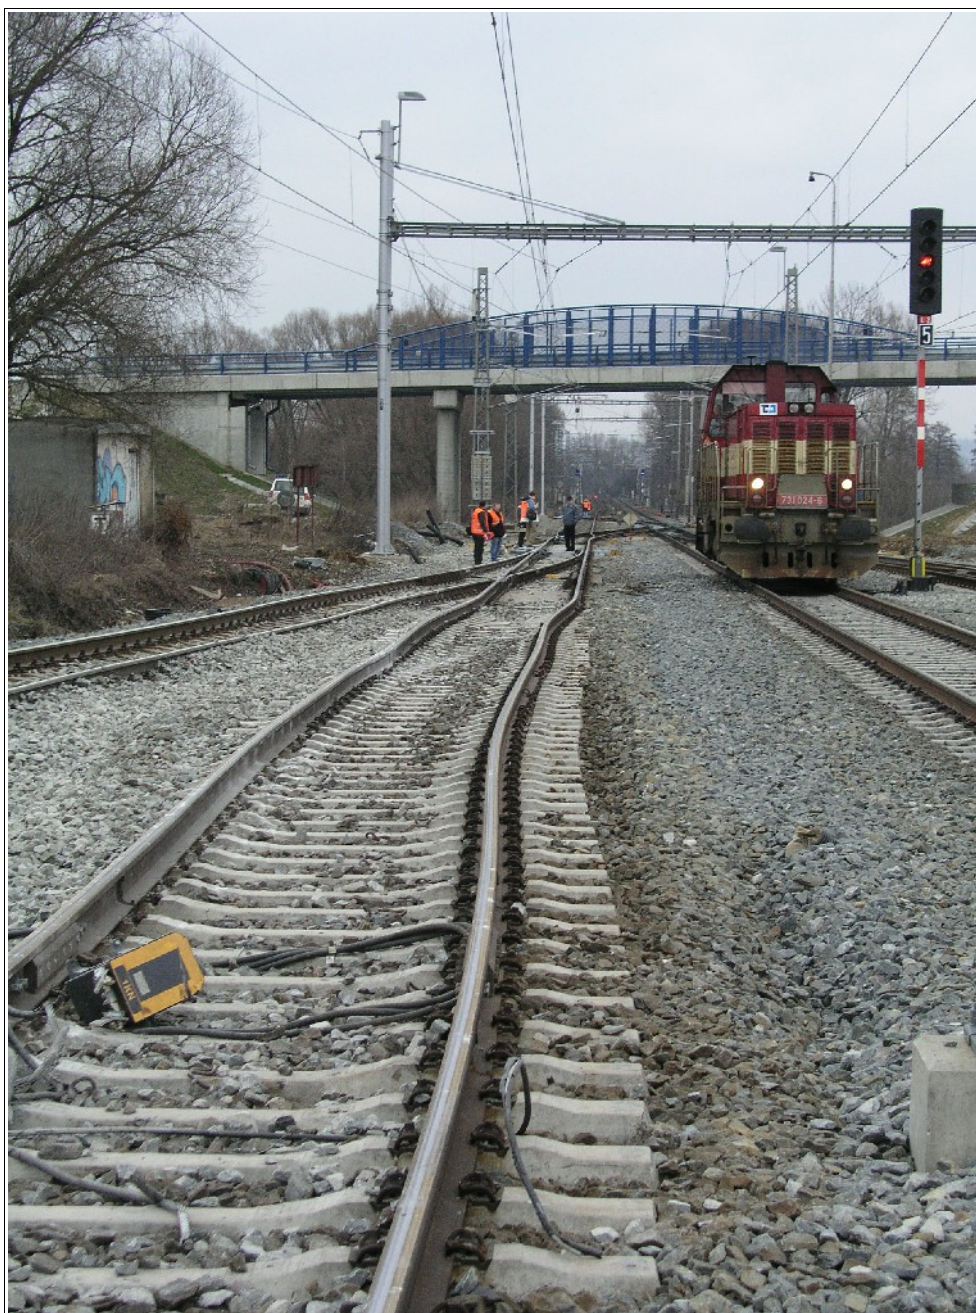
Následkem MU došlo k poškození drobného upevňovacího materiálu v celé délce jízdy vykolejených TDV vlaku Nex 1.nsl 47315, 27 kluzných stoliček s pružným upevněním ve výhybce č. 10, č. 11 a č. 15, poškození 1.111 příčných betonových pražců v traťové koleji č. 1 a ve staniční koleji č.1 a 3, 94,90 m výhybkových betonových pražců, lepeného izolovaného styku LIS UIC 60 délky 4 m a srdcovky 1:12-500 pravá UIC.

Foto 3: Pohled na poškozenou staniční kolej č. 1 v žst. Lukavice na Moravě

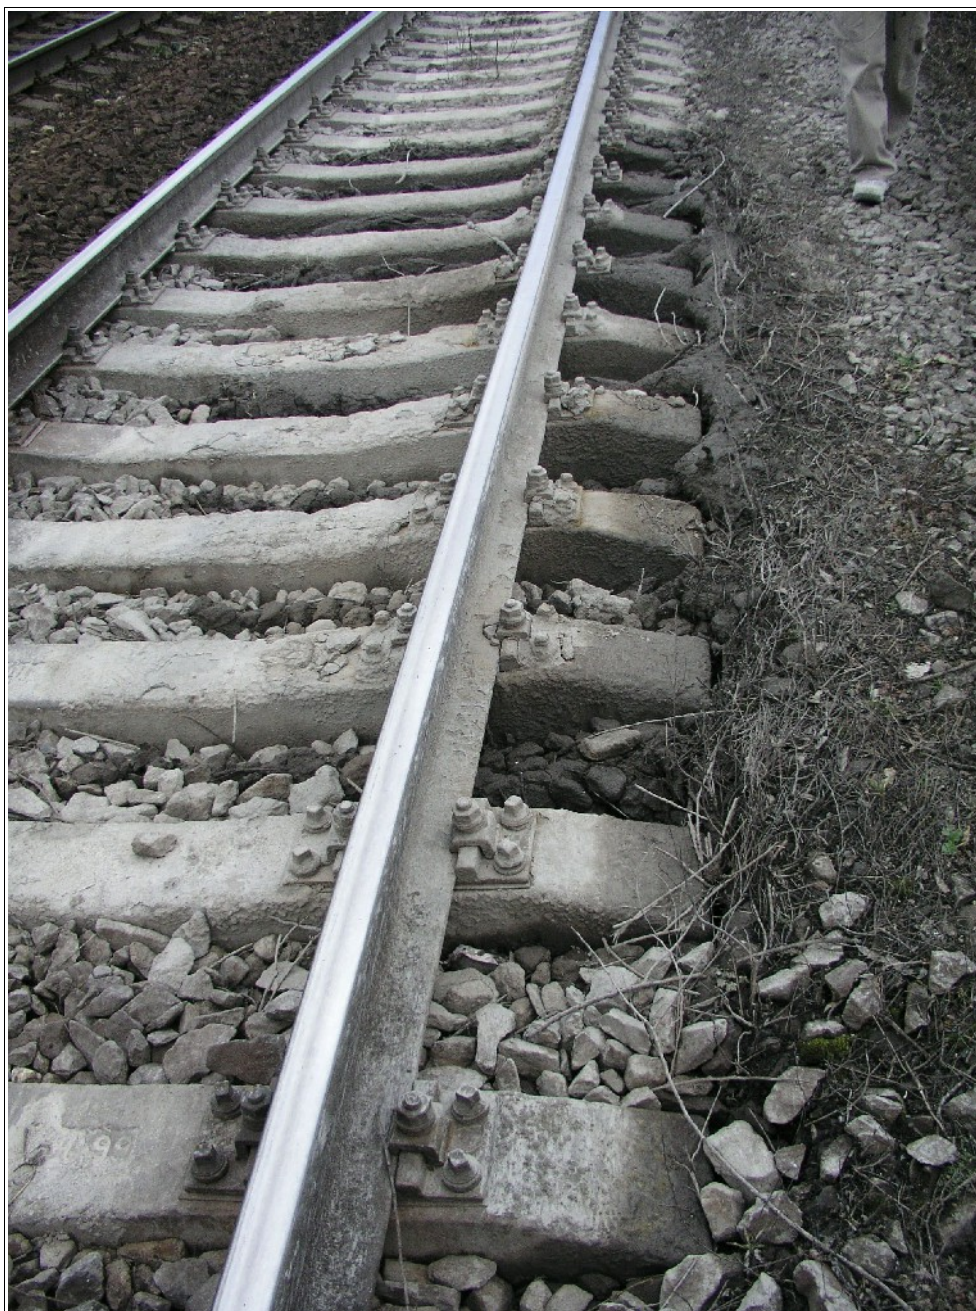
Zásadní příčiny: nezajištění dostatečné únosnosti pražcového podloží v místech znečištěného, zbahnělého kolejového lože.

Foto 4: Pohled na znečištěné, zbahnělé kolejové lóže v traťové koleji č. 1 mezi žst. Zábřeh na Moravě - žst. Lukavice na Moravě

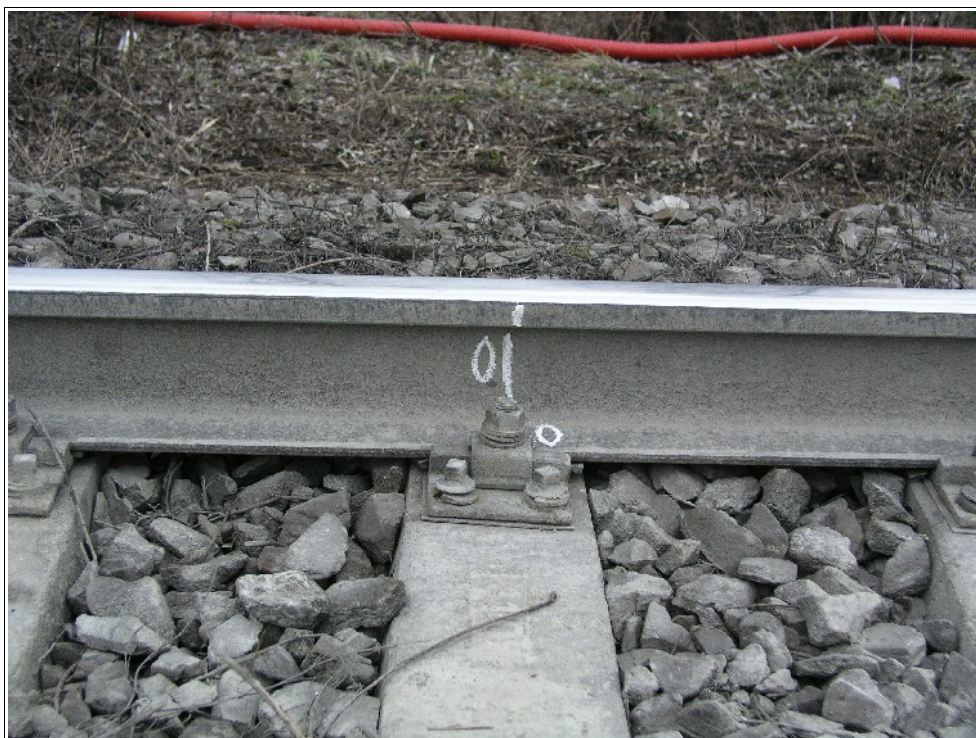
Ohledáním místa vzniku MU byla první stopa po vykolejení, tj. bod „0“, komisionálně stanoven v km 45,892 v místě, kde jízdní plocha pravého kola třetího dvojkolí TDV řady Laaers č. 23 87 436 3643-9 opustila temeno kolejnice pravého kolejnicového pásu tratové koleje č. 1 bez zanechání stopy po šplhání okolků na temeno kolejnice. Pravý okolek naskočil na temeno pravé kolejnice, kde zanechal otlak po jízdě po temeni kolejnice pravého kolejnicového pásu. Ve vzdálenosti 11,00 m pravé kolo sjelo vpravo (vně) pravého kolejnicového pásu

Bezprostřední příčinou vzniku MU bylo rozkmitání TDV SNCF Laaers 23 87 436 3643-9, které mělo za následek ztrátu svislé kolové síly. To při příčném pohybu dvojkolí znamenalo nadskočení pravého kola třetí nápravy TDV na temeno pravé kolejnice, ve směru jízdy v pravém oblouku.

Foto 5: Pohled na místo první stopu po vykolejení na pravém kolejnicovém pásu
