Drážní inspekce
The Rail Safety Inspection Office

Srážka neobsazené nekontrolovaně jedoucí tramvaje s tramvají
vyjíždějící na linku č. 1 v Brně, na křižovatce Husova – Palackého
(dráha tramvajová)

Investigation Report of Railway Accident

Collision of an uncontrolled empty tram with another tram
in Brno at Husova - Palackého crossing
(tramway accident)

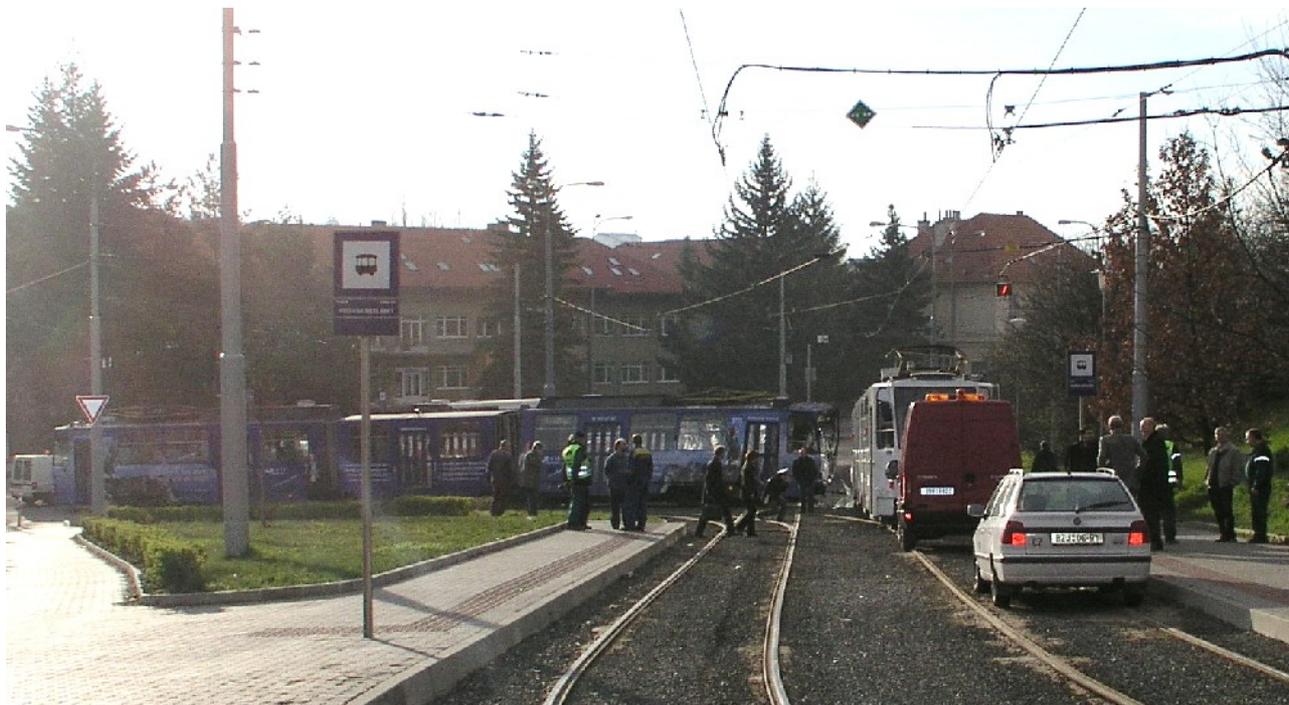
Vozidlo 1711 bylo nárazem posunuto vpřed a vykolejilo 4. podvozkem ve směru jízdy, zatímco vozidlo 1724 zastavilo po ujetí 12 m od nárazu, v 6:34:46.

Foto 1: Pohled na místo nehody ve směru jízdy

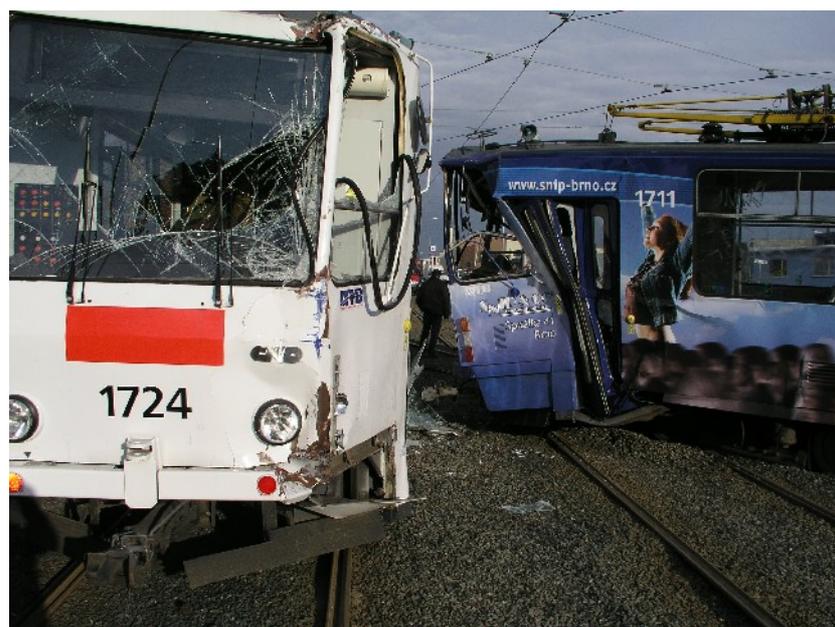
Foto 2: Pohled proti směru jízdy

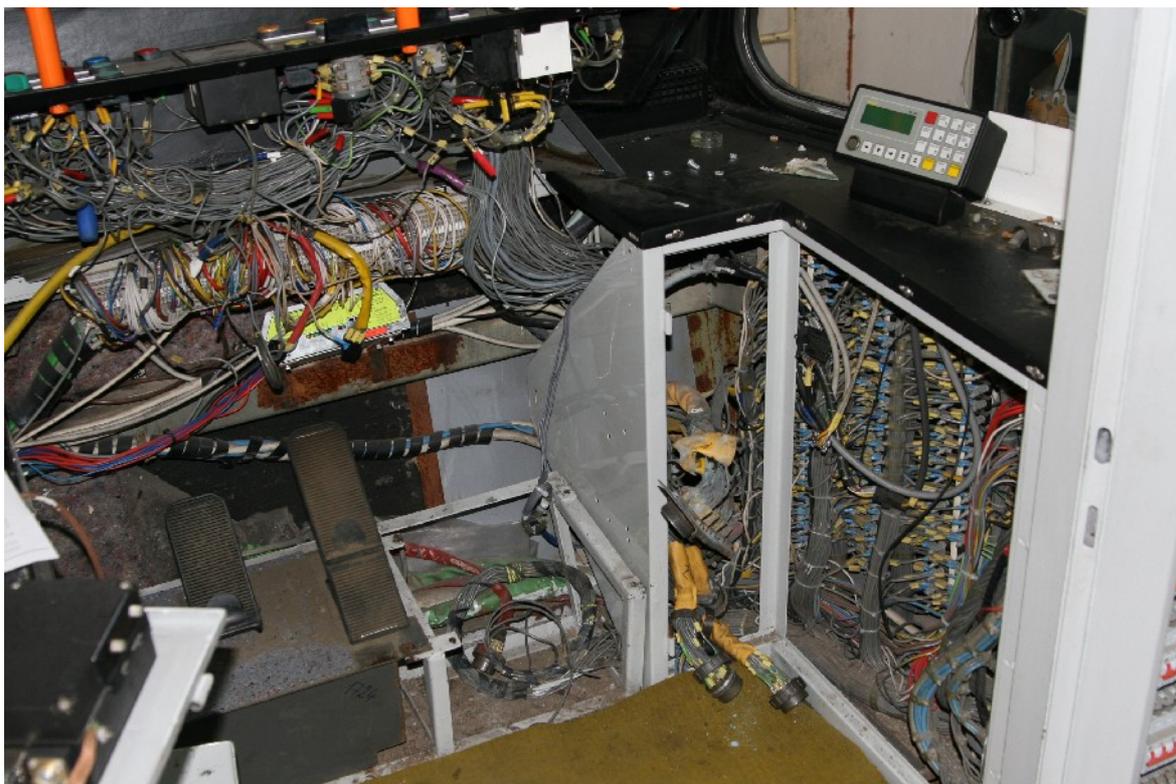
Podrobné zkoumání elektroinstalace vozidla metodou postupného vylučování funkčních celků ukázalo, že špatný izolační stav vodiče č. 283 je způsoben masivní korozí kontaktů konektoru pultu KP3 stanoviště řidiče A. Prohlídkou prostoru pultu, kde jsou umístěny konektory KP1 až KP4, byla zjištěna přítomnost granulí koroze odpadávajících ze zkorodovaných konektorů. Koroze je výsledkem dlouhodobého zatékání v důsledku netěsnosti čelního skla. To potvrzují záznamy provozovatele, podle kterých se závada projevovala vždy po té, co bylo vozidlo vystaveno dešti - při prvním výskytu závady v pravidelném provozu i před mimořádnou událostí ze dne 10. 4. 2008.

Bezprostřední příčinou mimořádné události byla technická závada drážního vozidla, konkrétně špatný vzájemný izolační stav vodičů 311 a 283 v důsledku koroze kontaktů konektoru KP3 na stanovišti řidiče A.

- v procesu údržby a prohlídek vozidla, který neodhalil korozi konektoru KP3 vzniklou dlouhodobým zatékáním na stanovišti A, jež způsobila propojení vodičů 311 a 283;
- v řešení trakční výzbroje TV3, kde jediné relé (ORJ) rozhoduje o postavení trakčního obvodu pro jízdu či pro brzdu, aniž by byla zajištěna nadřazenost brzdy v případě slepení nebo falešného vybuzení tohoto relé.

Foto 3: Stav konektorů KP1 až KP4 - celková situace

- Root cause: none
- Recommendations: 1) Addressed to all railway undertakings running trams KT8D5 with TV3 traction equipment:
- It is recommended to have regular check of connectors KP1 – KP4 included in maintenance procedures.

1. Provozovatelům tramvajových vozidel typu KT8D5 s trakční výzbrojí TV3 doporučuje mít v technologických postupech pro údržbu zapracovánu povinnost kontrolovat stav konektorů KP1 až KP4, včetně jejich zadní strany.
2. Drážnímu úřadu doporučuje zvážit provedení úpravy u všech vozidel s trakční výzbrojí TV3, která by při poruchovém přitahu relé ORJ zajistila správnou funkci brzdového pedálu (brzdového řadiče) při jeho plném sešlápnutí.

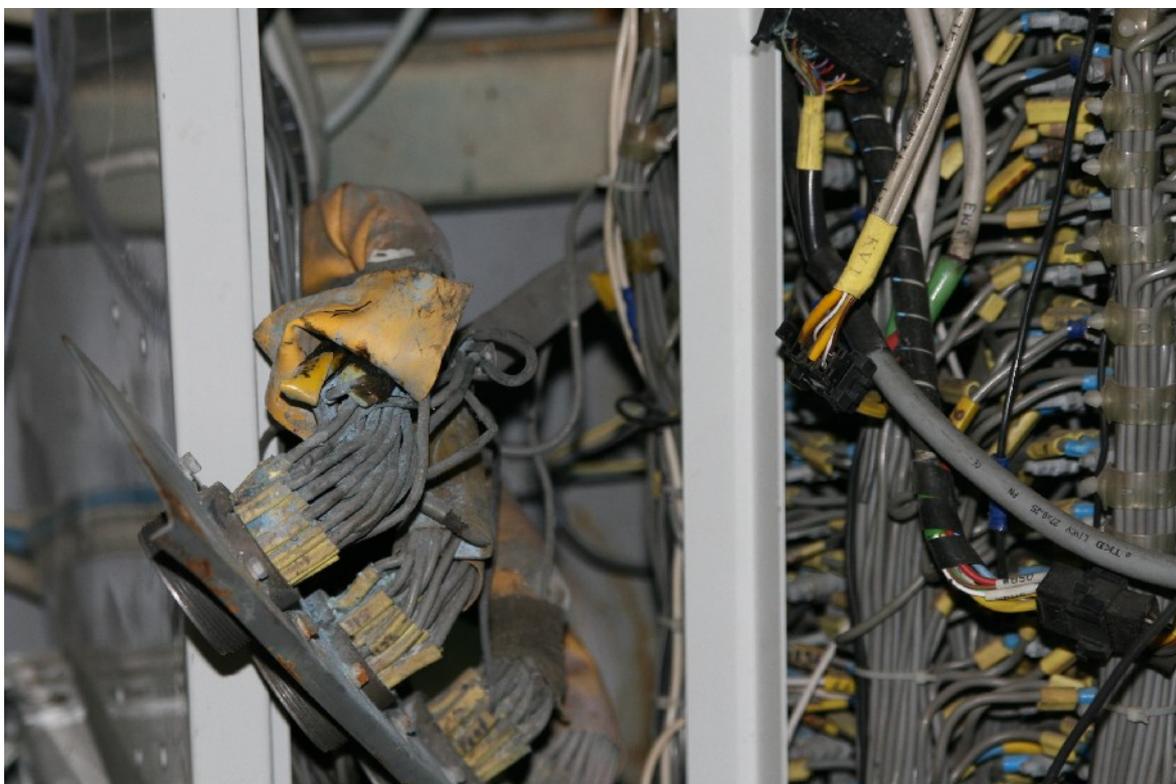
Při zapnutém řízení je pod napětím vodič 311 procházející konektorem KP3. Vlivem koroze konektoru KP3 stanoviště řidiče A se napětí dostávalo i na vodič 283. Brzdový pedál (brzdový radič) v aretované poloze dával regulátoru zadání „7. stupeň“ (vodič 6k3) - maximální proud.

Při extrémně rychlém průjezdu výhybkou K4 došlo k odpadnutí zkorodovaného materiálu konektoru KP3. To zvýšilo přechodový odpor koroze mezi vodiči 311 a 283 natolik, že protékající proud nebyl dostatečný k udržení relé jízdy v přitaženém stavu, avšak byl dostatečný k tomu, aby tachograf z vodiče 283 stále registroval signál „jízda“. Tak došlo k odpadu relé jízdy ORJ a vozidlo se dále pohybovalo bez trakční síly po spádu, přibrzdováno vyhřátými kotoučovými brzdami. Nárazem do tramvaje stojící v průjezdném průřezu odpadly další kousky zkorodovaného materiálu konektoru KP3, čímž se přechodový odpor mezi vodiči 311 a 283 zvětšil natolik, že tachograf přestal registrovat signál „jízda“ z vodiče 283.

Foto 4: Korozí zadní strany konektorů - detail
