Drážní inspekce
The Rail Safety Inspection Office

Zpráva o výsledcích šetření příčin a okolností vzniku mimořádné události

Srážka lokomotivního vlaku Lv 72461 s osobním vlakem Os 5011
na dráze železniční celostátní v železniční stanici Moravany
(trať Česká Třebová – Praha-Libeň)

Č. j.: 6-1565/2008/DI

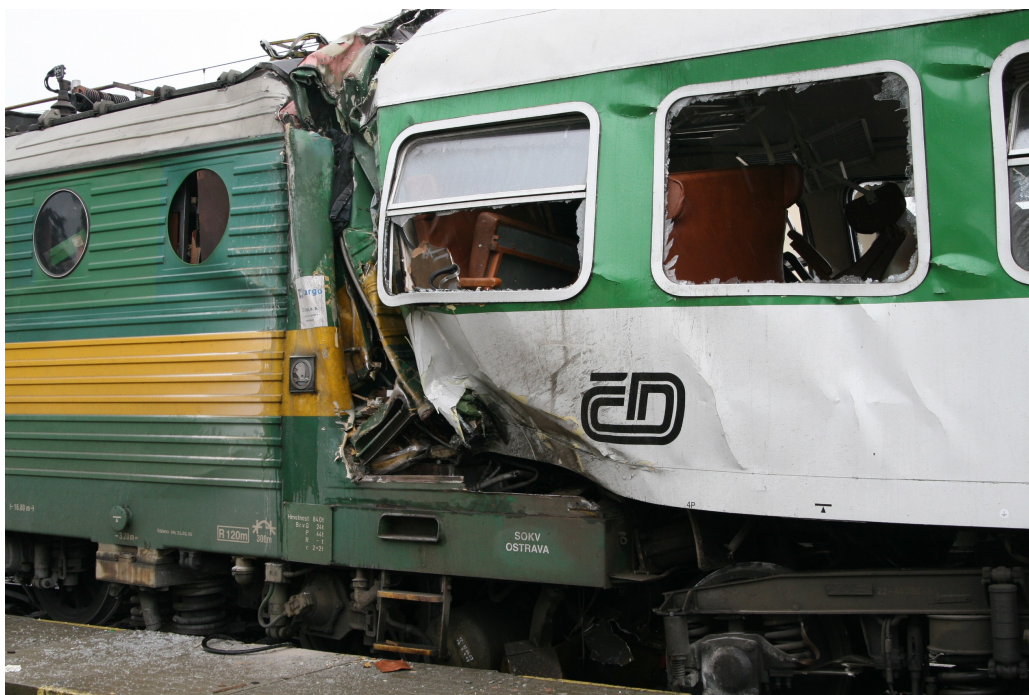
Při srážce byl usmrcen strojvedoucí lokomotivního vlaku Lv 72461 a lehce zraněn strojvedoucí a 3 cestující osobního vlaku Os 5011. Na hnacím drážním vozidle lokomotivního vlaku bylo zcela zničeno stanoviště strojvedoucího č. 1, poslední vůz osobního vlaku byl nárazem značně poškozen. Ostatní vozy a hnací drážní vozidlo osobního vlaku byly poškozeny méně. Škoda vznikla také na železničním svršku a zvýšeném nástupišti 1. staniční koleje.

Ve 4:48 hodin v rychlosti 62 km/h narazilo hnací drážní vozidlo 163 004-5, samostatně jedoucí jako lokomotivní vlak Lv 72461, v km 291,625, v prostoru zvýšeného nástupiště 1. staniční koleje žst. Moravany do posledního vozu osobního vlaku Os 5011 rozjíždějícího se shodným směrem. Při srážce vykolejilo uvedené hnací drážní vozidlo prvním dvojkolím a poslední vůz osobního vlaku Os 5011 druhým podvozkem.

Foto 1: Sražená vozidla

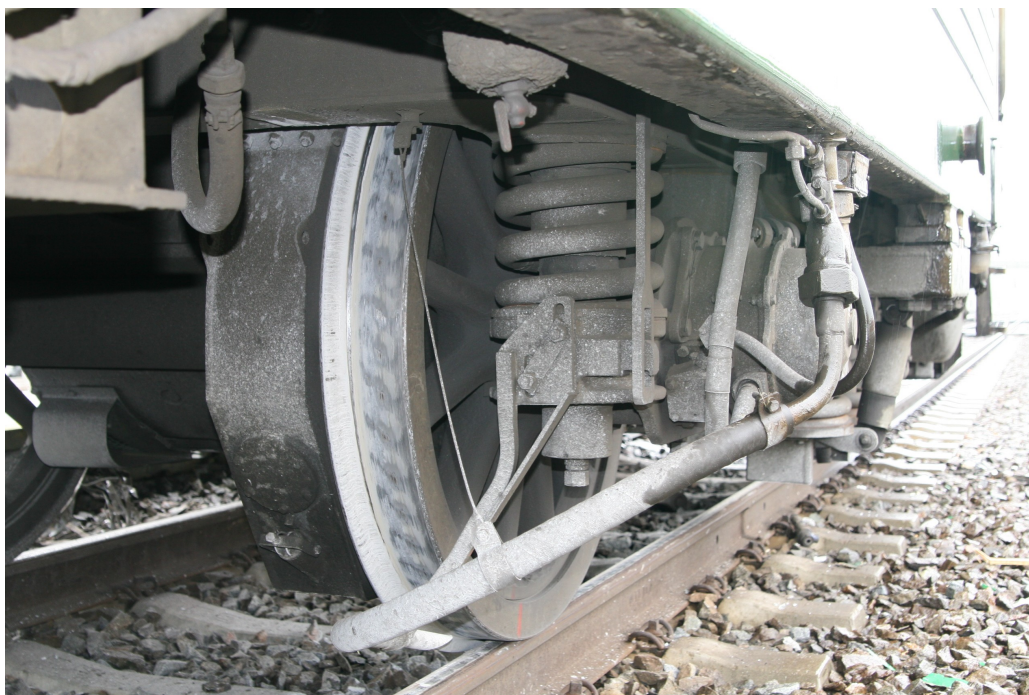
- Direct cause: 1) track circuit contact loss between train No. 5011 and track circuit 1K
2) reaction of interlocking system ESA 11 on unexpected change of station track No. 1 status of occupation

- Underlying cause: 1) incompatibility of railway vehicles and track circuits as far as sanding is concerned
2) internal logic of interlocking system ESA 11, as far as processing of information about station track occupation received after track circuit re-activation is concerned

Foto 2: Písek na jízdnicích kol a na temeni kolejnice

4) Provozovatelům hnacích drážních vozidel řady 163 a řad příbuzných se doporučuje upravit signalizaci pískování tak, aby signalizovala skutečný stav, tj. probíhající pískování, bez ohledu na to, zda jde o pískování vyžádané či samovolné (vlivem závady).

6) Provozovatelům hnacích drážních vozidel řady 163 a řad příbuzných se doporučuje mít v technologických postupech pro údržbu zapracován úkon údržby (demontáž, prohlídka a údržba) kaskádních ventilů pískovačů.
