**Střetnutí drážního vozidla (doprovázeného posunového dílu) s nákladním
automobilem na železničním přejezdu v km 0,683 dráhy-vlečky „Pivovar
RADEGAST“**

Investigation Report of Railway Accident

**Level crossing accident of shunting wagons with a lorry
in km 0,683 of siding Pivovar RADEGAST**

č. j.: 6-003/2007/DI

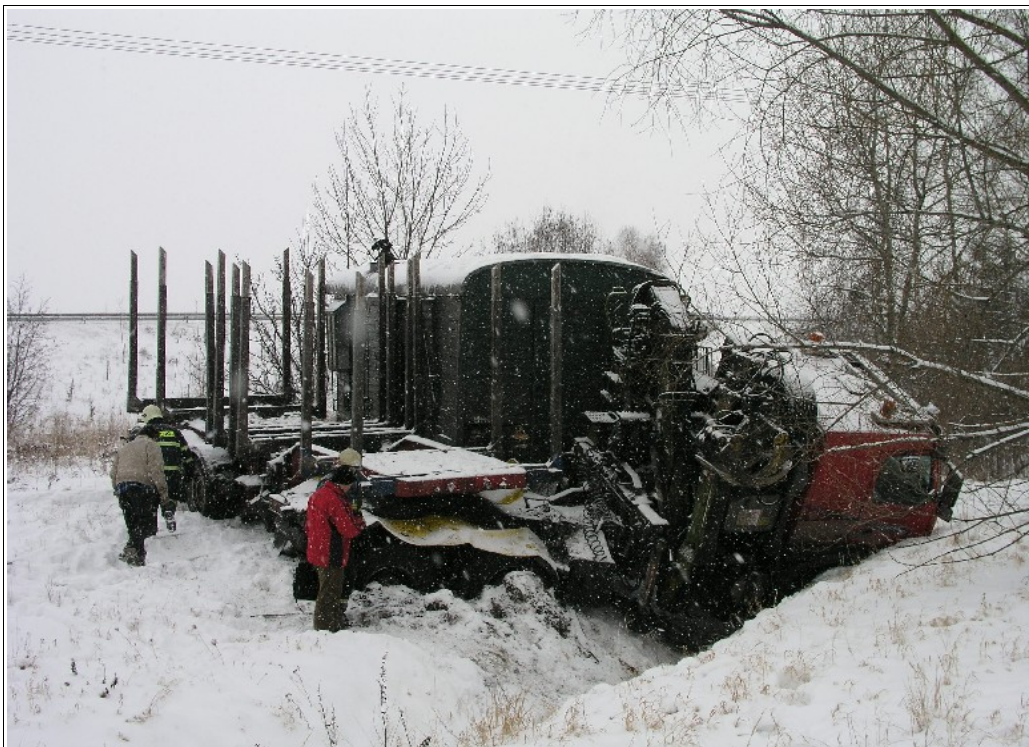
Celkový pohled na místo mimořádné události – železniční přejezd v km 0,683

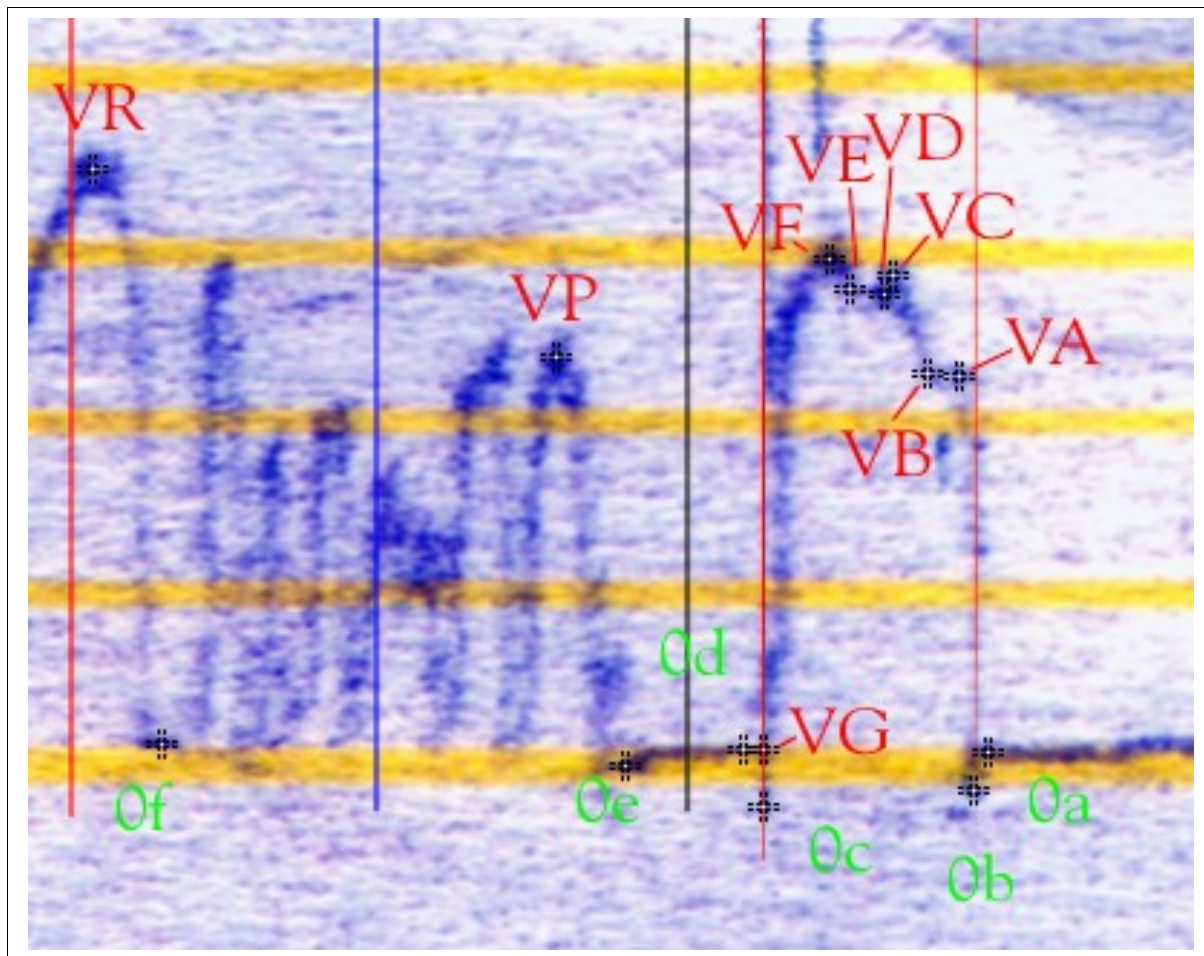
Obr. 1 Výřez záznamu průběhu rychlosti

Z vyhodnocení průběhu jízdy (obr. 1 a 2) vyplývá, že sunutý posunový díl byl uveden do pohybu v 11:23,62 h, viz body VG a TG (obr. 1 a 2). Rozjezdem byla na dráze 195 m dosažena rychlost $28,6 \text{ km}\cdot\text{h}^{-1}$, viz bod VF (obr. 1). Na dráze 187 m následuje jízda kolísavou rychlostí, dosahující hodnot $28,6 \text{ km}\cdot\text{h}^{-1}$, bod VF (obr. 1), $26,9 \text{ km}\cdot\text{h}^{-1}$, bod VE (obr. 1), $26,5 \text{ km}\cdot\text{h}^{-1}$, bod VD (obr. 1) a $27,7 \text{ km}\cdot\text{h}^{-1}$, bod VC (obr. 1). Při rychlosti $27,7 \text{ km}\cdot\text{h}^{-1}$, viz bod VC (obr. 1), je zaznamenán počátek snížení rychlosti. Rychlost byla snížena na ujeté dráze 102 m. Při rychlosti $21,8 \text{ km}\cdot\text{h}^{-1}$, viz bod VB (obr. 1), a čase 11:24,74 hod., viz bod TB (obr. 2), je zaznamenán počátek nestandardního chování záznamového zařízení, ukončený v bodu VA (obr. 1) a TA (obr. 2). Celý záznam, rychloměrový proužek, byl posunut v podélném směru o cca 0,45 mm, bez závad v pravidelnosti vpichů transportního válečku po stranách záznamu, vzájemně vzdálených 2,5 mm od sebe. Tomu odpovídá záznam mezi body VB a VA (obr. 1) a body TB a TA (obr. 2). Z bodu VA (obr. 1), kdy HDV jedoucí rychlostí $21,8 \text{ km}\cdot\text{h}^{-1}$ se nacházelo cca 51 m od místa zastavení, t. j. 38 m před místem MU, je zaznamenáno razantní snížení rychlosti až do zastavení. Záznam rychlosti v závislosti na ujeté dráze na hodnotu nulové rychlosti však neklesá vzhledem k ose dráhového posuvu záznamu rovnoměrně pod úhlem $> \text{nebo} = 90^\circ$, ale od rychlosti $13 \text{ km}\cdot\text{h}^{-1}$ pod úhlem $< 90^\circ$, t. j. křivka záznamu rychlosti se vzhledem k dráhovému posuvu „vrátila“ o 0,2 mm zpět, viz bod 0b na obr. 1.

Důvodem registrace podélného posuvu rychloměrového proužku mezi body VB – VA (obr. 1) a TB – TA (obr. 2), včetně registrace zakřivení rychlostní křivky vzhledem k ose dráhového posuvu záznamu pod úhlem $< 90^\circ$, je reakce ne zcela napnutého rychloměrového proužku v záznamovém zařízení a nepatrné vůle v závěsu (pozice 11, obr. 3 - Schéma nasazení rychloměrového proužku do záznamového zařízení) záznamového zařízení na setrvačné síly, které působily při zavedení a v průběhu brzdění posunového dílu bezprostředně před a v době vzniku MU.

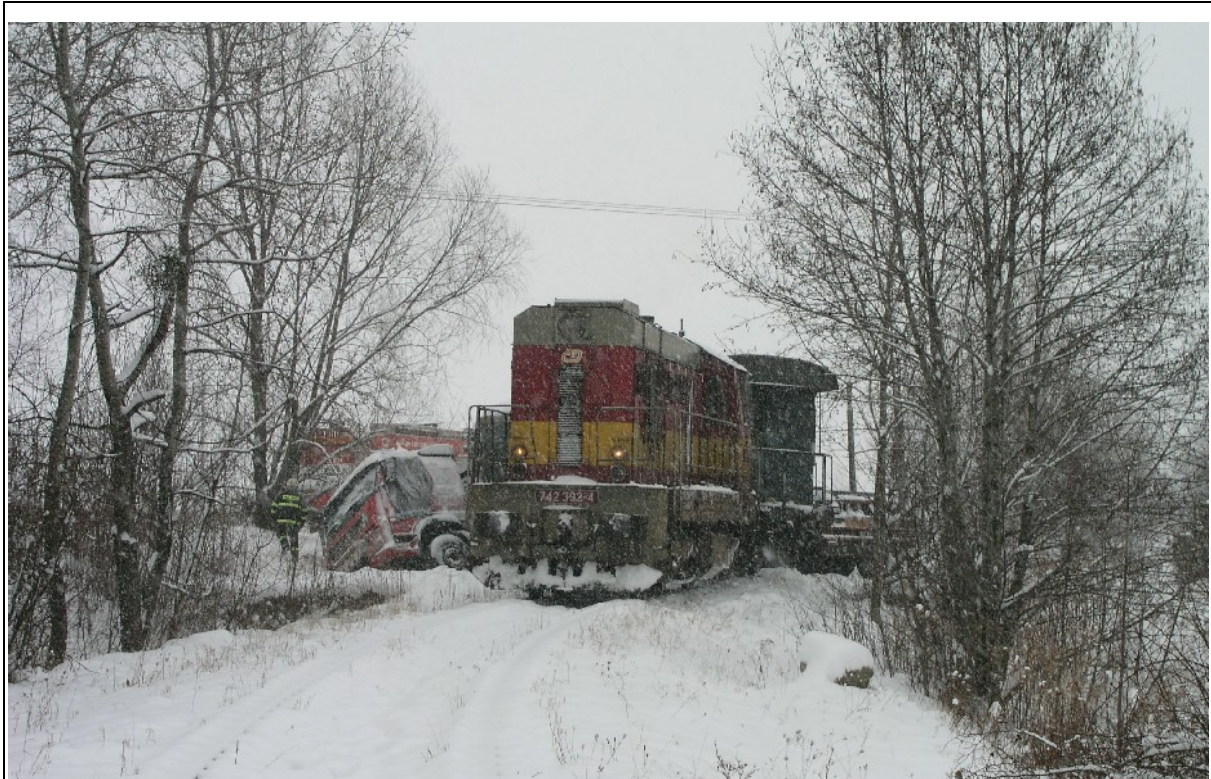
Foto 1: Celkový pohled na místo mimořádné události s konečným postavením drážních a silničních vozidel, pořízený z tělesa koleje č. 1 (spojovací kolej), ze směru od ŽST Dobrá u Frýdku-Místku

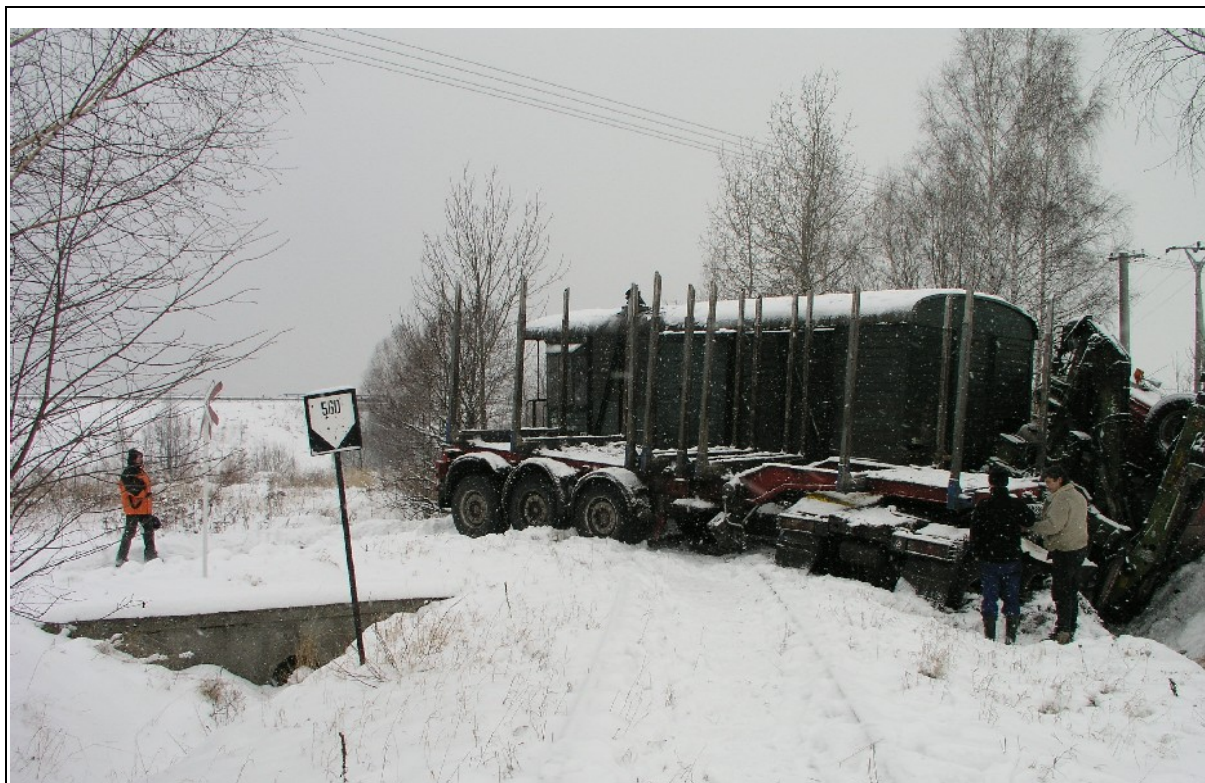
Foto 2: Pohled na konečné postavení zúčastněných silničních a drážních vozidel po MU ze směru od areálu firmy Plzeňský Prazdroj a. s. (pobočka Nošovice)
