## **Zpráva o výsledcích šetření příčin a okolností vzniku mimořádné události**

Najetí na vyvrácený strom ležící přes traťovou kolej a následné vykolejení vlaku R 996 v km 57,130 v traťové koleji mezi železničními stanicemi Dvůr Králové nad Labem – Bílá Třemešná (trať 508 Jaroměř – Liberec).

### **Investigation Report of Railway Accident**

Collision of fast train No. 996 with an obstacle (fallen tree) between Dvůr Králové nad Labem and Bílá Třemešná stations

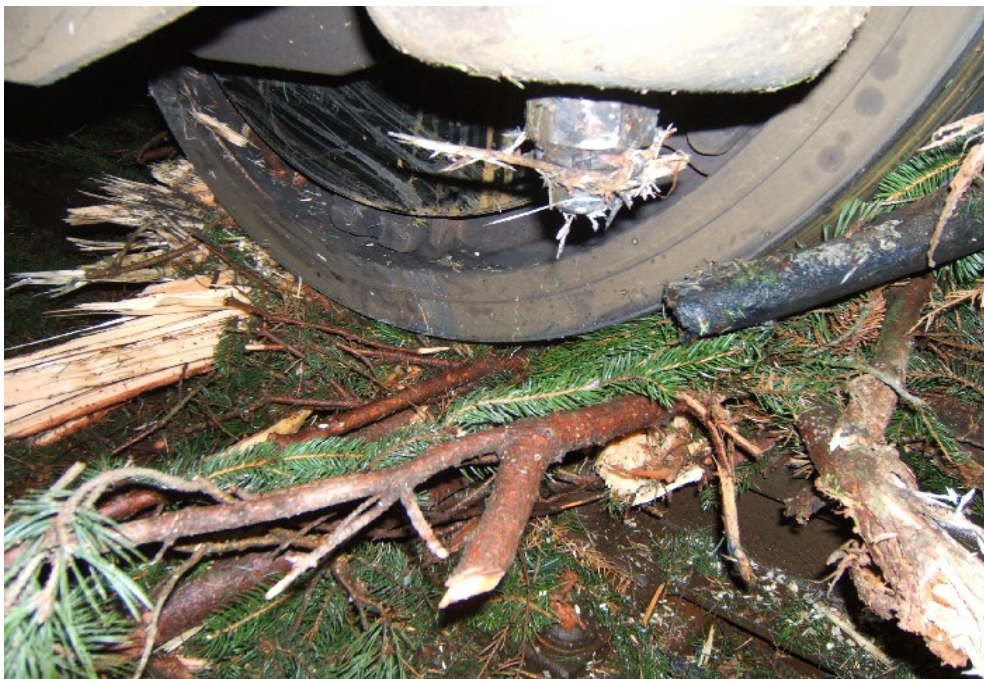
Při MU došlo k poškození motorového vozu 843.009-2. Při komisionální prohlídce dne 21.1.2007 v PJ Liberec byla škoda odhadnuta na 15.000 Kč. Ke škodě na životním prostředí nedošlo.

Při jízdě vlaku R 996 zalesněným úsekem trati při výjezdu z levostranného oblouku uviděl strojvedoucí na vzdálenost 60 - 80 metrů ležet přes kolej vyvrácený strom, který padl ze svahu z levé strany traťové koleje. Přestože strojvedoucí ihned použil z rychlosti 35 km za hodinu rychločinné brzdění, před překážkou nezastavil, najel do stromu a v km 57,130 došlo k vykolejení předního dvojkolí prvního podvozku motorového vozu. Toto dvojkolí zůstalo stát pravým kolem na částečně rozdrceném kmeni a větvích, na levé straně se kmen stromu zaklínil předním kolem mezi písečník a skříň ventilátoru topení.

*Foto 1: Pohled na vykolejené DV – detail 1*

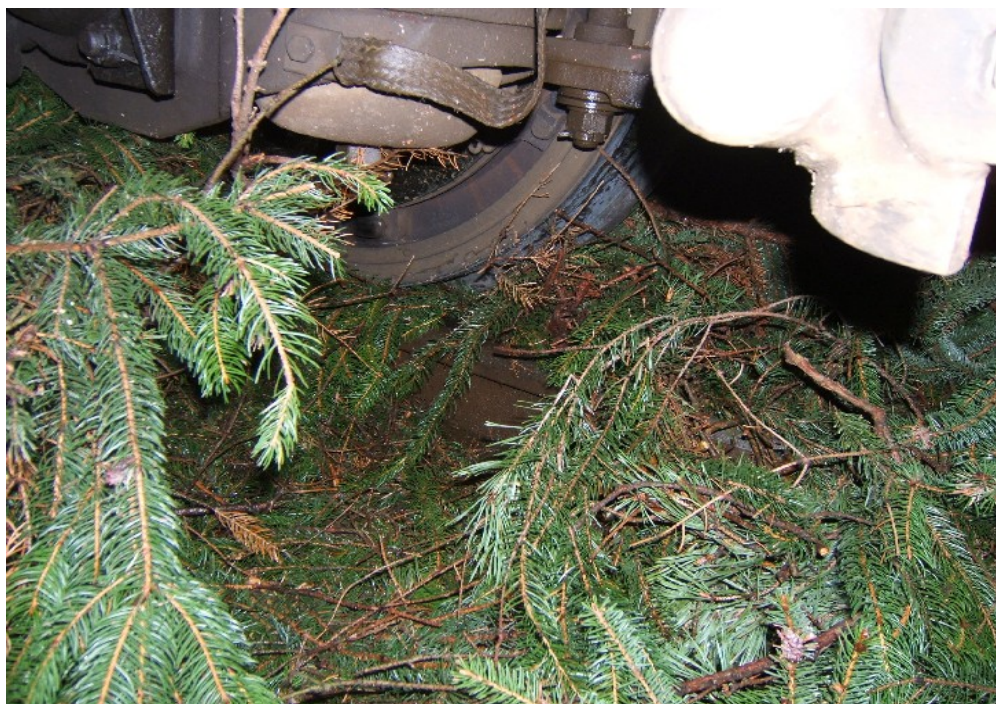
*Foto 2: Pohled na vykolejené DV – detail 2*
