Drážní inspekce
The Rail Safety Inspection Office

Zpráva o výsledcích šetření příčin a okolností vzniku mimořádné události

Střetnutí vlaku Os 83077 s nákladním automobilem IVECO Euro Cargo na železničním přejezdu mezi železničními stanicemi Varnsdorf – Seifhennersdorf

Investigation Report of Railway Accident

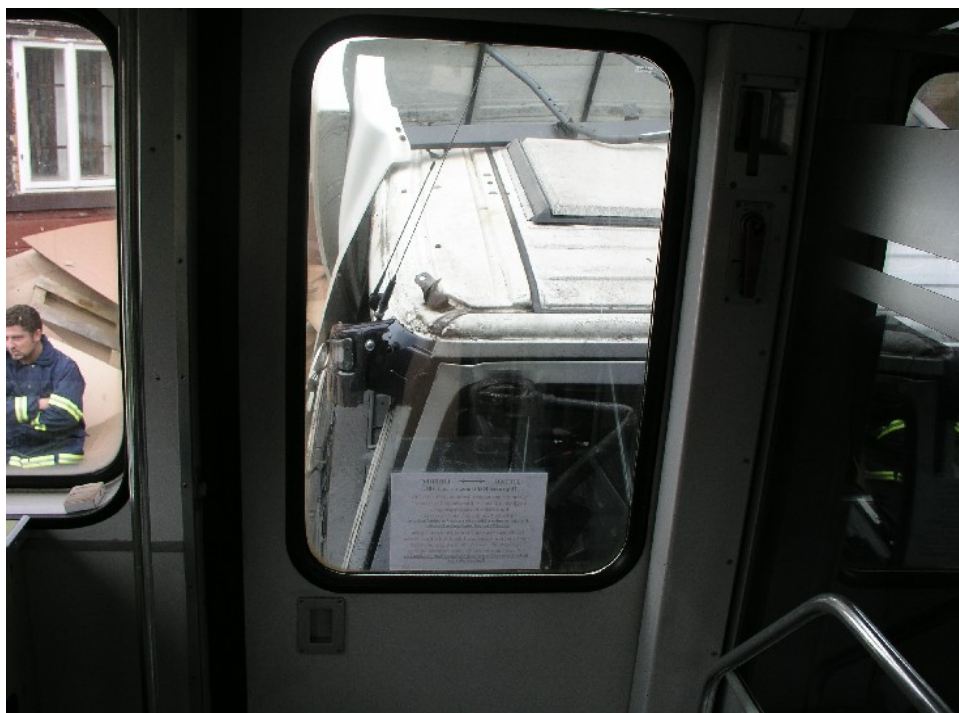
Foto 1: Pohled z HDV na nákladní automobil

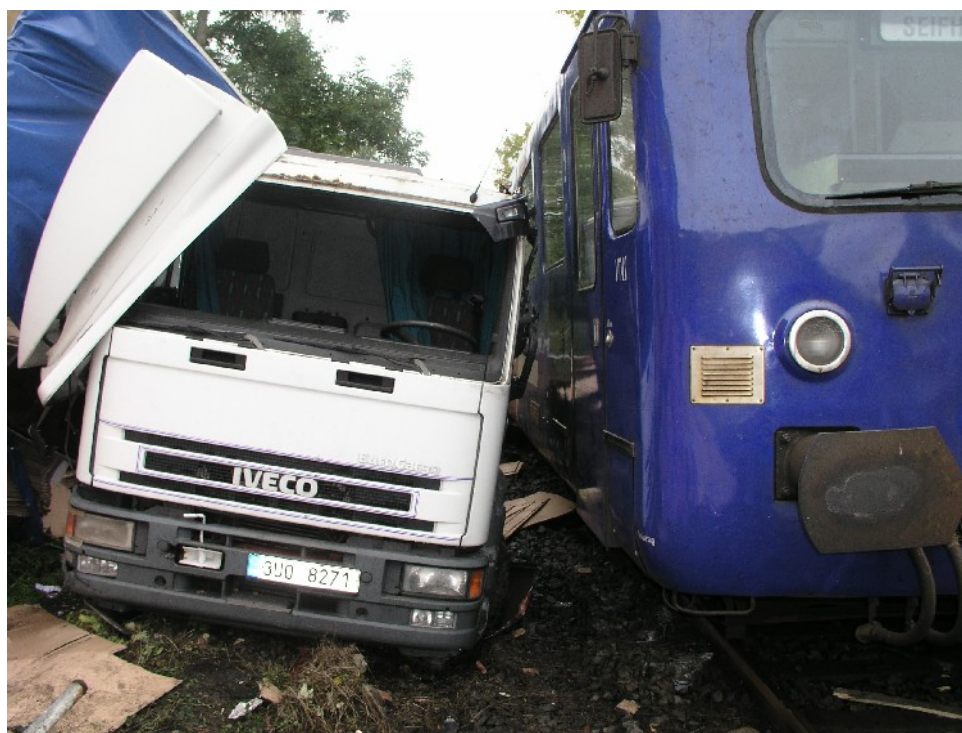
Byl poškozen nákladní automobil zn. IVECO Euro Cargo, škoda byla stanovena ve výši 500 000,- Kč.

Foto 2: Pohled na silniční motorové vozidlo po střetu s HDV

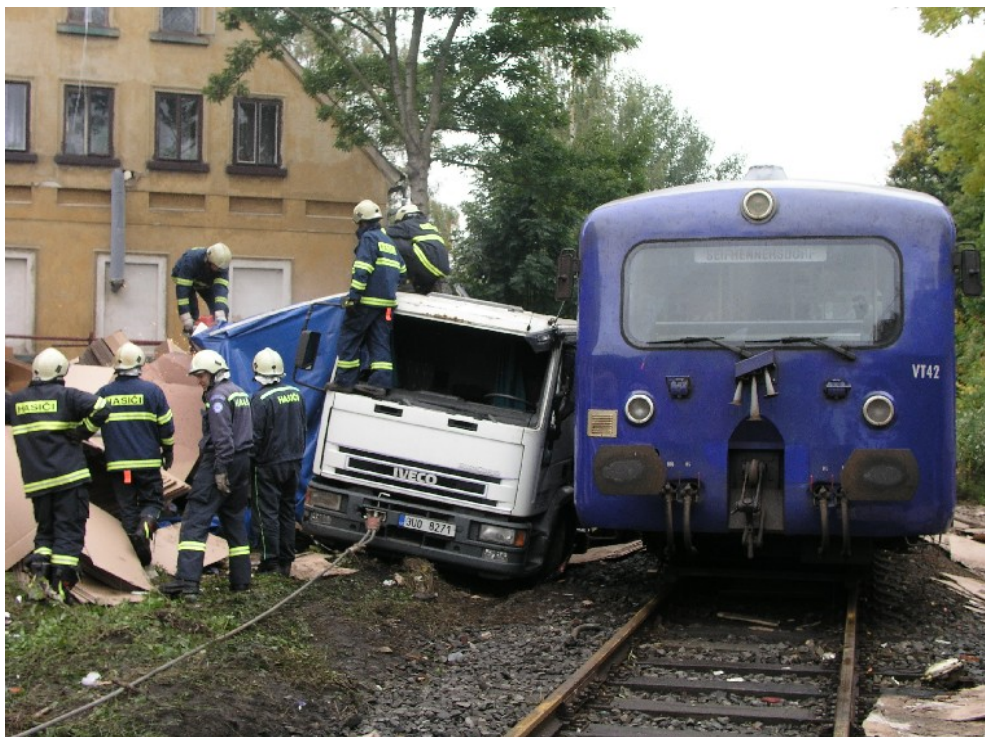
Foto 3: Celkový pohled na místo MU

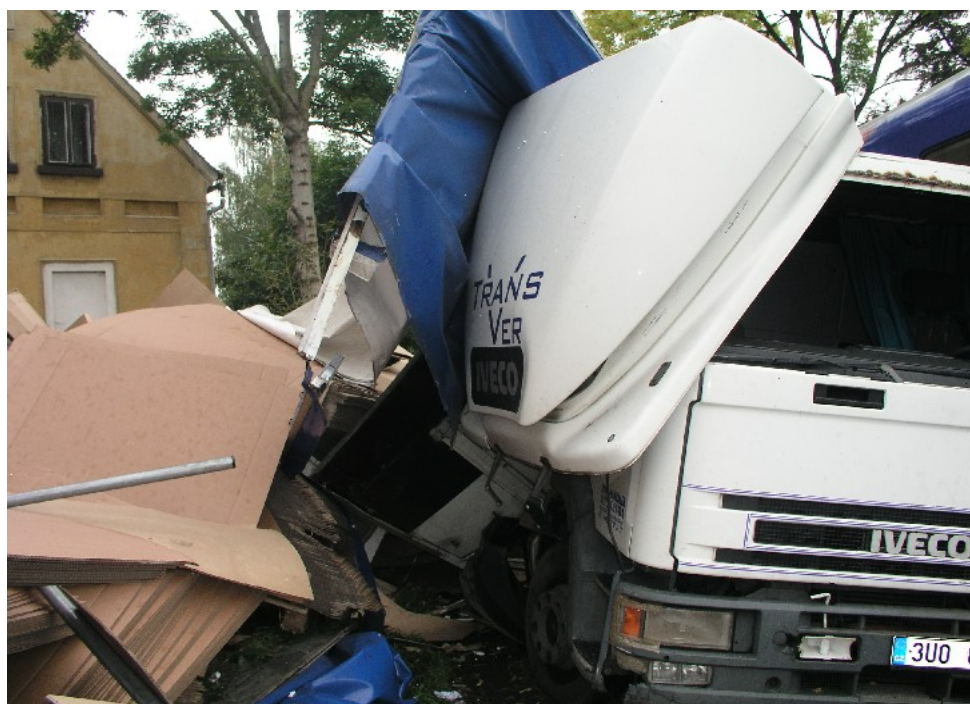
Foto 4: Částečný pohled na poškození silničního motorového vozidle při MU
