Drážní inspekce
The Rail Safety Inspection Office

Zpráva o výsledcích šetření příčin a okolností vzniku mimořádné události

Střetnutí vlaku Os 13772 s motocyklem na železničním přejezdu v km 15,590, dráhy regionální Šumperk – Kouty nad Desnou, traťovém úseku Šumperk – Petrov nad Desnou (trať 312 A)

Investigation Report of Railway Accident

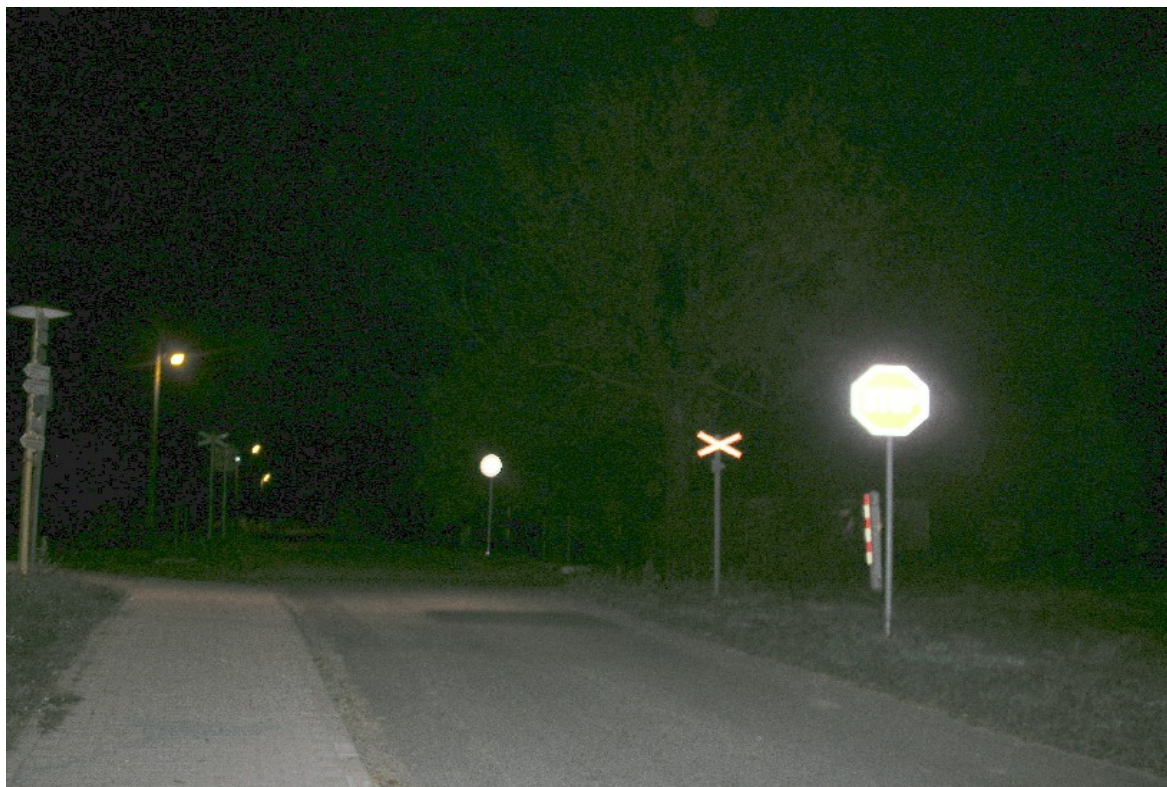
Foto 1: Pohled na železniční přejezd ze směru jízdy motocyklu

Vzdálenost „Výstražného kříže“ od osy koleje je ve směru jízdy motocyklu 7,10 metrů, z opačné strany 4,00 metrů. ŽP je pro uživatele pozemní komunikace označen a zabezpečen z obou směrů svislými dopravními značkami A 32a „Výstražný kříž pro železniční přejezd jednokolejný“ a P6 „Stůj, dej přednost v jízdě“.

Protože traťová rychlost na ŽP v km 15,590 je 80 km.h⁻¹ a ŽP je ve smyslu § 4 vyhlášky č. 177/1995 Sb. zabezpečen pouze výstražnými kříži, je toto zabezpečení ŽP v rozporu s § 4 odst. 1 vyhlášky č. 177/1995 Sb.

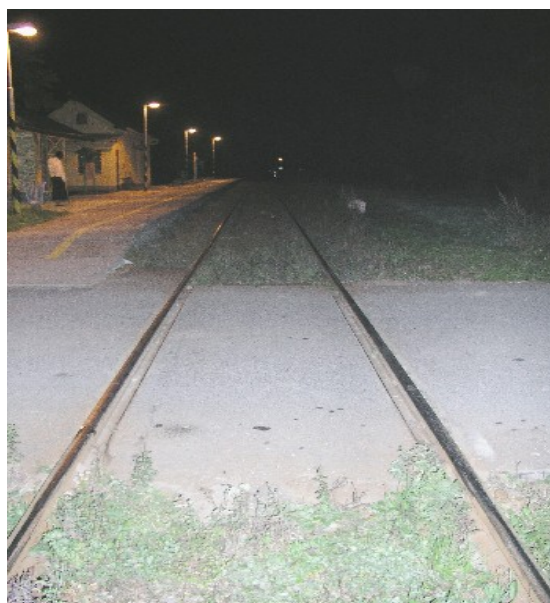
Foto 2: Foto přejezdové vozovky

Železniční trať je v místě ŽP v km 15,590 vedena v přímém směru, ve směru jízdy vlaku Os 13772 na spádu 8‰. Přejezdová konstrukce ŽP je živičná. Žlábek je tvořen zaklopenou kolejnicí. Šířka ŽP je 4,30 metrů. Úhel křížení dráhy s pozemní komunikací je 90°. ŽP byl zřízen v roce 1941.

Pozemní komunikace je před i za ŽP přímá. Povrch vozovky v místě ŽP i v okolí byl v době MU suchý, bez zjevných výmolů či výtluků.
