The Rail Safety Inspection Office

Accident and incident investigation report

Collision of the regional passenger train No. 6660 with a car at the level
crossing No. P3277 between Krásná Lípa and Rumburk stations

Sunday, 28th May 2023

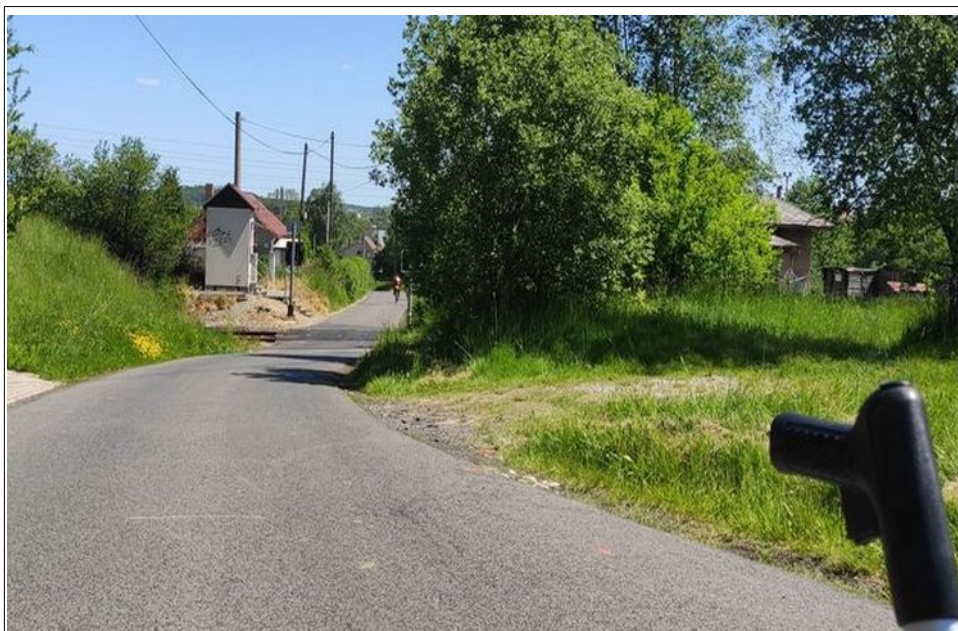
Obr. č. 3: Viditelnost výstražníku ve směru jízdy od Dymníku nebyla zajištěna na požadovaných 40m
Zdroj: DI

Obě změřené délky rozhledu Dz nevyhovují hodnotám stanoveným v čl. 7.3.2 a v příloze A normy ČSN 73 6380.

- inadequate sighting distance for road vehicles (Dz) from both sides of the level crossing.

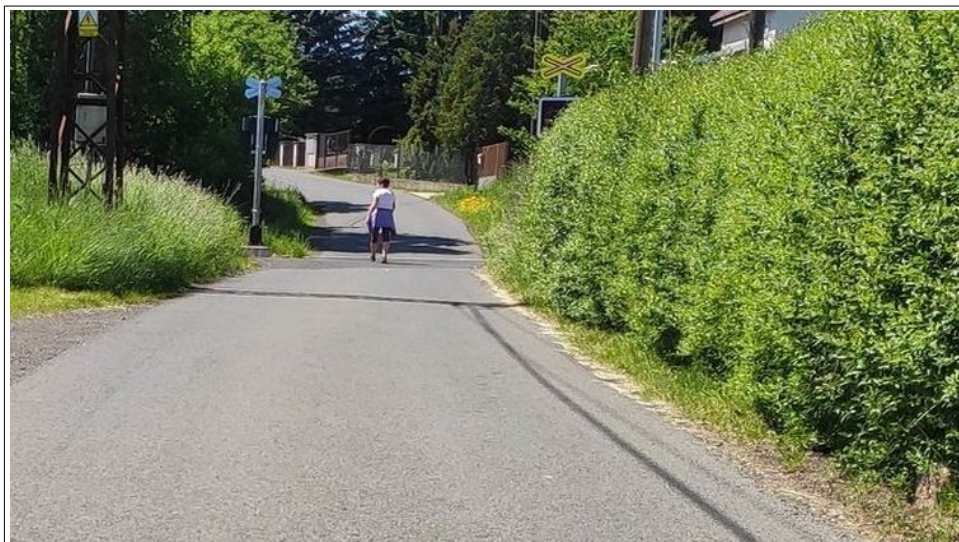
Obr. č. 4: Viditelnost (obou červených světel) výstražníku ve směru jízdy od centra Rumburku nebyla zajištěna na požadovaných 35 m Zdroj: DI

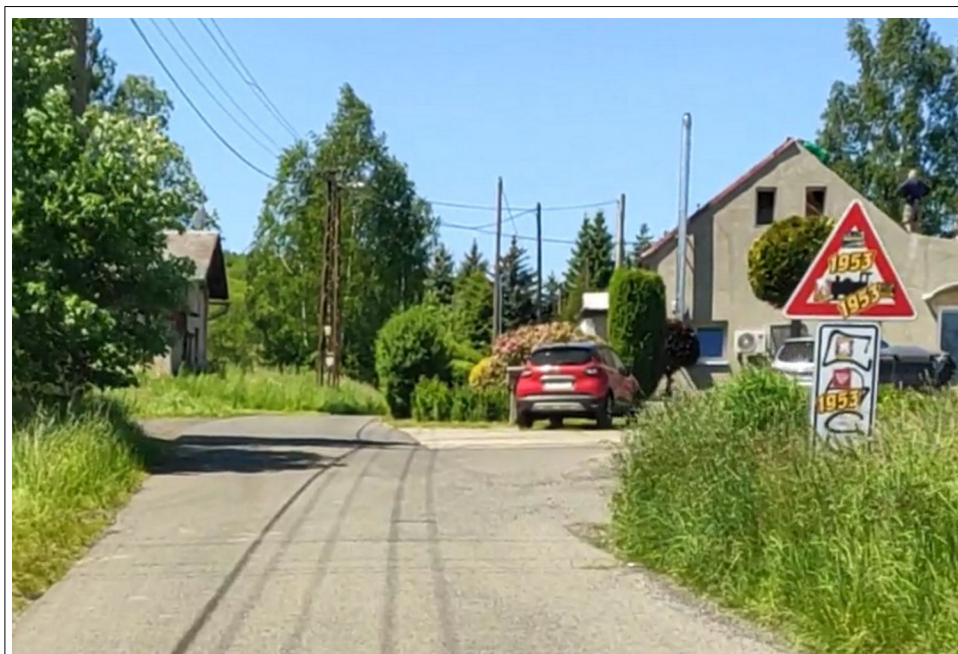
Obr. č. 5: Fotodokumentace dopravních značek A 31c a A 30 ve směru jízdy od centra Rumburku
Zdroj: DI

Řidička 2. OA nemusela být na ŽP P3277 dostatečně upozorněna svislými dopravními značkami, umístěnými vpravo na pozemní komunikaci, a to A 31c „Návěstní deska (80 m)“ a A 30 „Železniční přejezd bez závor“, jejichž stav, resp. poškození (viz Obr. č. 6) nezajišťovaly zobrazení odpovídající příloze č. 1 k vyhlášce č. 294/2015 Sb.

- inadequate condition of the road markings A 31c and A 30.

- to ensure, beyond the scope of legal obligations, regular (several times a year) check and maintenance of vertical road markings and greenery (trees and bushes) in front of the level crossing No. P3277 so that the road markings will be clearly visible, legible and not to be confused with other road markings;
- to ensure that the existing traffic signing A 31c „Signal board (80 m)“ and A 30 „Level crossing without barriers“ will be added by traffic signing A 31b „Signal board (160 m)“ and A 31a „Signal board (240 m)“ in accordance with the technical conditions of TP 169 Principles for marking traffic situations on roads and TP 65 Principles for road markings on roads.

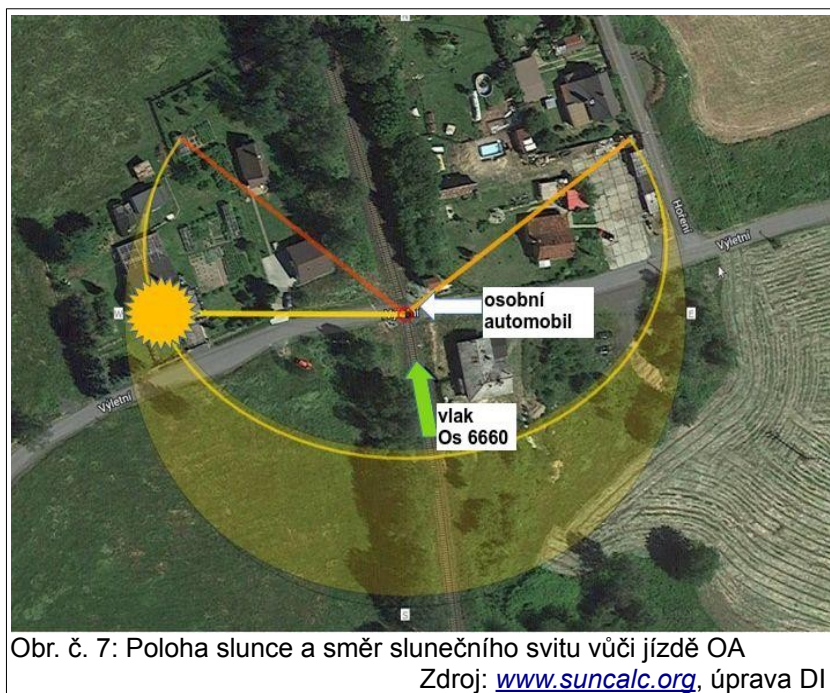
V místě MU nebyly bezprostředně před jejím vznikem vlastníkem, provozovatelem dráhy ani jinými subjekty prováděny žádné opravné nebo údržbové práce. Provoz v místě MU a jeho okolí byl v běžném režimu. Z důvodu slunečního počasí v době vzniku MU (17:46 h) zkoumala DI možnost oslnění řidičky 2. OA sluncem, které v čase vzniku MU svítilo pod elevací 27,96° nad horizontem a pod azimutem 270,27°. Na řidičku 2. OA před ŽP svítilo slunce zepředu mírně zprava pod úhlem cca 10° (viz Obr. č. 8). DI provedla ověření možnosti oslnění zkušební jízdou za obdobných podmínek s výsledkem, že k přímému oslnění sluncem řidičky 2. OA nedošlo, ale mohlo dojít k ovlivnění (snížení) vnímání výstražných křížů umístěných za živým plotem a červených výstražných světél výstražníku a k zásadnímu snížení vnímání dalších prvků železničního přejezdu (viz Obr. č. 24), tedy řidička 2. OA za daných světelných podmínek nemusela být schopna včas rozpoznat (zaregistrovat), že se blíží k přejezdu.

Obr. č. 7: Poloha slunce a směr slunečního svitu vůči jízdě OA
Zdroj: www.suncalc.org, úprava DI

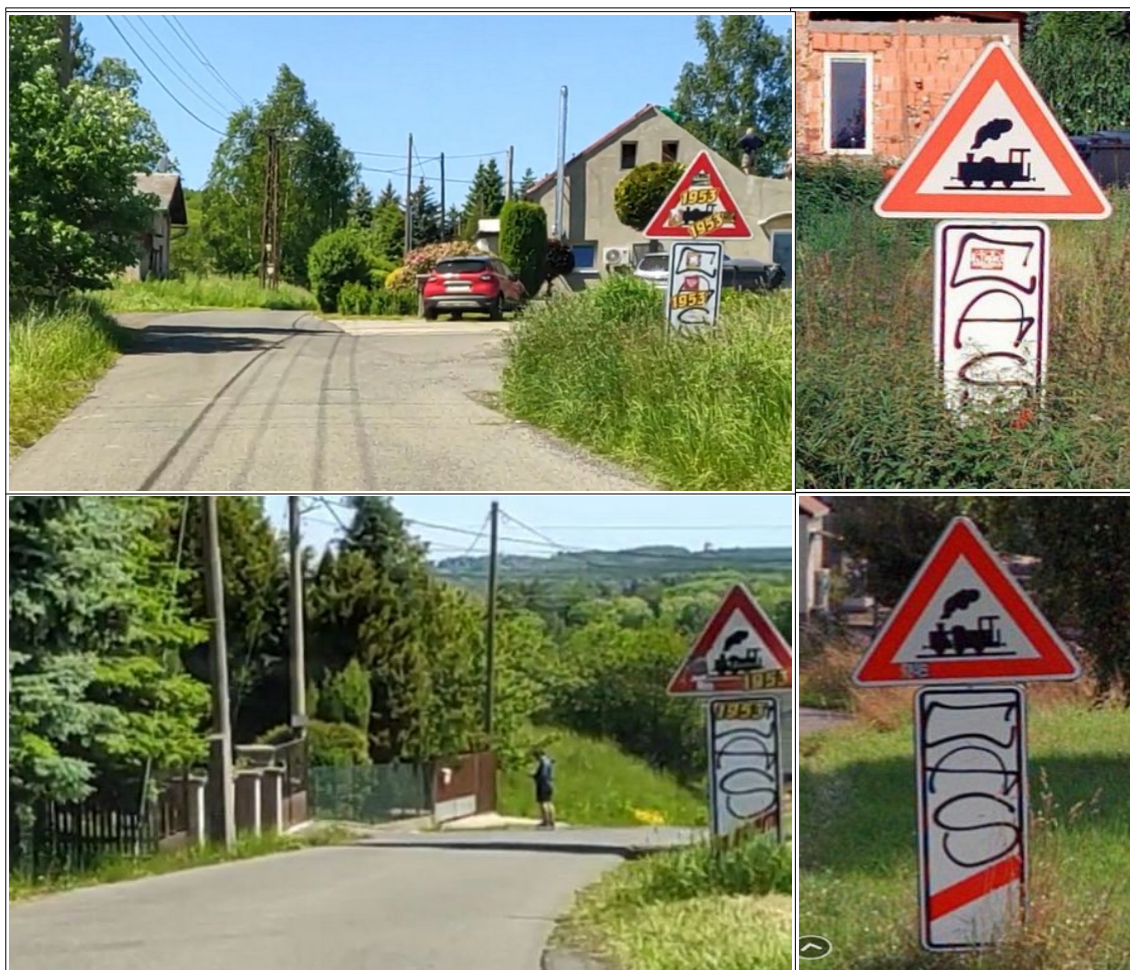
Drážní inspekce dále porovnávala stav výše uvedených dopravních značek ke dni 7. 5. 2021 a v době vzniku MU (viz níže Obr. č. 8), kdy bylo zjištěno že již 7. 5. 2021 byly dopravní značky poškozené obdobným způsobem, avšak v menší míře. Je tedy zřejmé, že daný stav je dlouhodobý a v čase se postupně zhoršuje, resp. opakuje, neboť dle správce komunikace předmětné dopravní značení bylo od 1. 1. 2021 minimálně 2x vyčištěno po posprejování (viz vyjádření níže).

Obr. č. 8: Stav dopravních značek A 31c a A 30 ve směru jízdy od centra Rumburku (nahore) a do centra Rumburku (dole), po vzniku MU (vlevo) a ke dni 7. 5. 2021 (vpravo)
Zdroj: DI, Mapy.cz

Stav dopravních značek A 31c a A 30 v době vzniku MU nezajišťoval možnost rychlého a jednoznačného rozpoznání původního zobrazení, a tím i významu těchto dopravních značek.

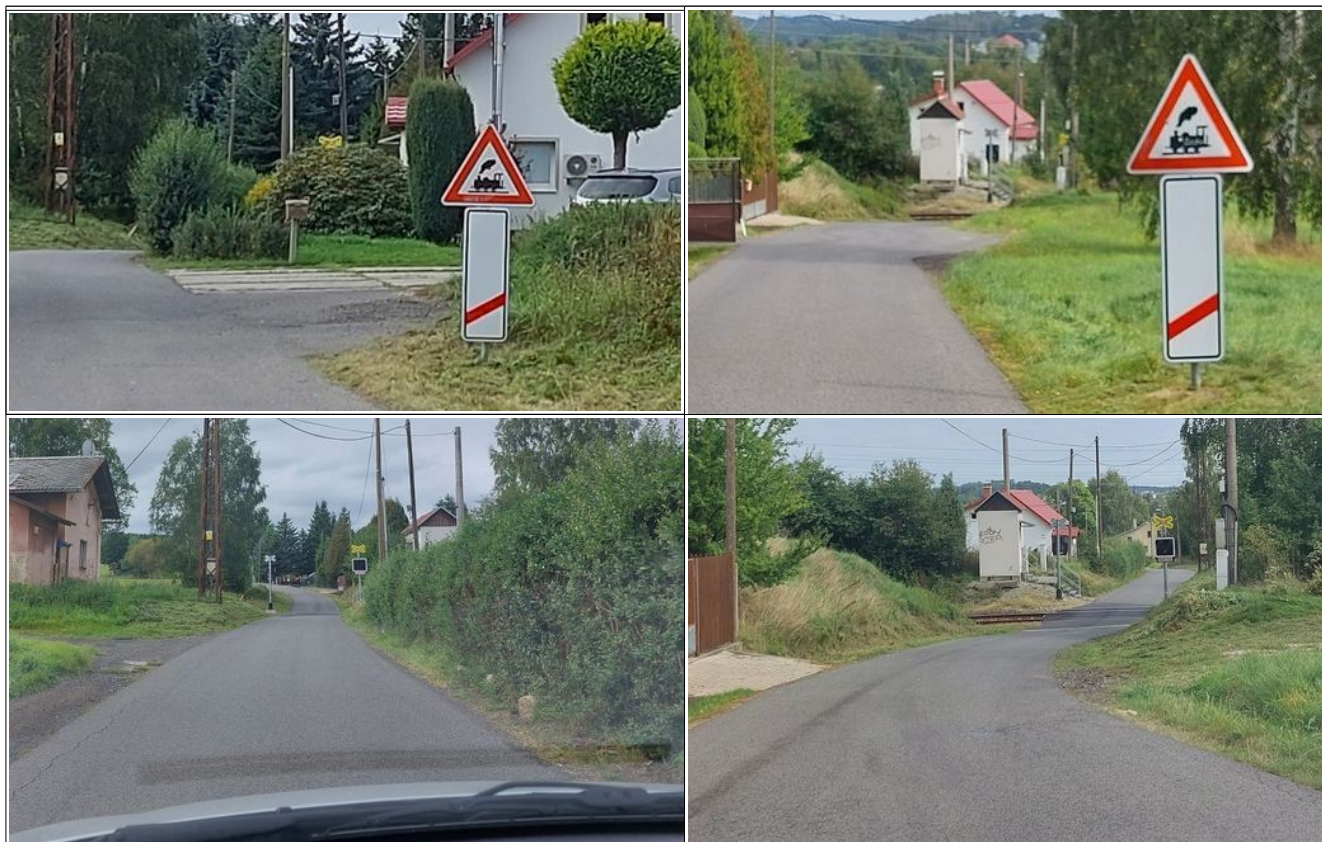
Obr. č. 22: Fotodokumentace dopravního značení a rozhledových délek Dz před ŽP P3277 ze dne 25. 9. 2023 Zdroj: Městský úřad Rumburk
