Výroční zpráva 2017

DRÁŽNÍ INSPEKCE V ROCE 2017

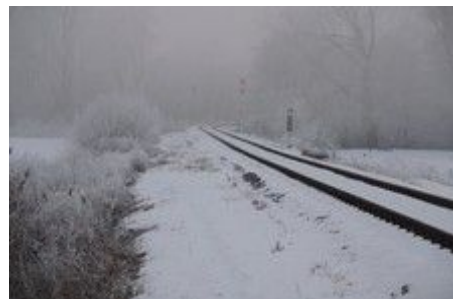
- na železničním přejezdu zabezpečeném výstražnými kříži byly zjištěny nedostatečné rozhledové poměry (v rozhledové délce pro nejpomalejší silniční vozidlo (Lp), v rozhledové délce pro silniční vozidlo (Lr)) a dále na něm bylo zjištěno nesprávné umístění návěstidla výstražný kolík s návěstí „Pískejte“;

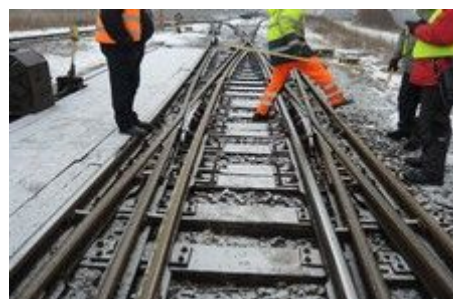
- na vlečce bylo zjištěno, že u výhybek byly kontrolovanou osobou naměřeny a zaznamenány hodnoty veličin, které v některých případech překračovaly mez zásahu „IL“, i mez bezodkladného zásahu „IAL“. Nicméně odborně způsobilá osoba kontrolované osoby nevyhodnotila a nestanovila způsob a termíny odstranění zjištěných závad, resp. nepřijala opatření k zajištění bezpečného provozování drážní dopravy. Kontrolovaná osoba tak vědomě provozovala vlečku se závadami i bezprostředně ohrožujícími bezpečné provozování dráhy a drážní dopravy. Na vlečce byly dále například evidovány již neexistující výhybky. Dále byl zjištěn nevyhovující stav pražců, u výhybek byl zjištěn také problém se záklesem hákového závěru a problémy s celkovým technickým stavem výhybek.

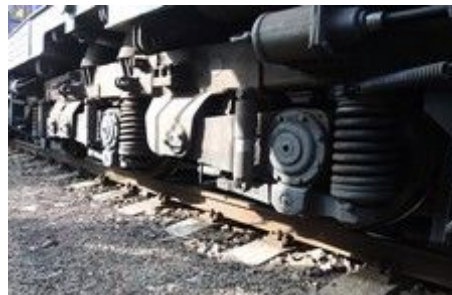
- po odjezdu dvou vlaků osobní dopravy byly ve dvou případech zjištěny nedostatečně uzavřené nástupní dveře u železničního vozu;
- na levé straně I. podvozku HDV bylo zjištěno upevnění hydraulického tlumiče třetí nápravy pouze horním svorníkem k rámu podvozku – spodní svorník upevnění hydraulického tlumiče na kyvném ramenu nápravy byl vypadlý.
