Výroční zpráva 2018

DRÁŽNÍ INSPEKCE V ROCE 2018

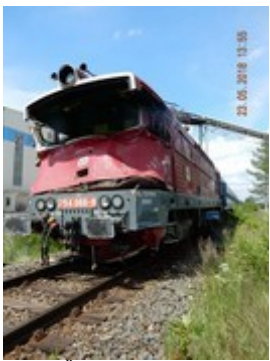
<p>Foto: SŽDC, s.o.</p>	Datum:	23. 5. 2018, 12:34 h	Místo:	Nová Ves nad Lužnicí		
	Zraněno:	1	Usmrceno:	0	Škoda:	4 813 960 Kč
	Popis:	Střetnutí vlaku Os 8709 s nákladním automobilem (jízdní soupravou), tvořeným tahačem návěsů s návěsem na železničním přejezdu P5588.
