The Rail Safety Inspection Office

## **Zpráva o výsledcích šetření příčin a okolností vzniku mimořádné události**

### **Investigation Report of Railway Accident**

Unauthorized movement of a shunting operation behind a shunting signal, collision with an oncoming shunting locomotive with a consequent derailment at Brno hl. n. station

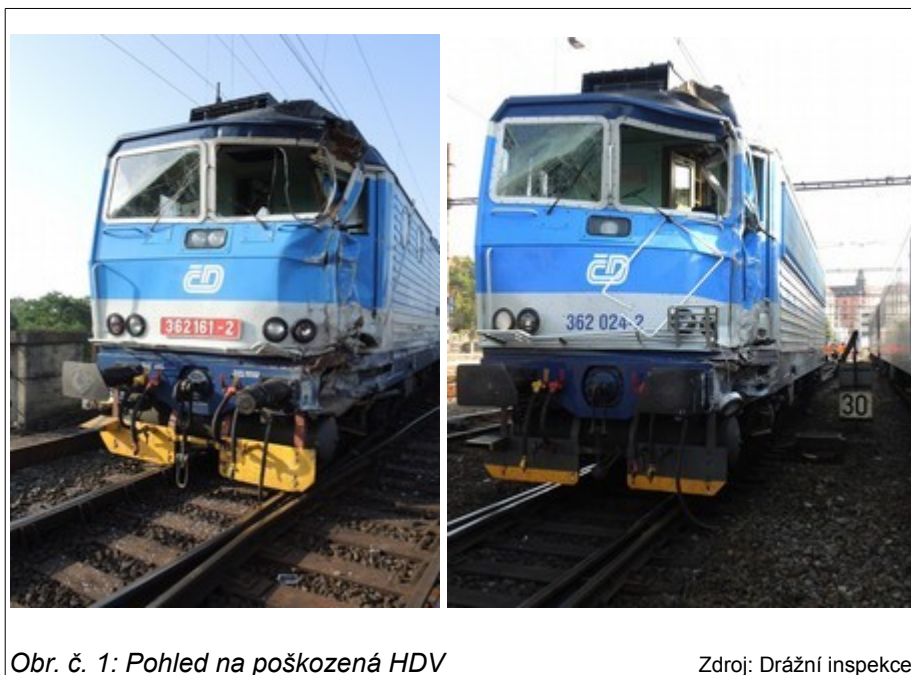
Obr. č. 1: Pohled na poškozená HDV

### 2.3.3 Na drážních vozidlech, součástech dopravní cesty a na životním prostředí

| • samostatném HDV | 3 700 000 Kč; |
| • HDV soupravy | 3 400 000 Kč; |
| • zařízení dráhy | 219 094 Kč; |

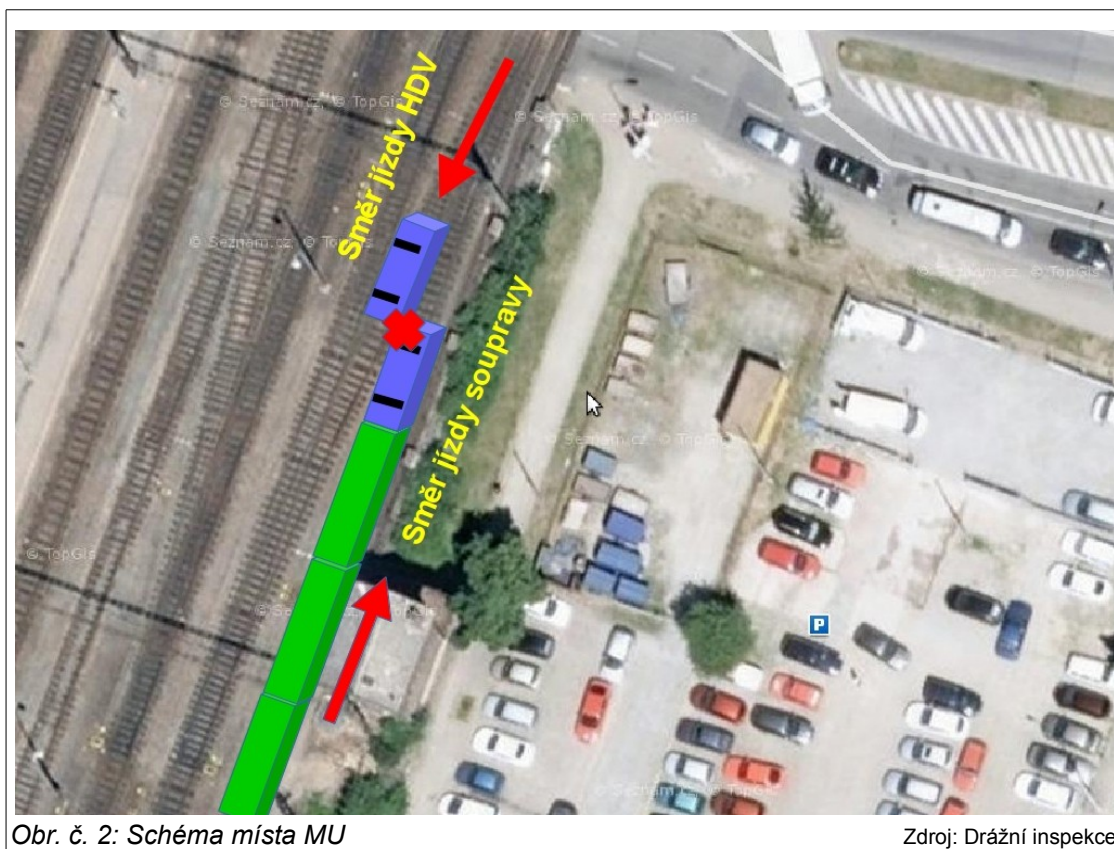
Dne 25. 6. 2016 v 6.10 h došlo v obvodu St 5 v žst. Brno hl. n. k nedovolené jízdě taženého posunového dílu, jenž tvořila souprava pro vlak R 988 (dále souprava), za seřadovací návěstidlo Se69 s návěstí „Posun zakázán“. Ve stejném čase uskutečňovalo povolený posun protijedoucí samostatné HDV (dále samostatné HDV), jedoucí ze SK č. 4 na SK č. 2a a dále na odstavné nádraží „F“ žst. Brno hl. n. Posunující souprava a posunující HDV se v prostoru mezi námezníkem a srdcovkou výhybky 155 bočně srazily a HDV posunující soupravy po srážce vykolejilo první nápravou prvního podvozku ve směru jízdy. Posunující souprava zastavila 20 m za místem MU, posunující HDV zastavilo

na SK č. 2a ve vzdálenosti 47 m od místa srážky. Při MU došlo k lehkému zranění strojvedoucího posunujícího HDV.

Obr. č. 2: Schéma místa MU

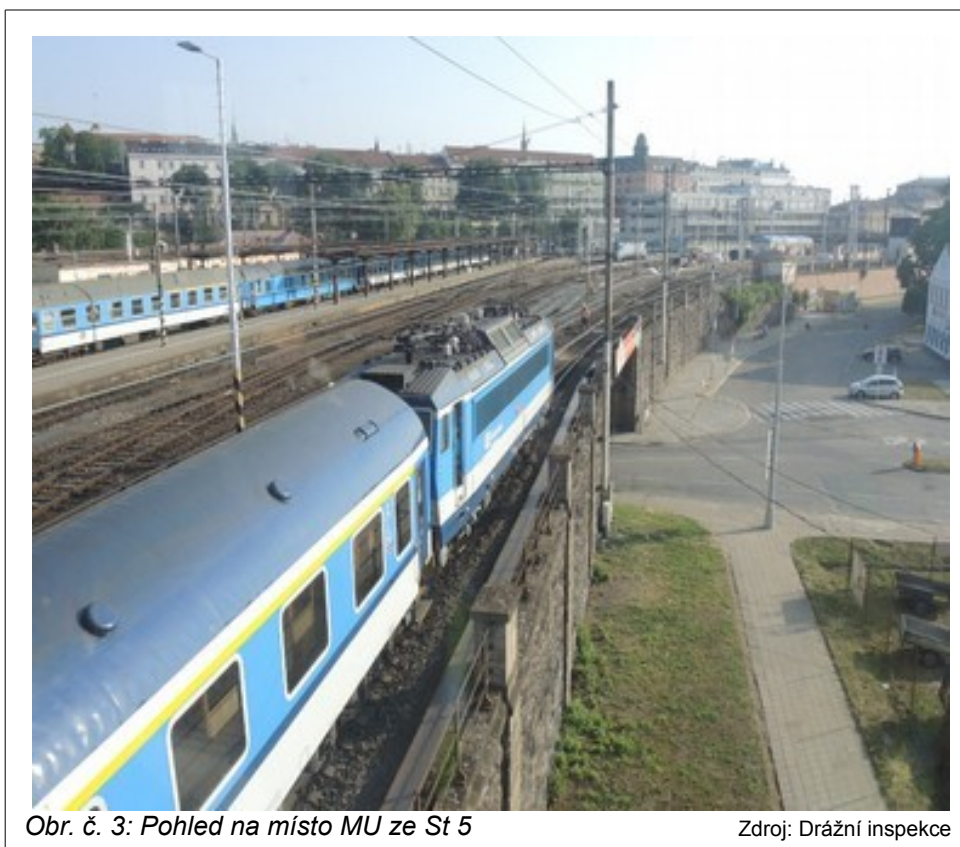
Obr. č. 3: Pohled na místo MU ze St 5

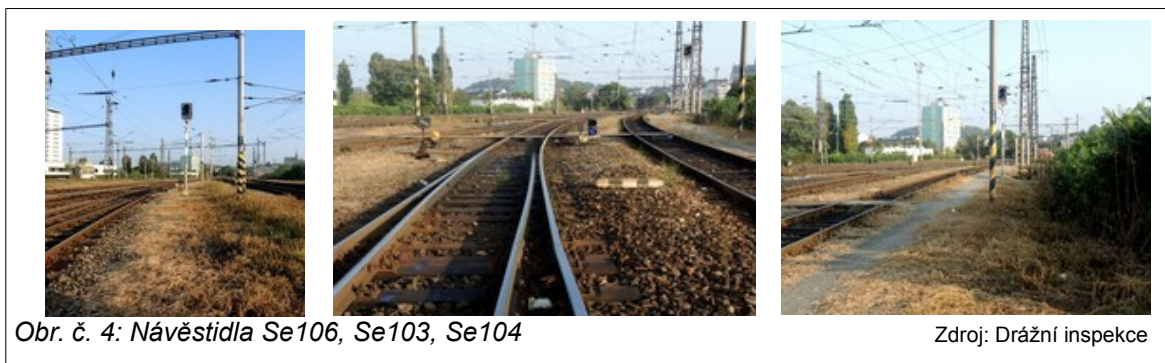
Obr. č. 4: Návěstidla Se106, Se103, Se104

**Jako první skupinu návěstidel, na jejíž návěst musel strojvedoucí soupravy reagovat, jsou návěstidla Se103, Se104, Se106.** Jedno z nich dovolilo jízdu z posunovacího obvodu St. 2 (odstavného nádraží „B“ stanice) do posunovacího obvodu St 4 stanice.

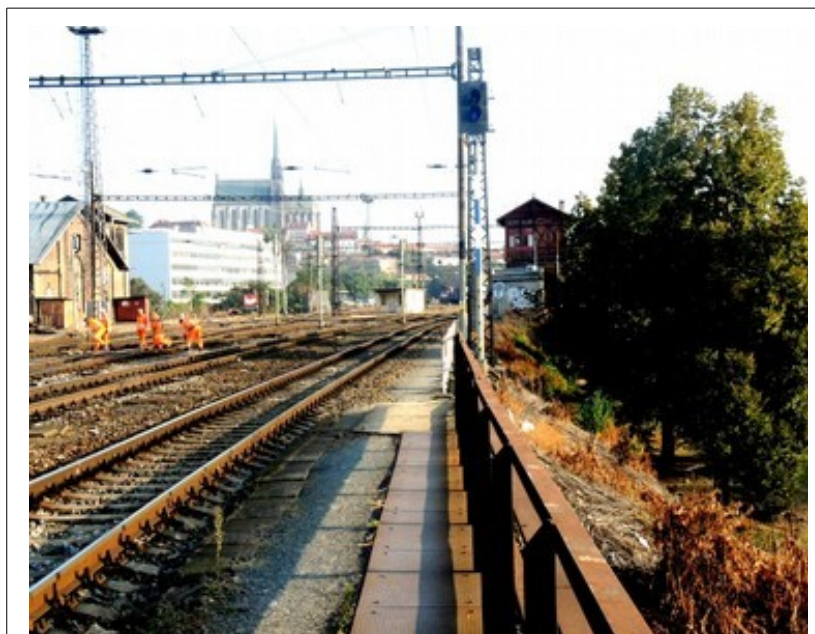
Obr. č. 5: Návěstidlo Se45

Po projetí okolo výše uvedených návěstidel, po ujetí vzdálenosti cca 250 m, musel strojvedoucí reagovat na návěst dalšího návěstidla **Se45**. Toto návěstidlo patří do posunovacího obvodu St 4 a rozděluje kolejiště mezi odstavným nádražím „B“ stanice a záhlavím stanice s návěstidlem Se40 (ve směru z odbočky Brno-Černovice a odstavného nádraží „F“) na dva oddíly pro řazení posunových dílů a jejich krytí návěstidly.

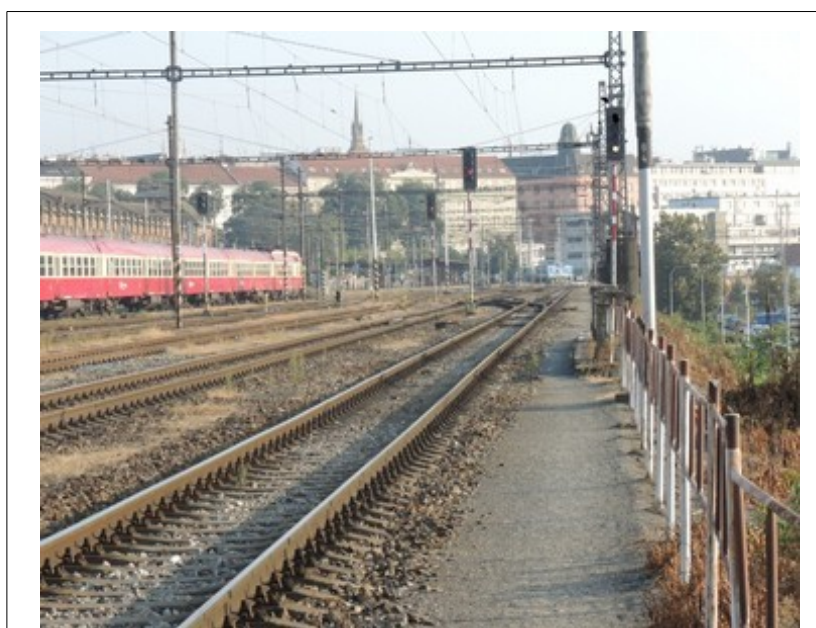
Obr. č. 6: Návěstidlo Lc4a

Posledním návěstidlem v jízdě soupravy k místu MU bylo po ujetí cca 260 m návěstidlo **Lc4a**. Toto návěstidlo již patří do posunovacího obvodu St 5 a tvoří hranici mezi zmiňovaným posunovacím obvodem a posunovacím obvodem St 4.

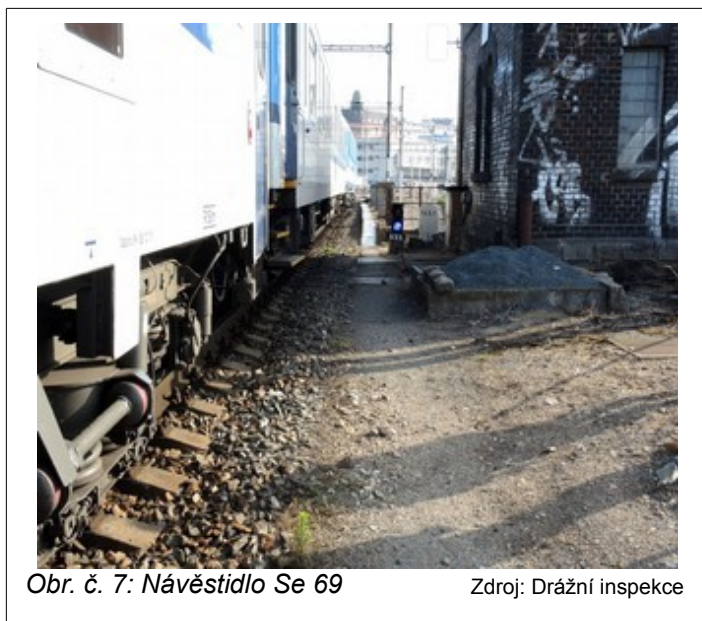
Obr. č. 7: Návěstidlo Se 69

**Se69 – klička na stavědlovém přístroji nebyla přeložena do polohy pro návěstní znak dovolující posun, indikační žárovka pro bílé světlo nesvítla (zároveň neblíkala, což potvrzuje svícení modrého světla);**

Návěstidlo Se69 je typu „AŽD 71“ v trpasličím provedení. Modré světlo bylo

dostatečně viditelné a jeho nasměrování ohniska bylo směrem k ose koleje, pro kterou platí. Stínění optiky nebylo poškozeno. Podrobnosti k elektrickému měření rozhodujících veličin jsou uvedeny v kapitole 4.2.1 této ZZ.

Po projetí okolo návěstidla Sc4a měl strojvedoucí soupravy před dojezdem na SK č. 6 v cestě pouze poslední návěstidlo Se69, které mu zakazovalo další jízdu.

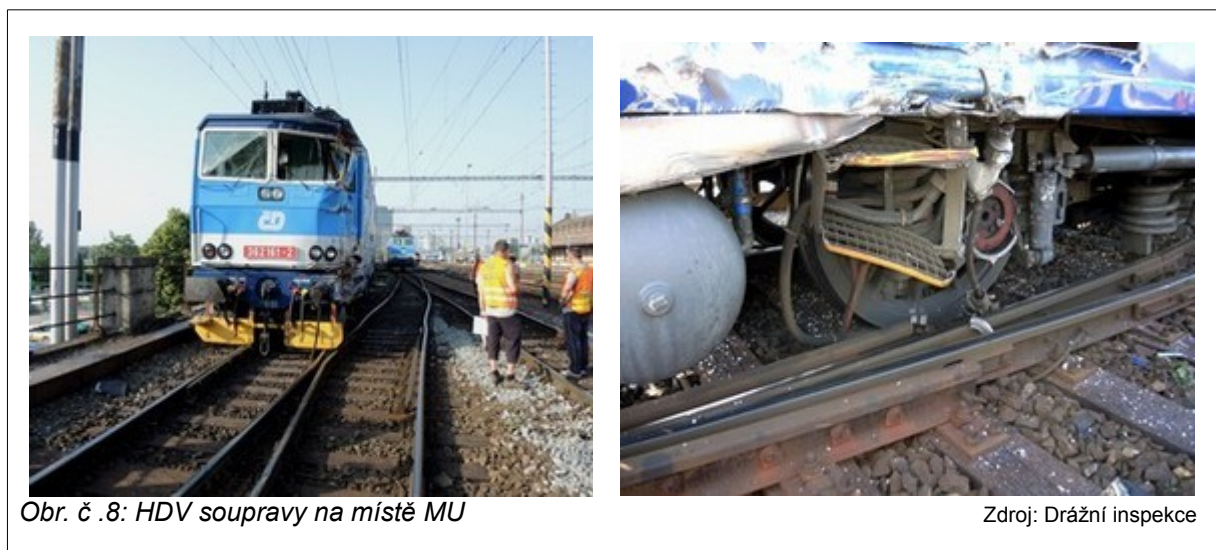
Na návěst „Posun zakázán“ nereagoval strojvedoucí soupravy dostatečně včas a došlo k jeho projetí o 20 m. Ve stejné době odjíždělo protisměrně ze SK č. 4 samostatné HDV, jehož jízda byla povolena. Čelo HDV soupravy po nedovoleném projetí návěstidla zůstalo stát v km 143,116. V uvedeném místě zastavení již nebyl dodržen průjezdný průřez pro jízdu protijedoucího samostatného HDV prostorem výhybky 155. Soupravové a samostatně jedoucí HDV se v prostoru srdcovky výhybky 155 srazila levými čelními stranami a po nárazu soupravové HDV vykolejilo první nápravou prvního podvozku. Samostatné HDV zastavilo 62 m za místem srážky v km 143,054. Ve spojovací koleji mezi výhybkami 148 a 155 došlo vlivem bočního tlaku na nápravy samostatného HDV při srážce ke směrové deformaci koleje.

Obr. č. 8: HDV soupravy na místě MU

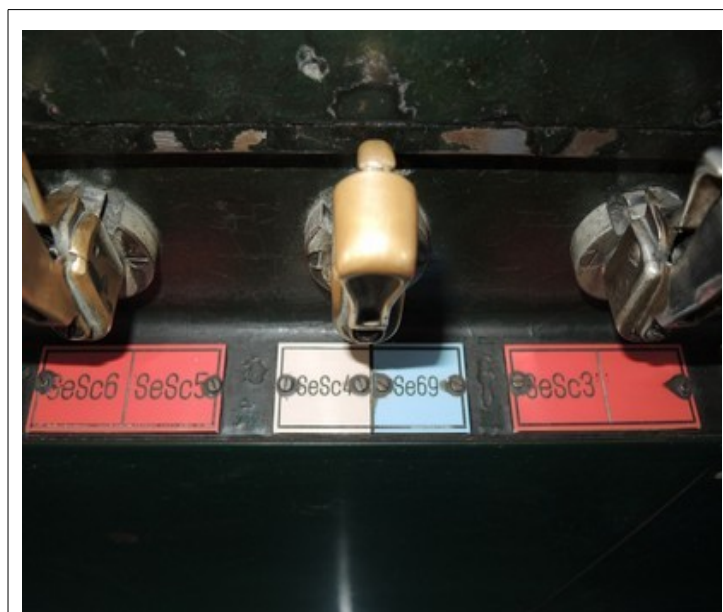
**Obě výše zmíněná návěstidla jsou obsluhována jednou pravolevou návěstní kličkou, která již v části mechanického zabezpečení vylučuje současné rozsvícení obou protisměrných návěstidel na povolující návěst pro posun;**

Popis prvků zamezujících současnému rozsvícení povolující návěstí pro posun na návěstidlech Se69 a Sc4:

- reléová část doplňující prvky SZZ zajišťuje kontrolou minusové koncové polohy dvojice výhybek 148 a 155 logiku, která neumožní rozsvícení obou návěstidel na povolující znak pro posun současně;
- návěstní klička pro obsluhu obou zmiňovaných návěstidel je společná a díky mechanické poloze vlevo SeSc 4 / vpravo Se69 vylučuje současnou obsluhu.

Obr. č. 9: Návěstní klička SeSc4/Se69 Zdroj: Dráží inspekce

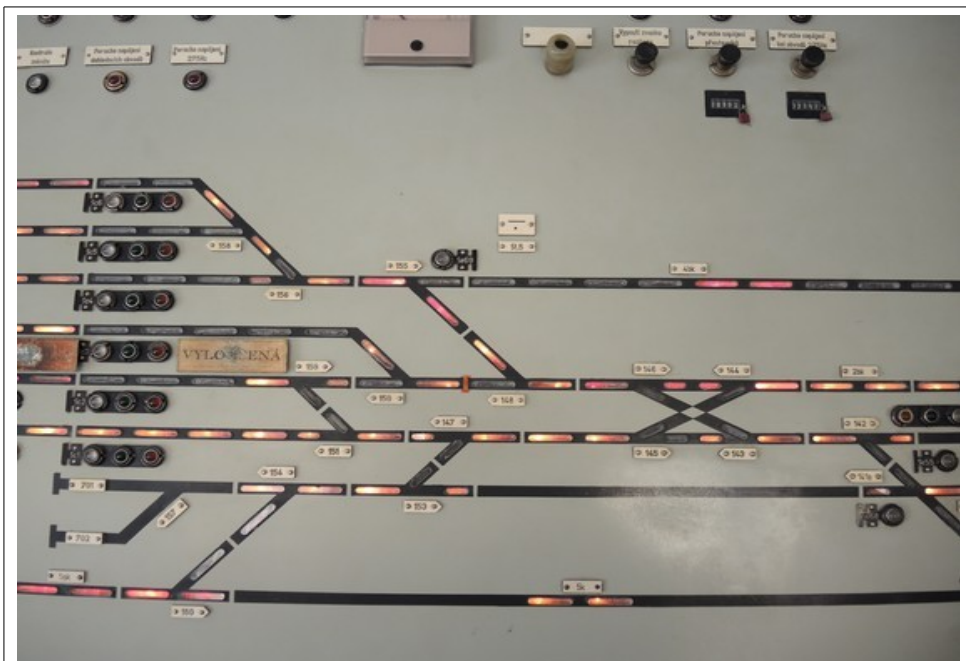
Obr. č. 10: Situace po MU na kolejové desce St 5

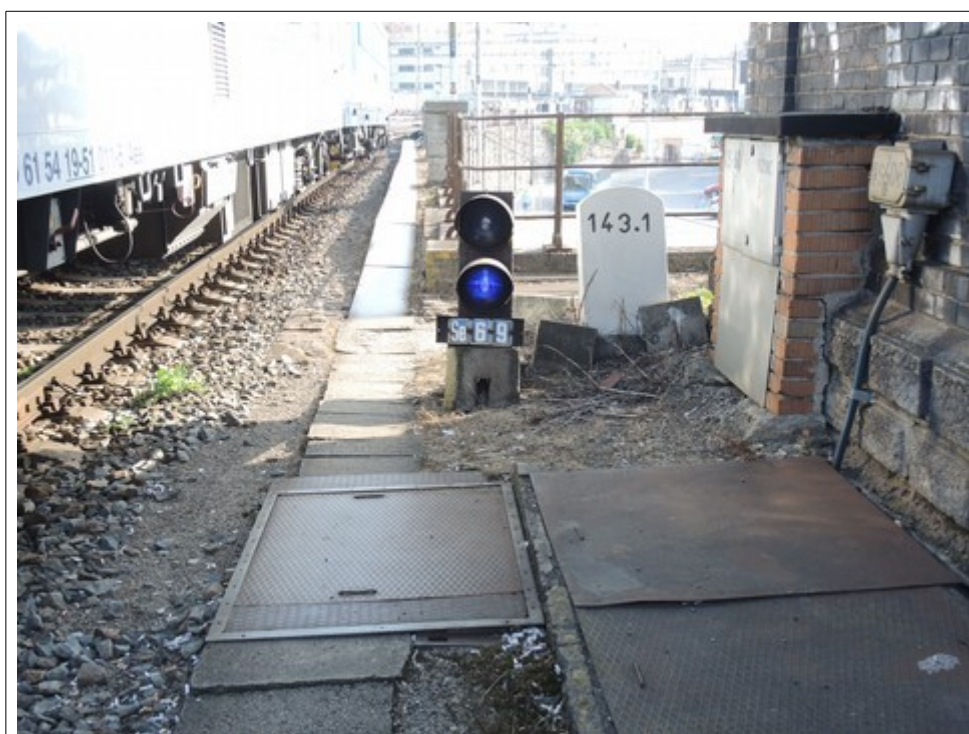
Obr. č. 11: Detail návěstidla Se69
