The Rail Safety Inspection Office

Závěrečná zpráva o výsledcích šetření mimořádné události

Srážka vlaků Os 8102 a Os 8103 s následným vykolejením mezi železničními stanicemi Křemže a Boršov nad Vltavou

Accident and incident investigation report

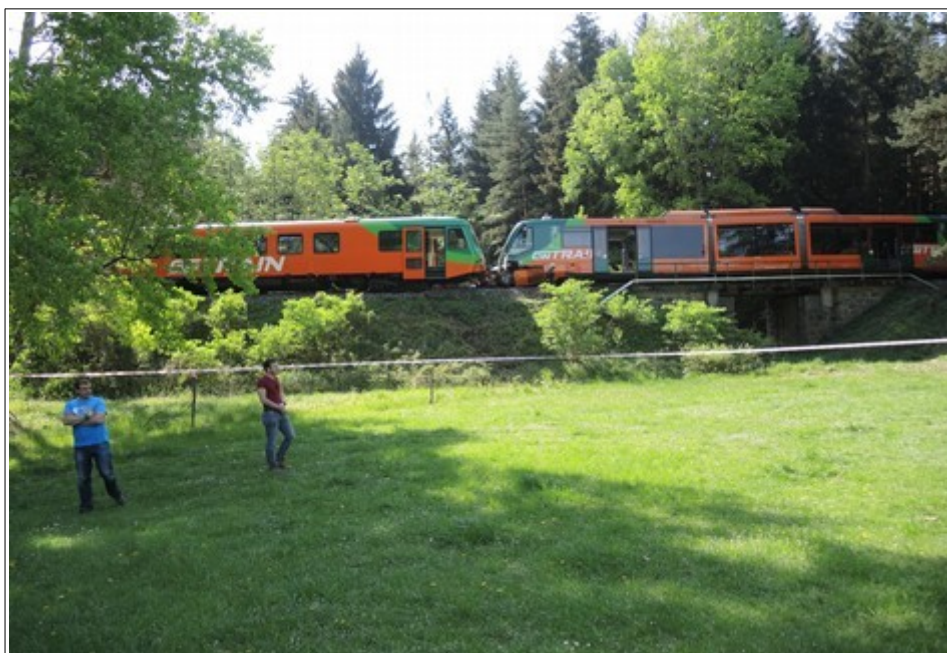
Obr. č. 1: Pohled na místo srážky vlaků Os 8102 a Os 8103

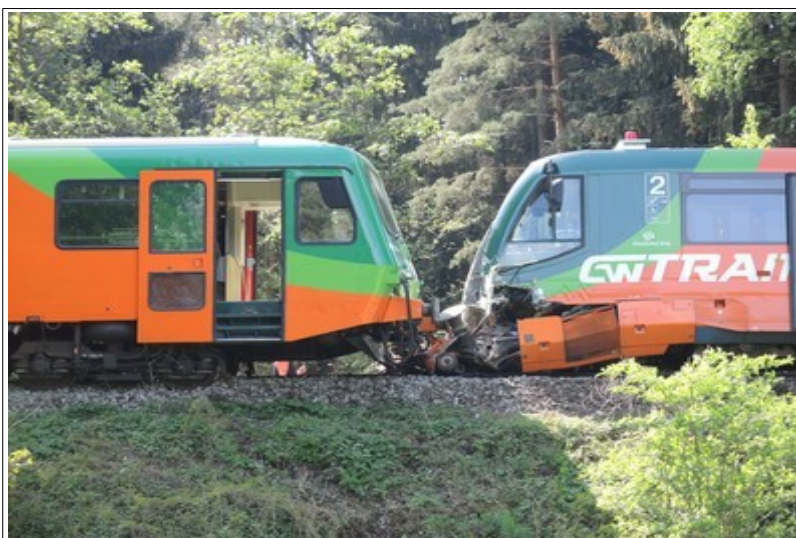
- ohledáním stanoviště osoby řídící DV bylo mimo jiné zjištěno:
 - stanoviště bylo kompletně poškozeno a zasypano střepy z čelního skla;
 - spodní část přístrojových panelů byla vtlačena do vnitřního prostoru stanoviště;

- sedačka strojvedoucího byla vytržena z podlahy;
 - skleněné dveře oddělující stanoviště strojvedoucího a prostor pro cestující byly zcela rozbité;
 - baterie HDV nebyly zapnuty, všechny kontrolní přístroje ukazovaly nulové hodnoty;

Obr. č. 3 Sražené vlaky – vlevo vlak Os 8103, vpravo vlak Os 8102

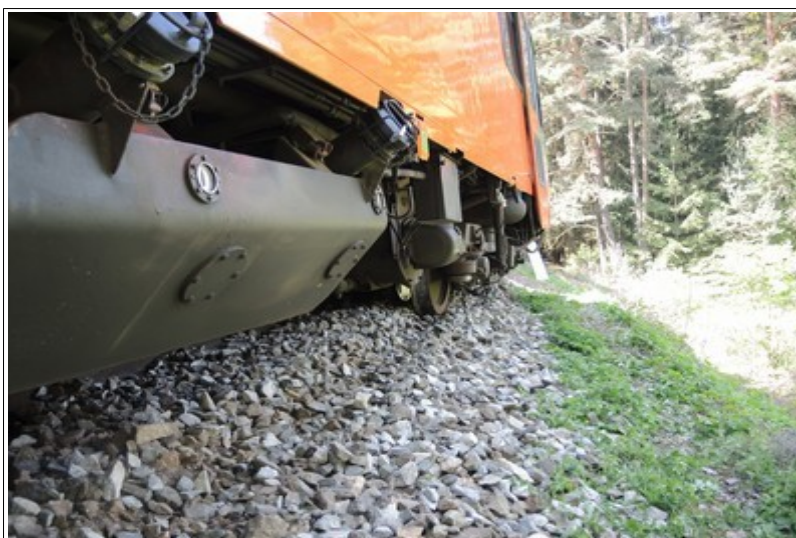
- HDV 628.349-2 vykolejilo předním podvozkem oběma nápravami vpravo ve směru jízdy vlaku (viz obr. č. 4);

Obr. č. 4: Pohled na vykolejený podvozek vlaku Os 8103 Zdroj: DI

- od bodu „0“ v celé délce jízdy HDV 628.349-2 ve vykolejeném stavu až do km 12,306, do místa konečného postavení vykolejeného podvozku po zastavení HDV, byly viditelné stopy ve štěrkovém loži po jízdě ve vykolejeném stavu včetně poškození dřevěných pražců.

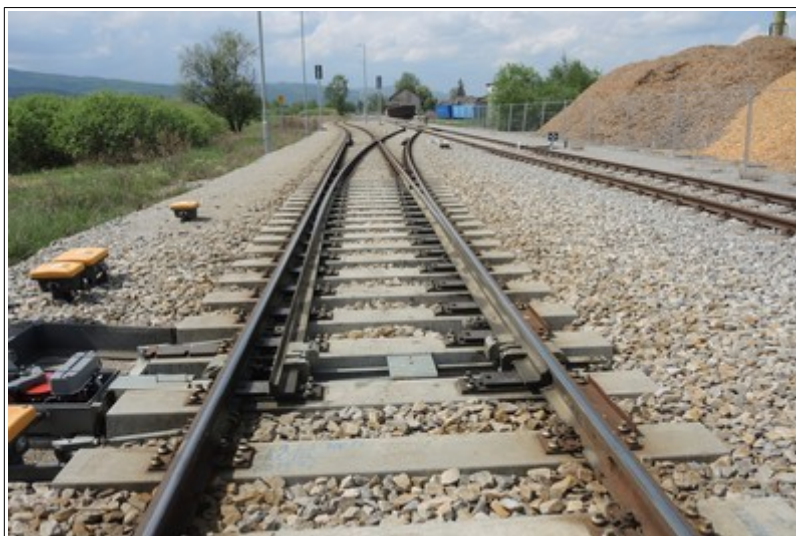
- výhybka byla násilně přestavena do přímého směru pro jízdu z 1. SK a vlakem Os 8102 byla pojížděna po hrotu (viz obr. č. 5);
 - levý jazyk výhybky ve směru jízdy vlaku Os 8102 byl přilehlý k levé opornici, pravý jazyk byl odlehlý od pravé opornice;

Obr. č. 5: Výchybka č. 6 násilně přestavená pro jízdu z 1. SK žst. Křemže do přímého směru

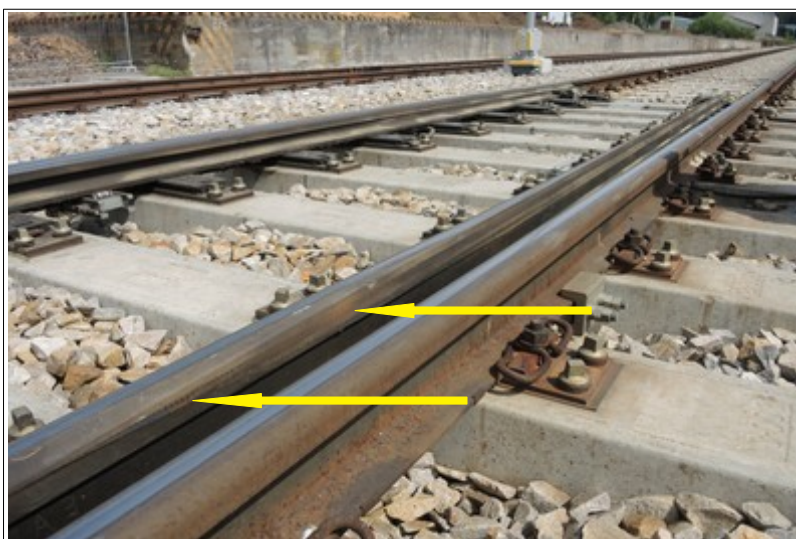
- na vnější hraně ohnutého pravého jazyka výhybky ve směru jízdy vlaku Os 8102 ve vzdálenosti 5,7 m od hrotu jazyka byly viditelné stopy po otěru kol DV, které vznikly při jízdě vlaku Os 8102 po hrotu výhybky jako následek jejího rozřezu, tj. násilného přestavení (viz obr. č. 6).

Obr. č. 6: Stopy po otěru kol DV na ohnutém jazyku výhybky č. 6

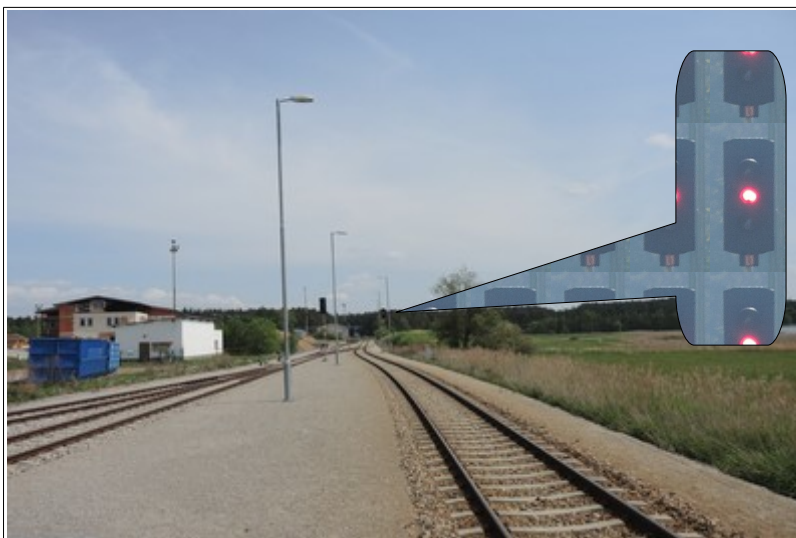
- odjezdové návěstidlo L1 žst. Křemže v km 13,712:
 - na odjezdovém návěstidle, umístěném vpravo přímo vedle 1. SK a platném pouze pro tuto SK, svítila návěst „Stůj“ (červené světlo – viz obr. č. 7);
 - odjezdové návěstidlo bylo označeno červeným označovacím štítkem, obsahující bílý nápis „L1“, a označovacím pásem platným pro jízdu vlaku i posun, tj. s červenými a bílými pruhy, přičemž bílé pruhy byly kratší délky než červené;

Obr. č. 7: Viditelnost odjezdového návěstidla L1 s návěstí „Stůj“ ze vzdálenosti 100 m
Zdroj: DI

- rychlost na SK 1 v žst. Křemže stanovená provozovatelem dráhy byla $55 \text{ km}\cdot\text{h}^{-1}$, požadovaná viditelnost návěstí odjezdového návěstidla L1, stanovená § 7 vyhlášky č. 173/1995 Sb. je nejméně 100 m ze stojícího vedoucího drážního vozidla, viditelnost návěstí odjezdového návěstidla L1 je při rychlosti $55 \text{ km}\cdot\text{h}^{-1}$ a dodržení viditelnosti návěstidla po dobu 7 s u tohoto návěstidla na konci koleje v dopravně vypočtena na 107 m, skutečně naměřená viditelnost byla více než 110 m, a tím shledána bez závad.

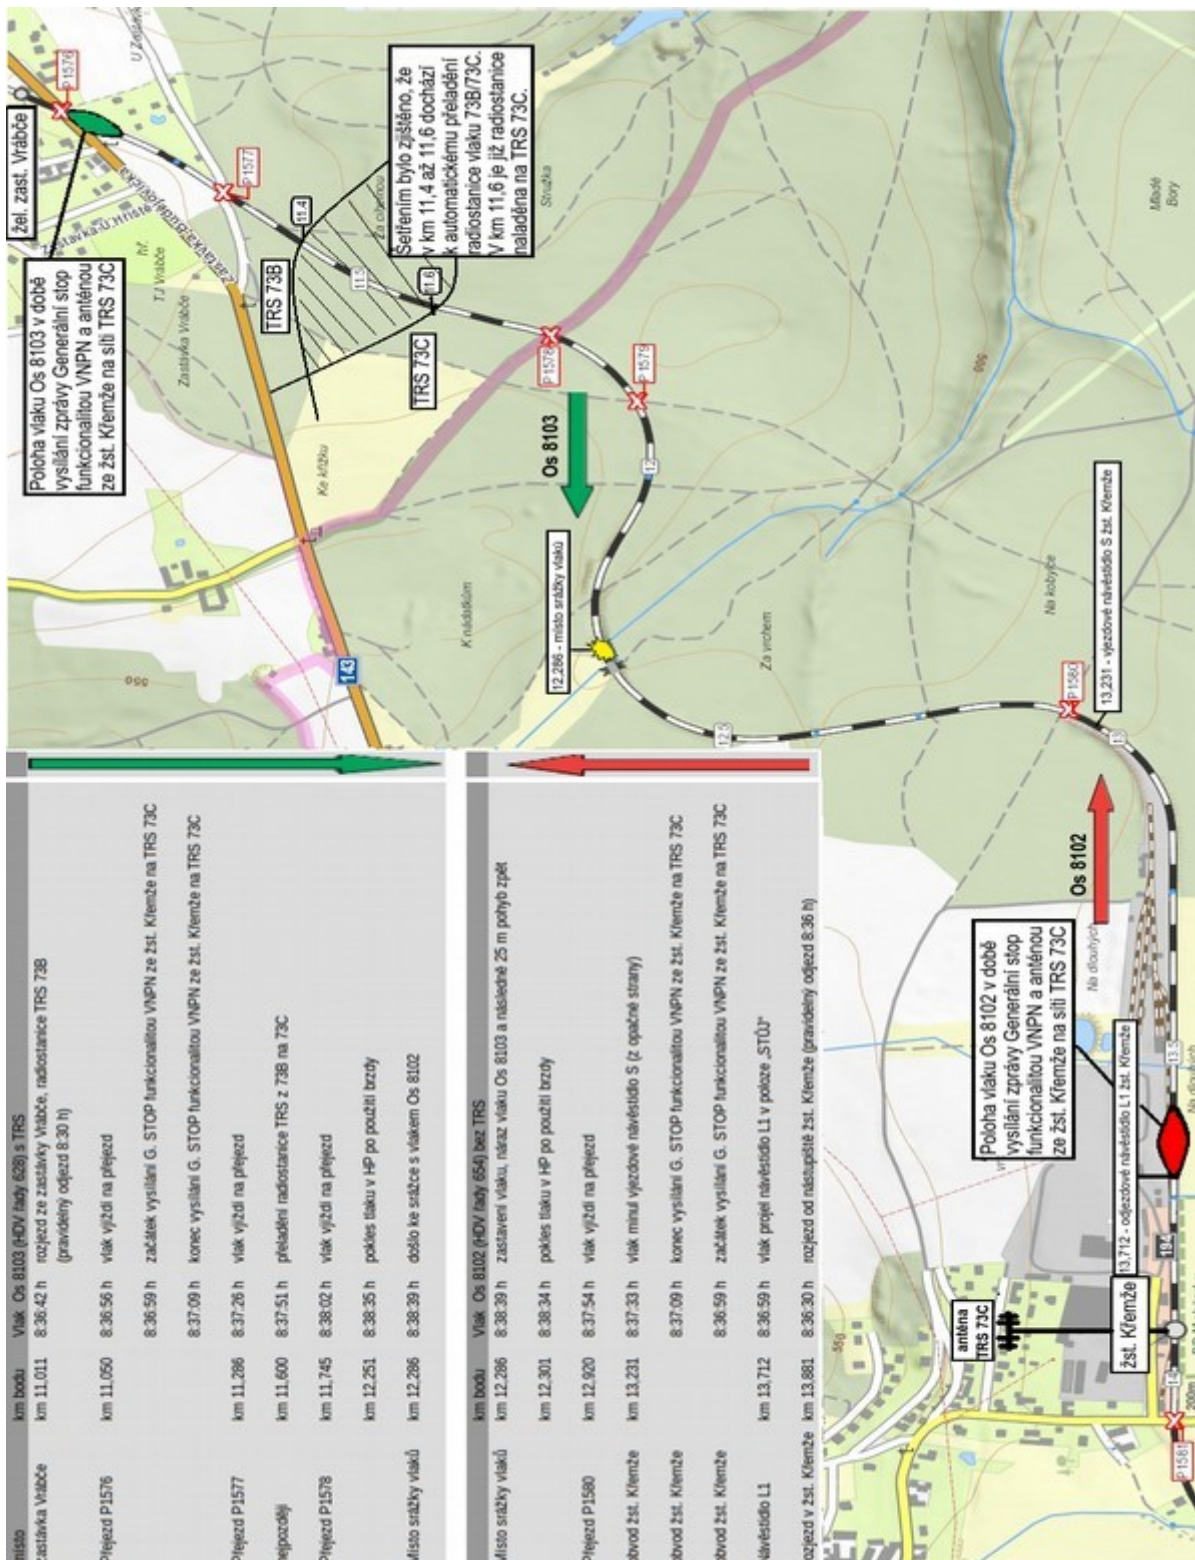
Obr. č. 8: Nehodové schéma vzniku MU

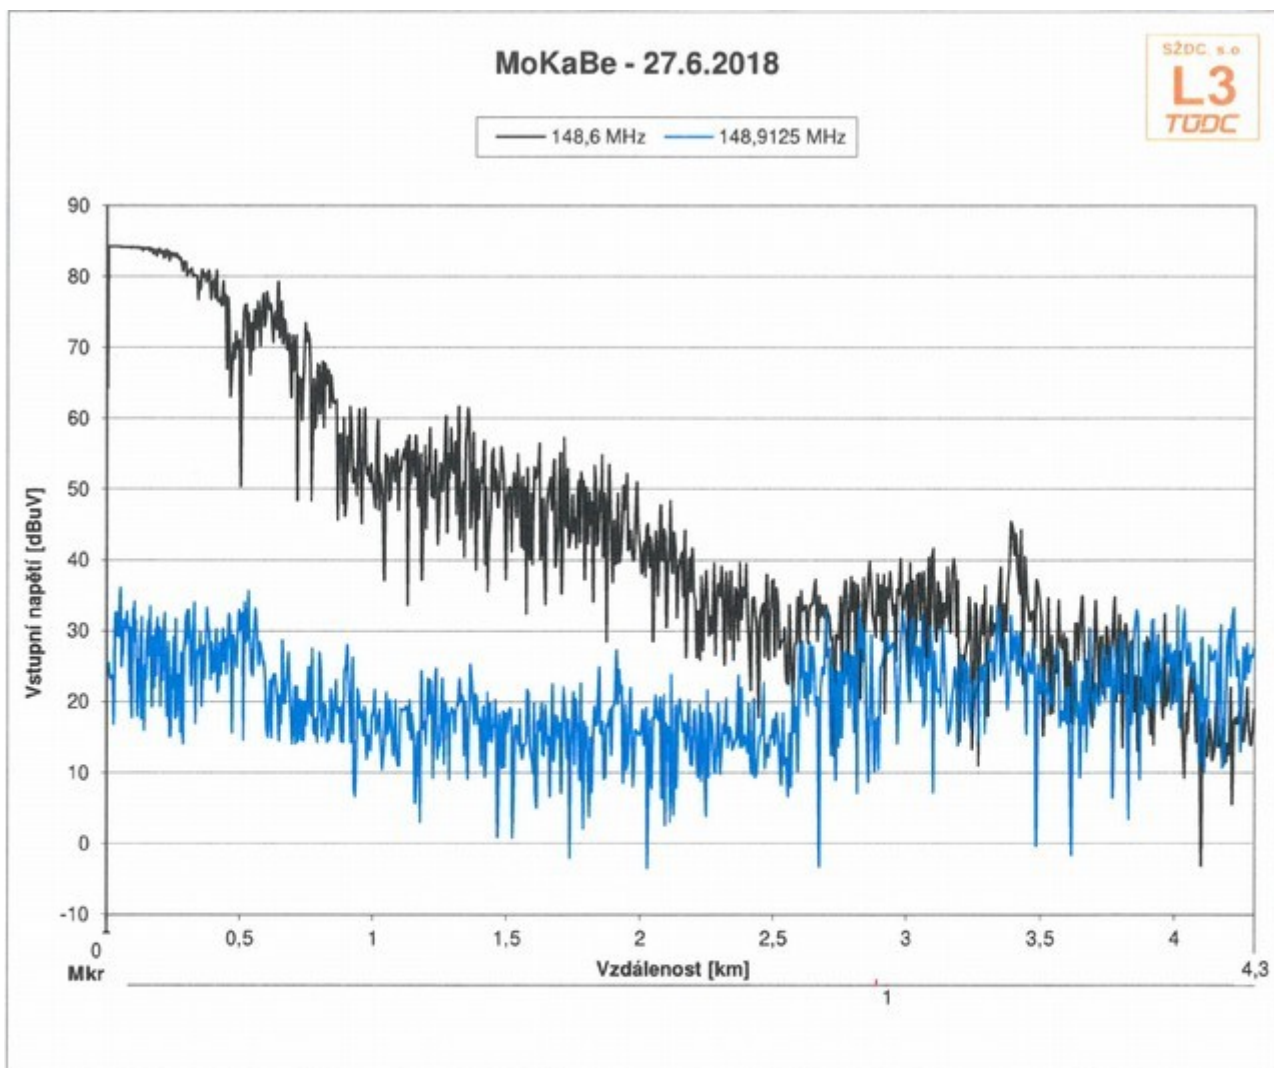
Obr. č. 9: Záznam úrovně signálu sítě VOS – pokrytí tratě signálem ze základnových radiostanic MRS v mezistaničním úseku Křemže a Boršov nad Vltavou

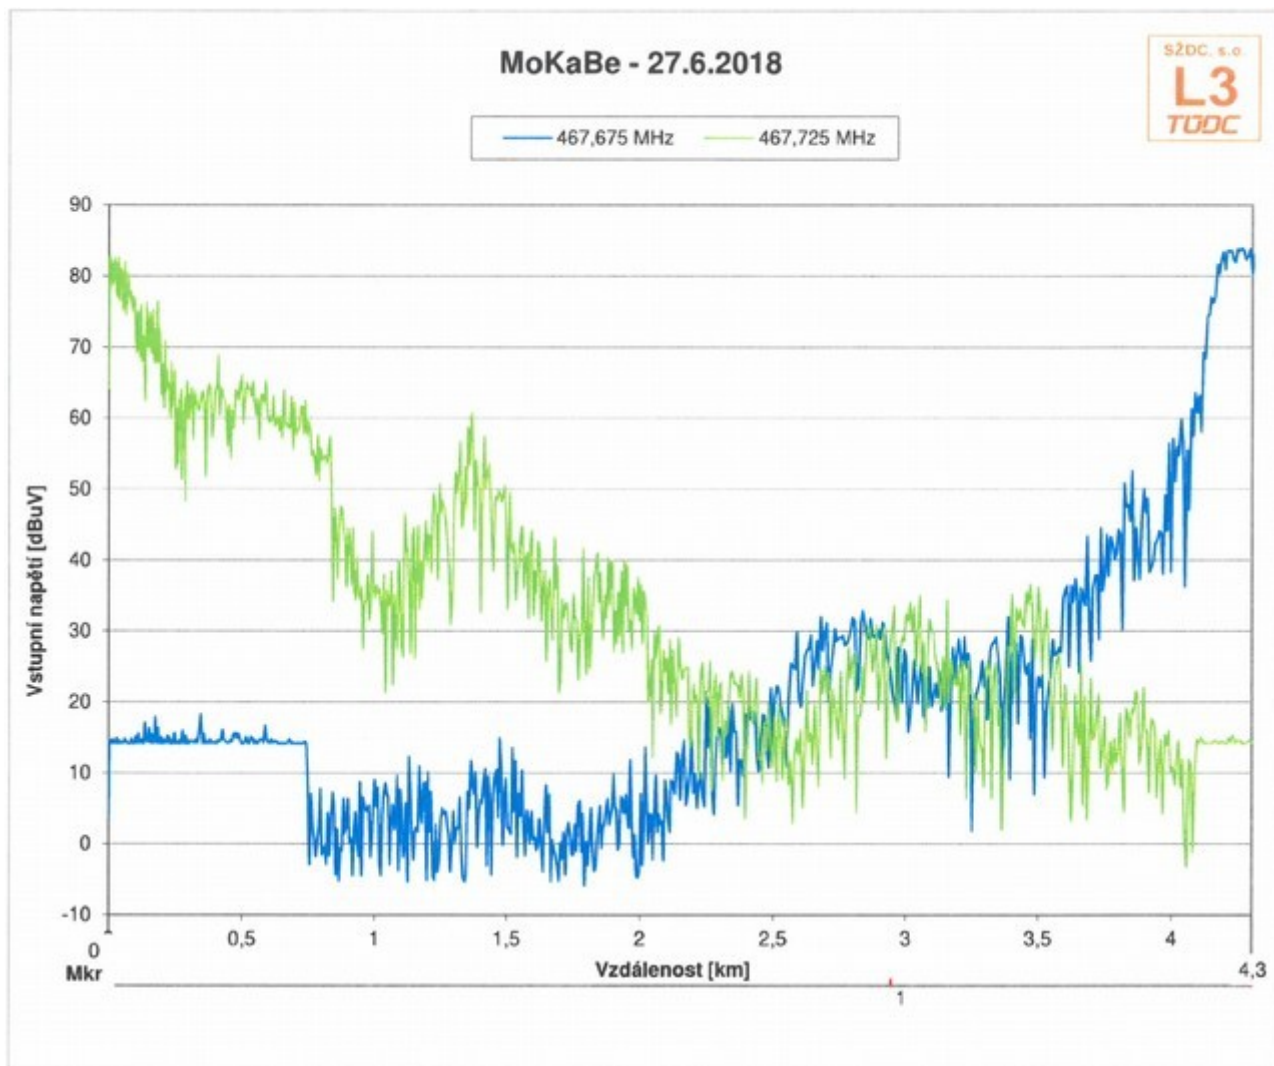
Obr. č. 10: Pokrytí traťového úseku vř signálem v pásmu 450 MHz v úseku žst. Křemže – zastávka Hradce ze základnových radiostanic v uvedených bodech

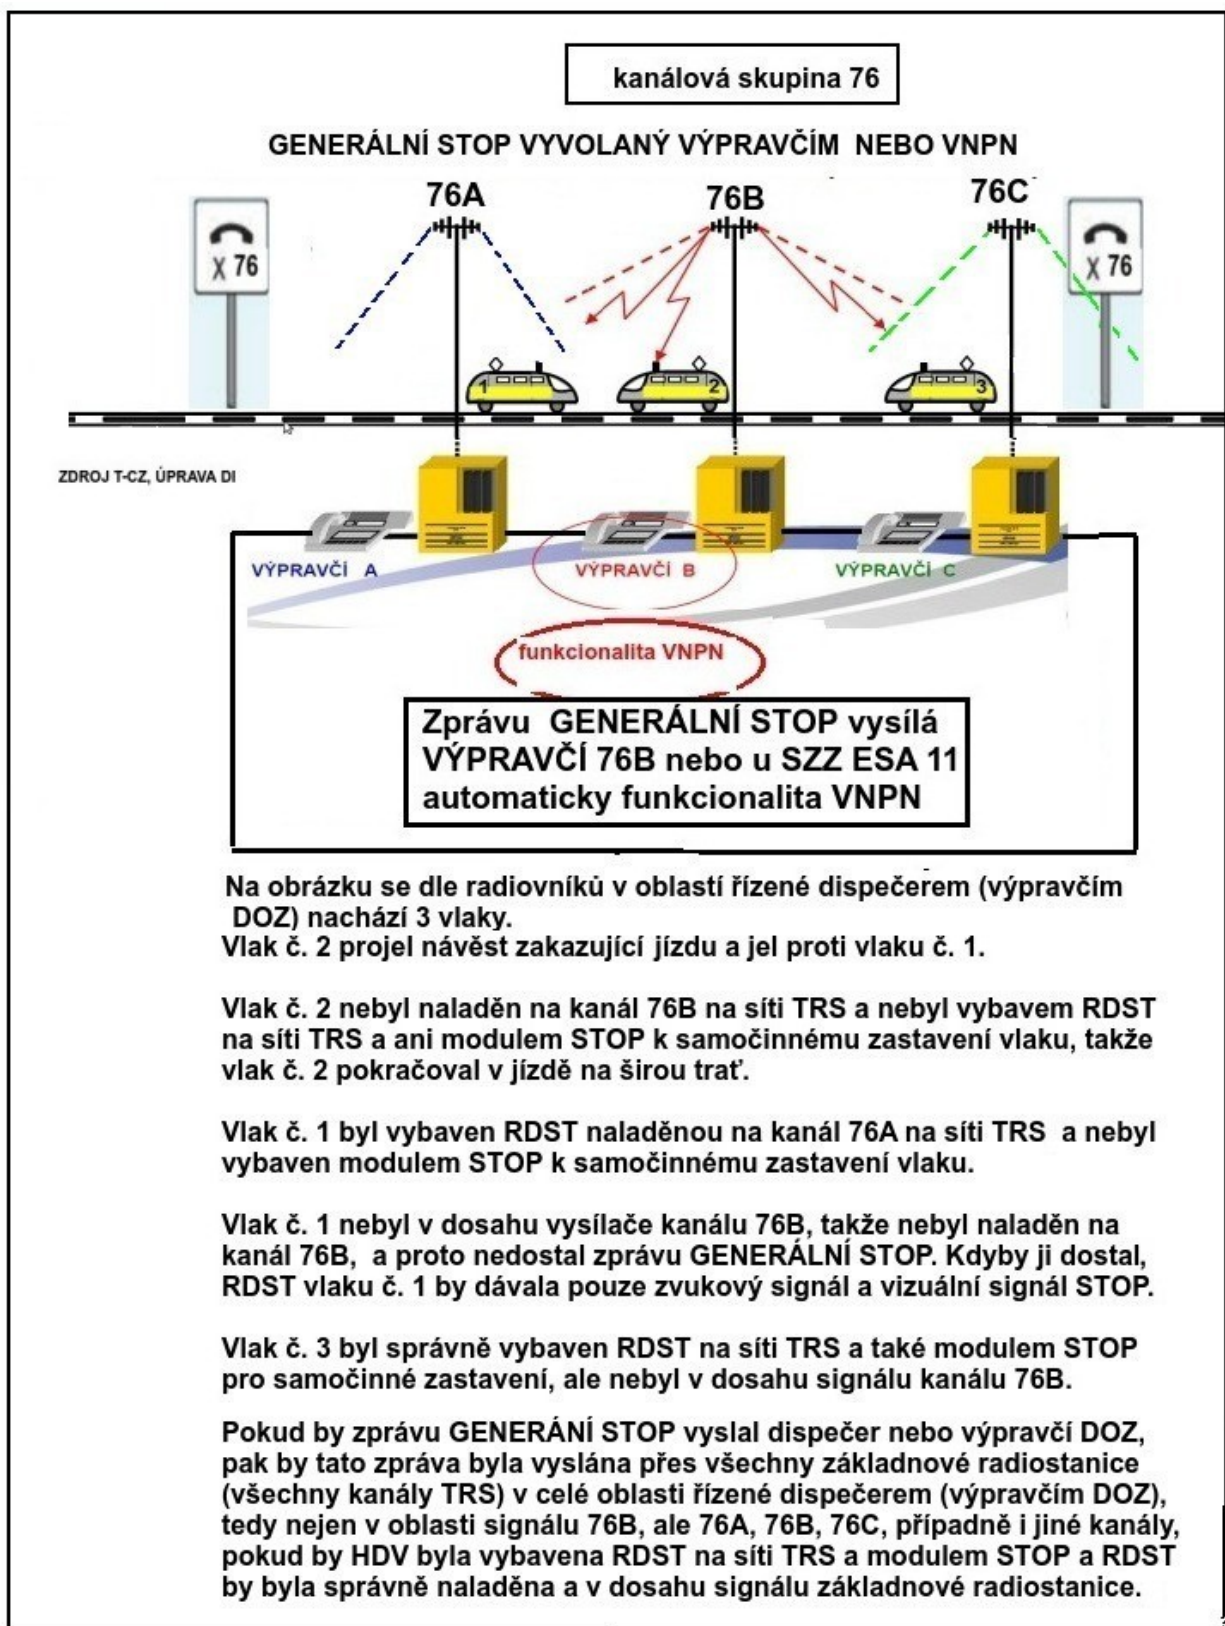
Obr. č. 11: Povel GENERÁLNÍ STOP od výpravčího a funkcionalita VNP

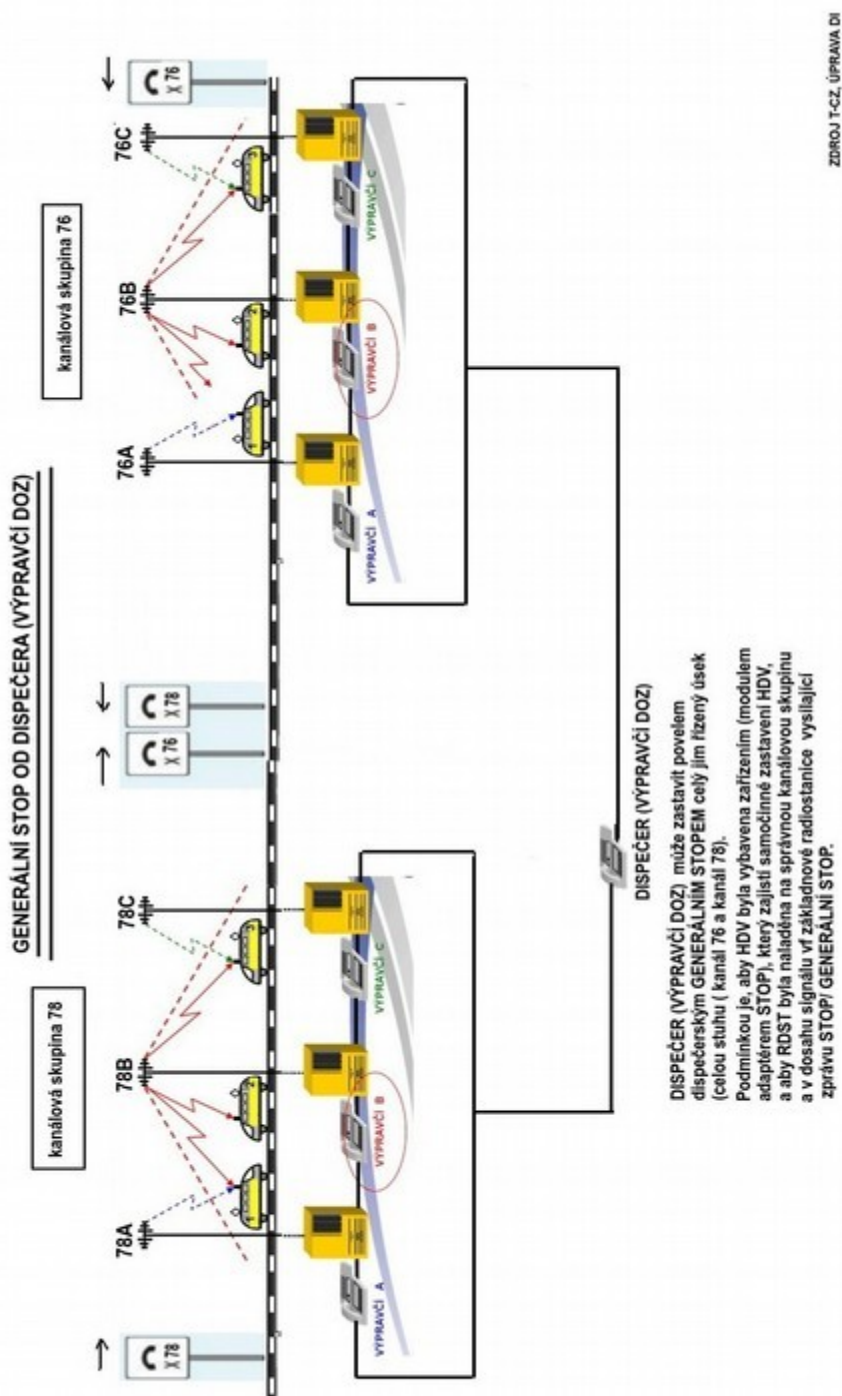
Obr. č. 12: Povel dispečera (výpravčího DOZ) dispečerský GENERALNÍ STOP
Zdroj: T-CZ, úprava DI
