**Drážní inspekce**  
The Rail Safety Inspection Office

## **Zpráva o výsledcích šetření příčin a okolností vzniku mimořádné události**

Újma na zdraví cestujících v tramvaji typu K2R.03  
(dráha tramvajová Dopravního podniku města Brna, a. s.)

### **Investigation Report of Railway Accident**

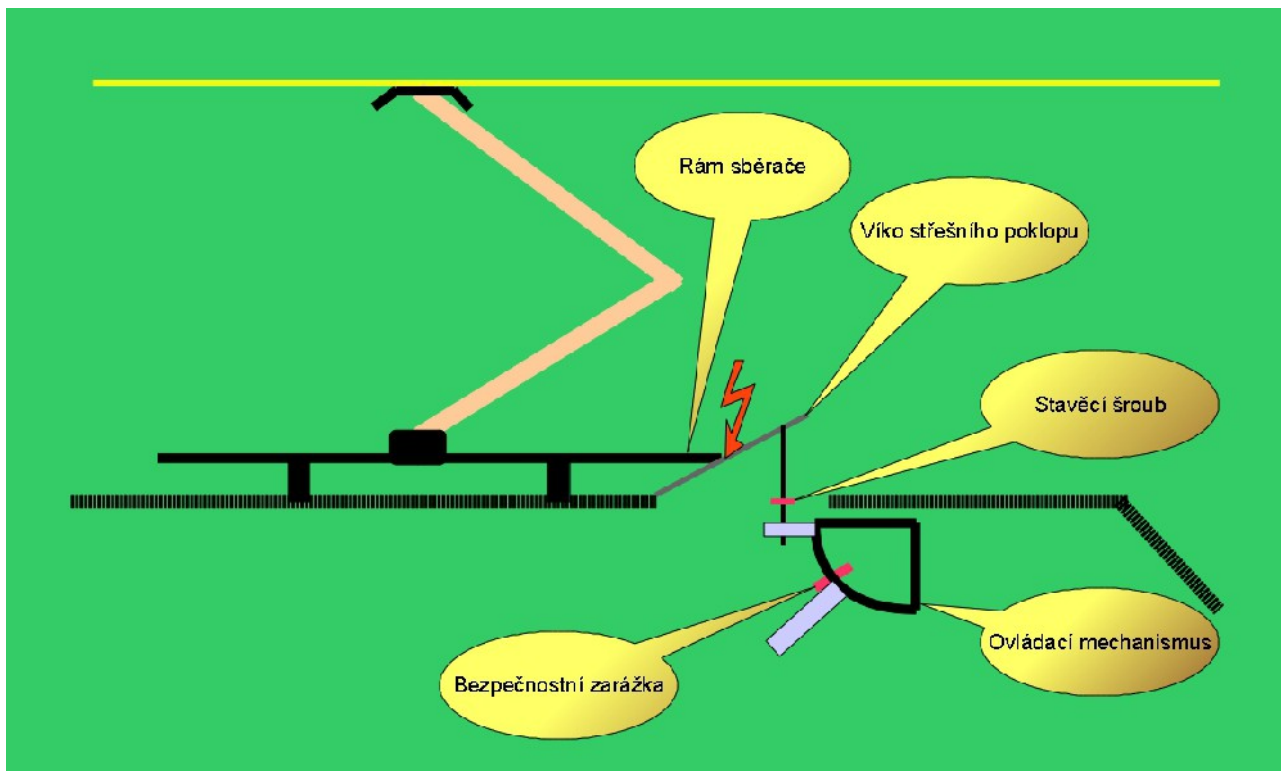
V rámci rekonstrukce byla na tramvaji provedena úprava konstrukce střechy pro dosazení nových střešních větracích klapek typu T3SU, které jsou vyrobeny z ocelových výlisků. Potřeba zamezení možnosti kontaktu první větrací klapky s rámem sběrače je popsána v Základní technické specifikaci rekonstrukce, která je součástí zadávací dokumentace opravy a rekonstrukce tramvaje. Toto opatření je nutné z důvodu montáže sběrače Fb 700.18 STEMMANN, u kterého je delší rám, přesahující přes víko prvního větracího otvoru.

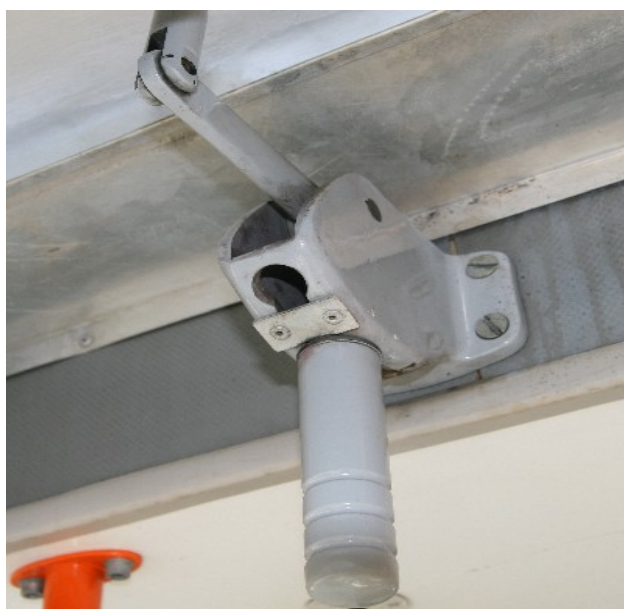
Z výše uvedených důvodů byla nainstalována na ovládací mechanismus první větrací klapky zabezpečovací zarážka, sloužící k zamezení posunutí ovládací rukojeti víka za druhou aretovanou polohu, a otevírací mechanismus byl stavěcím šroubem seřízen tak, aby při posunutí ovládací rukojeti do druhé aretované polohy nebyla klapka v otevřené poloze vůči částem sběrače pod napětím blíže než 30 mm. Tuto vzdálenost stanovil zhotovitel podle ČSN EN 50124-1.

V době vzniku MU byl však ovládací mechanismus první větrací klapky nastaven tak, že při manipulaci s ovládací pákou směrem k zabezpečovací zarážce mohlo dojít k dotyku větrací klapky s rámem sběrače. Seřízení ovládacího mechanismu tedy neodpovídalo zhotovitelem stanovené minimální vzdálenosti větrací klapky vůči rámu sběrače.

Foto 2: Druhá aretovaná poloha a zabezpečovací zarážka

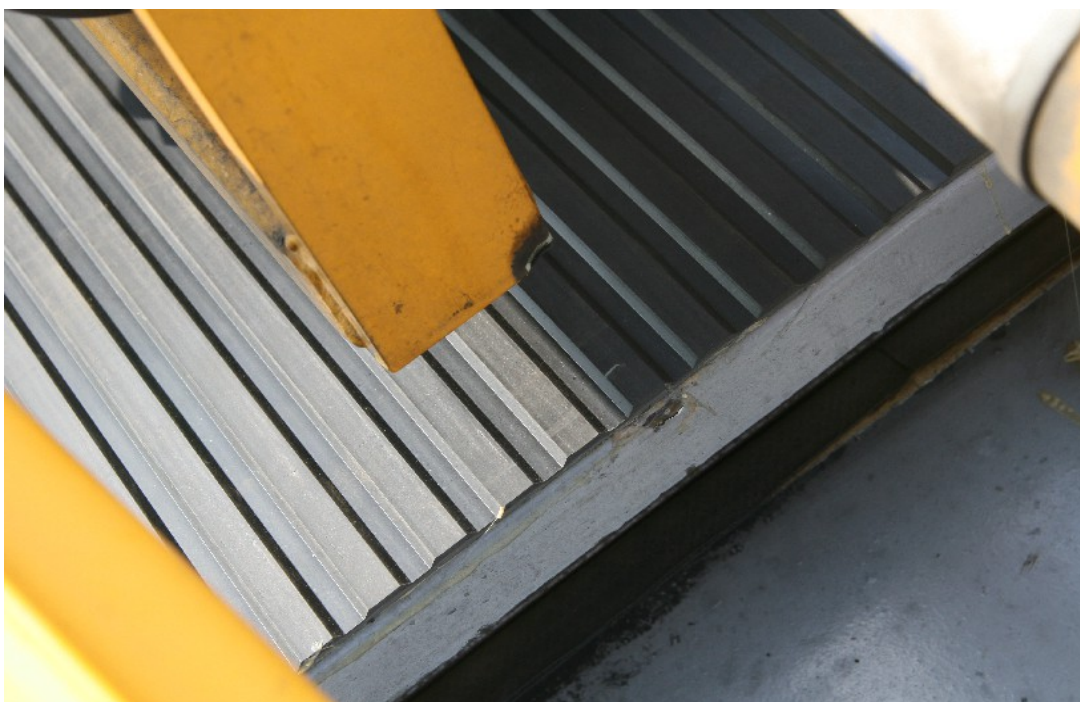
Bezprostřední příčinou vzniku MU byl elektrický zkrat, způsobený dotykem části rámu sběrače pod napětím a chráněné části větrací klapky.

Foto 3: Poškozený rám pantografu v místě zkratu

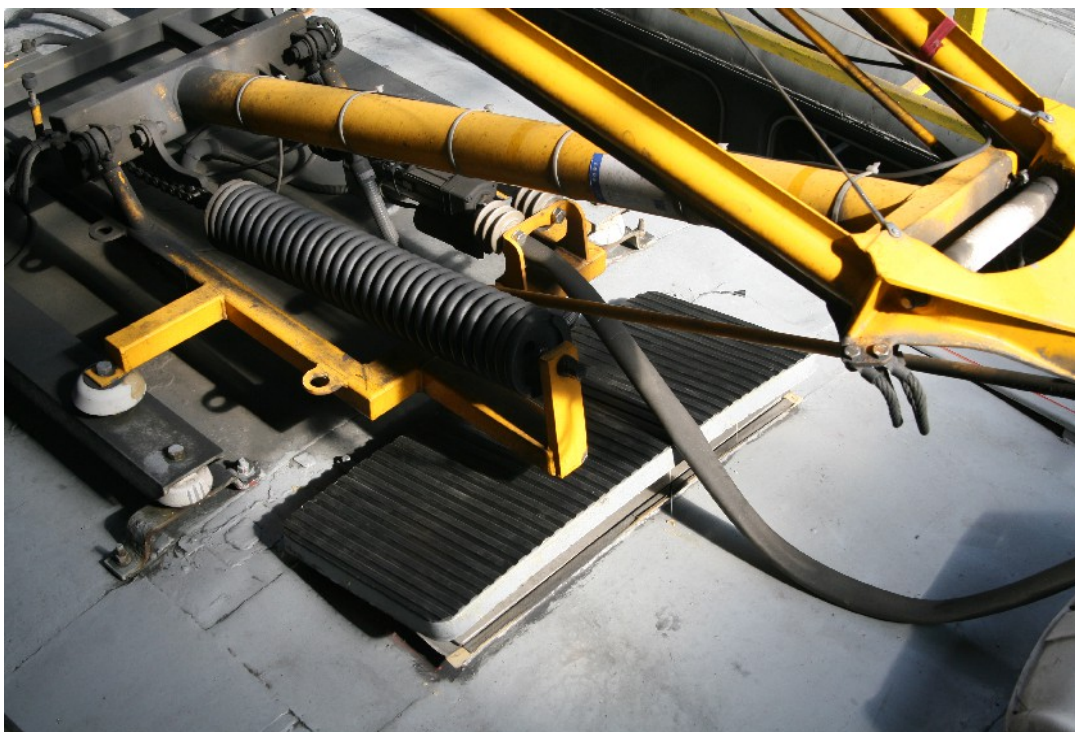
Foto 4: Rám pantografu STEMMAN Fb 700.18
