The Rail Safety Inspection Office

Vykolejení posunového dílu a následná srážka s odstavenými drážními vozidly
v obvodu odstavného nádraží A v železniční stanici Brno hl. n.

Derailment of the shunting operation and consequent collision with the standing
rolling stocks at the stabling district A of Brno hl. n. station

č. j.: 6-1113/2017/DI

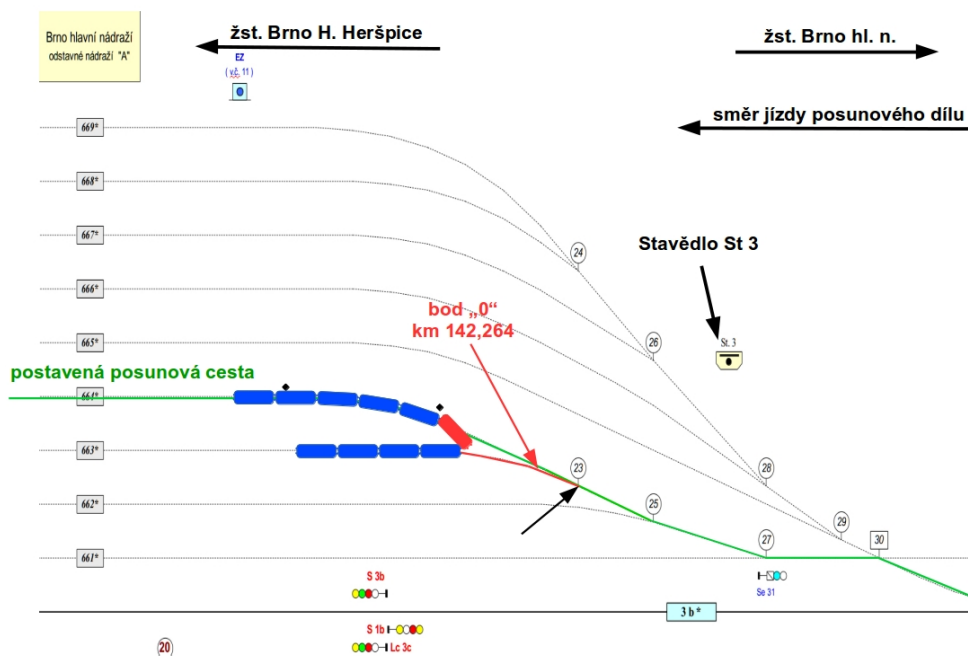
Obr. č. 2: Schéma místa vzniku MU

posledním HDV v soupravě posunového dílu a k jízdě přední části (prvního podvozku tohoto HDV) na SK č. 664 a zadní části (druhého podvozku) na SK č. 663, kde byla připravena souprava k přistavení do žst. Brno hl. n. Došlo ke srážce s odstavenou soupravou a vlivem vykolejení vpravo ve směru jízdy ke směrové deformaci, posunu kolejového roštu ve směru vykolejení.

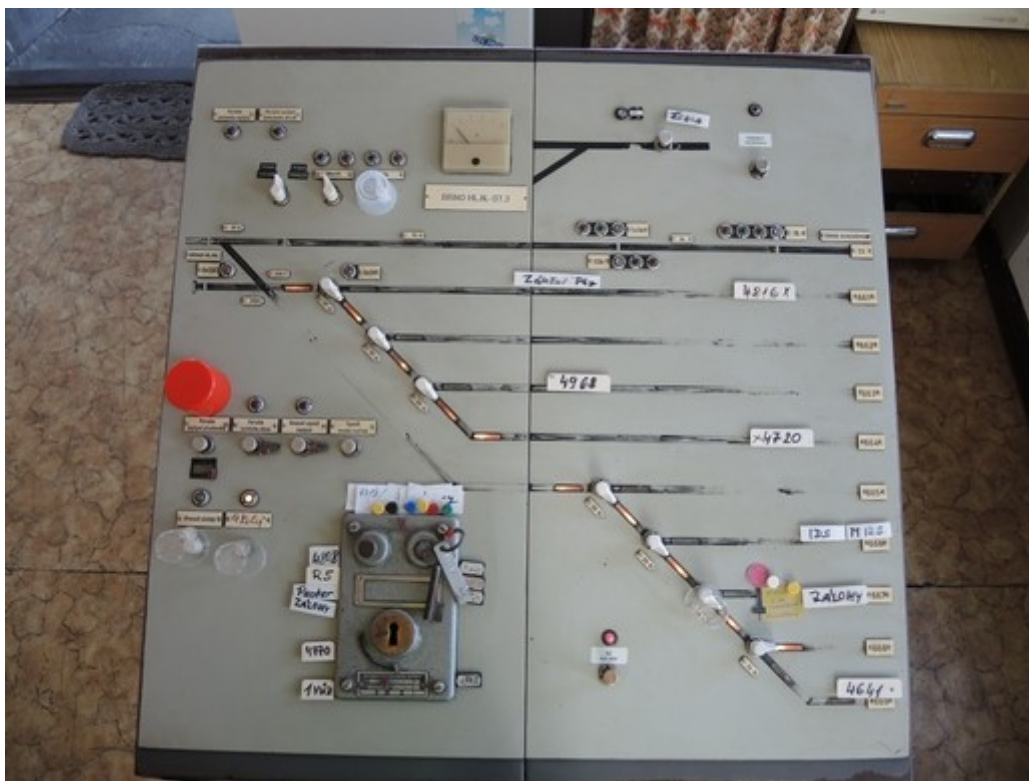
Obr. č. 3: Pohled na panel SZZ na St 3

- na stanovišti signalistů St 3 byl na panelu zabezpečovacího zařízení přestaven radič výhybky č. 23 ve směru na SK č. 633;
- při jízdě posunového dílu došlo k poškození kolejí a směrovému posunutí kolejového roštu v délce cca 30 m.

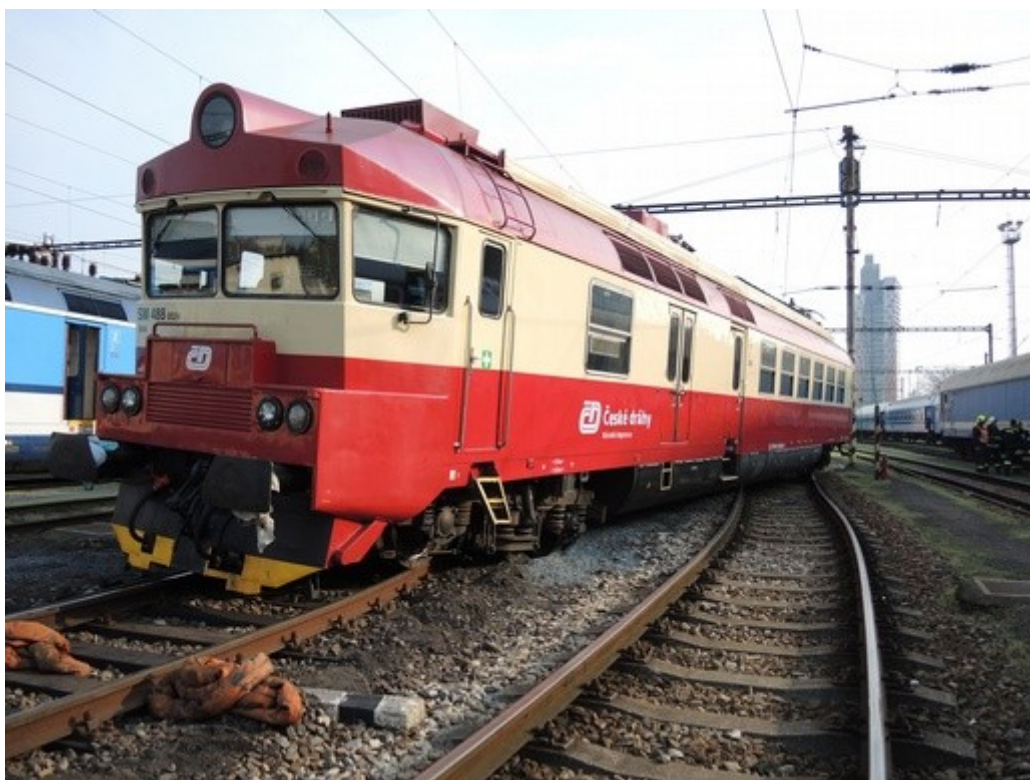
Obr. č. 5: Místo zastavení posunu po vykolejení, vpravo SK č. 664

- předposlední podvozek soupravy posunového dílu byl nevykolejen na SK č. 664, poslední podvozek byl vykolejen první nápravou vpravo ve směru jízdy, druhá náprava byla nevykolejena v pozici na SK č. 663. Celé poslední HDV posunového dílu bylo stočeno napříč mezi SK č. 664 a 663;

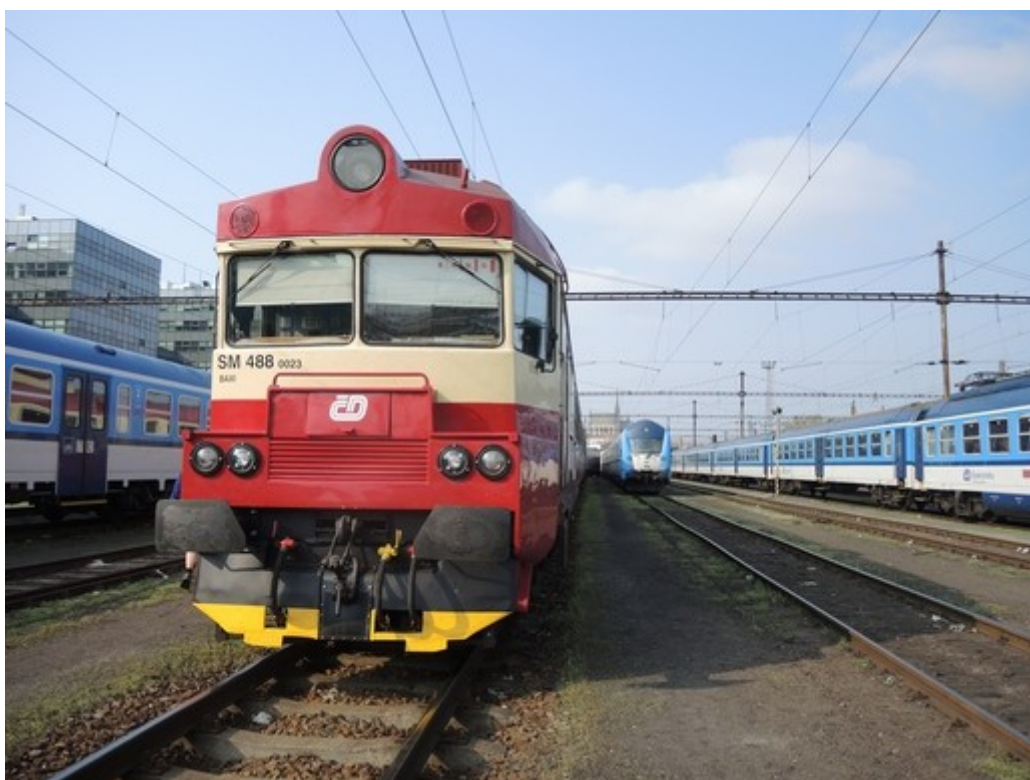
Obr. č. 6: Místo zastavení – čelo posunového dílu, vpravo na SK. č 663 souprava pro vlak Os 4968

- na SK č. 663 stála souprava pro vlak Os 4968 v čele s HDV řady 242.264-0, připravená k jízdě do žst. Brno hl. n.;
- bod „0“, kde došlo k vykolejení posledního HDV soupravy posunového dílu, byl stanoven v km 142,264, čelo posunového dílu zastavilo v km 142,104. Poslední HDV posunového dílu a souprava vlaku Os 4968 byly zaklíněné, levou zadní částí HDV posunového dílu a čelní částí HDV soupravy pro vlak Os 4968;

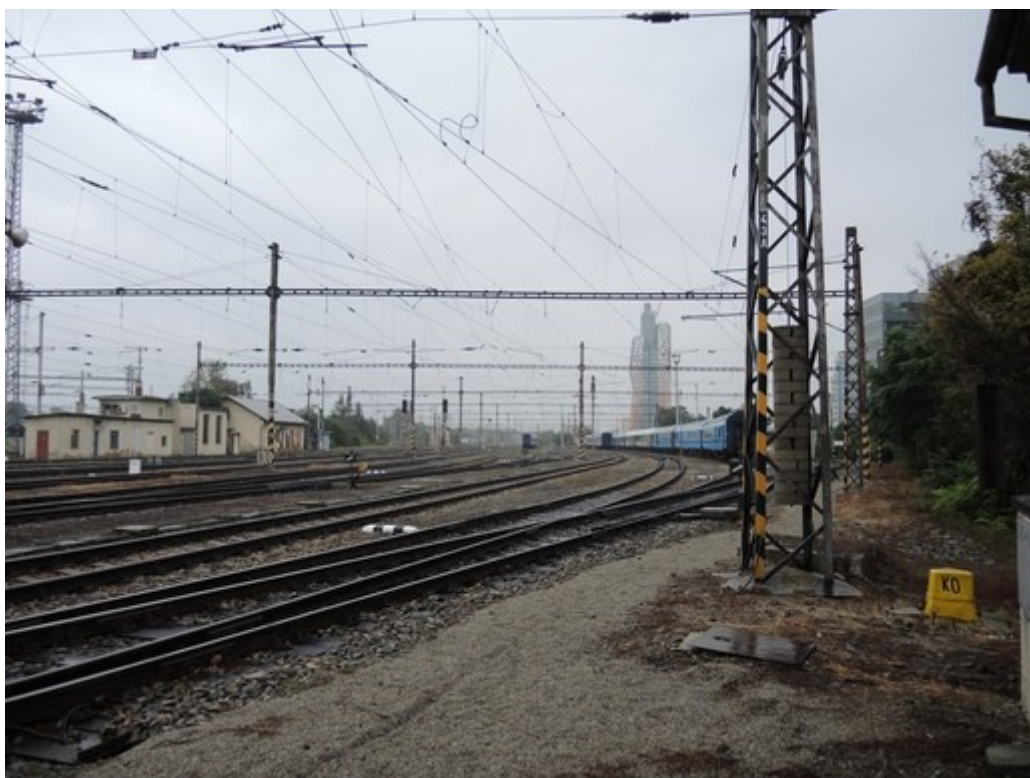
Obr. č. 8: Pohled na výhybku č. 23 z místa určeného pro sledování posunů

- jízdu posunového dílu sledovala od vjezdu na most do doby, než celý posunový díl přešel kolem St 3, viděla konec posunového dílu. Přesné místo, kdy přestala soupravu sledovat, si nevybavuje. V době sledování posunového dílu nebyla ničím vyrušena.

- Pokynu přednosta PO Brno č. 21/2016:
„signalista St 3 sleduje jízdu každého posunového dílu jedoucího v posunovacím obvodu signalisty St 3, s výjimkou posunového dílu jedoucího po koleji č. 90; místem pro sledování jízdy posunového dílu je prostor před St 3, pod schodky vedoucími na stavědlo“;
