**Drážní inspekce**  
The Rail Safety Inspection Office

### **Investigation Report of Railway Accident**

Collision of freight train No. 82623 with an obstacle – portable scaffolding, km 105,190, track line between Střelice and Hrušovany nad Jevišovkou stations

č. j.: 6-2659/2012/DI

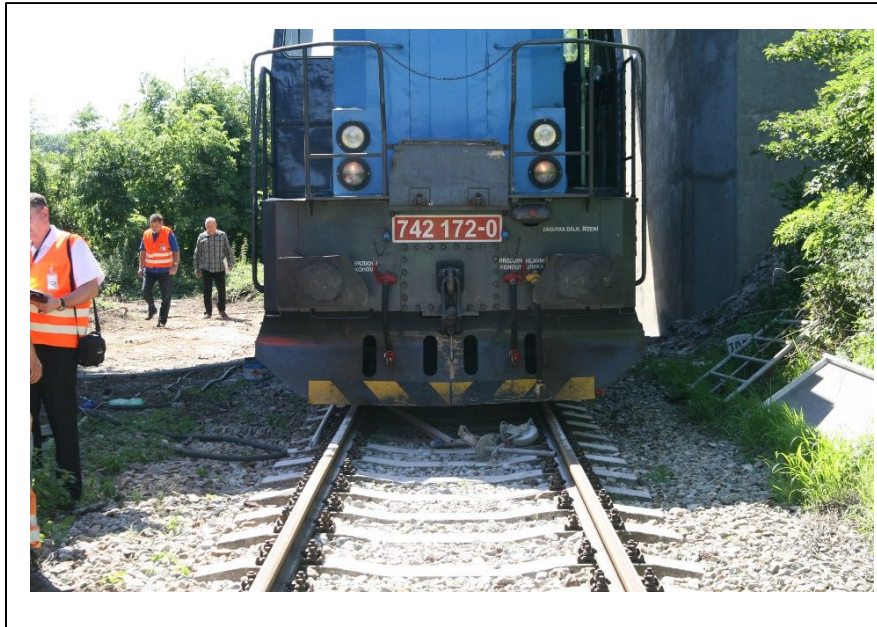
- Grade: accident.
- Date and time: 23<sup>rd</sup> July 2012, 09:10 (07:10 GMT).
- Occurrence type: train collision with an obstacle.
- Description: train No. 82623 collision with an obstacle – portable scaffolding.

- Type of train: freight train.
- Location: single track line, km 105,190, between Střelice and Hrušovany nad Jevišovkou stations, under the road bridge No. 4152-1 Dolenice.

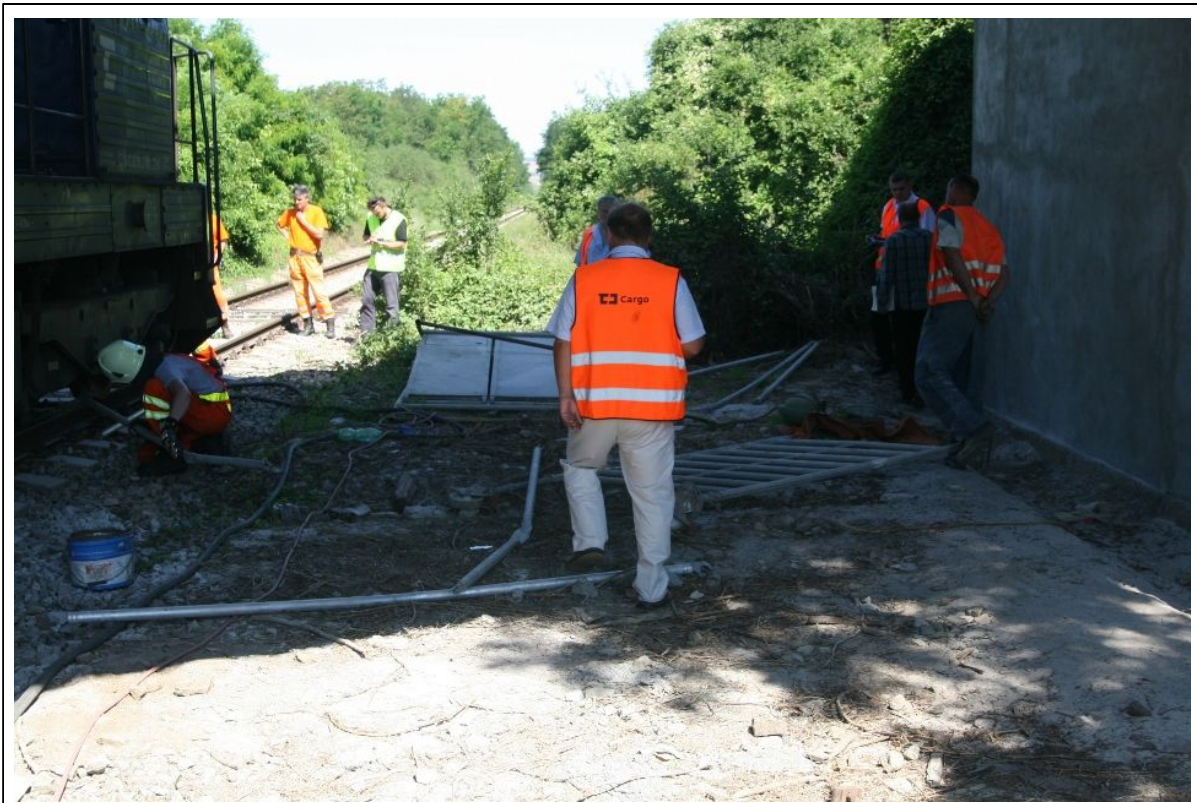
Jednokolejná trať je v místě MU ve směru jízdy vlaku vedena v zářezu v přímé koleji a klesá 3,60 ‰. Kolejový rošt je tvořen kolejnicemi S 49 a betonovými pražci SB 5. Štěrkové lože tvoří kamenivo frakce 32 – 63 mm. Traťová rychlost v místě MU je 80 km.h<sup>-1</sup>.

Obr. č. 2: Pohled na místo MU

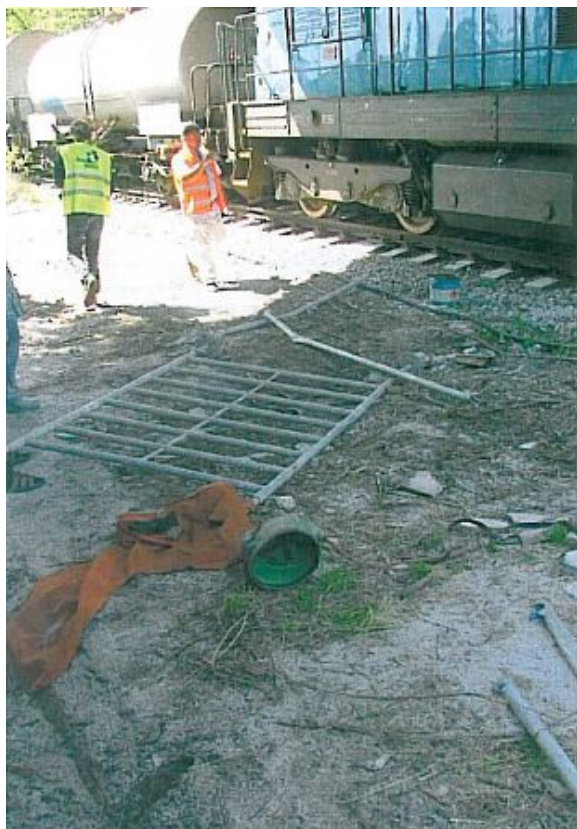
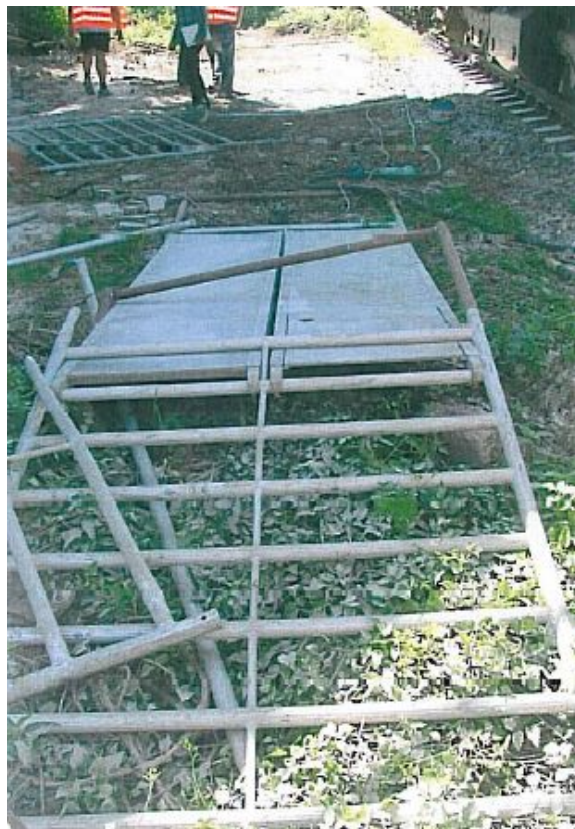
Bezprostředně před vznikem MU bylo na místě MU prováděno otryskávání nátěru mostních nosníků, jako součást opravy stavby na dráze, silničního nadjezdu (silnice III. třídy č. 4152), mezi obcemi Dolenice a Damnice. Pracovníci vykonávající tyto práce používali lehké mobilní lešení umístěné tak, že bylo stavěno do průjezdného průřezu provozované koleje.

Foto č. 1 a 2: Pohled na místo MU (zbytky lešení a ochranných pomůcek zraněného pracovníka po srážce s vlakem (zdroj: foto SZDC, s. o.)

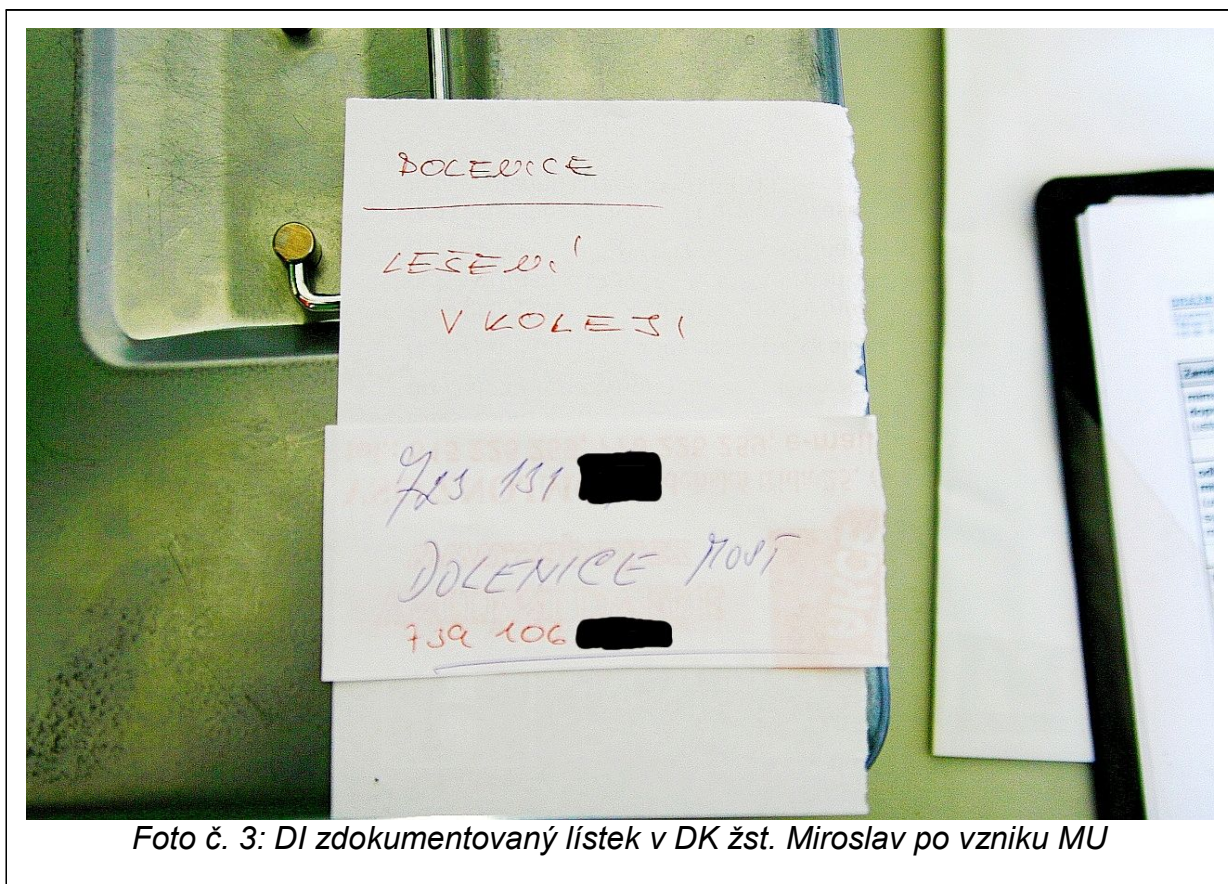
- neví, kdo byl autorem lístku s nápisem „lešení v koleji“, zdokumentovaného po vzniku MU v DK žst. Miroslav, a kdo měl s touto bezpečnostně kritickou informací pracovat a podle jakých pravidel.

Foto č. 3: DI zdokumentovaný lístek v DK žst. Miroslav po vzniku MU
