The Rail Safety Inspection Office

### **Accident and incident investigation report**

Collision of the long distance passenger train No. 925 with the external worker working near the open line track between Jaroměř and Česká Skalice stations

Wednesday, 6<sup>th</sup> September 2017

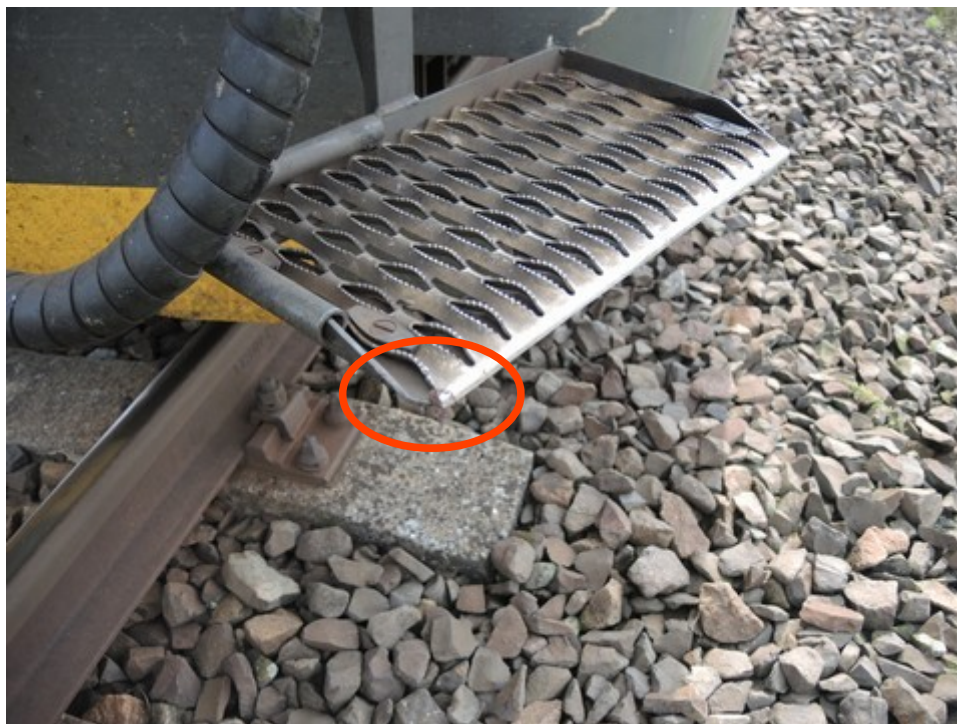
Obr. č. 1: Stupačka se stopami po zachycení oděvu zaměstnance

V km 9,451, tj. 280 m za místem vzniku MU, zastavilo čelo HDV CZ ČD 92 54 2 750 702-3 (dále jen 750.702-3). V rohu levé přední stupačky HDV ve směru jízdy vlaku byly nalezeny stopy tkaniny z oděvu zaměstnance (viz Obr. č. 1), které byly jedinou stopou po střetu. Biologické stopy nebyly na HDV ani v místě MU nalezeny. Poškození HDV nebylo zjištěno. Vlak byl řádně označen návěstmi Začátek vlaku a Konec vlaku, byla přezkoušena lokomotivní houkačka HDV – bez závad. Strojvedoucí nebyl zpraven písemným rozkazem o jakémkoli omezení v souvislosti s MU (např. pracovní činnost na trati nebo v její blízkosti, pomalá jízda, atp.). V Knize oprav ani Knize předávky nebyl nalezen zápis související s MU. Strojvedoucí neuplatnil technickou závadu. HDV bylo schopné další jízdy bez omezení. Za HDV byly řazeny 4 osobní vozy, všechny měly platné revize, ve svěšení a propojení brzdového potrubí nebyly zjištěny závady.

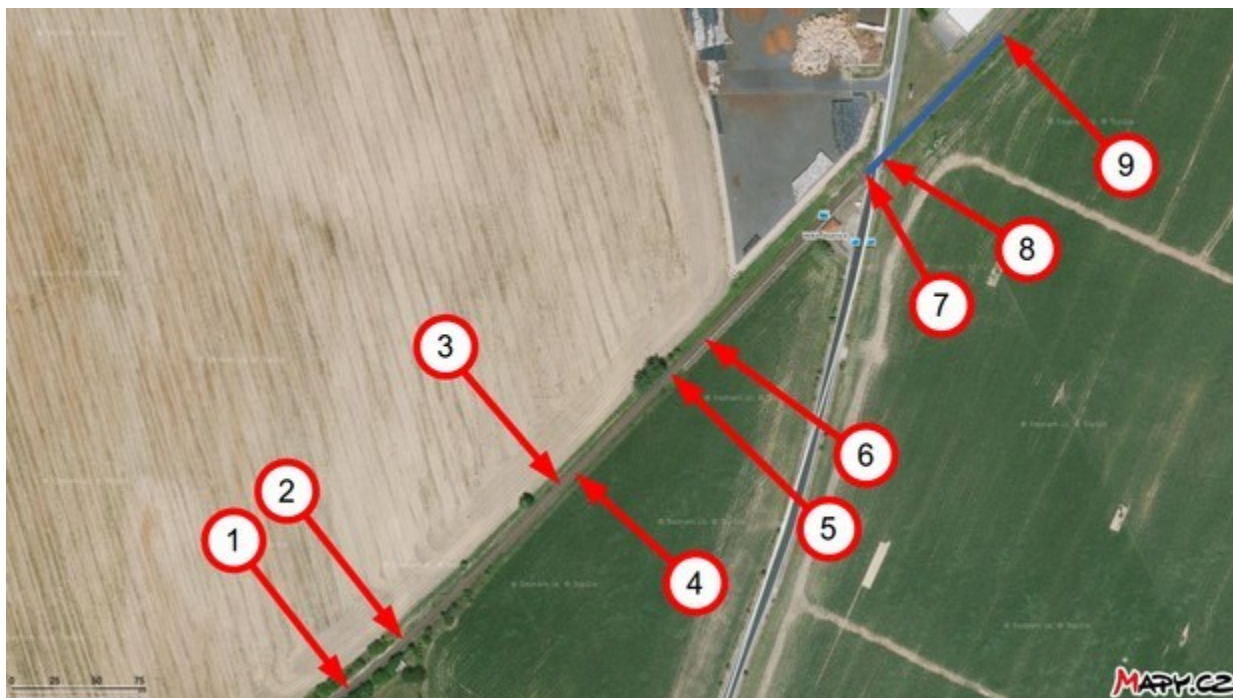
Obr. č. 2: Schéma místa vzniku MU

Modře – místo zastavení vlaku R 925

- 1 – první možnost výhledu na místo vzniku MU – km 8,905
- 2 – úroveň začátku souvislého výkopu – km 8,948
- 3 – úroveň konce souvislého výkopu – km 9,079
- 4 – místo zavedení rychločinného brzdění – km 9,090
- 5 – místo vzniku MU, úroveň odstaveného bagru – km 9,171
- 6 – sonda – km 9,299
- 7 – konec vlaku R 925 – km 9,336
- 8 – železniční přejezd P5439
- 9 – místo zastavení čela HDV vlaku R 925 – km 9,451

Traťová kolej je v místě mimořádné události přímá, místo vzniku MU je poprvé vidět ze vzdálenosti 266 m (km 8,905) po vyjetí z levostranného oblouku. Po 43 m (od km 8,948) začíná po levé straně ve směru jízdy vlaku R 925 výkop, který je dlouhý 131 m (končí v km 9,079). V celé délce je výkop vzdálen více než 4 m od osy traťové koleje.

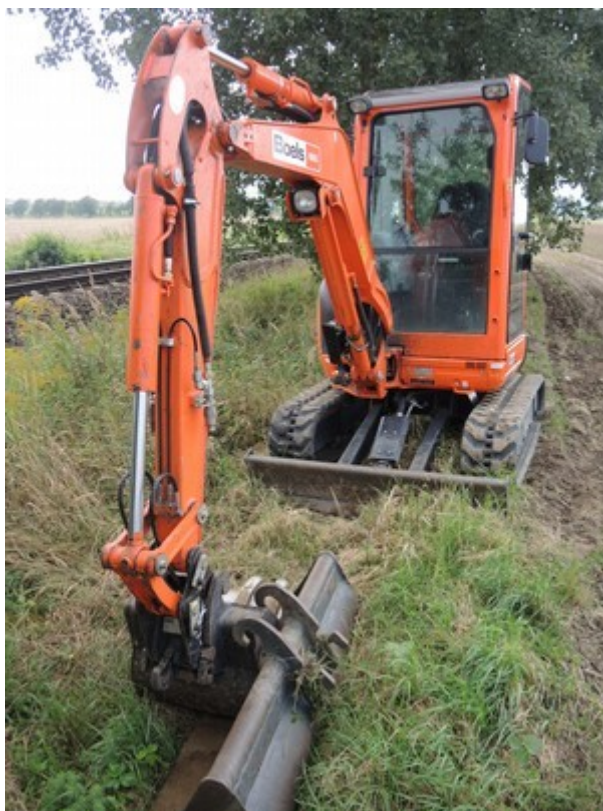
Obr. č. 3: Bagr Kubota U27-4

V úrovni místa vzniku MU stál vlevo ve směru jízdy vlaku ve vzdálenosti 8 m od osy koleje zaparkovaný oranžový bagr Kubota U27-4, žádný výkop však v místě vzniku MU nebyl. Kolem bagru se nacházely listnaté stromy s kmeny ve vzdálenosti cca 7 m od osy koleje a s větvemi téměř k zemi (viz obrázek v bodě 1 této ZZ), ve vzdálenosti 52 m před

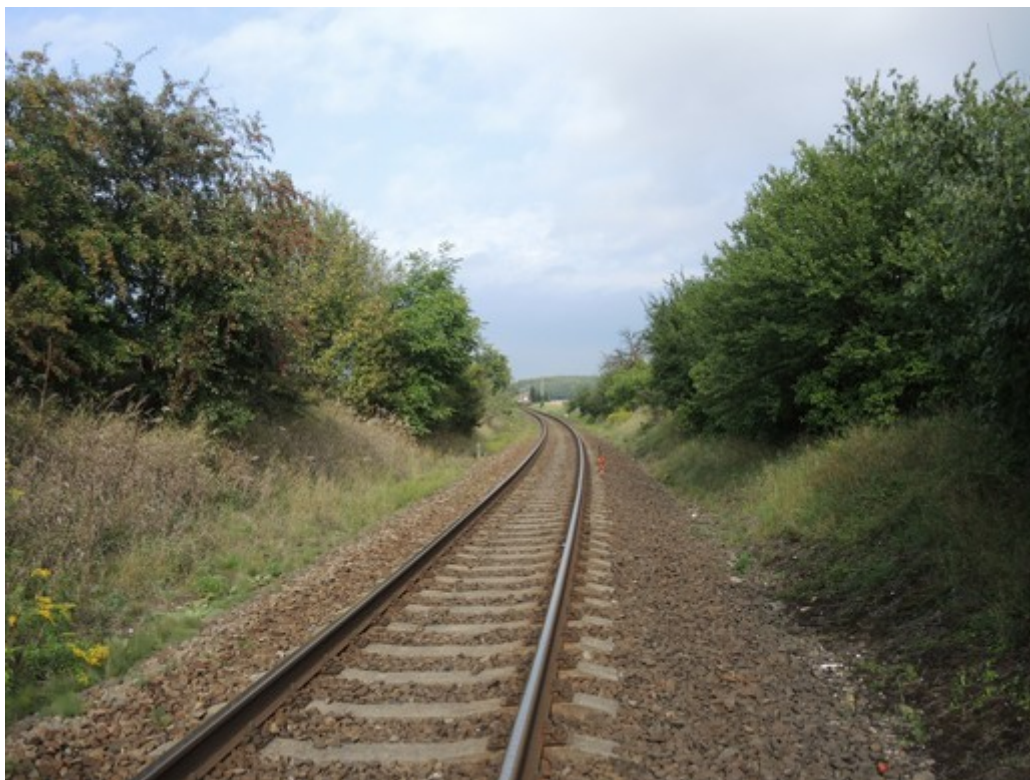
Obr. č. 5: První možnost výhledu na místo vzniku MU – km 8,905

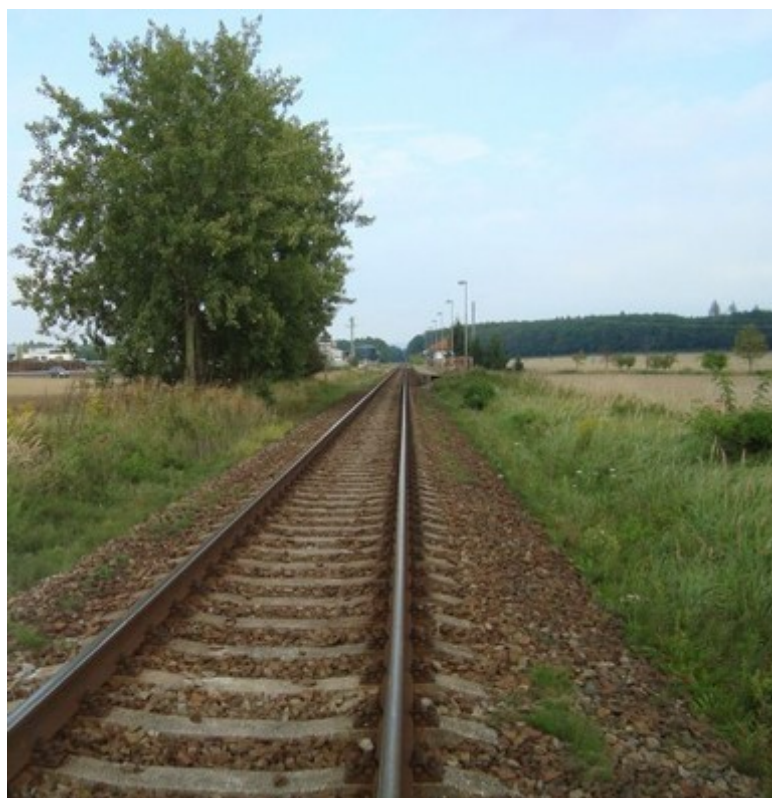
Obr. č. 6: Stromy zakrývající bagr v úrovni místa vzniku MU

místem MU (před km 9,119) nebyl z traťové koleje zmíněný oranžový bagr vidět. Za místem MU byl nalezen jeden krátký výkop (sonda) v km 9,299.
