## **Závěrečná zpráva o výsledcích šetření mimořádné události**

Újma na zdraví zaměstnance provozovatele dráhy při opravě poškozeného trakčního vedení elektrickým výbojem, který vznikl v souvislosti s jízdou vlaku Os 5005 v železniční stanici Kolín

## **Accident and incident investigation report**

Injury of the employee of IM by electric current at repair of damaged contact line which originated in connection with ride of the regional passenger train No. 5005 at Kolín station

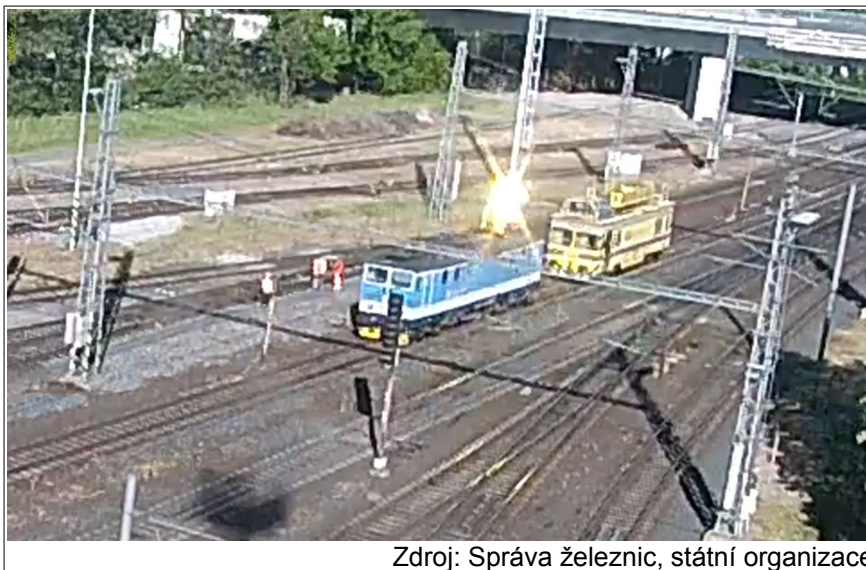
Zdroj: Správa železnic, státní organizace

Popis události: újma na zdraví zaměstnance provozovatele dráhy při opravě poškozeného trakčního vedení (trolejového drátu) elektrickým výbojem, který vznikl v souvislosti s jízdou vlaku Os 5005.

Dráha, místo: dráha železniční, kategorie celostátní, železniční stanice Kolín, 1. obvod osobního nádraží, staniční kolej č. 101a, výměnné pole mechanického/elektrického dělení provozovatelem dráhy označené jako ÚO 441, km 348,152.

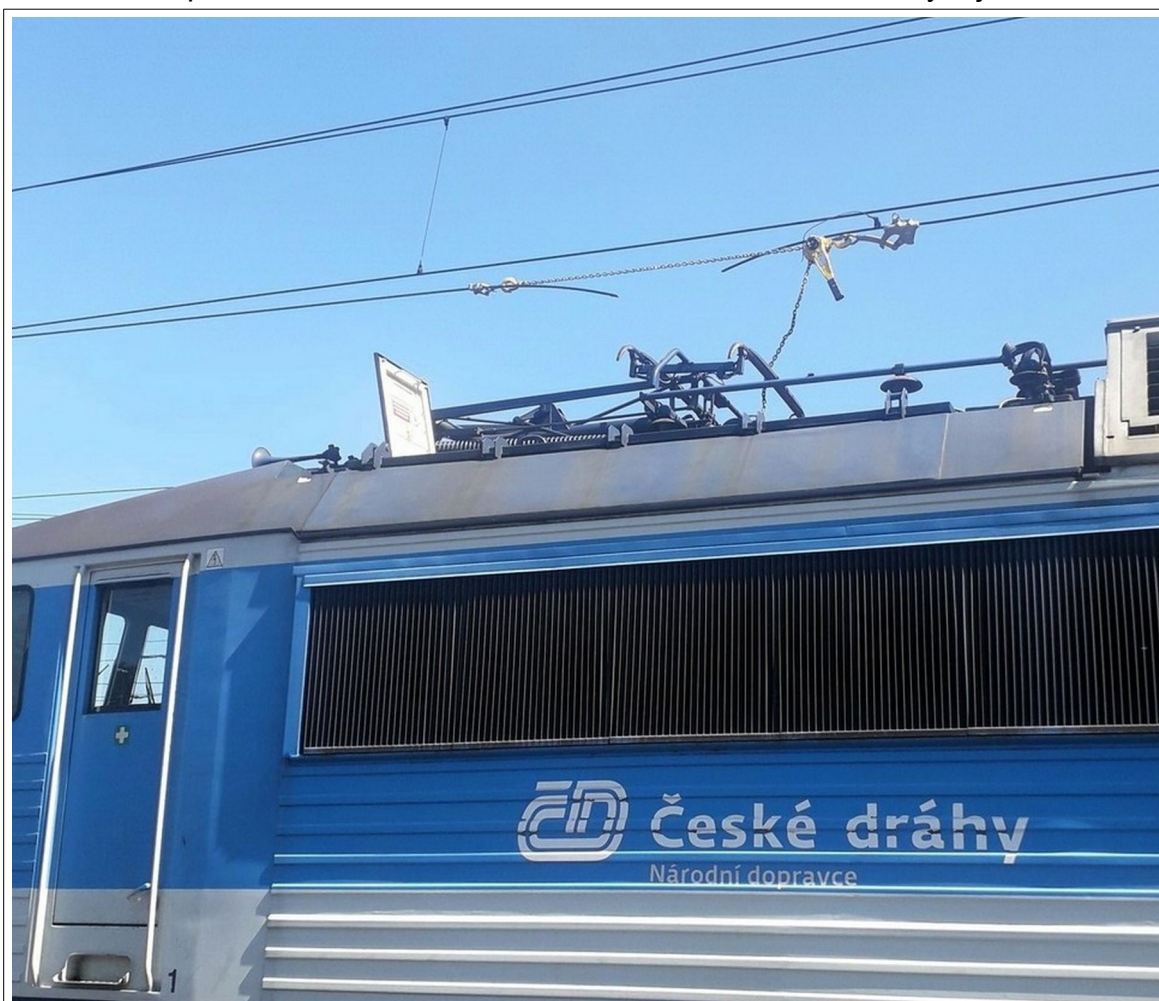
Obr. č. 2: Pohled na TV a na něm upevněný řehťákový zvedák v místě vzniku MU – újmý na zdraví zaměstnance provozovatele dráhy  
Zdroj: SŽ

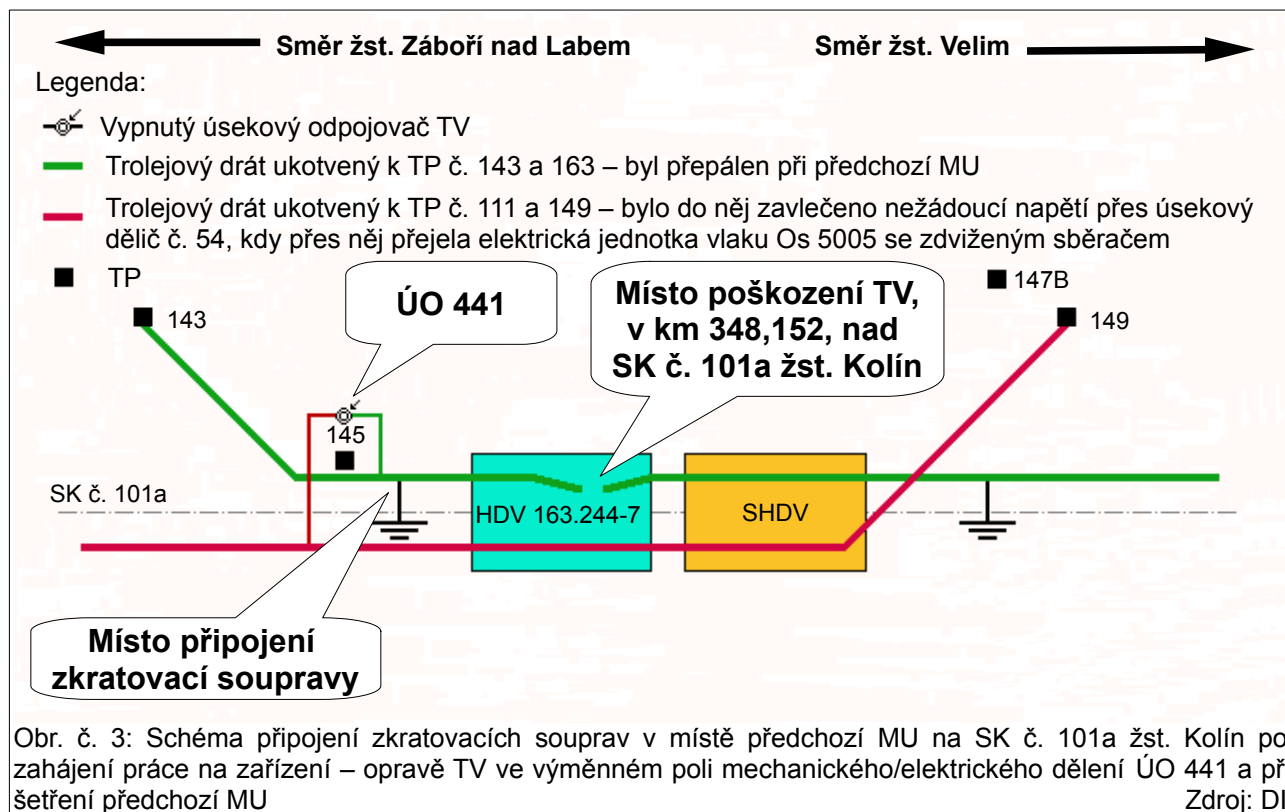
Vedoucí pracovní čtyř SEE Praha připojil zkratovací soupravou rovněž na trolejový drát, který byl v km 348,152 přepálen a ze směru od žst. Záboří n. L. ukotven k TP č. 143, tedy při pohledu od Záboří n. L. za HDV 163.244-7 a SHDV stojící na SK č. 101a žst. Kolín a za mechanickým/elektrickým dělením ÚO 441 (viz Obr. č. 3 této ZZ).

Zkratovací soupravy byly připojeny tak, že lana zkratovacích souprav byla pomocí kolejnicových svorek připojena ke kolejnicím a vodičové samosvorné svorky zkratovacích souprav byly připojeny na trolejový drát.

Při práci na zařízení – TV (opravě poškozeného trolejového drátu při předchozí MU) nebylo pracoviště řádně zajištěno zkratovacími soupravami, protože zkratovací soupravy nebyly připojeny ze všech míst (stran) možného napájení (viz Obr. č. 3 této ZZ). Zkratovací souprava, kterou připojil elektrotechnik SEE Praha na trolejový drát, který byl v km 348,152 přepálen a ze směru od žst. Záboří n. L. ukotven k TP č. 143, byla umístěna nesprávně. Z tohoto směru, tedy ze směru od žst. Záboří n. L., bylo zkratování provedeno ve výměnném poli mechanického/elektrického dělení ÚO 441, tedy v místě, kde se zkratování nesmí provádět, a to z důvodu hrozícího nebezpečí omylu připojení zkratovací soupravy na vodič jiného elektrického (kotevního) úseku, přičemž ze strany možného napájení od sestavy TV nad částí SK č. 1d, přiléhající části středního zhlaví 1. obvodu seřaďovacího nádraží, SK č. 100, 100a, 101 a nad příslušnou částí SK č. 101a, nebyla žádná zkratovací souprava připojena.

Zkratování TV ze směru od žst. Záboří n. L. mělo být provedeno tak, že zkratovací souprava měla být připojena na trolejový drát vedoucí ze strany možného napájení od

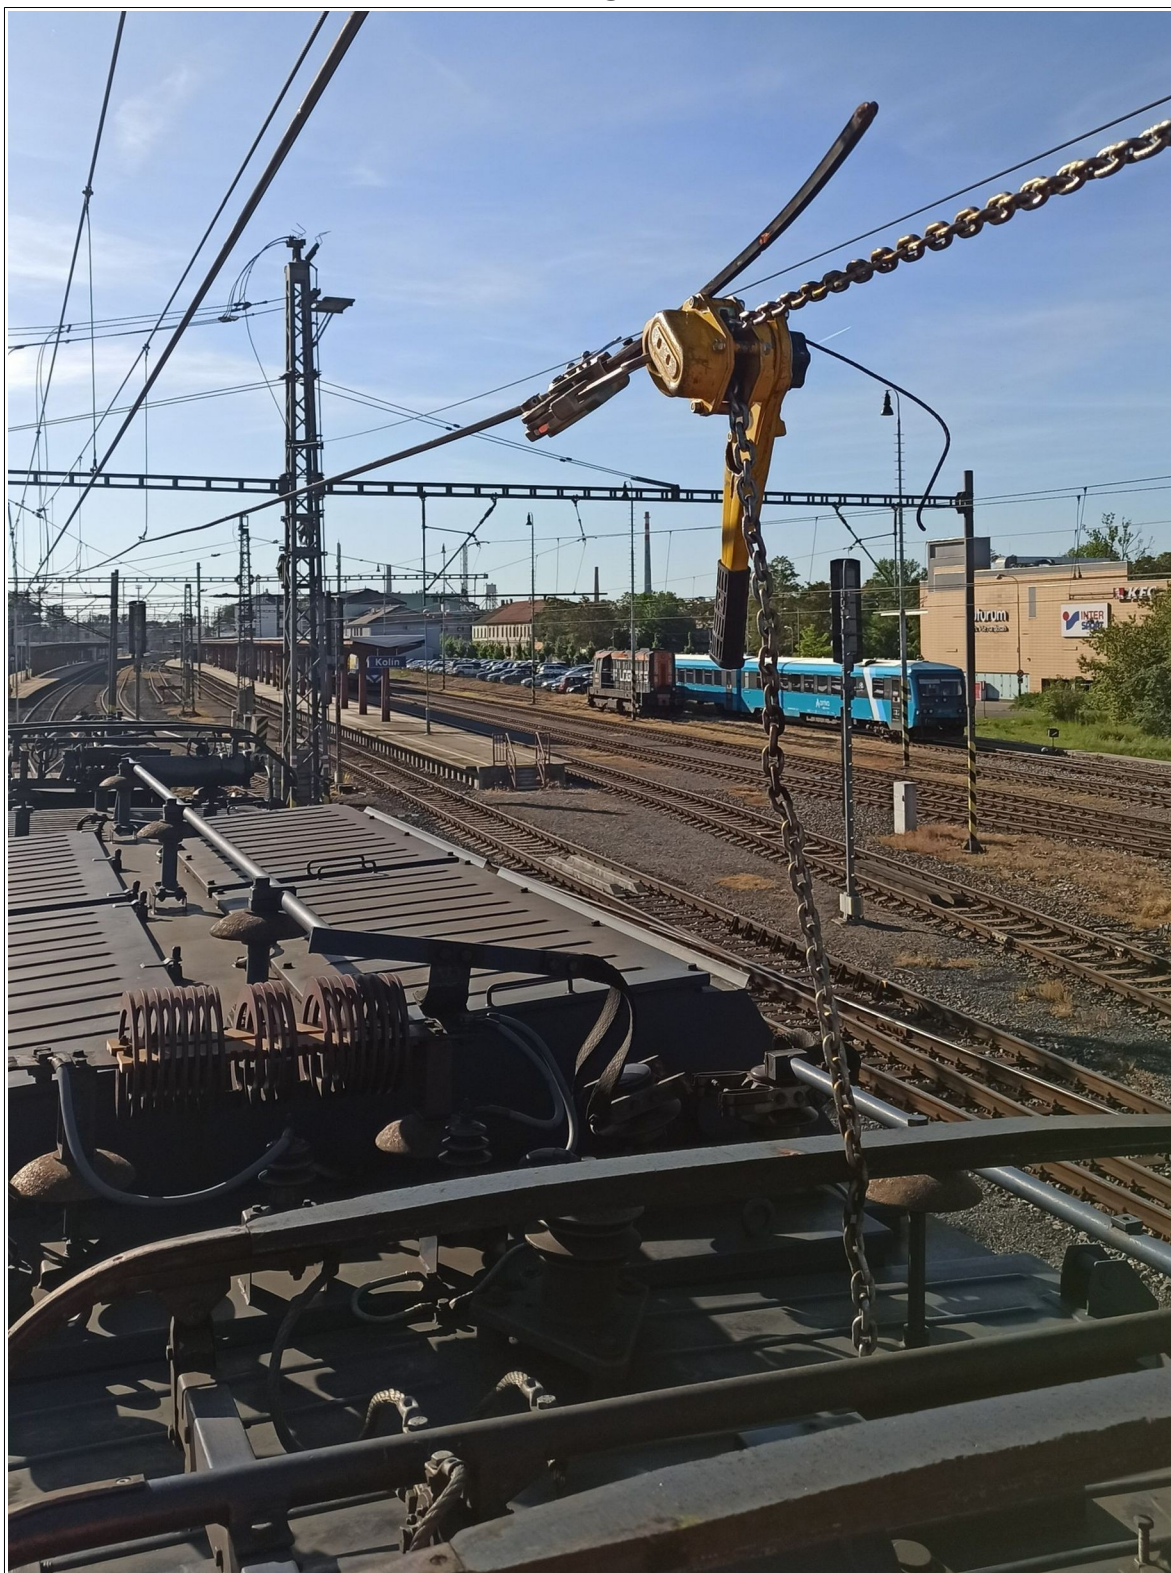
Obr. č. 4: Pohled na střechu HDV 163.244-7 a na TV upevněný řehťákový zvedák s volně visícím řetězem dotýkajícím se ližiny sběrače HDV po vzniku předmětné MU

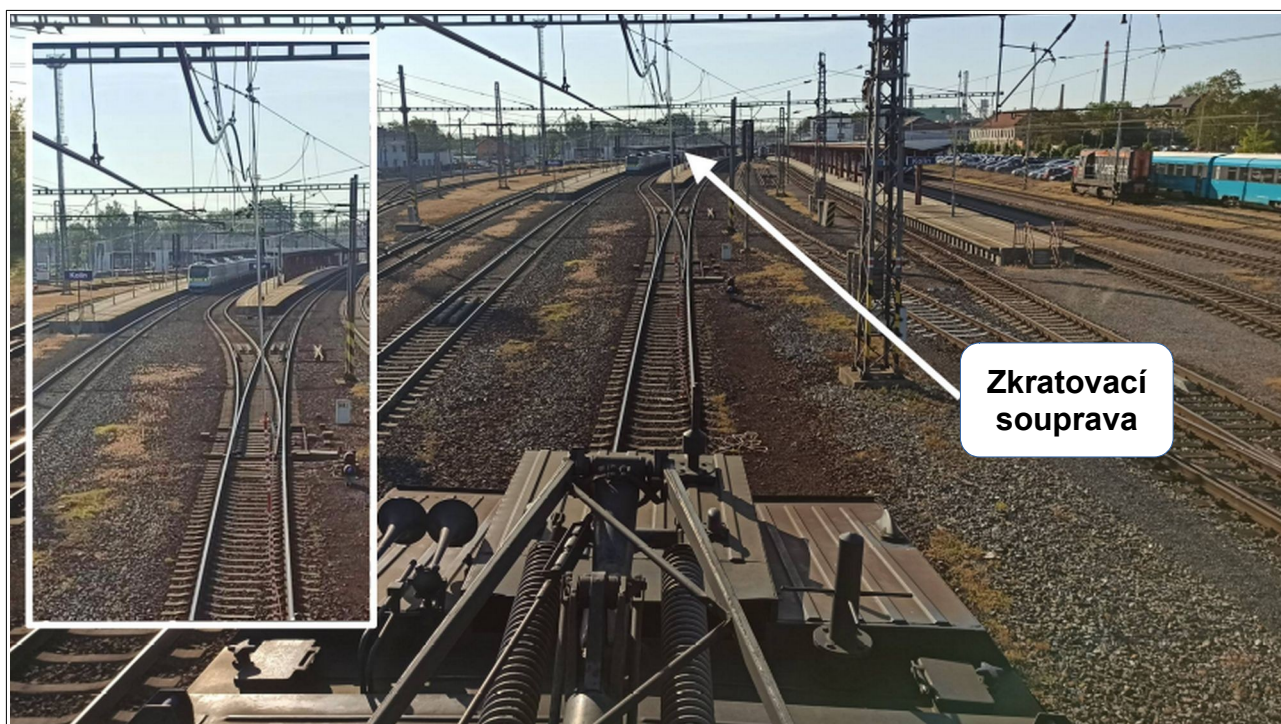
Obr. č. 5: Pohled na střechu HDV 163.244-7 a na TV před vznikem předmětné MU, kdy zkratovací souprava umístěná před pracovním místem ze strany od Záboří n. L. ve výměnném poli mechanického/elektrického dělení ÚO 441 byla připojena na levý trolejový drát ukotvený k TP č. 143 a 163 (ve výřezu je přiblížení jejího umístění)
