The Rail Safety Inspection Office

Investigation Report of Railway Accident

Collision of a regional passenger train No. 17016 with a regional passenger train
No. 17007 at Rotava operating control point

Sunday, 10th July 2016

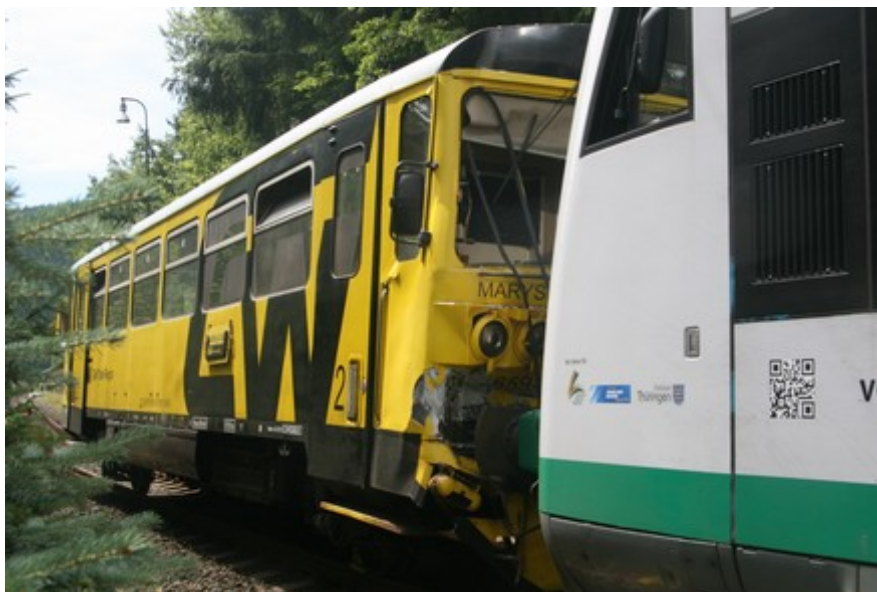
Zdroj: Dražní inspekce

- Skupina události: závažná nehoda.
- Vznik události: 10. 7. 2016, 6.58 h.
- Popis události: nedovolená jízda vlaku Os 17016 za úroveň návěsti „Místo zastavení“ a následná srážka s protijedoucím vlakem Os 17007.
- Dráha, místo: dráha železniční, kategorie regionální, Sokolov – Kraslice st. hr., dopravna Rotava, návěst „Místo zastavení“, km 17,829. Místo srážky se nacházelo na kraslickém záhlaví dopravní Rotava, km 18,095.
- Zúčastnění: PDV RAILWAY a.s. (provozovatel dráhy);
GW Train Regio a.s. (dopravce vlaků Os 17016 a Os 17007).
- Následky: 5 zraněných osob;
celková škoda 3 109 340 Kč.
- Bezprostřední příčiny:
- nevyčkání příjezdu vlaku Os 17007 a odjezd vlaku Os 17016 z dopravní Rotava bez souhlasu osoby řídící drážní dopravu (dirigujícího dispečera).
- Příspějící faktory:
- nebyly Dražní inspekci zjištěny.

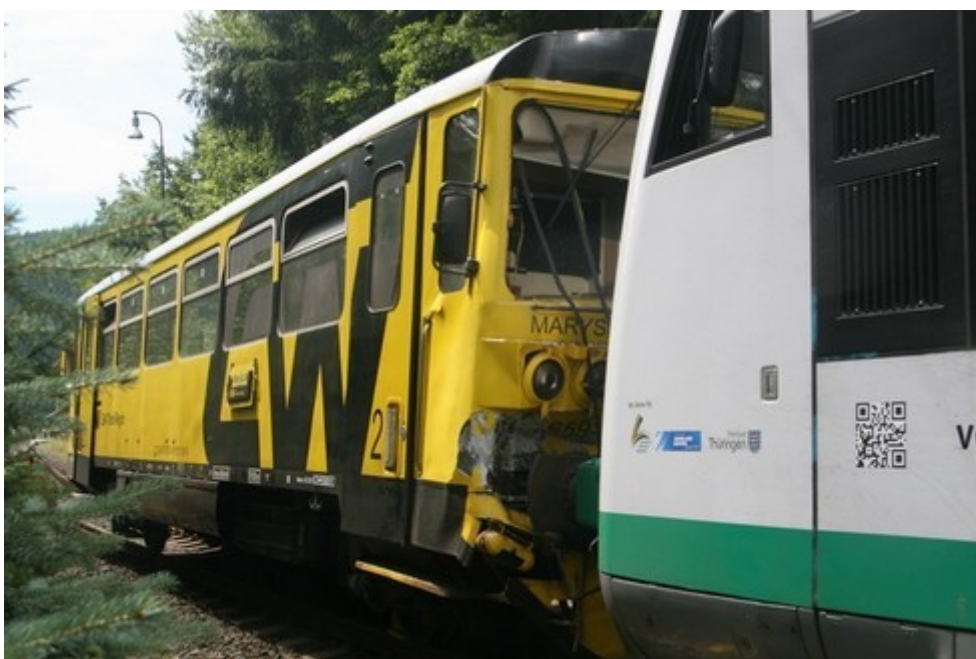
Obr. č. 1: Pohled na místo MU

Místo: trať Sokolov – Kraslice st. hr., dopravní Rotava, 2. staniční kolej, návěst „Místo zastavení“, km 17,829. Místo srážky se nacházelo na kraslickém záhlaví dopravní Rotava, v km 18,095.

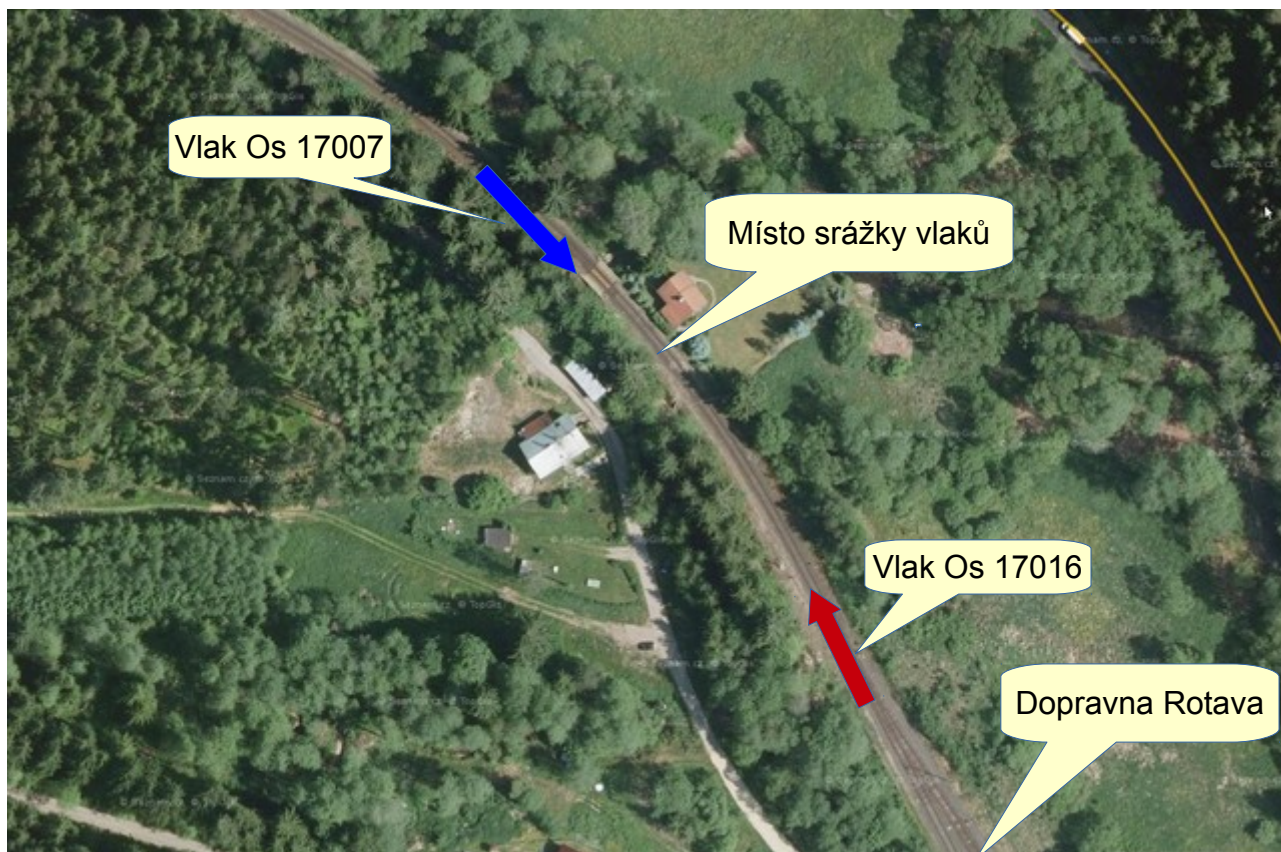
Obr. č. 2: Letecký pohled na místo MU

Dne 10. 7. 2016 v 6.58 h došlo v dopravně Rotava ke srážce vlaku Os 17016 jedoucího z žst. Sokolov do dopravní Kraslice s vlakem Os 17007, který jel z dopravní Kraslice do žst. Sokolov.

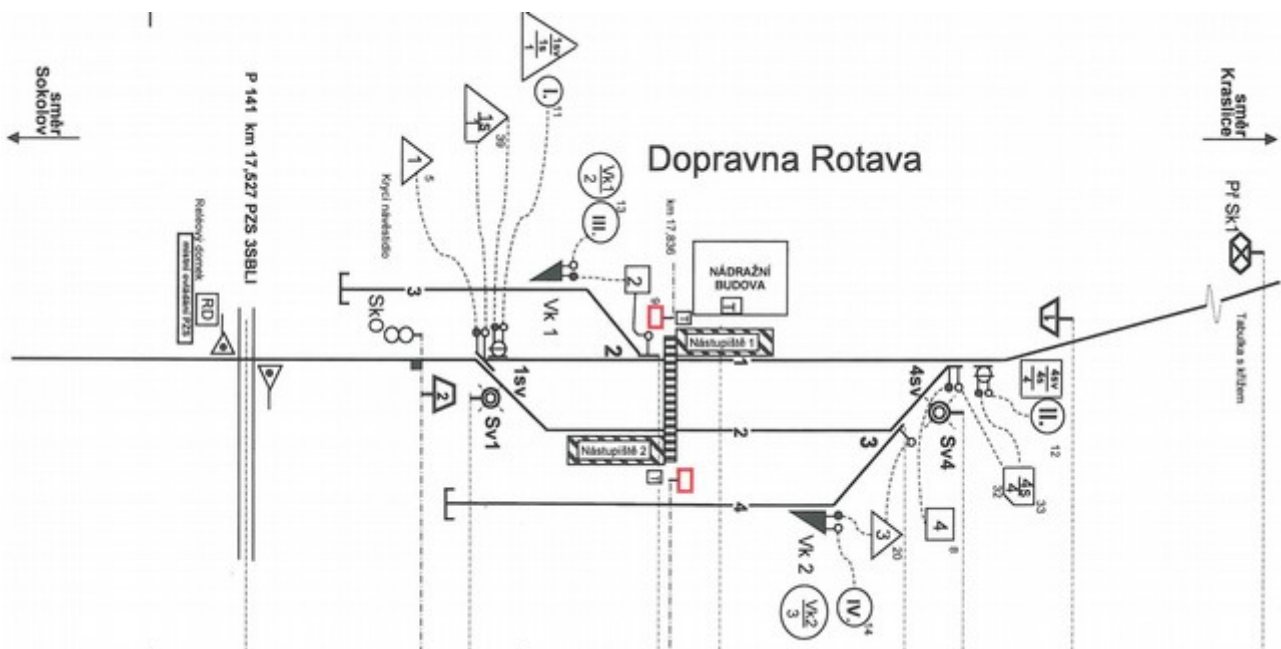
Obr. č. 3: Plánek dopravní Rotava

Mezistaniční úsek Oloví – Rotava je vybaven traťovým zabezpečovacím zařízením jednoduchého typu TS D3 D s kontrolou volnosti mezistaničního úseku a s návěstidly na začátku mezistaničního úseku.

Trať Sokolov – Kraslice st. hr. není vybavena traťovou částí vlakového zabezpečovače.

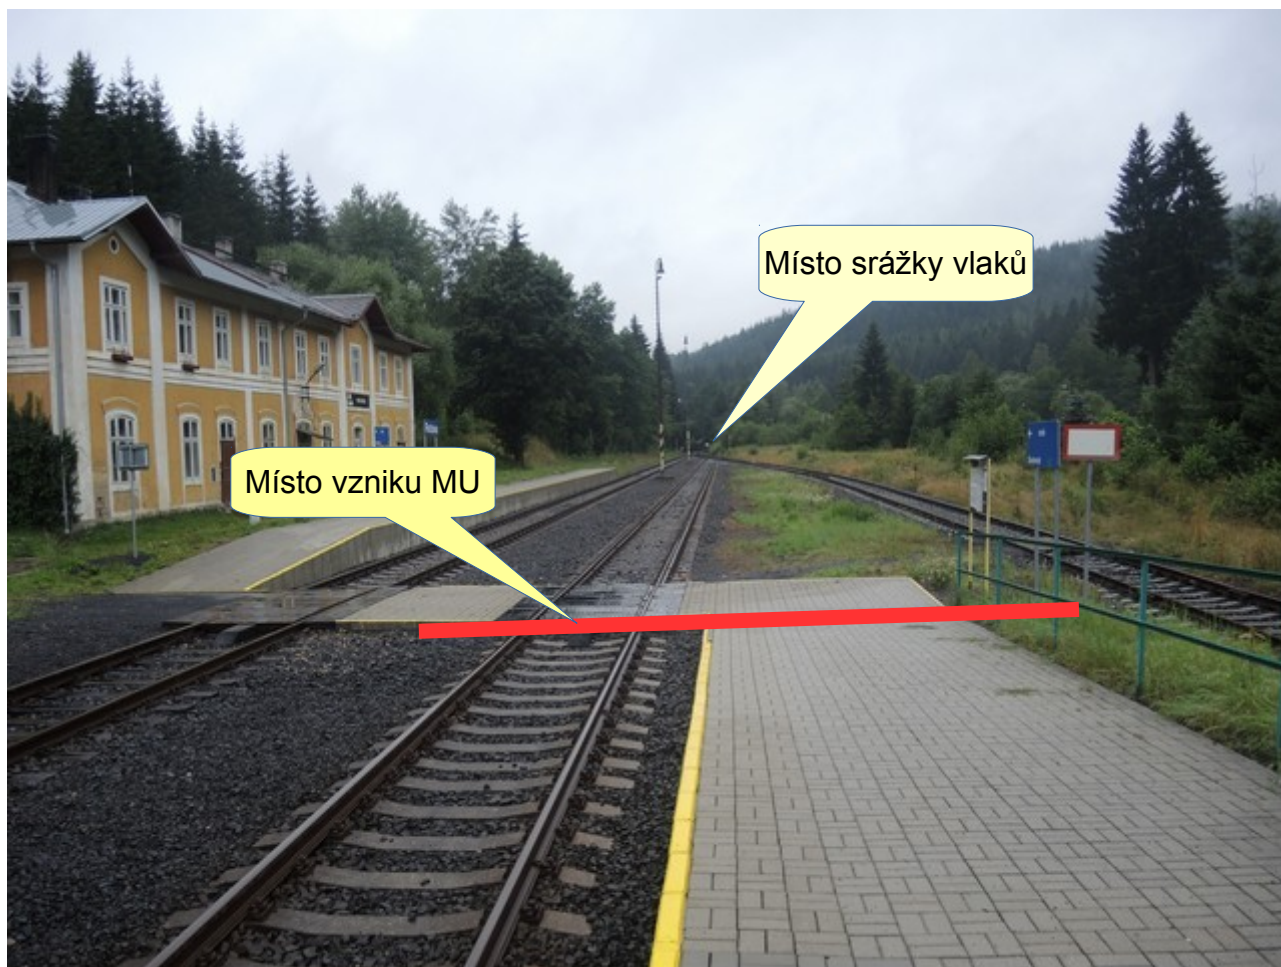
V dopravně Rotava se vedle 2. staniční koleje, vpravo ve směru jízdy vlaku Os 17016, nacházelo zvýšené betonové nástupiště. Na konci tohoto nástupiště bylo umístěno nepřenosné návěstidlo s návěstí „Místo zastavení“.

Obr. č. 4: Umístění návěsti "Místo zastavení" u 2. staniční koleje v dopravně Rotava

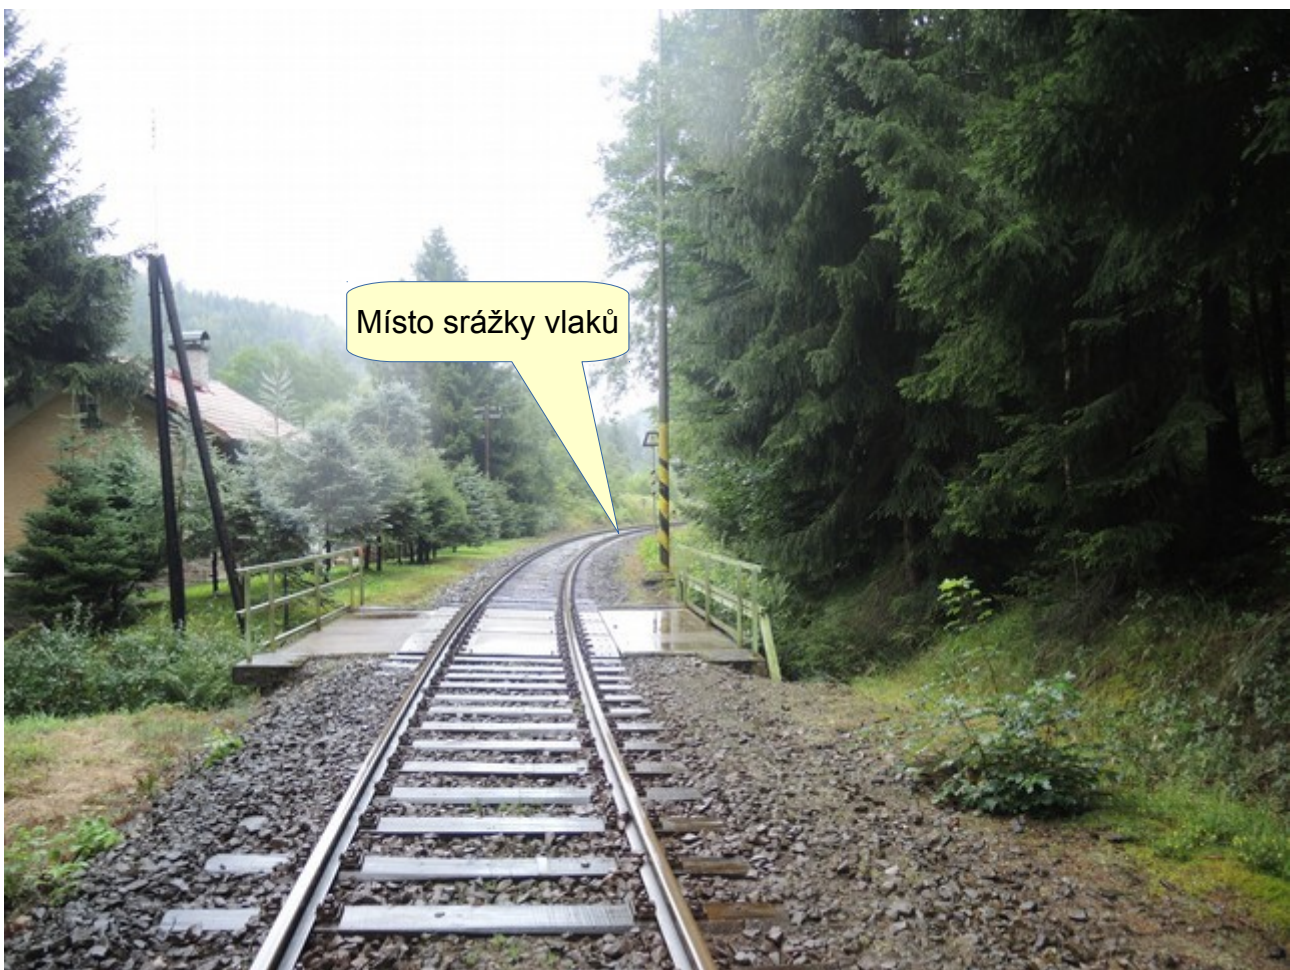
Ke srážce vlaků došlo 58 m za výhybkou č. 4sv (ve směru jízdy vlaku Os 17016), tj. přibližně 6 sekund po nedovoleném projetí této výhybky vlakem Os 17016. To znamená, že i pokud by dirigující dispečerka zaregistrovala indikaci přestavení této výhybky, které bylo způsobeno nedovolenou jízdou vlaku Os 17016, neměla možnost učinit žádná opatření, kterými by mohla zabránit srážce vlaků. Rovněž s ohledem na minimální rozdíl mezi předpokládaným časem ohlášení se strojvedoucího tohoto vlaku a časem srážky vlaků (1 minuta) nemohla na neohlášení se strojvedoucího vlaku Os 17016 v dopravně Rotava nijak reagovat.

Trať se v místě srážky vlaků nachází v oblouku, na vnitřní straně oblouku je v bezprostřední blízkosti trati vzrostlý les. Z výše uvedených důvodů mohli strojvedoucí MU dotčených vlaků spatřit protijedoucí vlak na vzdálenost cca 110 m. Oba strojvedoucí po spatření protijedoucího vlaku ihned na tuto skutečnost v souladu s vnitřními předpisy provozovatele dráhy a dopravce reagovali zavedením rychločinného brzdění a učinili vše, aby srážce vlaků zabránili.

Obr. č. 6: Vzájemná viditelnost vlaků v místě srážky MU (pohled strojvedoucího vlaku Os 17007)

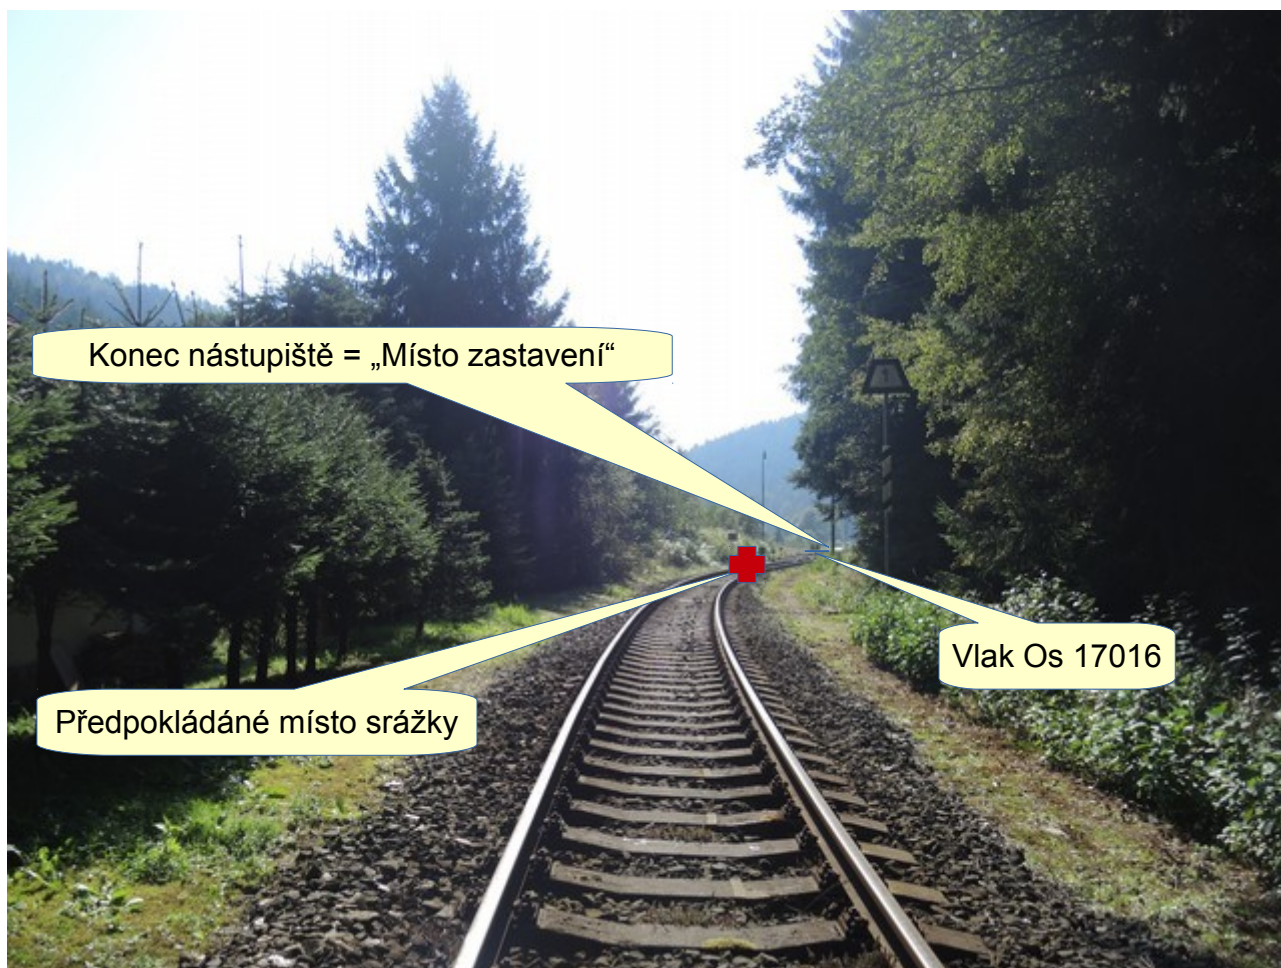
Strojvedoucí vlaku Os 17007 by po vyjetí z oblouku (kde výhled směrem do dopravní Rotava znemožňoval vzrostlý les) spatřil protijedoucí vlak Os 17016 na 2. staniční koleji. Musel by pohledem zjistit, že se vlak Os 17016 po 2. staniční koleji pohybuje, a po zjištění pohybu tohoto vlaku vyhodnotit, že se jedná o nedovolenou jízdu ohrožující jízdu jeho vlaku. Z důvodu složitosti výše popsané situace (odlišné od reálné situace při MU, kdy strojvedoucí vlaku Os 17007 spatřil protijedoucí vlak na záhlaví dopravní, proto mohl ihned vyhodnotit, že se jedná o ohrožení jízdy jeho vlaku) nelze ani s jistotou stanovit, jak rychle by strojvedoucí vlaku Os 17007 na vzniklou situaci reagoval, tj., kdy by bylo zahájeno rychločinné brzdění vlaku Os 17007.

Z výše uvedeného vyplývá, že ke srážce vlaků by i v případě, že by strojvedoucí vlaku Os 17016 dodržel nejvyšší dovolenou rychlost (10 km/h v místě přechodu), došlo. Vzhledem k výše popsanému vlivu lidského faktoru na mechanismus srážky, však nelze rychlost vlaků v okamžiku srážky a rozsah vzniklých následků srážky objektivně výpočtem stanovit.

Obr. č. 7: *Vzájemná viditelnost vlaků v případě, že by vlak Os 17016 dodržel nejvyšší dovolenou rychlost (pohled strojvedoucího vlaku Os 17007)* Zdroj: DI
