## **Závěrečná zpráva o výsledcích šetření mimořádné události**

Nedovolená jízda vlaku Nex 43333 za úroveň hlavního (cestového) návěstidla Sc1 v poloze „Stůj“ v železniční stanici Ústí nad Labem hlavní nádraží a následné vjetí do jízdní (vlakové) cesty postavené pro vlak Os 6905

### **Accident and incident investigation report**

Unauthorized movement of the freight train No. 43333 behind the main (route) signal device Sc1 with the consequent movement into the train route of the regional passenger train No. 6905 at Ústí nad Labem hlavní nádraží station

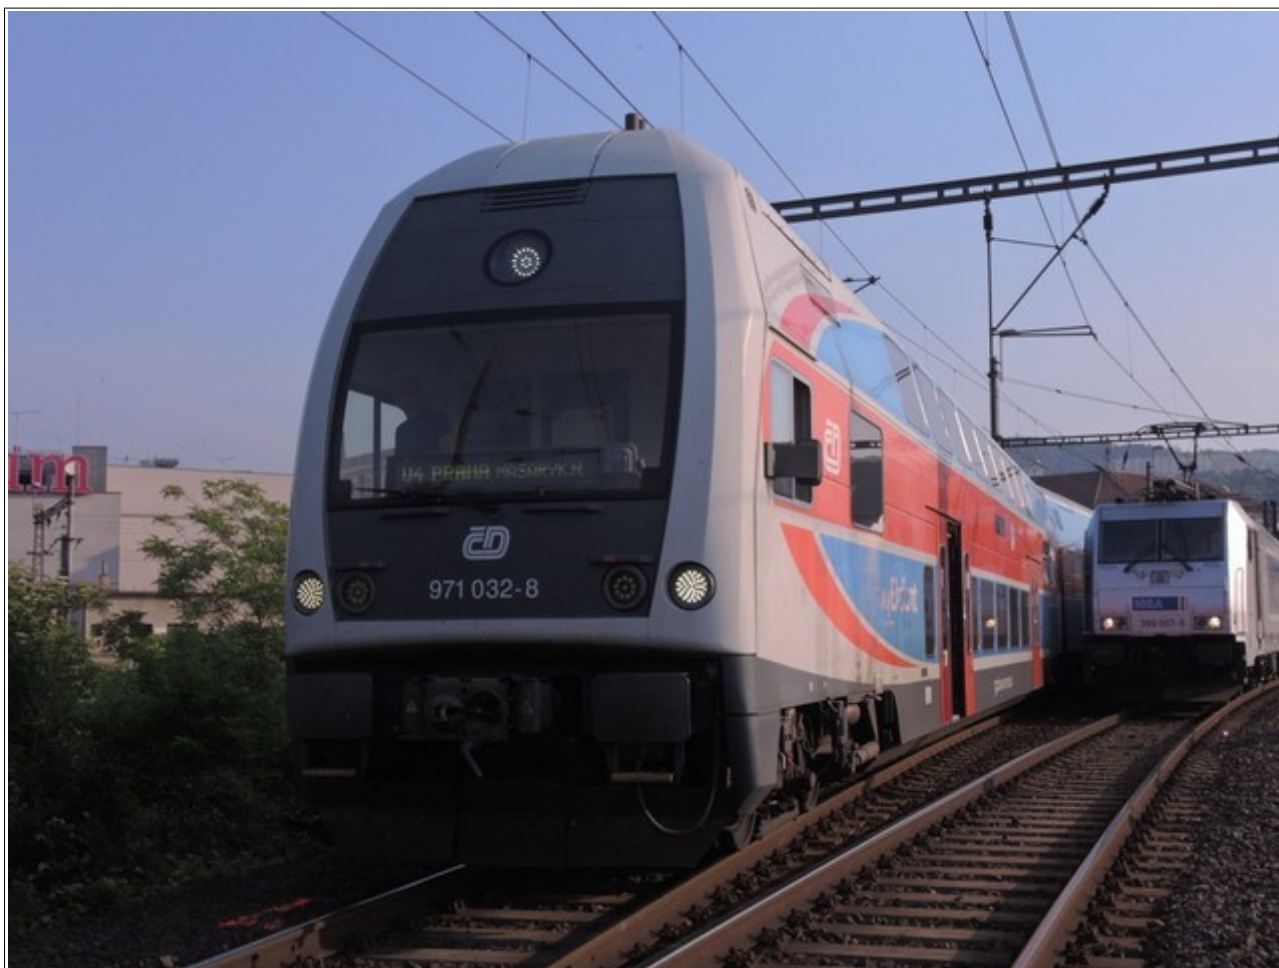
**Obr. č. 1:** Přední čela vlaků Os 6905 a Nex 43333 v konečném postavení po MU.

- v konečném postavení po MU:
  - svým předním čelem zastavil v nevykolejeném a nepoškozeném stavu na SK č. 1 v km 516,704, tj. 48 m za úrovní cestového návěstidla Sc1 žst. Ústí nad Labem hl. n.,

- v konečném postavení po MU svým předním čelem zastavil v nevykolejeném a nepoškozeném stavu v km 516,682, na výhybce č. 3, tj. 103 m za úrovní cestového návěstidla Sc3 žst. Ústí nad Labem hl. n.;

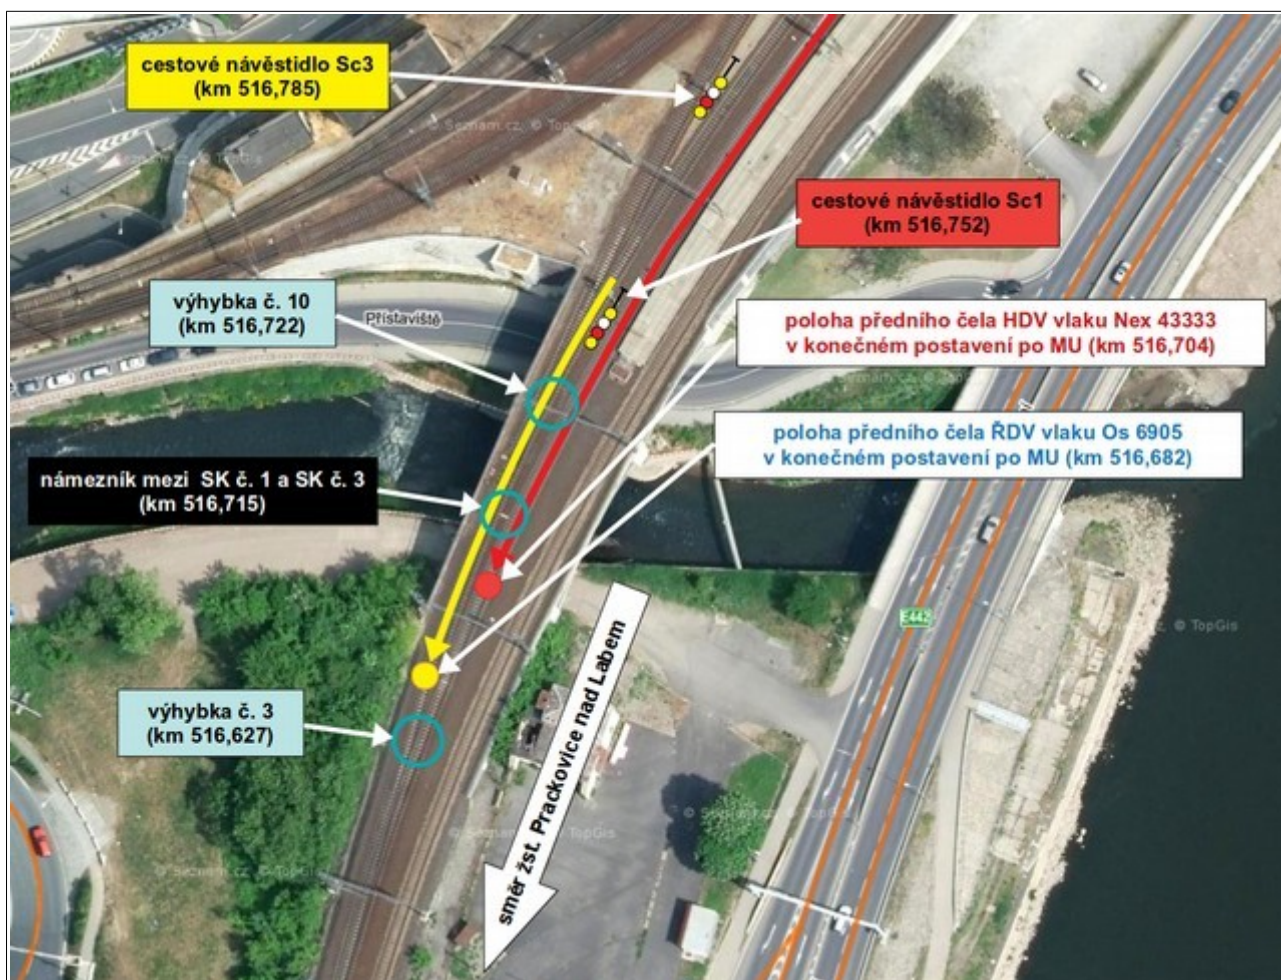
**Obr. č. 2:** Schéma místa vzniku MU.

Dne 28. 5. 2018 v 5.06.36 h došlo v žst. Ústí nad Labem hl. n. při jízdě vlaku Nex 43333 na SK č. 1 k jízdě za hlavní (cestové) návěstidlo (dále jen cestové návěstidlo) Sc1 v poloze „Stůj“ a následnému vjetí do jízdni (vlakové) cesty (dále jen vlaková cesta) postavené pro odjezd vlaku Os 6905 ze SK č. 3. DV vlaků Nex 43333 a Os 6905 se nesrazila.

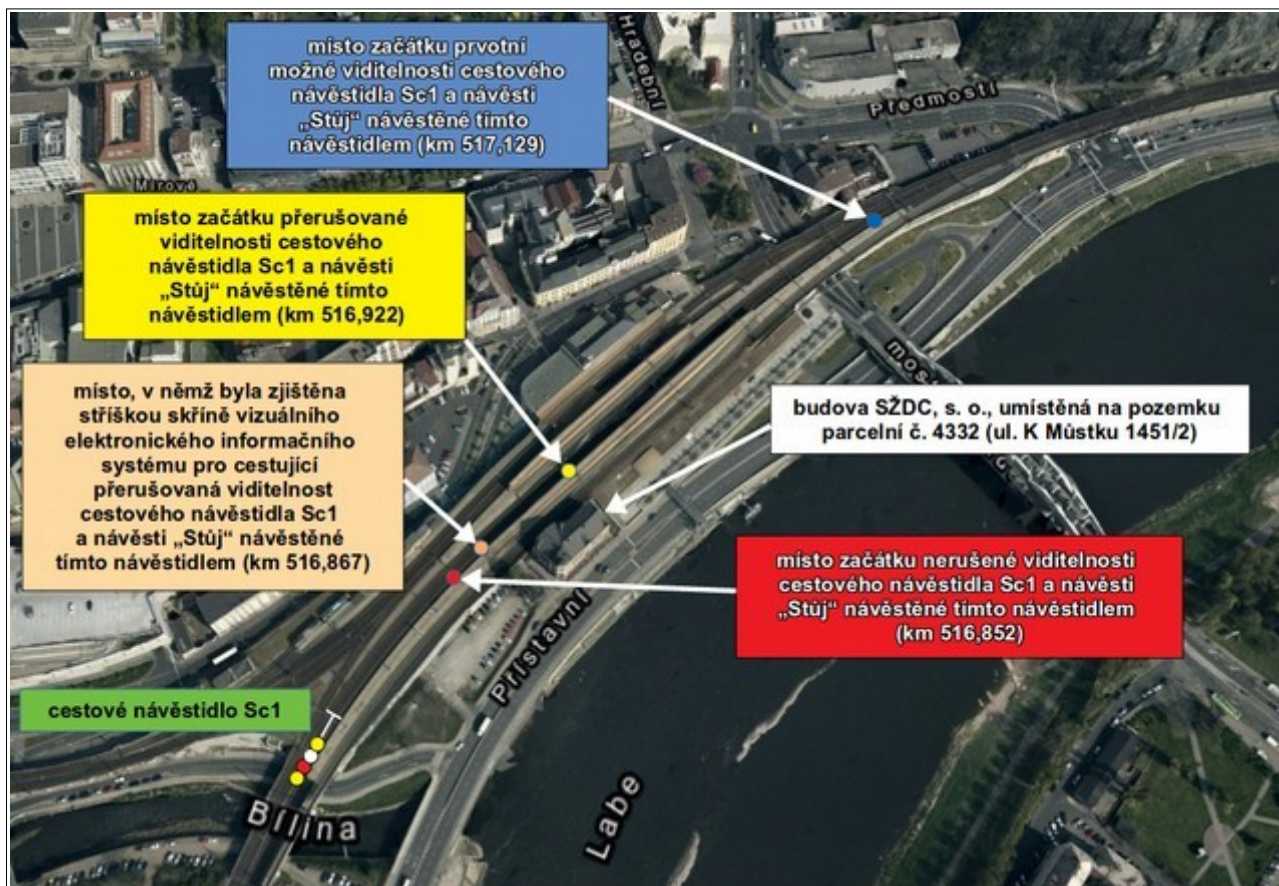
Obr. č. 3: Viditelnost návěstí „Stůj“ návěstěné cestovým návěstidlem Sc1.

- cestové návěstidlo Sc1 žst. Ústí nad Labem hl. n., situované v km 516,752, vpravo přímo u SK č. 1, návěstilo návěst „Stůj“. Návěstidlo bylo svým provedením návěstidlem jednostranným, stožárovým, s šesti návěstními svítilnami se stínidly a dvouřádkovou svítilnou ukazatelů (pro doplnění návěsti jedním nebo dvěma vodorovnými světelnými pruhy), označeno bylo červeným označovacím štítkem obdélníkového tvaru bez bílého orámování, obsahující bílý text „Sc1“ a označovacím pásem s červenými a bílými pruhy, které byly kratší délky než červené, a indikátorovou tabulkou s číslicí 5. Návěstidlo bylo umístěno tak, že jeho návěsti byly ze stanoviště strojvedoucího stojícího vedoucího HDV prvotně viditelné ze vzdálenosti 377 m (za předpokladu, že SK č. 2 není obsazena DV), resp. následně ze 170 m. Nerušenému zjištění návěsti zabraňuje zejména stavební uspořádání nástupiště č. 3 (viz tento bod níže), směrové poměry kolejiště (SK byly ve směru jízdy vlaku Nex 43333 vedeny v levém oblouku) a také budova SŽDC, s. o., situovaná na pozemku parcelní č. 4332 (viz obr. č. 3).

- mezi cestovými návěstidly Sc921 a Sc1 žst. Ústí nad Labem hl. n. byla vzájemná vzdálenost 791 m, tzn. nedostatečná zábrzdňá vzdálenost nezaručující, že vlak bezpečně zastaví z rychlosti, kterou má dovoleno v daném úseku jet;

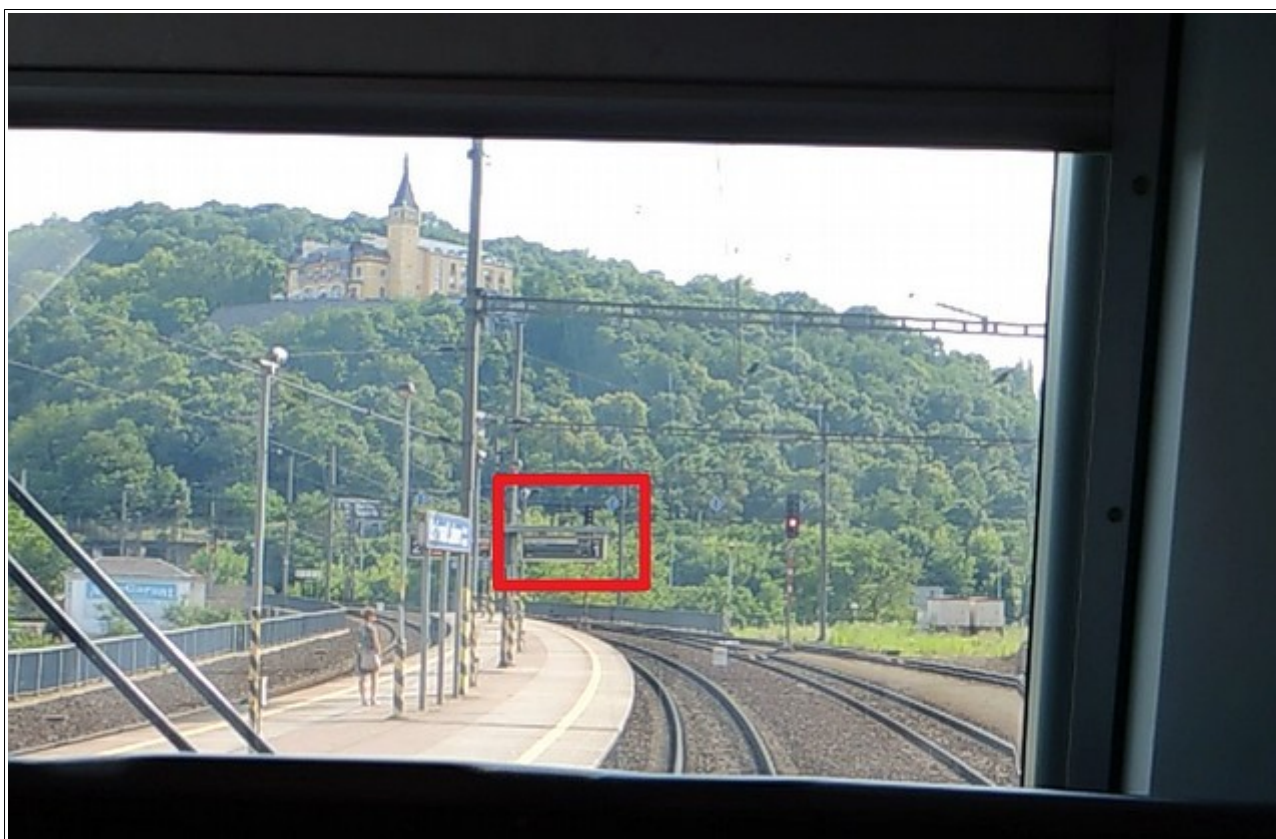
**Obr. č. 4:** *Přístřeškem nástupištních informačních tabulí IZE přerušená viditelnost návěstí „Stůj“ návěstěné cestovým návěstidlem Sc1 (pohled přes čelní okna ze stanoviště strojvedoucího HDV 386.007-9).*

Viditelnost návěstí cestového návěstidla Sc1 z jedoucího vedoucího DV byla mezi DV a tímto hlavním návěstidlem ze vzdálenosti 117 m, tzn. vzdálenosti stanovené provozovatelem dráhy, přerušena pevnými překážkami tvořenými mobiliářem nástupiště č. 3 (SON, TP, SSR, podpěry nástupištního přístřešku, sloupky tabule s nápisem „Ústí nad Labem hl. n.“ a stožár nástupištních informačních tabulí IZE zobrazujících měnící se údaje o vlacích, opatřených přístřeškem – viz bod 2.1.2 této ZZ a obr. č. 4). Přítomnost výše uvedených pevných překážek, ve spojení s přenosem návěstí na jedoucí vedoucí DV, ve smyslu § 7 odst. 1 a 2 vyhlášky č. 173/1995 Sb., nepřispívala ke zhoršení možnosti bezpečného zastavení DV tímto cestovým návěstidlem Sc1.

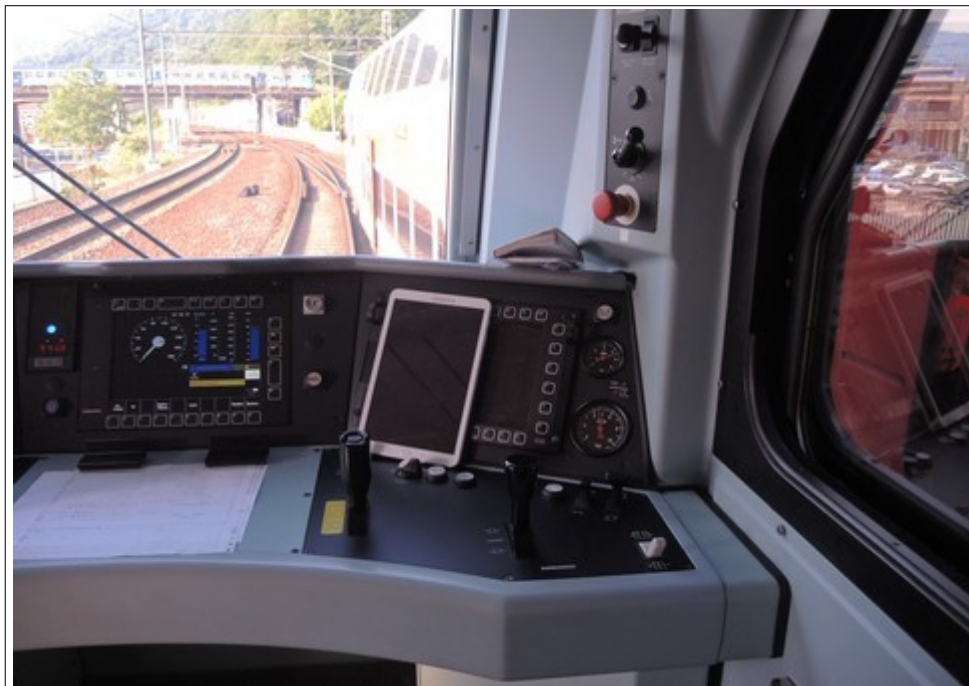
**Obr. č. 5:** Pohled přes čelní sklo HDV zpoza ovládacího pultu stanoviště strojvedoucího z přední kabiny vlaku Nex 43333 v konečném postavení po MU.

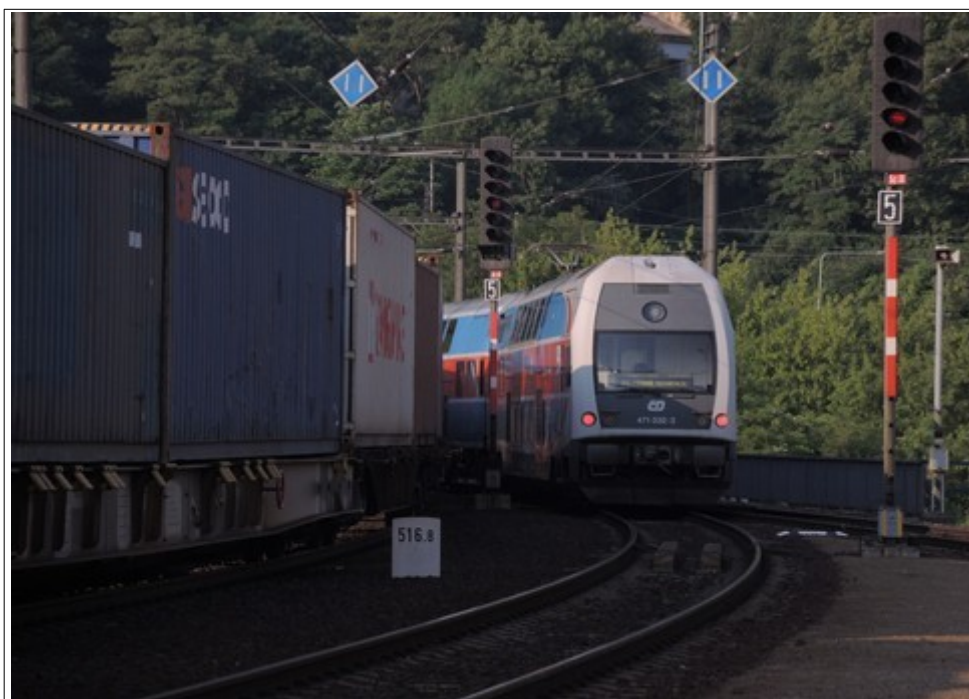
**Obr. č. 6:** DV vlaků Nex 43333 a Os 6905 v konečném postavení po MU, vč. cestových návěstidel Sc1 a Sc3 (pohled z prostoru 2. nástupiště).

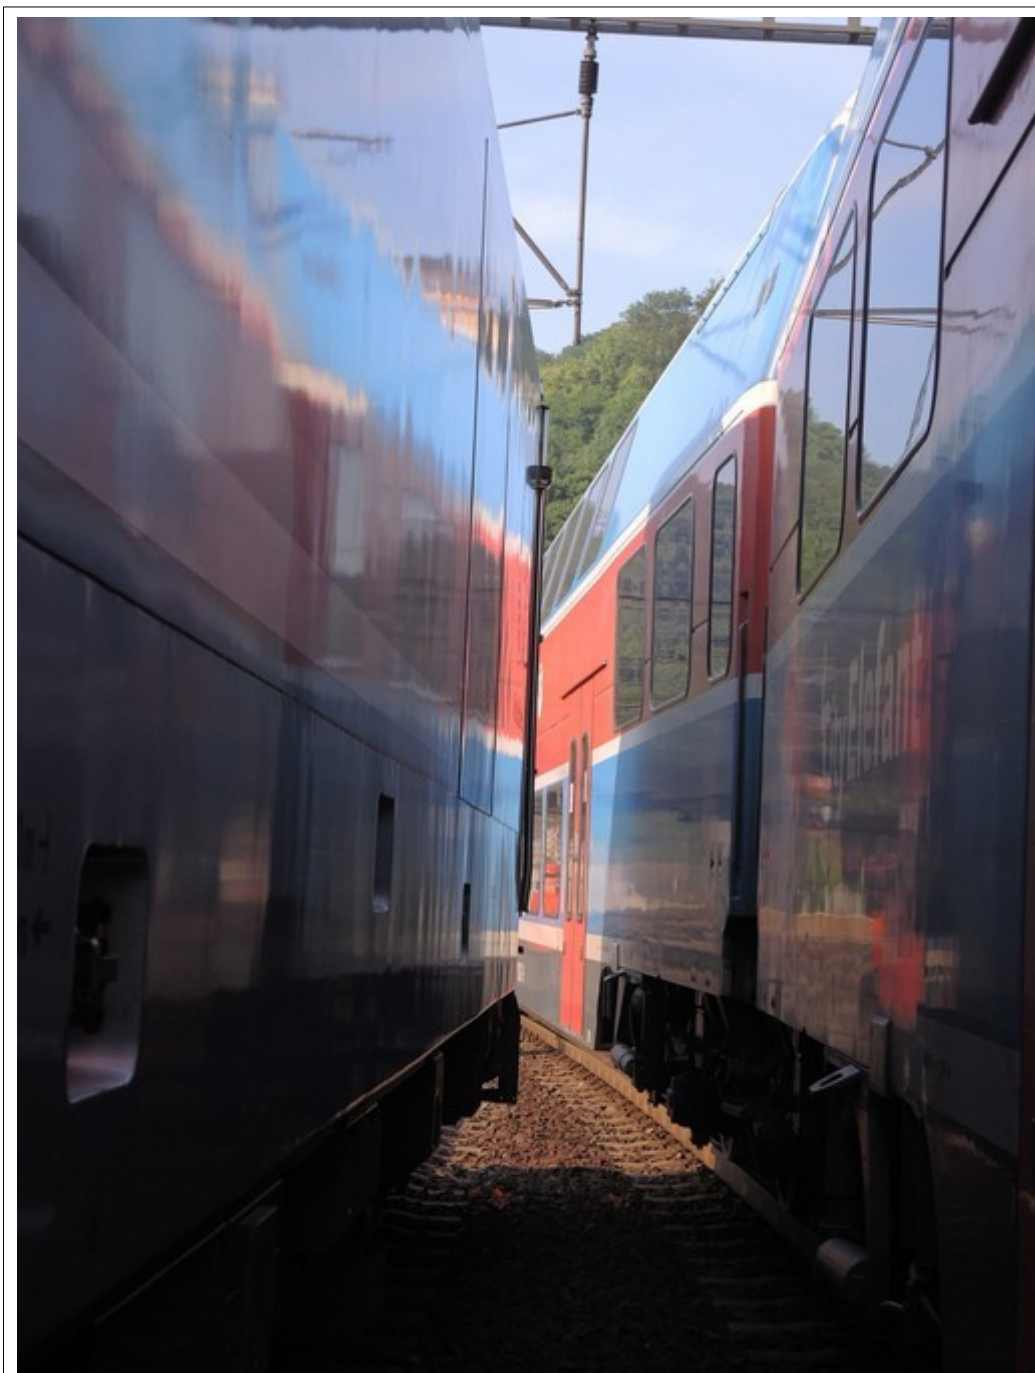
**Obr. č. 7:** V konečném postavení po MU přilehlé bočnice DV vlaků Nex 43333 a Os 6905 dělila vzájemná vzdálenost 46 cm.
