The Rail Safety Inspection Office

## **Accident and incident investigation report**

Fall of a child from a seat of aerial cableway Luka nad Jihlavou, Nádraží – Balkán

Wednesday, 8<sup>th</sup> March 2023

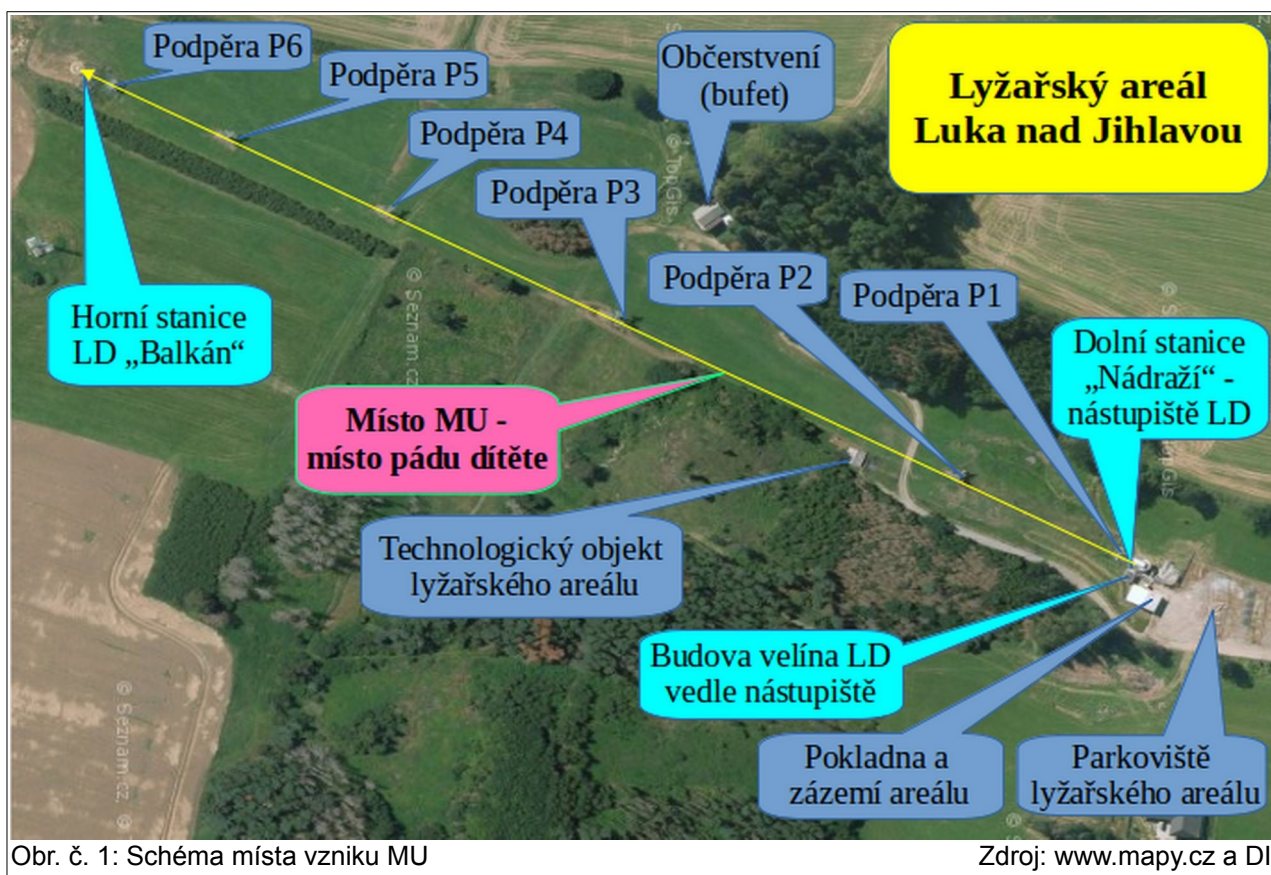
Obr. č. 1: Schéma místa vzniku MU

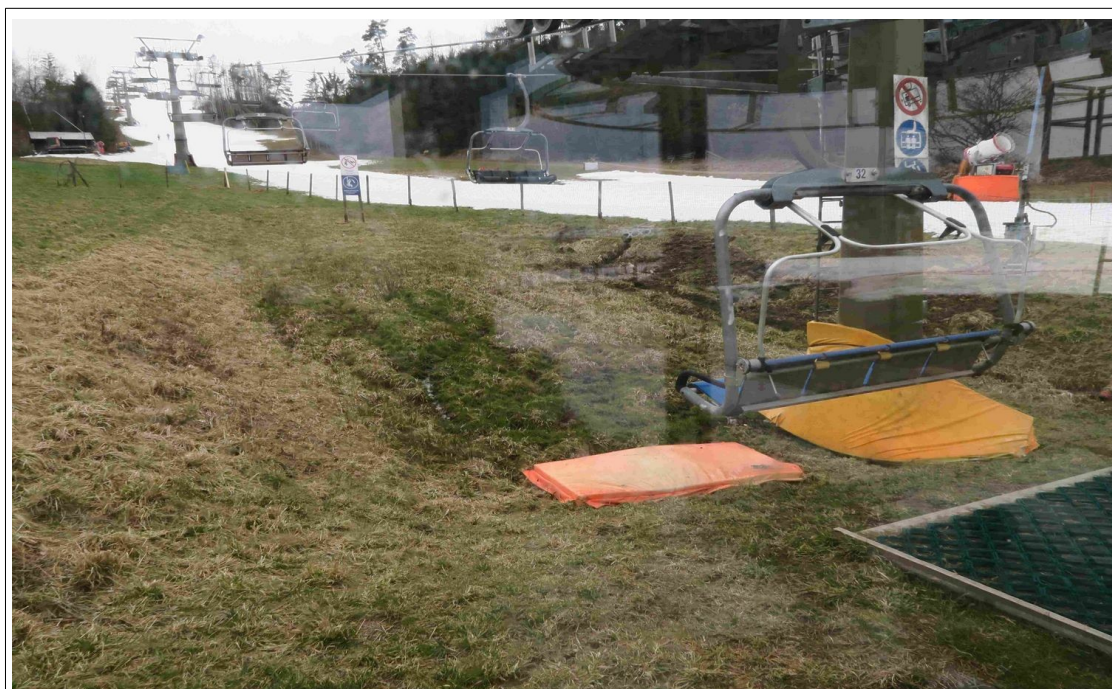
V této souvislosti se DI zabývala též otázkou, zda po dobu přepravy cestujících pracovníci obsluhy dolní stanice LD sledovali na viditelnou vzdálenost trať a zda takovou povinnost mají současnou právní úpravou výkonu služby vůbec stanovenu. Vedoucí strojník dolní stanice a současně náčelník LD Luka nad Jihlavou v podaném vysvětlení k dané problematice uvedl, že při nastupování skupiny lyžařů z kurzu MŠ na třetí jízdu si společně se staničním pracovníkem dolní stanice nevšimli ničeho nestandardního. Všichni cestující měli při výjezdu ze stanice řádně sklopenou bezpečnostní zábranu, a proto nepředpokládal, že by někdo mohl z DV vypadnout. Z uvedeného důvodu nepovažoval za důležité sledovat trať LD, ať již pohledem z okna velína, či sledováním záběrů kamerového systému na monitoru počítače na svém pracovním stole. Dle jeho názoru cestující, kteří nasednou do DV a dají si bezpečnostní zábranu, už nespádají do jejich zodpovědnosti. Skutečnost, že trať LD nesledoval, dále zdůvodnil i tím, že musel dohlížet na nastupování dalších cestujících na LD. Toto tvrzení však bylo vyvráceno skutečnostmi zjištěnými ze zajištěného záznamu kamerového systému, který prokazuje, že po dobu cca 50 s od nástupu doprovázející osoby s poškozeným na LD žádný další cestující na LD nenastupoval. Oba pracovníci obsluhy LD přítomní ve velínu tedy měli dostatečný časový prostor k tomu, aby situaci na trati pohledem zkontrolovali, a to ať již přímým pohledem na trať (buď z okna velína, nebo přímo z prostoru nástupiště), či kontrolou záběrů zobrazených na monitoru počítače.

Obr. č. 2: Výhled na trať LD z okna místnosti velína dolní stanice (foceno vestoje)

Analýzou právních předpisů upravujících činnost pracovníků obsluhy LD bylo dále zjištěno, že současná právní úprava neobsahuje přímou povinnost, aby strojník či jiný pracovník obsluhy LD po dobu přepravy cestujících sledoval trať LD. Ustanovení § 74 odst. 5 vyhlášky č. 177/1995 Sb. nicméně stanoví: „Stanoviště strojníka a obsluhy musí být uspořádáno tak, aby bylo možné přehlédnout co největší část trati dráhy lanové a místa nástupu i výstupu cestujících.“ Ze znění citovaného ustanovení je zřejmé, že zákonodárce úpravou uspořádání stanoviště strojníka a dalších pracovníků obsluhy LD zamýšlel, aby viditelné části trati byly po dobu provozování drážní dopravy pod dohledem obsluhy LD. Bohužel však již nedošlo k promítnutí uvedeného záměru do technologických postupů obsažených ve vnitřním provozním předpisu a přímá povinnost ke sledování trati tak pro obsluhu LD není stanovena.

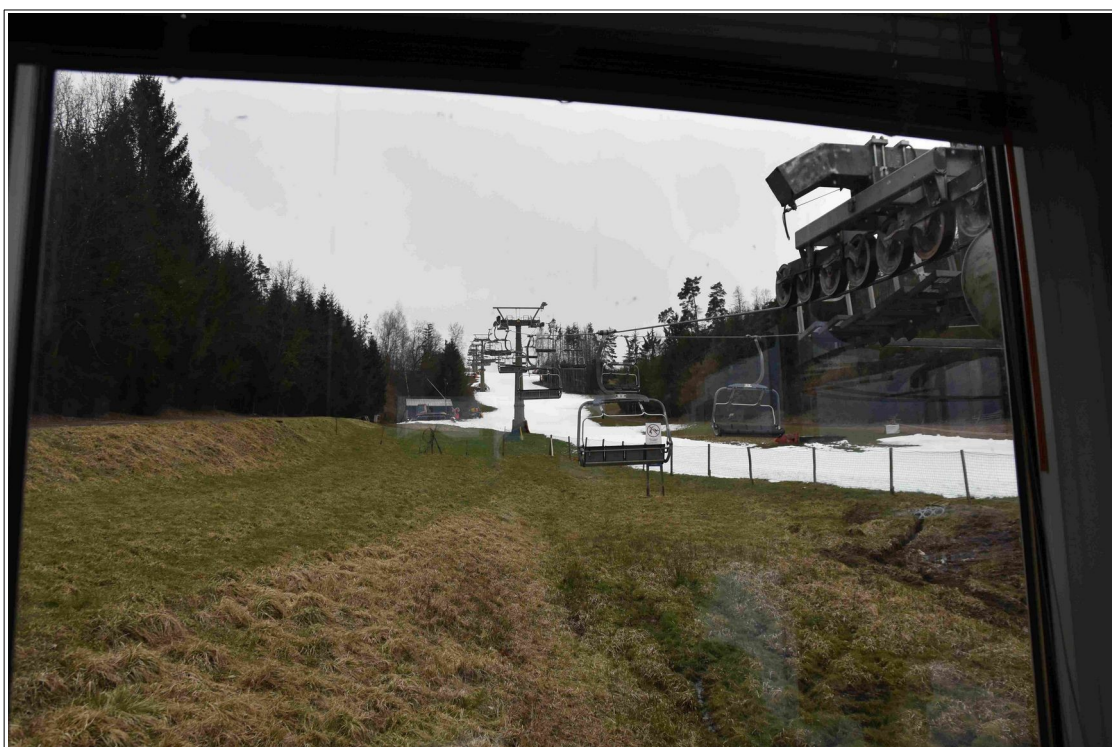
Obr. č. 3: Výhled na trať LD z okna velína dolní stanice (foceno vsedě ze židle obsluhy)

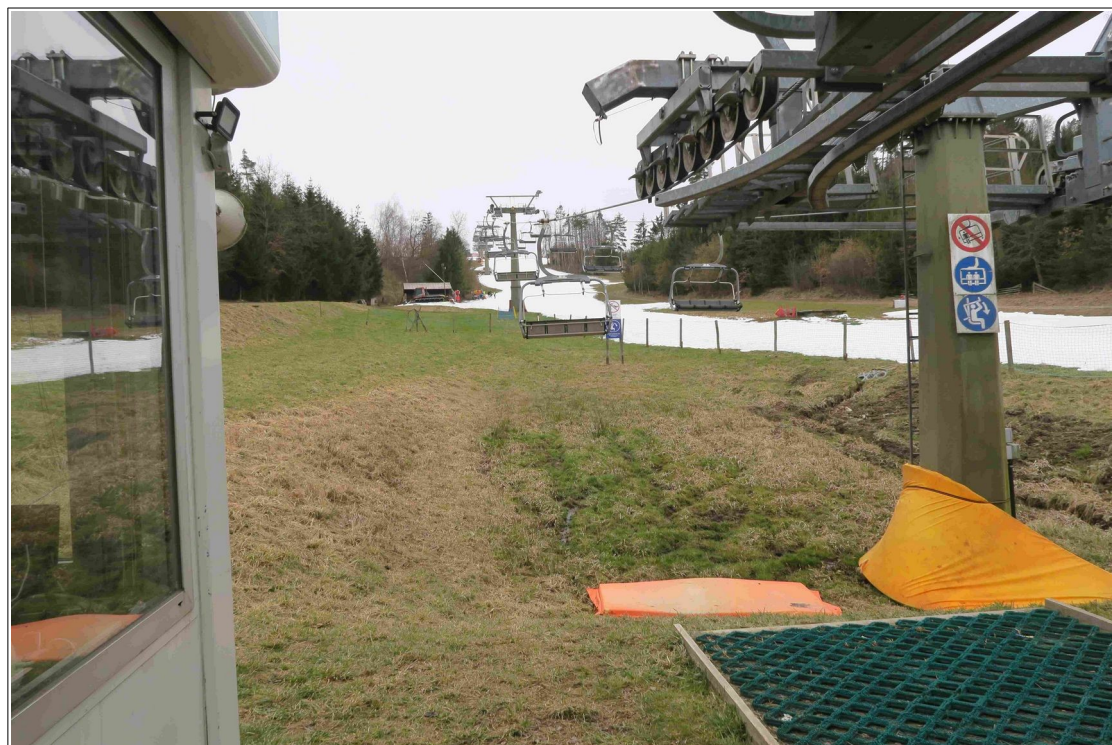
Obr. č. 4: Výhled na trať LD z prostoru nástupiště v dolní stanici

**Je nepochybné, že v případě včasného zpozorování vypadnutí poškozeného z DV pracovníky obsluhy LD mohlo dojít k dřívějšímu zastavení chodu LD, a tím pádem i k úplné eliminaci, nebo alespoň k podstatnému zmírnění následků MU vzniklých na zdraví poškozeného.** Aktuální znění vnitřního provozního předpisu však konkrétní povinnost ke sledování trati obsluze LD neukládá, a tudíž jí v uvedeném smyslu nelze přičítat porušení některého z jeho ustanovení. Je však do budoucna žádoucí, aby vnitřní provozní předpisy provozovatelů LD povinnost ke sledování trati zaměstnanci obsluhy LD upravovaly – viz bod 6 této ZZ. Současně se jeví jako žádoucí zapracovat do provozních předpisů provozovatelů LD povinnost, která zajistí fyzický dohled alespoň jednoho zaměstnance obsluhy LD přímo na nástupišti při nástupu cestujících do drážních vozidel.

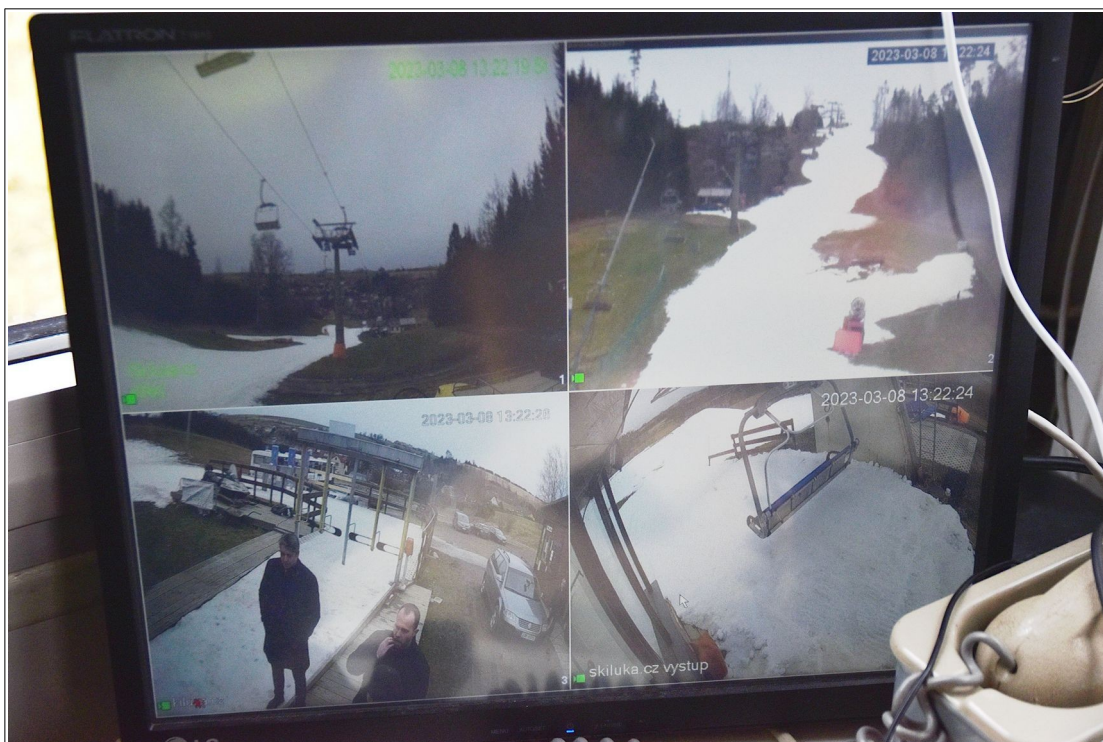
Obr. č. 5: Pohled na monitor pracovníka obsluhy LD umístěný na kancelářském stole v místnosti velína, s on-line snímky zachycujícími jednotlivé části LD Zdroj: DI

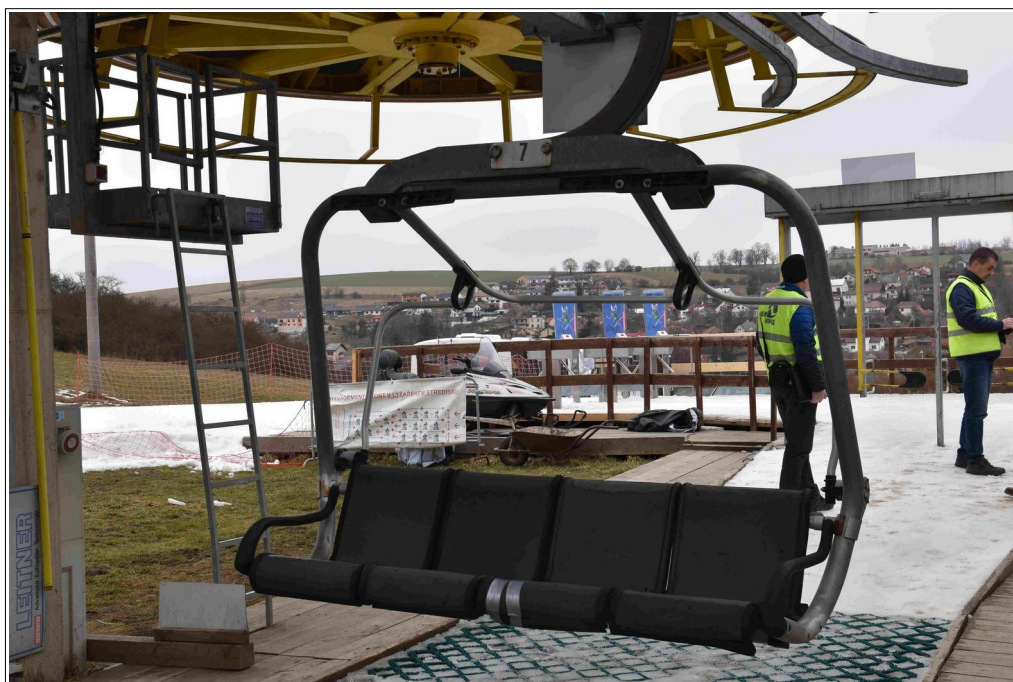
V prostoru nástupiště bylo na dopravním laně zavěšeno DV (ve statické poloze) typu LEITNER S4/96, které bylo na horním rámu zepředu i zezadu označeno štítkem s číslicí „7“.

Obr. č. 6: Pohled na DV č. 7 stojící v prostoru nástupní stanice

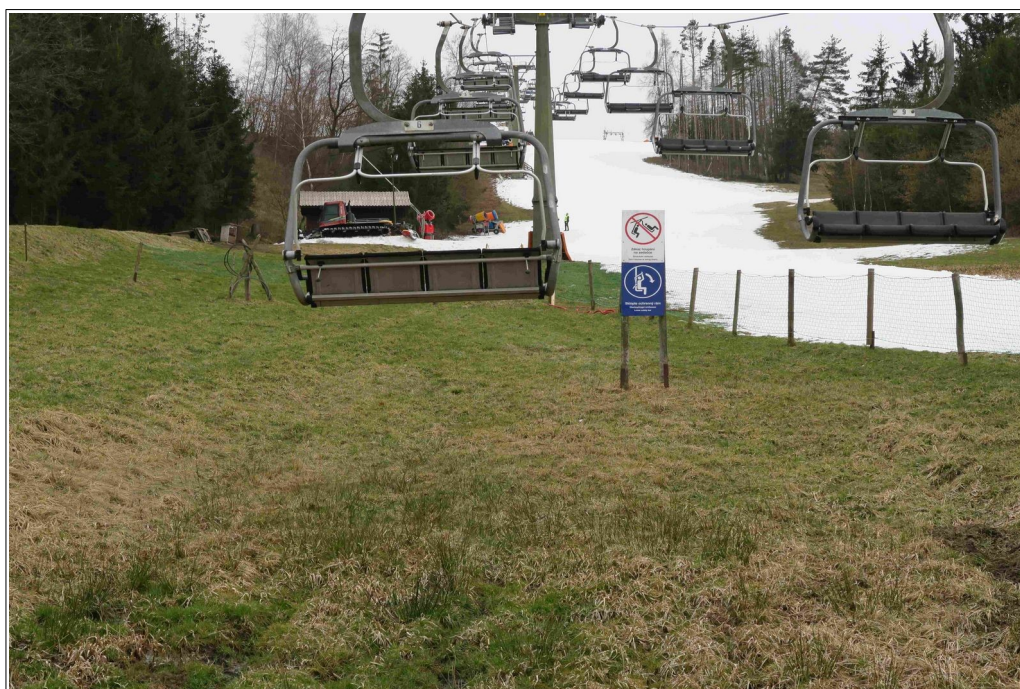
Ve vzdálenosti 27,3 m od nástupního místa ve výšce cca 2,13 m (výška trajektorie povrchu sedačky k zemi) minulo pohybující se drážní vozidlo informační tabule s piktogramy „Zákaz houpání na sedačce“ a „Sklopte ochranný rám“. Ještě několik metrů za tímto místem bylo s ohledem na nízkou výšku trajektorie povrchu sedačky nad zemí (výška  $\leq 3$  m přípustná dle ČSN EN 12929-1 pro bezpečnostní prostor sedačkových LD) možné poškozeného s relativně nízkým rizikem zranění upustit na zem. Doprovázející osoba dle svého vyjádření i podání vysvětlení dalších svědků během jízdy opakovaně křičela: „pomoc, zastavte“ a spoléhala na to, že obsluha LD včas zastaví, její křik však obsluha dolní stanice LD nacházející se tou dobou ve velíně nezaslechla, a tudíž na něj ani nereagovala. Několik metrů za zmíněnými informačními tabulemi dopravní lano začíná stoupat strměji k podpoře P2, kterou DV č. 7 s visícím poškozeným minulo v čase 10:04:18 h. V úseku mezi podpěrami P2 a P3 je rozdíl mezi výškou zavěšení dopravního lana a výškou terénu nejvyšší z celé trati LD a dosahuje hodnoty 12 – 13 m.

Obr. č. 7: Pohled na výšku DV nad terénem v místě, kde již poškozený visel z LD

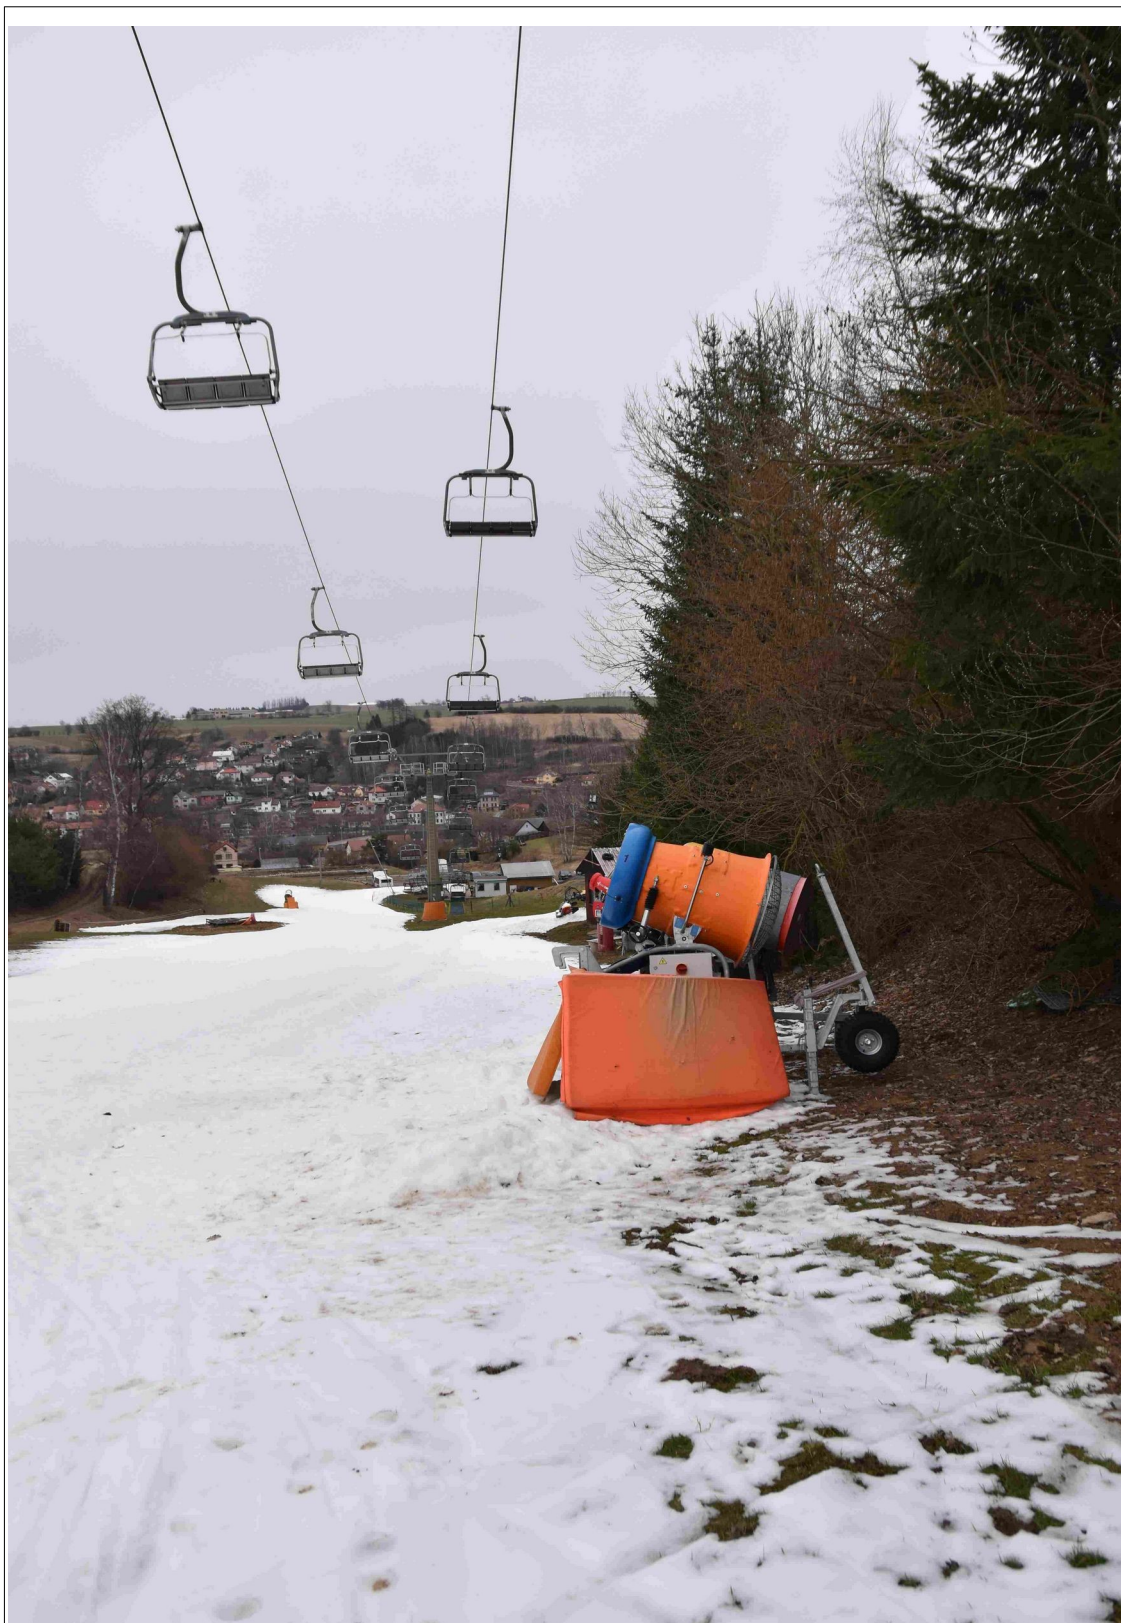
cestujících z LD u těchto osob výrazně zvyšovala nebezpečí vzniku úrazu a rozsah jeho následků. Poškozený v šetřeném případě dopadl na zem v bezprostřední blízkosti jednoho z nich, čímž se jen těsně vyhnul riziku možného vzniku ještě závažnějších poranění.

Obr. č. 8: Bližší pohled na místo MU – místo pádu dítěte z LD na zem vedle dvojice sněžných děl stojících v obvodu LD  
Zdroj: DI
