Drážní inspekce
The Rail Safety Inspection Office

Zpráva o výsledcích šetření příčin a okolností vzniku mimořádné události

Vykolejení drážních vozidel za jízdy vlaku Os 9407 v železniční stanici
Čelákovice, na výhybce č. 22 v km 8,713
(trať 524A Lysá nad Labem – Praha-Vysočany).

Č. j.: 6-1843/2008/DI

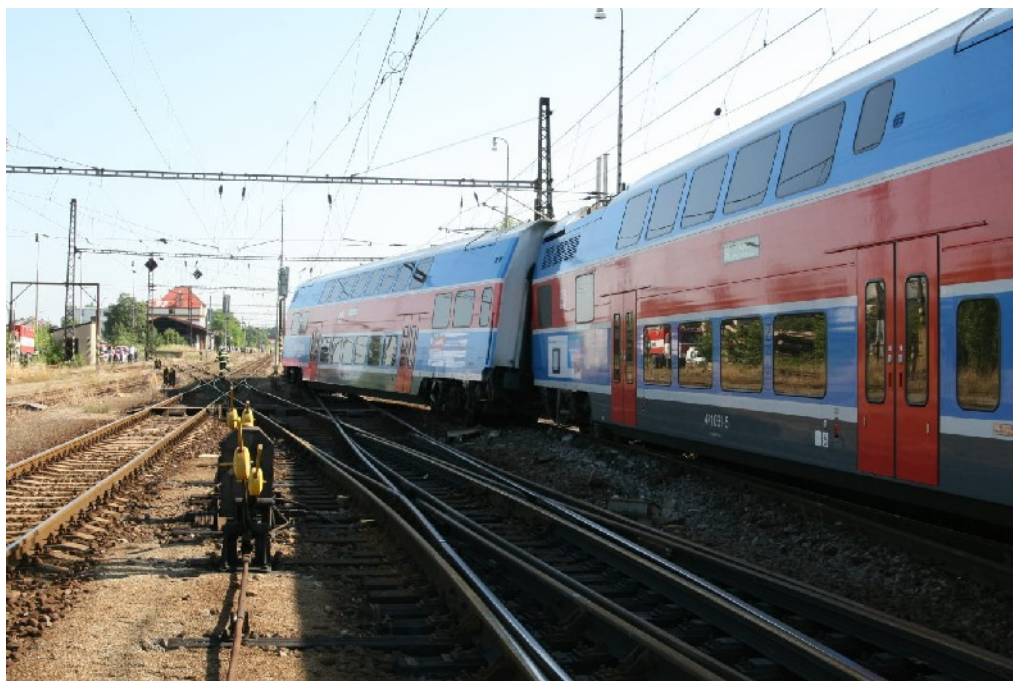
Foto 1: Celkový pohled na vykolejenou soupravu

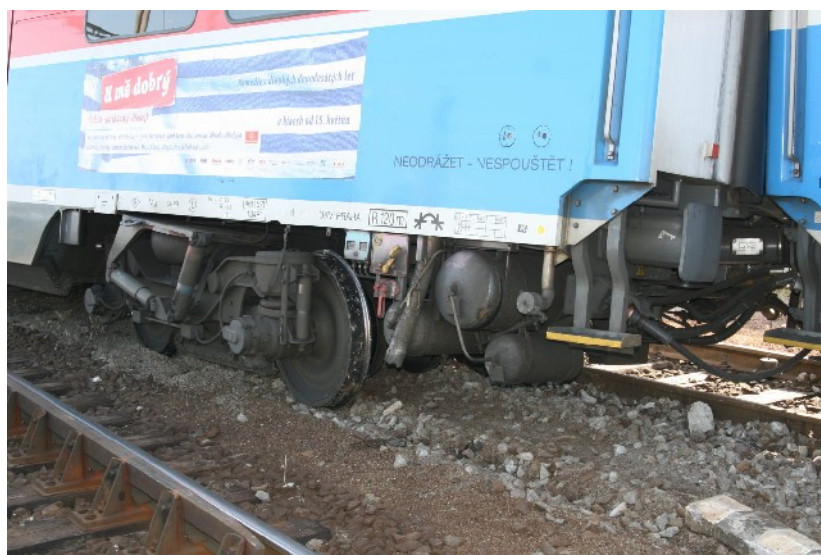
Foto 2: Vykolejený podvozek soupravy

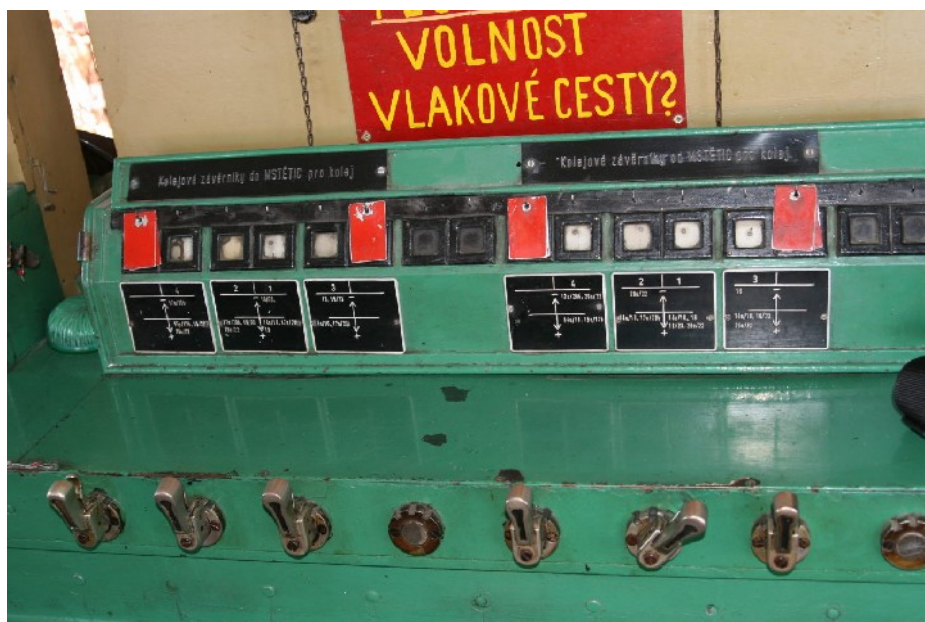
Foto 4: Kolejové závěrníky St 2 žst. Čelákovice

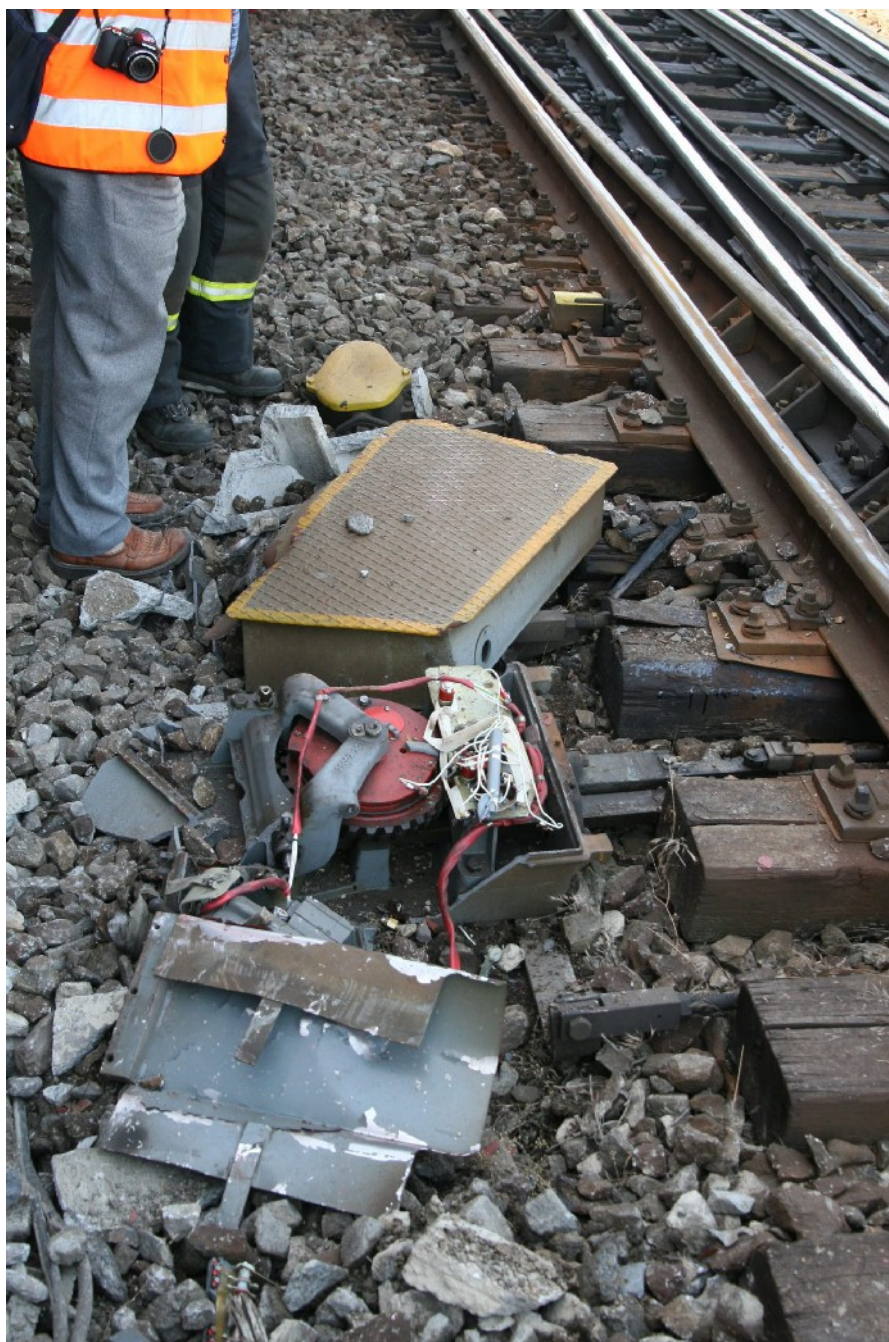
- Výhybka č. 22: naražený pravý jazyk,
- Výhybka č. 20a1 (jazyk): zničený přestavník;
- Výhybka č. 20a2 (srdcovka): zničený přestavník;
- Výhybka č. 20b1 (jazyk): naražen pravý vnější jazyk, stopa po násilném přestavení na druhé a třetí kluzné stoličce;

Foto 5: Zničený elektromotorický přestavník
