**Drážní inspekce**  
The Rail Safety Inspection Office

### **Investigation Report of Railway Accident**

Collision of fast train No. 633 with an empty passenger train No. 9122  
in Čerčany station

Č. j.6-30/2007/DI

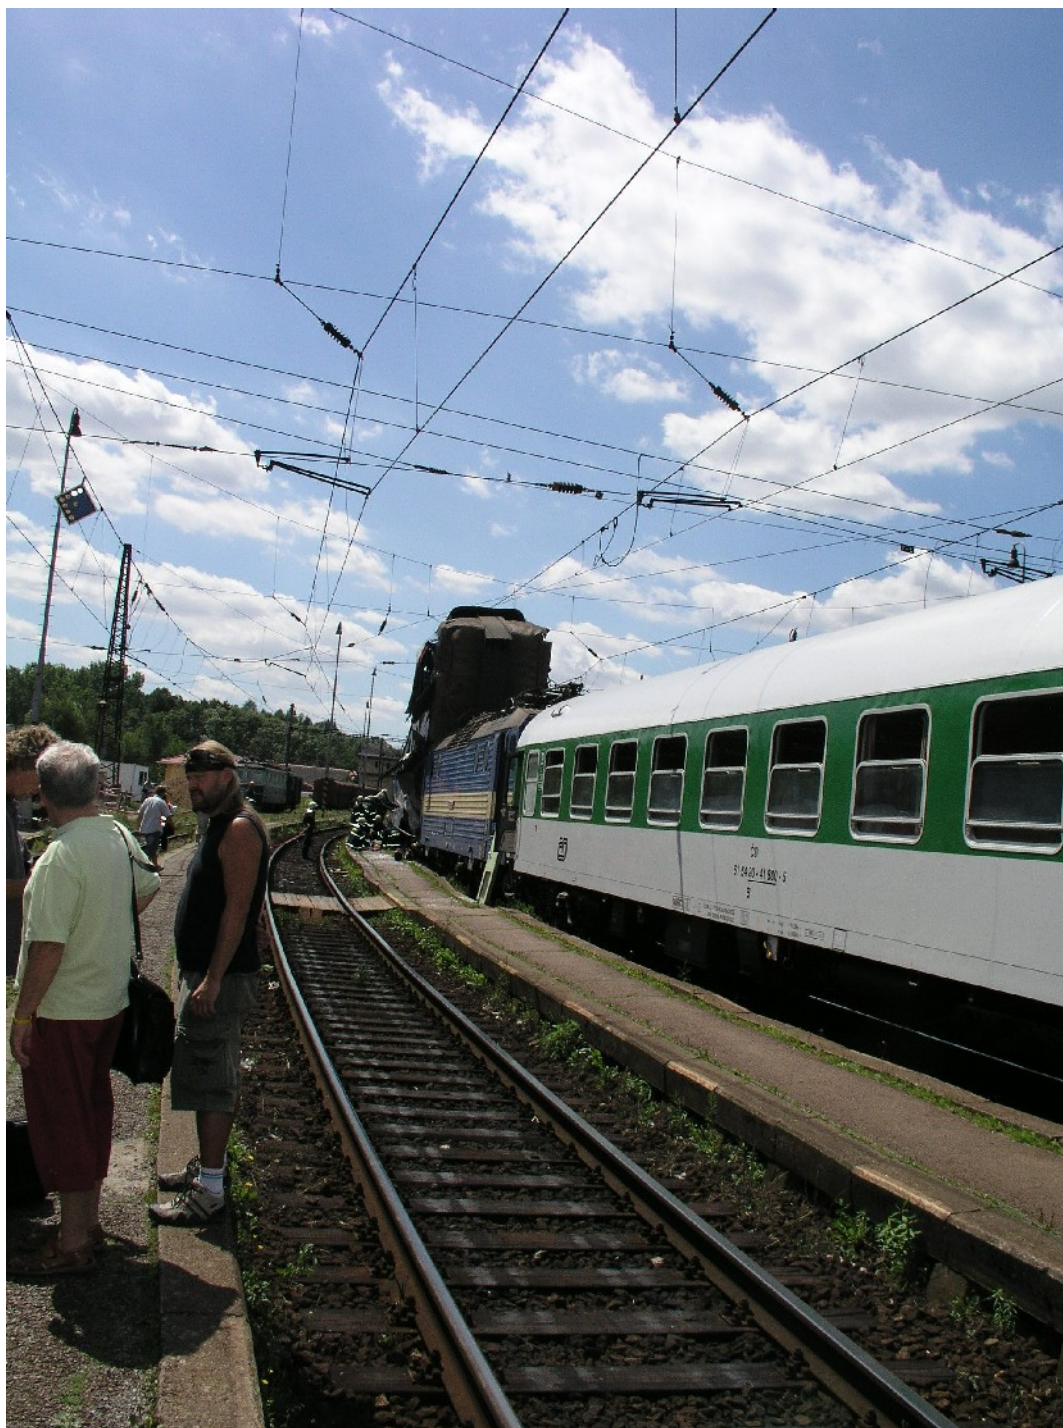
*Foto 1: Pohled ze směru jízdy vlaku R 633*

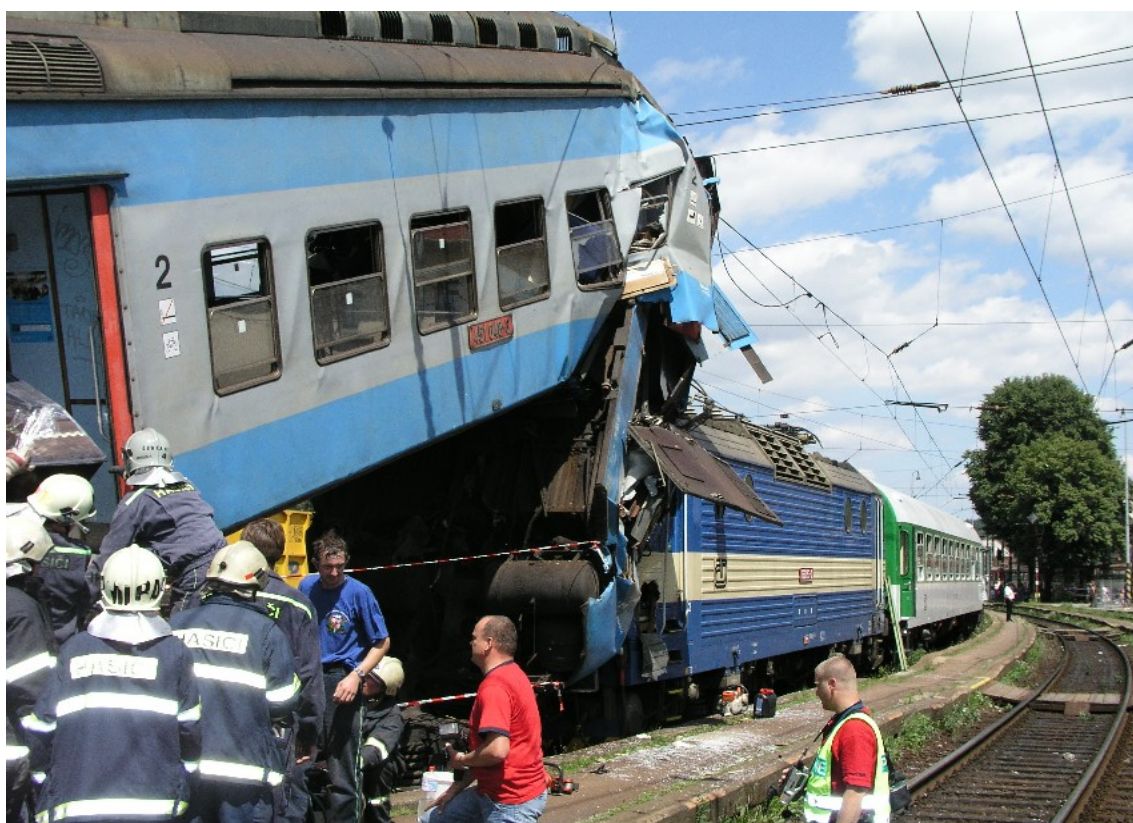
Foto 2: Postavení DV po srážce z levé strany jízdy r 633

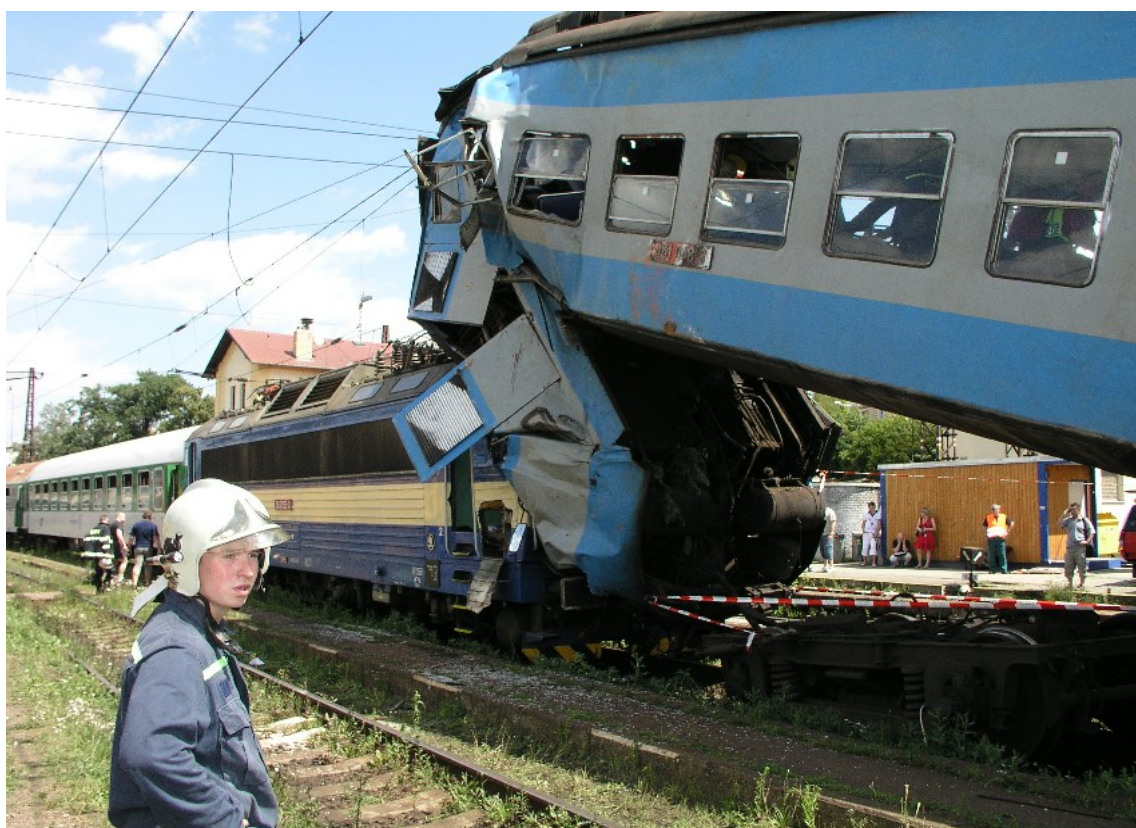
Foto 3: Postavení DV po srážce z pravé strany jízdy vlaku R 633

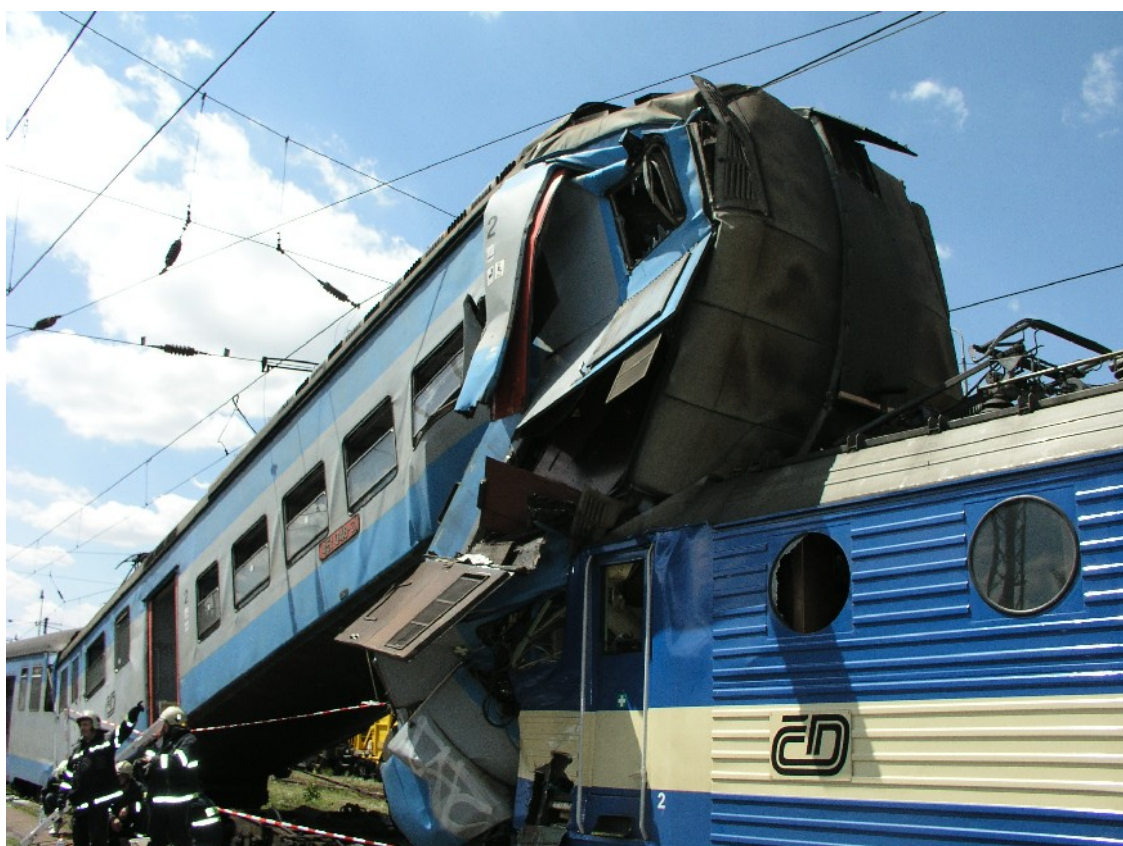
DV 451.048-3, 051.047-9, 051.048-7, 451.047-5, komisionální prohlídkou technického stavu dne 24. 07. 2007 v DKV Praha, PS Čerčany, byla škoda vyčíslena na 846 443,-Kč.

Foto 4: Deformované čelo HDV 451.048-3

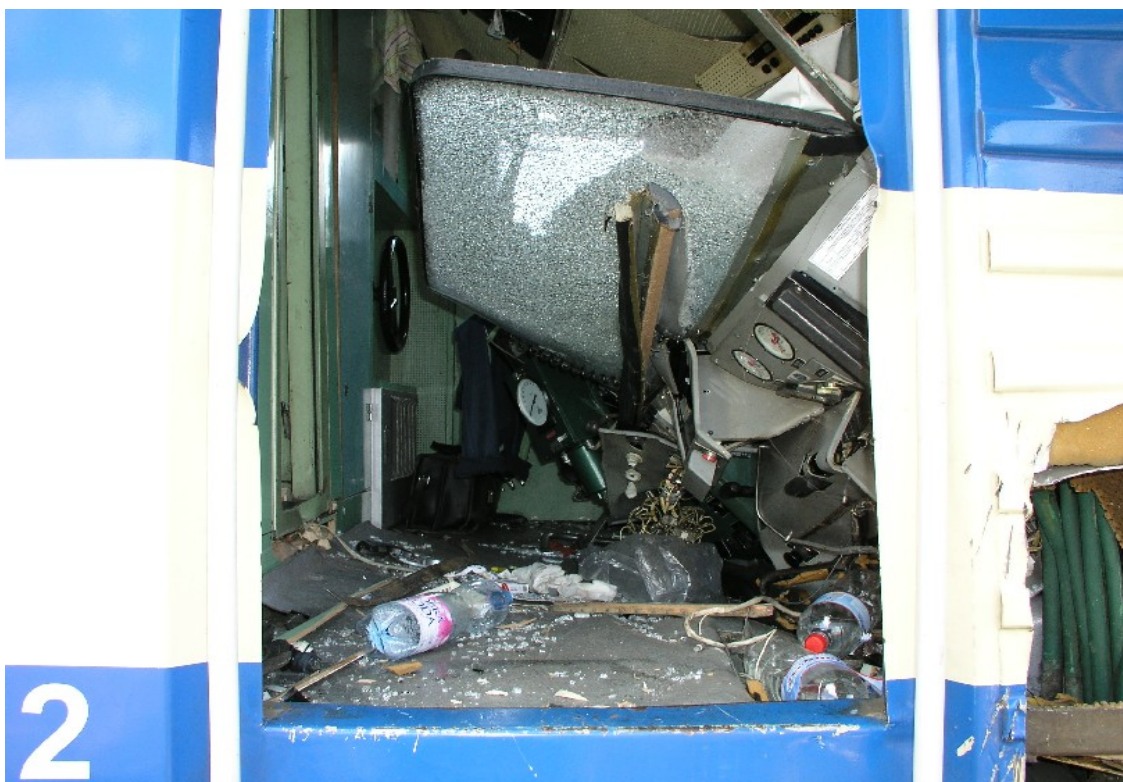
HDV 363.053-0, komisionální prohlídkou technického stavu v DKV Plzeň dne 24. 07. 2007 byla škoda vyčíslena na 3 126 000,- Kč.

Foto 5: Stanoviště strojvedoucího vlaku R 633 po nárazu
