Drážní inspekce
The Rail Safety Inspection Office

Zpráva o výsledcích šetření příčin a okolností vzniku mimořádné události

Přivření cestujícího výstupními a nástupními dveřmi drážního vozidla dráhy
tramvajové s jeho následným vlečením.

Injury to passenger caused by tramway – a child was locked into the
doors and towed by the tram
(tramway accident)

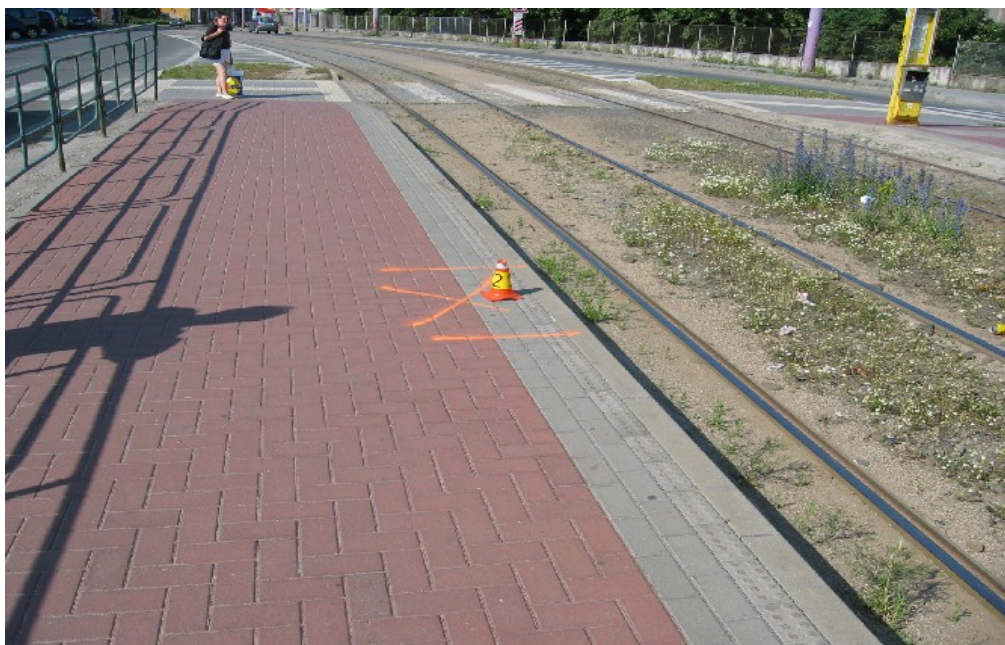
Foto 1: Místo vzniku MU - nástupiště zastávka Wolkerova

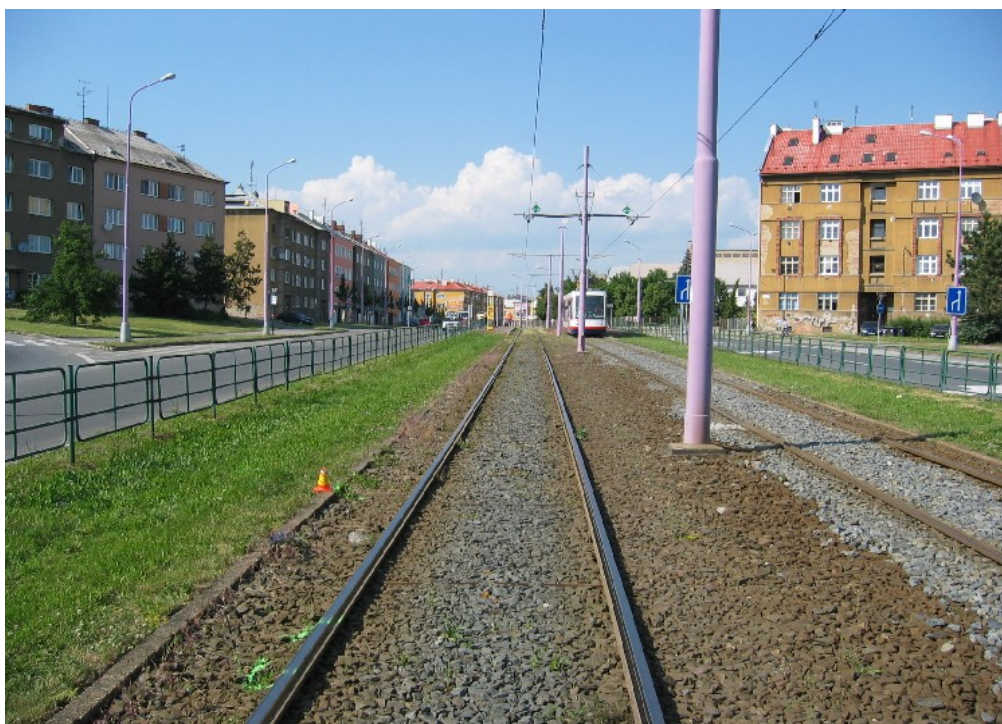
Foto 2: Místo vypadnutí cestujícího

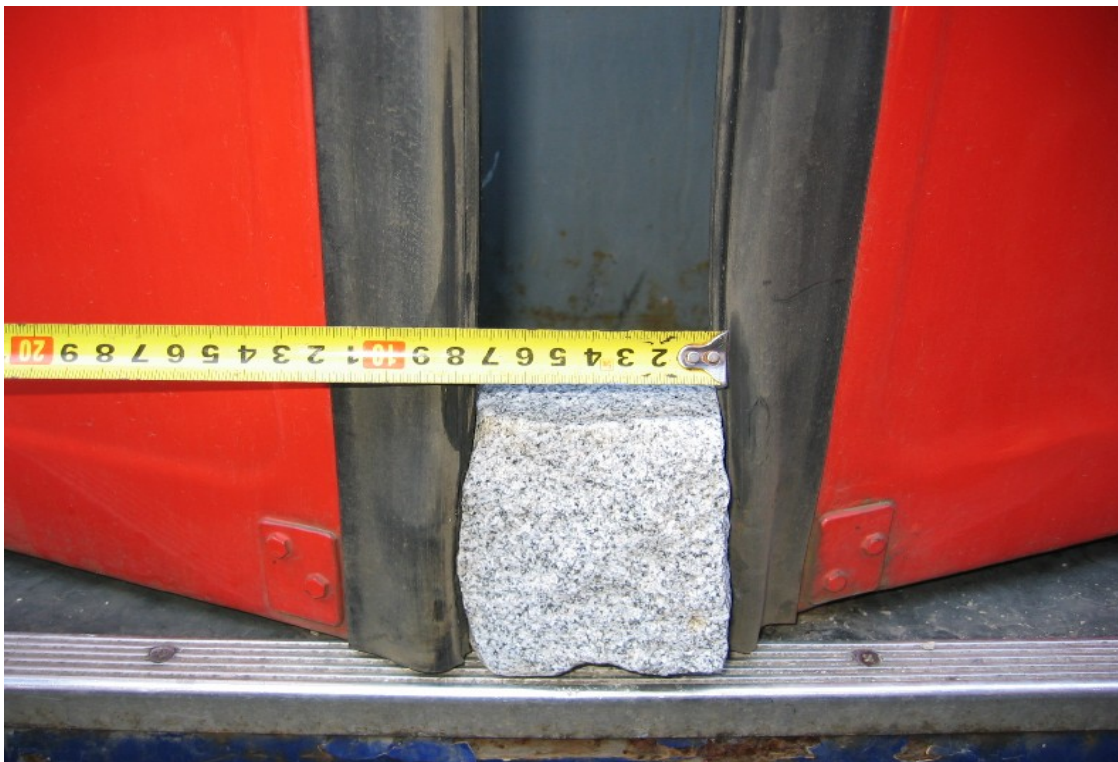
Při komisionální prohlídce DV MTV ev. č. 145 (viz dokument „Komisionální zjištění technického stavu drážního vozidla“ ze dne 06. 06. 2008) byla zjištěna ve spodní části zavřených, zadních nástupních dveří DV MTV ev. č. 145, mezi pryžovými lemy vzdálenost **3,2 cm**. Ve výšce 140 cm nad nástupní hranou byla vzdálenost mezi pryžovými lemy 2,9 cm. Blokovací dotyk DK 3 sepnut nebyl a prostřednictvím relé blokování rozjezdu BDR nebyla jízda DV MTV blokována. **Signální svítlna - dveře H 3 nesvítla.**

Foto 3: DV MTV se rozjelo i s tímto vloženým předmětem

1. řidiči tramvají byli seznámeni s předmětnou MU na pravidelném školení;
2. provedena změna nastavení blokování rozjezdu tramvaje při pootevřených dveřích na spodní hranici předepsané tolerance, ze 3 cm na 2 cm (vzdálenost mezi pryžovými lemy křídel dveří) u všech vozidel typu T3 a změna byla zavedena do běžného cyklu kontrolních prohlídek;
3. všechny vnitřní prostory dveří vozidel typu T3 byly doplněny tlačítkem záchranné brzdy ve výrazném, dobře viditelném červeném provedení;
4. všechny tramvaje provozované DPMO, a. s., byly vybaveny u tlačítek záchranné brzdy a u tlačítek signalizace k řidiči, samolepkami s výrazným varovným nápisem v českém a anglickém jazyce.

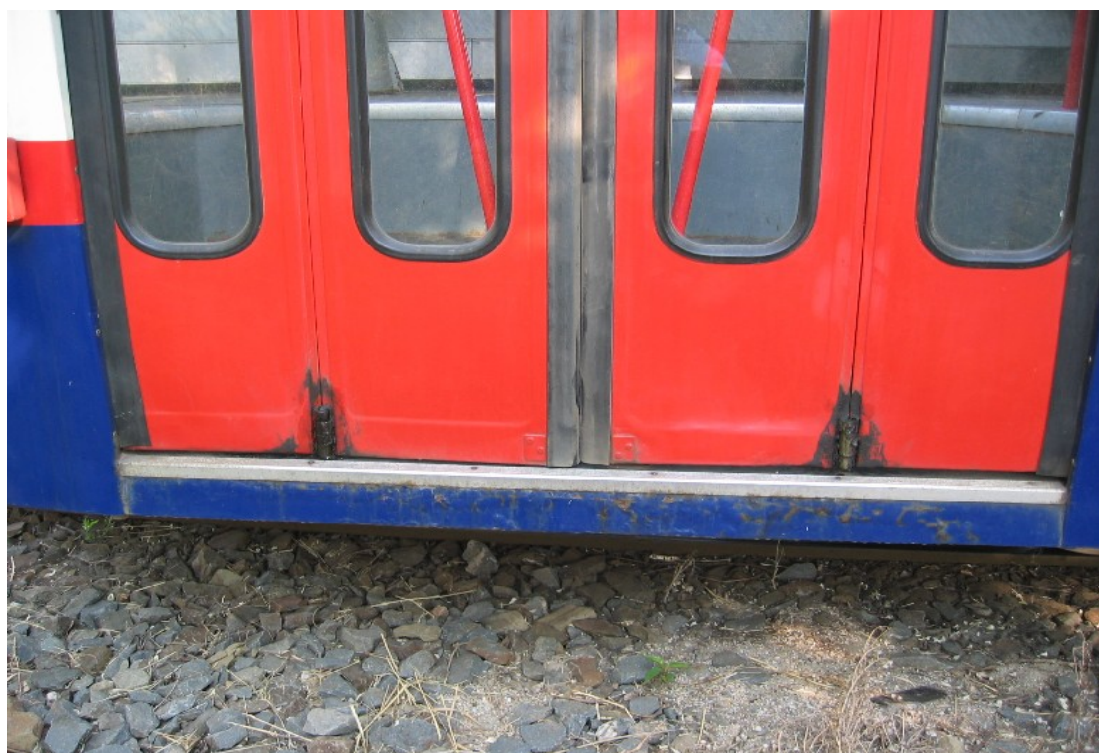
Foto 4: Místo sevření končetiny poškozeného

- v rámci kontrolních prohlídek DV MTV nastavit a seřídit blokování nástupních dveří na spodní hranici předepsané vzdálenosti pryžových lemů tak, aby vzdálenost pryžových lemů i ve spodní části zavřených nástupních dveří nepřesáhla 2 cm;
- v rámci kontrolních prohlídek DV MTV provést kontrolu a seřízení vůle dveřních závěsů (pantů) tak, aby se omezilo konusově-podélné rozevírání nástupních dveří, které nejsou ve spodní části v podélném směru nikterak aretovány.

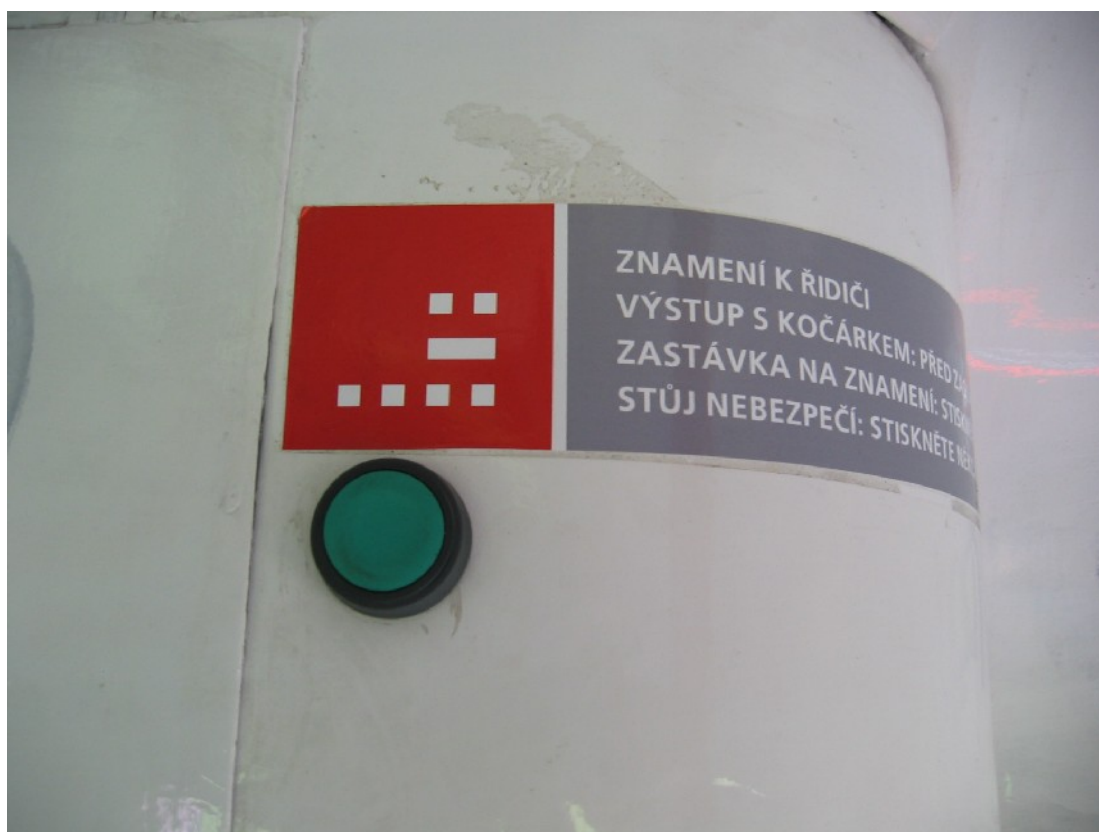
Dále bylo provedeno ověření funkčnosti signalizace cestujících k řidiči, která je dávana prostřednictvím návěštního tlačítka umístěného na krytu dveřního mechanismu posledních dveří

Foto 5: Tlačítko „Znamení k řidiči“ s piktogramem

- nad **všemi** nástupními dveřmi v prostoru pro cestující umístit bezpečnostní zařízení, t. j. bezpečnostní spínač záchranné brzdy na plechový kryt, kryjící mechanismus určený k otevírání, zavírání, seřízení a vedení nástupních dveří.

- sjednotit provedení a grafické označení bezpečnostního zařízení, t. j. bezpečnostního spínače záchranné brzdy u všech typů provozovaných DV MTV.
