Drážní inspekce
The Rail Safety Inspection Office

Zpráva o výsledcích šetření příčin a okolností vzniku mimořádné události

Srážka drážních vozidel – tramvaje linky č. 5, kurz 402, s tramvají linky č. 5, kurz 201, v km 6,911⁵ dráhy tramvajové „Dopravní podnik Ostrava a.s.“, v traťovém úseku Budišovice, Zátíší – Vřesinská.

Frontal collision of tram No. 5 with another tram No. 5 in Ostrava
between Poruba koupaliste – Vřesina stops
(tramway accident)

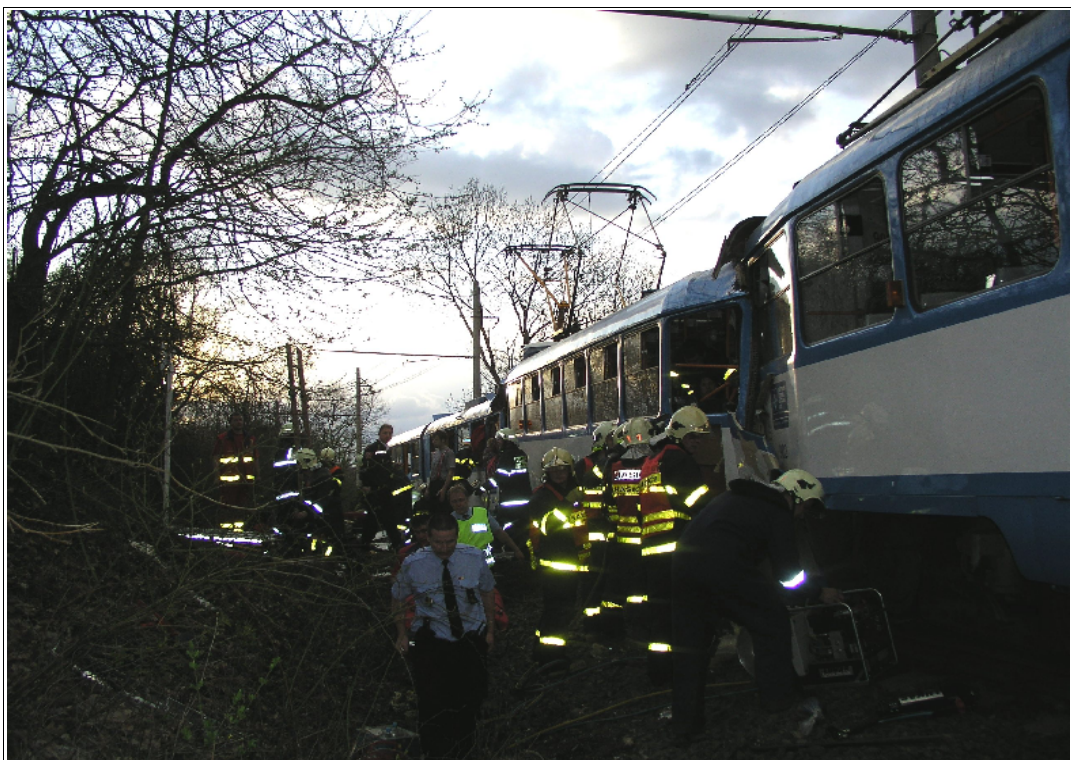
Foto 1: Celkový pohled na místo mimořádné události – km 6,911⁵ tramvajové trati Budišovice, Zátíší - Vřesinská

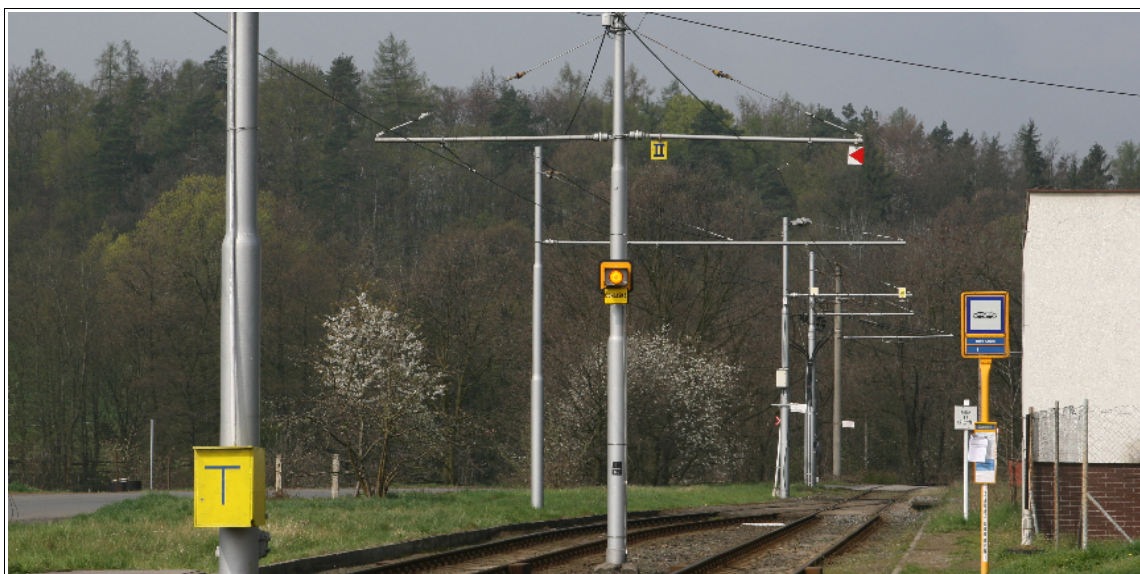
Foto 2: Výstražné světlo umístěné ve výhybně Dolní Lhota směrem k začátku trati (Budišovice, Zátíší). V popředí na snímku je zdokumentována žlutá uzamykatelná skříňka, v níž je umístěn telefonní přístroj služebního traťového telefonu.

- „Ve výhybně upozorňuje na povinnost dbát zvýšené pozornosti na křížování výstražné světlo oranžové barvy (viz obr. 2, 3). Po uskutečnění odhlášky a potvrzení další jízdy traťovým dispečerem stanoviště Vřesinská, vypíná řidič tramvajového vlaku toto výstražné světlo pomocí rádiového vysílače a následně vjíždí do jednokolejného úseku. Rádiový ovladač výstražných světel obdrží řidiči tramvajových vlaků od traťového dispečera stanoviště Vřesinská, a to před vjezdem na jednokolejnou trať. Pro každý směr jízdy je nastavena jedna rádiová frekvence. Označení příslušné frekvence (I, II) je uvedeno na štítku vedle výstražného světla.“

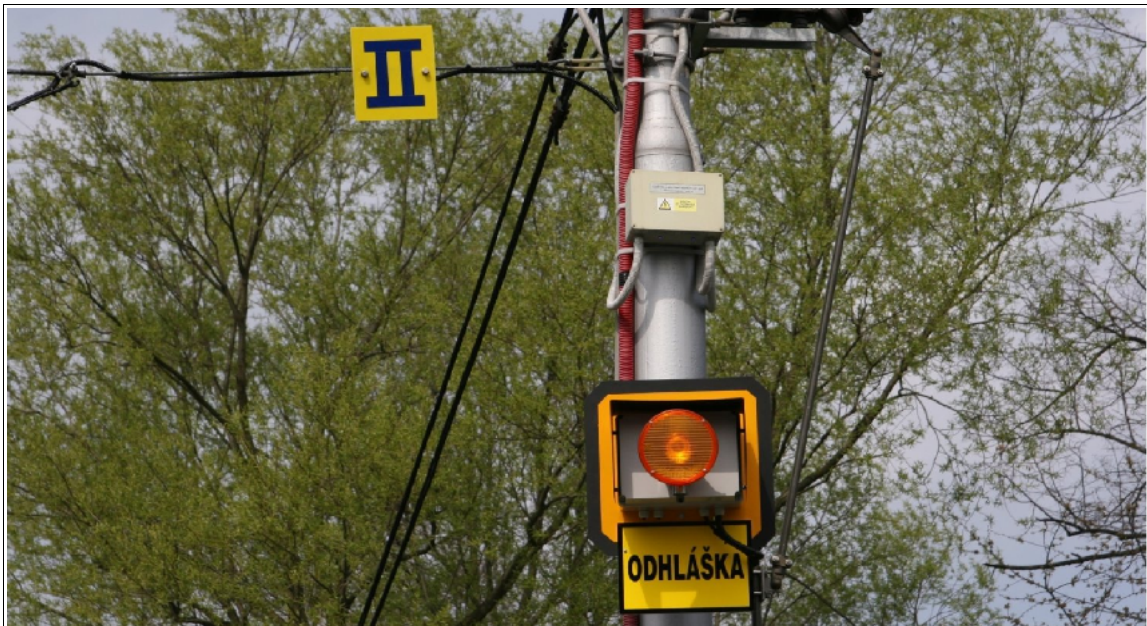
Foto 3: Výstražné světlo umístěné ve výhybně Vřesina směrem k začátku trati (Budišovice, Zátíší). Ze snímku je rovněž dobře patrné označení příslušné rádiové frekvence pro radiový ovladač, prostřednictvím něhož řidič tramvajového vlaku vypíná po provedení odhlášky výstražné světlo.

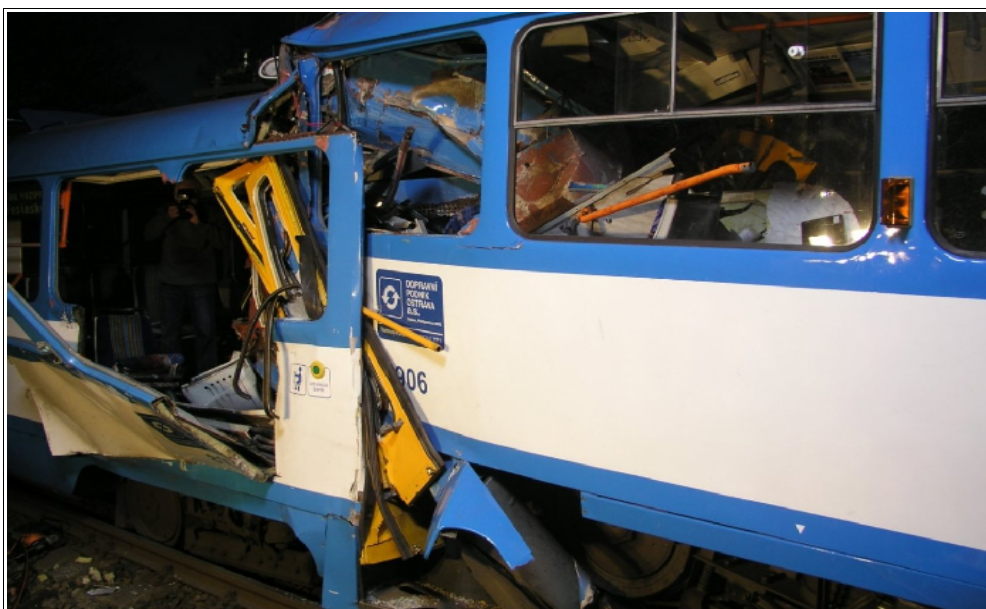
Foto 4: Konečné postavení DV MTV typů T3SU-CS, ev. č. 906 (linka č. 5, kurz 201) a K2G, ev. č. 810 (linka č. 5, kurz 402) po mimořádné události. Snímky dokumentují totální destrukci předních čel DV a rozsáhlé poškození vozových skříní zúčastněných tramvají.

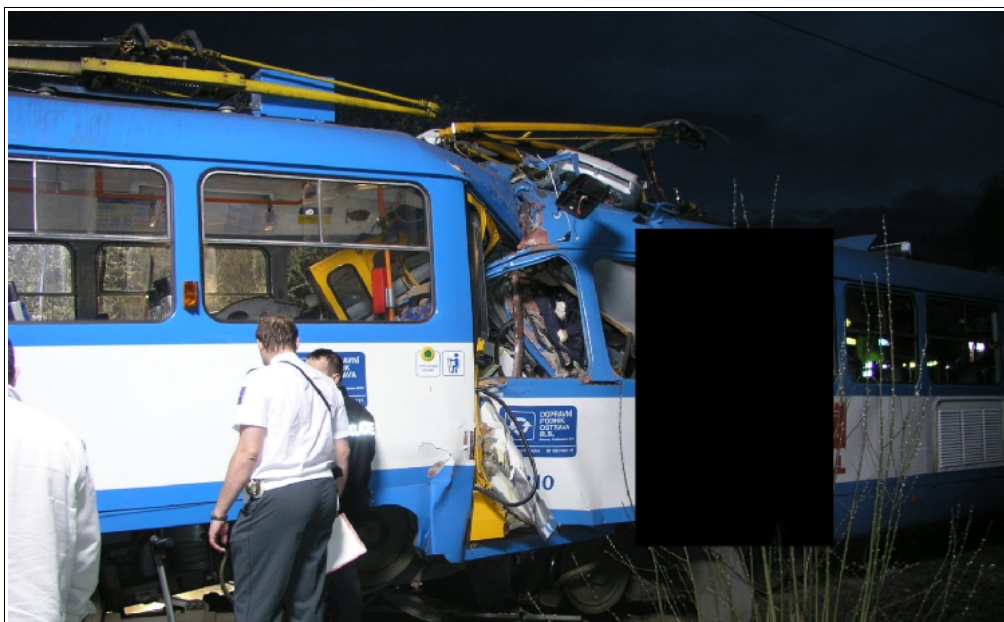
Foto 5: Konečné postavení DV MTV typů T3SU-CS, ev. č. 906 (linka č. 5, kurz 201) a K2G, ev. č. 810 (linka č. 5, kurz 402) po mimořádné události. Snímky dokumentují totální destrukci předních čel DV a rozsáhlé poškození vozových skříní zúčastněných tramvají.

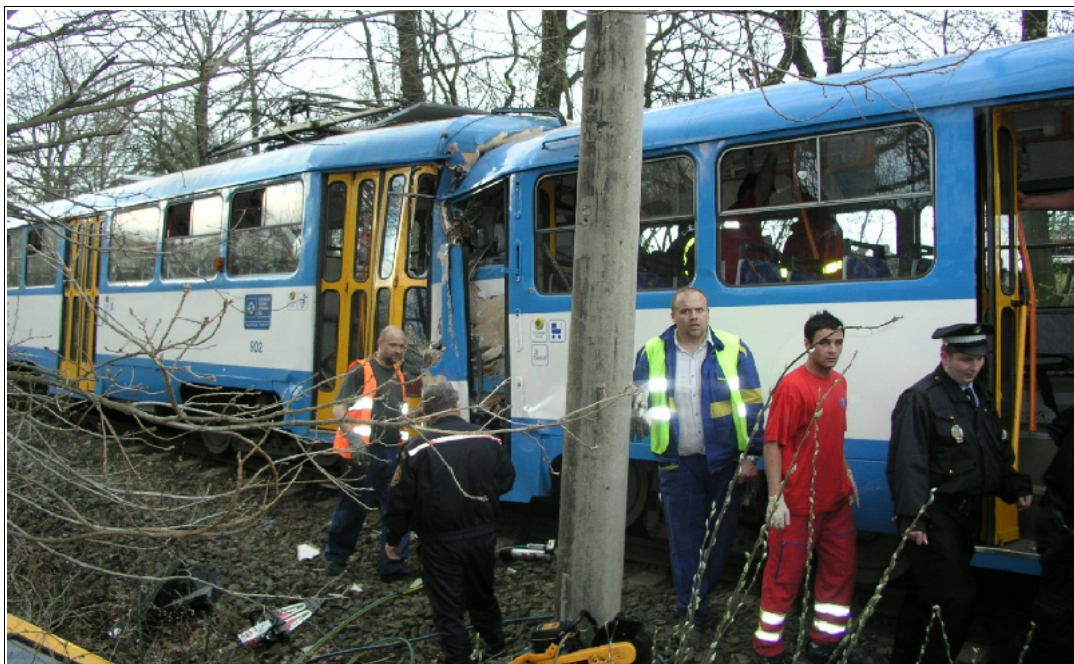
Foto 6: Konečné postavení DV tramvajového vlaku linky č. 5, kurz 201, sestávajícího z DV MTV typu T3SU-CS, ev. č. 906 (řídící) a ev. č. 902 (řízený) po mimořádné události. Z fotografie je patrné zaklínění DV způsobené najetím řízeného DV na řídící DV vlivem kinetické energie řízeného DV.
