# Výroční zpráva 2022

## DRÁŽNÍ INSPEKCE V ROCE 2022

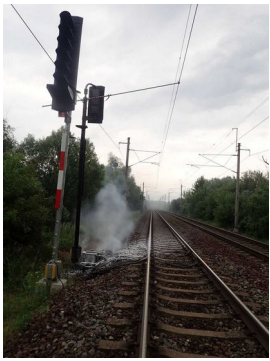
<p>Zdroj: HZS Zlínského kraje</p>	<b>Datum:</b>	7. 6. 2022, 17:19 h		<b>Místo:</b>	Otrokovice a Tlumačov a traťový úsek Otrokovice – Tlumačov	
	<b>Usmrceno:</b>	0	<b>Zraněno:</b>	0	<b>Škoda:</b>	45 635 222 Kč
	<b>Popis:</b>	Poškození trakčního vedení za vjezdu vlaku Nex 53742 do železniční stanice Otrokovice s následným požárem zařízení infrastruktury dráhy.

**Bezprostřední příčina:**

- 7. června 2022, mezi žst. **Otrokovice a Tlumačov**, kdy došlo k poškození trakčního vedení za vjezdu vlaku Nex 53742 do železniční stanice Otrokovice s následným požárem zařízení infrastruktury dráhy. Drážní inspekce doporučila:
