# Výroční zpráva 2015

## TŘINÁCTÝ ROK ČINNOSTI DRÁŽNÍ INSPEKCE

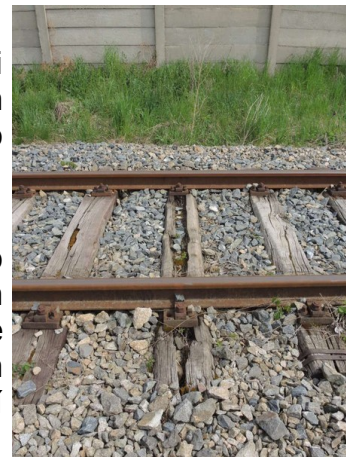
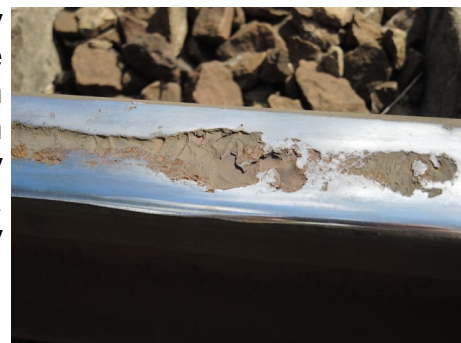
- na celostátní dráze č. 528 B bylo zjištěno v kontrolovaném úseku trati na čtyřech místech znečištěné kolejové lože (tzv. „blátivá místa“), dále pak byly v tomto úseku zjištěny vady na hlavách kolejnic (trhliny a výlomy) a závady v návěstní soustavě;

- v rámci prověřování podnětu, který poukazoval na špatný stav 6. nástupiště ve stanici Praha hl. n., bylo zjištěno, že povrch nástupiště skutečně nebyl řádně udržován a vykazoval řadu závad. Závady byly zjištěny i u nástupišť č. 5 a 7, kdy na některých místech byly vydrolené díry a různě vysoké nerovnosti.
