Výroční zpráva 2020

DRÁŽNÍ INSPEKCE V ROCE 2020

Přehled šetření MU včetně vydání závěrečné zprávy

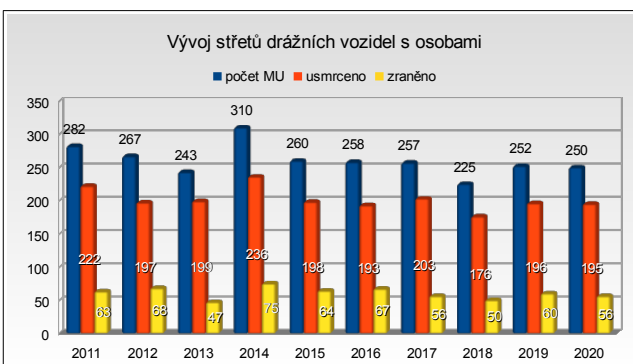
Mimo železniční přejezdy umírali lidé především při střetu vlaku s osobou, kterých Dražní inspekce zaznamenala celkem 250, což je o 2 méně než v roce 2019.

K většině těchto případů dochází na místech, která jsou ze zákona č. 266/1994 Sb. veřejnosti nepřístupná. Lidé si často plně neuvědomují, jaké nebezpečí jim na železnici hrozí, pokud nedodržují platné právní předpisy, a riskují svůj život nezodpovědným chováním. Je potřeba rovněž zmínit, že do těchto MU jsou započítány i střety drážních vozidel se zaměstnanci železnice a případy osob jednajících zjevně v sebevražedném úmyslu, kterých Dražní inspekce v posledních letech zaznamenává poměrně velký počet.
